# De Duinsche hoeve Rosmalen

Bouwhistorisch onderzoek en opmeting

April 2004  
BAAC rapport 03.038

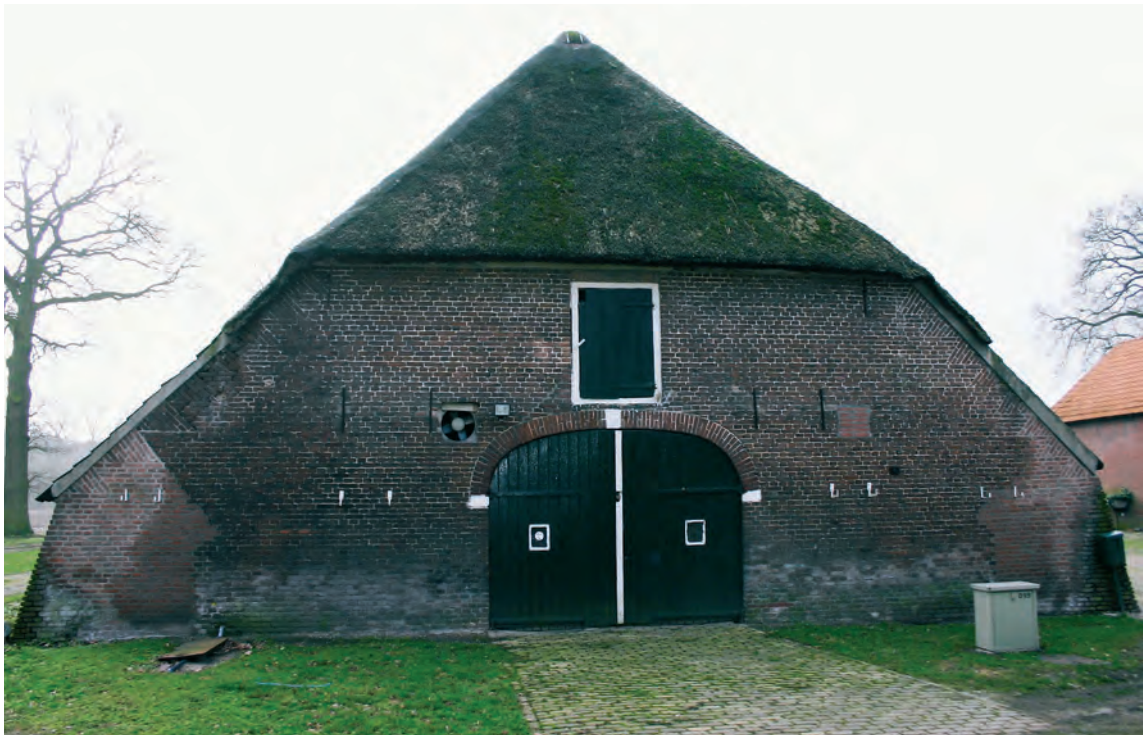
Afb. 1. Kopgevel stal

De hoeken van de gevel zijn in 1972 vernieuwd en voorzien van trapsgewijs gemetselde steunberen, de kleine staldeuren zijn hierbij verwijderd. Zes gevelankers verankeren de zoldervloer en flieringen aan de gevel.

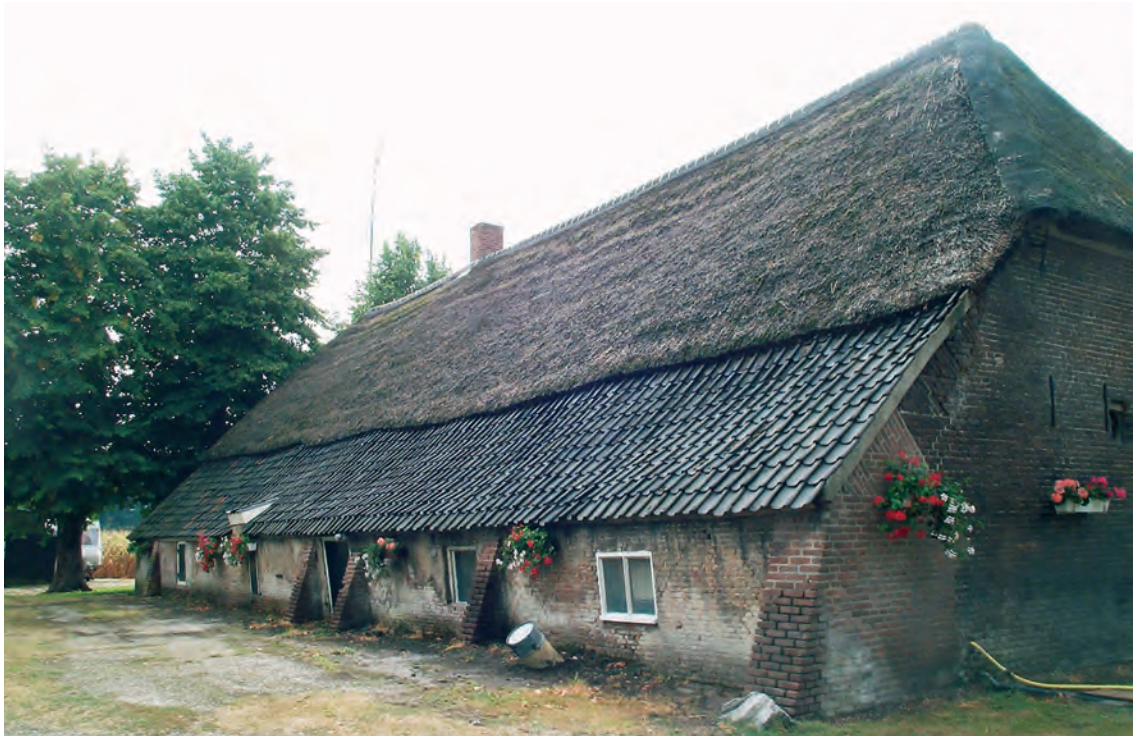
Deze in kruisverband opgetrokken IJsselstenen gevel is platvol gevoegd en voorzien van een daggestreek in de lintvoegen (afb. 2). Nadien is de gevel voorzien van een dunne pleister- en/of verlaag en steunberen (20ste eeuw). De secundaire 19de- en 20ste eeuwse gevelopeningen zijn óf vergrotingen van oude vensters óf na de

*Afb. 2. Oostelijke zijgevel*

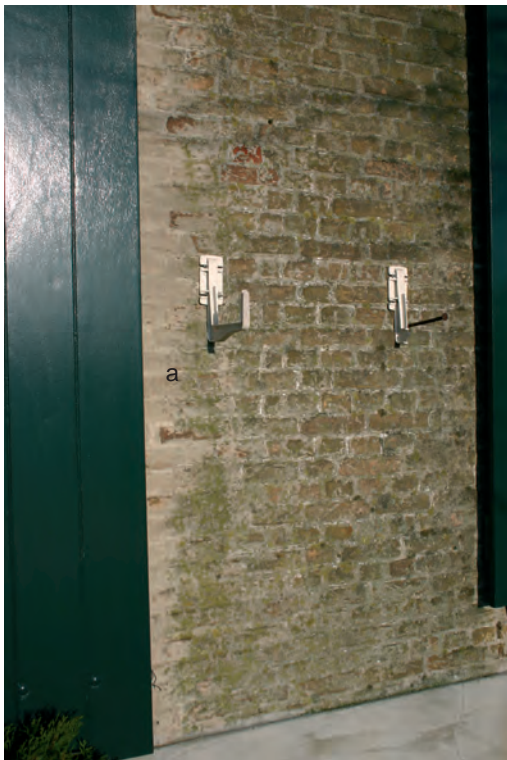
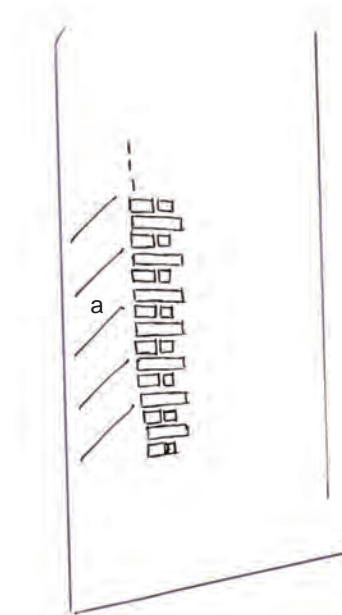
Afb. 4 en 5. Detail voorgevel tussen twee vensters met oudere dagkant. Kop-klezoor hoekoplossing. a = opvulling voormalige gevelopening (raam).

Tussen de twee negenruits vensters is een hoek waarneembaar die een oudere rechter dagkant van een gevelopening aangeeft (afb. 4 en 5). Vermoedelijk is het venster in de 19de eeuw verschoven in westelijke richting, meer naar het midden van de gevel. Reden voor het verschuiven lag in het feit dat de herd is versmald door het verplaatsen van de oostelijke binnenmuur in westelijke richting. Daarna is het venster symmetrisch ten opzichte van de binnenruimte in de gevel is geplaatst.

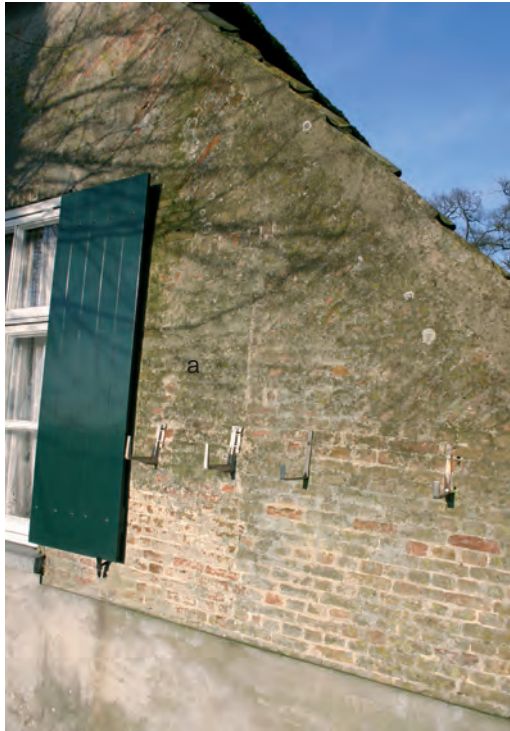
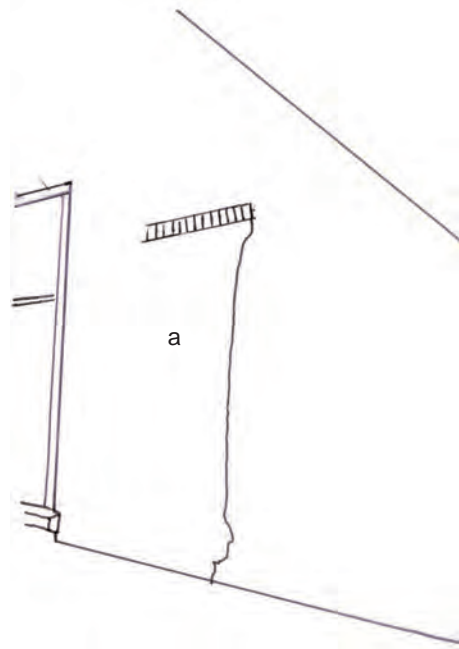
Tussen het rechter venster en de hoek met de oostelijke gevel is een tweede dagkant waarneembaar inclusief de rollaag van de bovenzijde van de voormalige deur (afb. 6 en 7). In dit geveldeel bevond zich, voor het huidige venster, een deur met een venster

Afb. 6 en 7. Rechtergedeelte kopgevel woongedeelte (a = opvulling voormalige gevelopening).

in een kozijn. De deur verschafte toegang tot de herenkamer. De oude gevelopening- en zijn deels hergebruikt voor het nieuwe venster en zijn deels dichtgemetseld met oranje-rode IJsselstenen uit de late 19de eeuw.

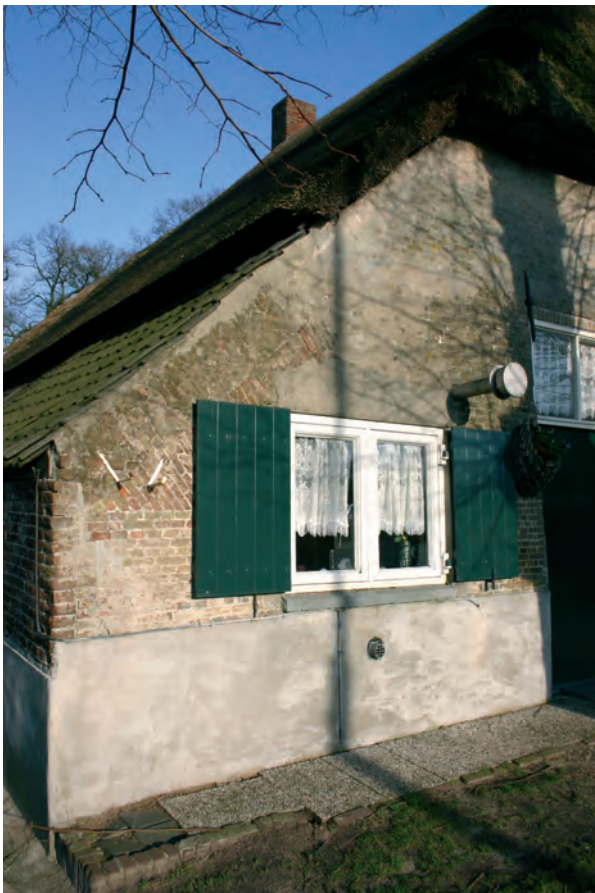
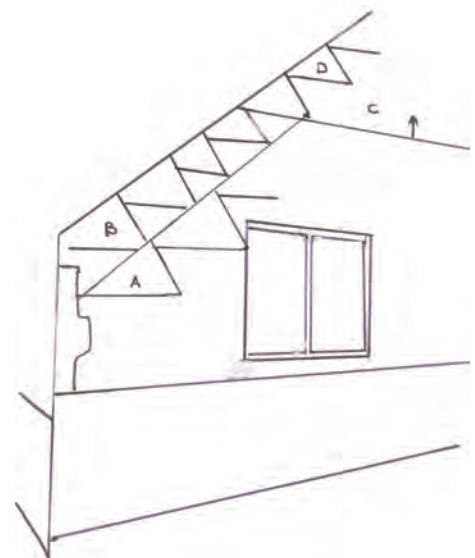
Afb. 8. Linkergedeelte kopgevel woongedeelte

Afb. 9.  
a = eerste reeks, 17de eeuw  
b = tweede reeks, 19de eeuw  
c = vernieuwd gedeelte (1945) met 1 reeks.

De gevel is voorzien van een gecementeerde plint en vlechtingen in de schuine delen van de gevel. Aan de linkerkant (west) bevat de gevel twee series vlechtingen (afb. 8 en 9). De tweede, buitenste, is begin 19de-eeuw toegevoegd ten behoeve van de verhoging van het dak met als doel de interne plafondhoogte te vergroten.

Het bovenste gedeelte van de gevel is door de drukverplaatsing van (te) dicht bij de boerderij opgestelde artillerie in oktober 1944 beschadigd en in 1945 vernieuwd.

Hierbij zijn beide reeksen vlechtingen in dit deel vervangen door een enkele reeks en voorzien van een raaplaag. Bij deze vernieuwing is het 17de- of 18de-eeuwse vierruits venster hergebruikt en voorzien van een rollaag aan de onderzijde.

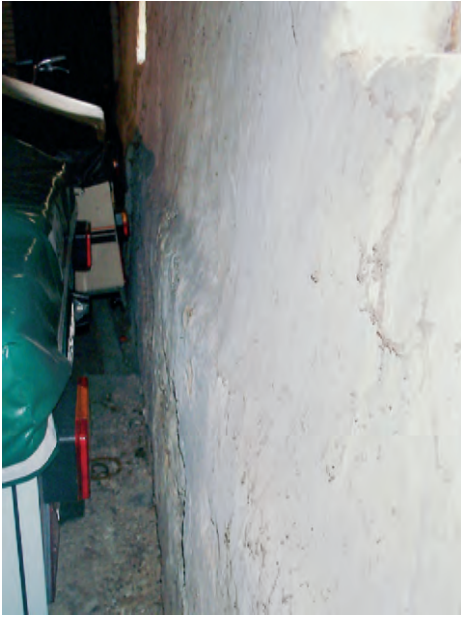
in de nieuwe gevel. Het onderste deel is mogelijk beklampt, het bovenste deel is dan een verhoging van de oude gevel. Aan de binnenzijde is een kleine verjonging aange troffen die wijst op het hergebruik van een oudere lagere gevel. Door de baksteenformaat verschillen is de verjonging ontstaan (afb. 11). De dikte van het onderste deel

bedraagt ongeveer 26 cm (1 steens met klamp= 16+10 cm ) het bovenste 22 cm (steens). Tevens is de hoogte van de verjonging is gelijk aan de hoogte van de pengan- ten in de stijlen van de gebinten. De gebinten en zijgevels (muurplaat) waren met

Afb. 11. Detail binnenkant westgevel (verjonging).

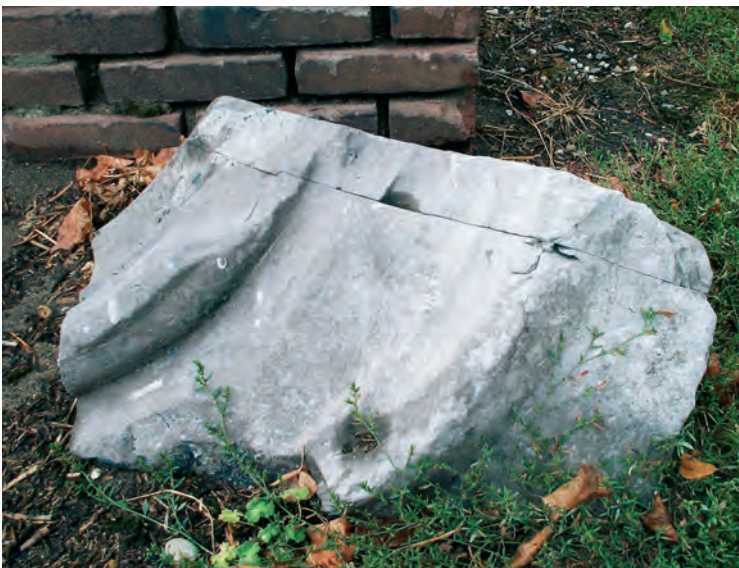
Op de hoek van de kopgevel van de stal en de oostelijke zijgevel bevindt zich half in de grond een hardstenen blok (afb. 12). Het getoogde blok is voorzien van een rijke 16de-eeuwse profilering. De steen is een fragment van een natuurstenen blok dat een onderdeel was van een 16de-eeuwse boog die voorkomt in poortgebouwen en poorten in muren. Het blok bevond zich oorspronkelijk vermoedelijk iets (eerste of tweede blok) boven de aanzet van een boog op eveneens geprofileerde rechtstanden.

Afb. 12 Blok hardsteen op de hoek van de kop van de stal en de oostgevel.

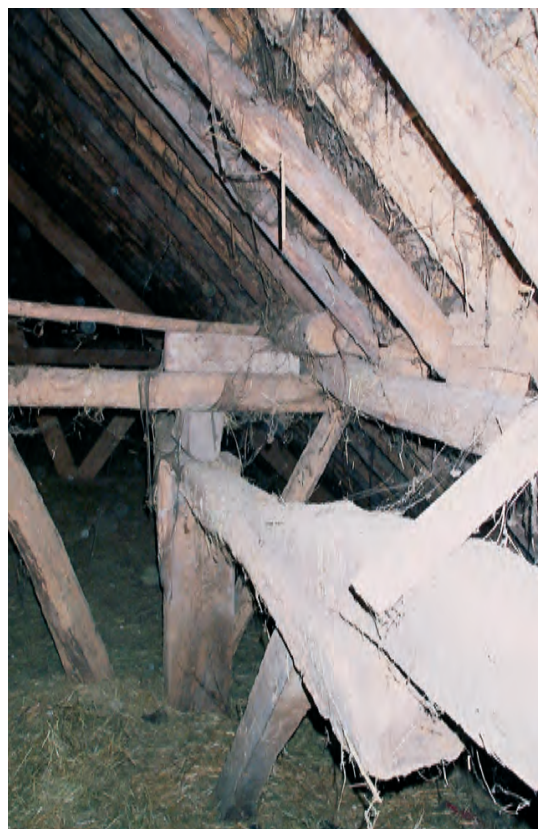
Aan de westelijke zijde is in de 19de eeuw door de verhoging van het dak een extra fliering toegevoegd, enkele decimeters naar het westen (afb. 37).

Afb. 37. Extra fliering aan de westelijke zijde

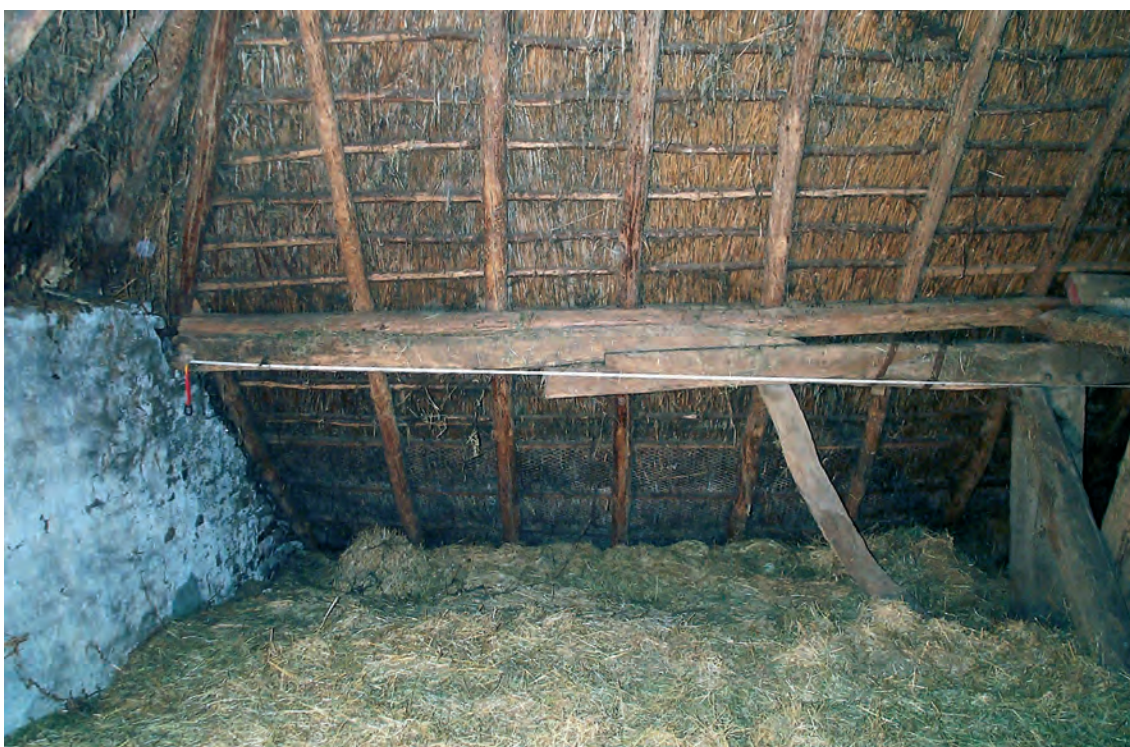
De oorspronkelijke eiken flieringen eindigen ruim een meter voor de kopgevel van de stal en zijn verlengd met grenen rondhout en gezaagd hout (afb 38). De uiteinden van de flieringen zijn aan de bovenzijde verjongd wat kan wijzen op een uitkragend dak en een verlenging van het pand. In het verjongde deel zal een eiken balk gelegen hebben die het uitkragende dak droeg.

Afb. 38. Fliering aan de oostelijke zijde bij de kopgevel van de stal met de latere verlenging.
