SCHILDERSTRAAT 33: Bank van Leening

Bouwhistorische documentatie

BAAC rapport B-07.0371

maart 2008

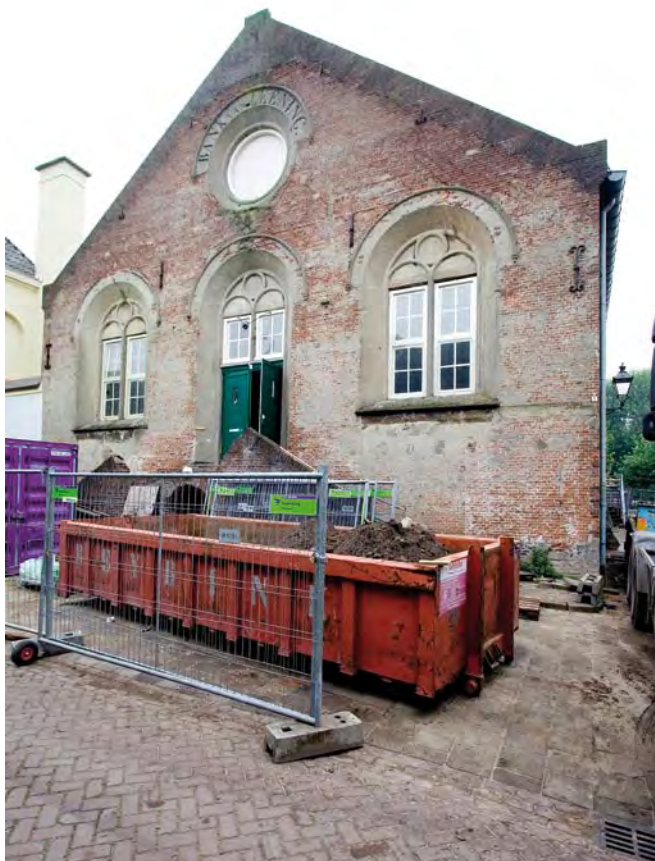
Afbeelding V00: De voorgevel bij aanvang van de verbouwing. Boven het rondvenster staat in de cementering "Bank van Leening" geschreven.

Afbeelding V01: Onder de vensters zijn de dagkanten van de oorspronkelijke vensteropeningen van de Glasfabriek aangetroffen.

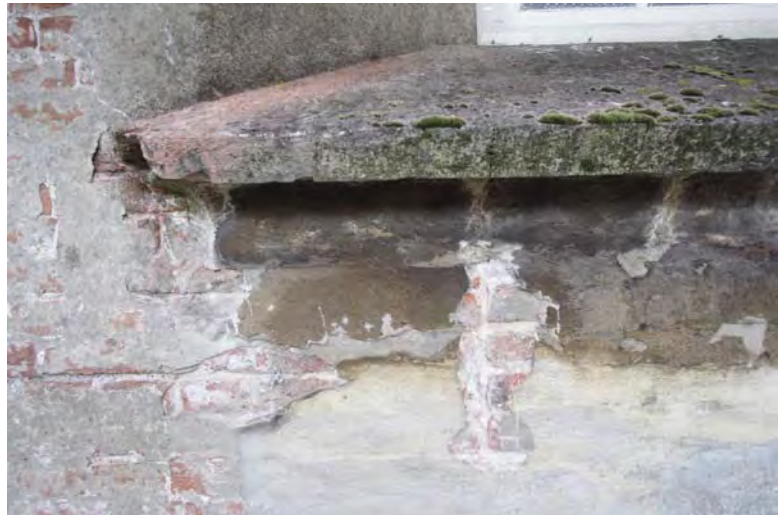
Afbeelding V02: De vensteropeningen die zijn aangebracht bij de verbouwing tot Bank van Leening hebben een versiering in cement.

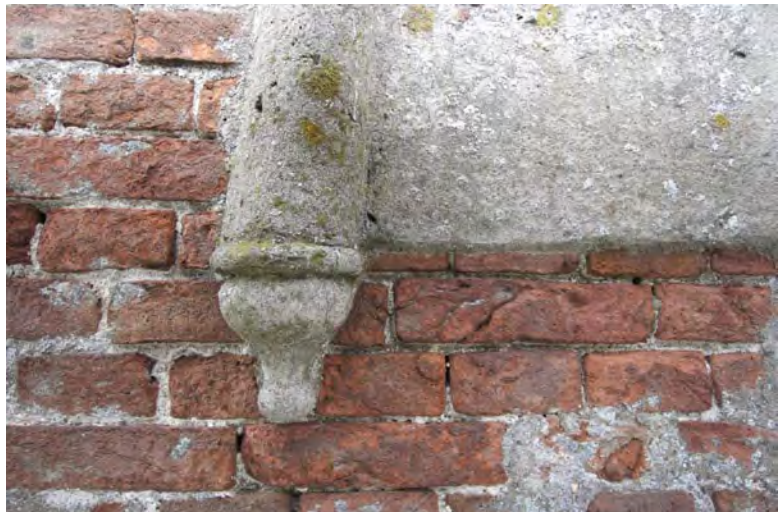
Afbeelding V03: De vensteropeningen van de Bank van Leening hebben in 1931 nieuwe vensters gekregen. Oorspronkelijk had de voor-gevel gietijzeren ramen, zoals te zien op de bouwtekening van de bestaande toestand in 1930 en zoals nog op enkele plekken behouden in de zijgevels en de achtergevel.

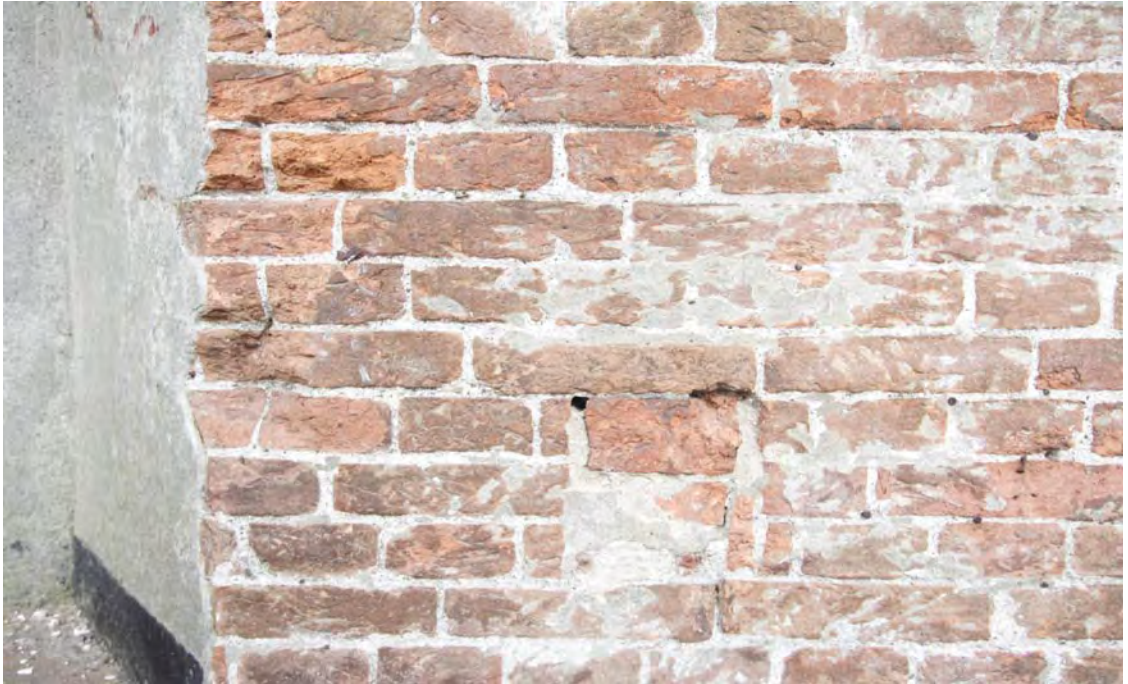
Afbeelding V04: Een detail van het metselwerk rechts van de dagkant van de voordeur, met daarin een dichtgezet balkgat, één van een gevelbrede reeks. De gaten zijn ingehakt. In de periode dat het pand deel uit maakte van de glasfabriek zijn tegen de gevel, aan weerszijden van de ingang tot het souterrain, twee aanbouwen, vermoedelijk onder een lessenaardak aangebracht. Dit wordt bevestigd door het kadastraal onderzoek. De aanbouwen ontbreken op de kaart van 1843 en worden weergegeven op de kaart van 1847.

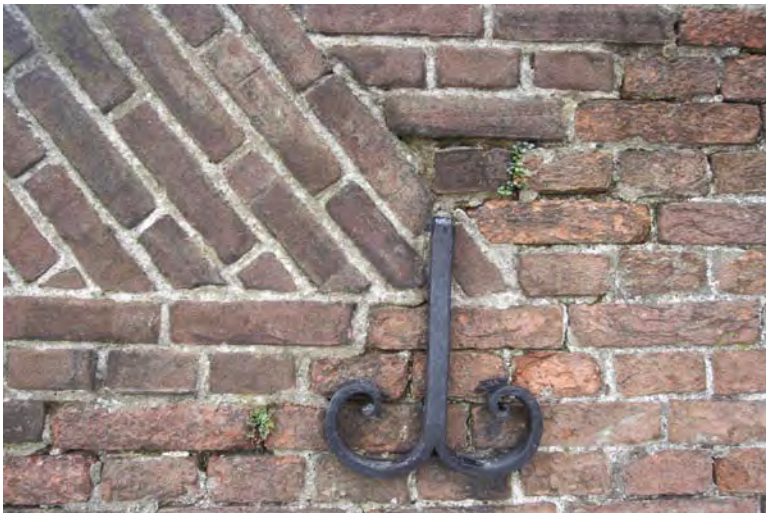
Afbeelding V05: Een detail van een van de vlechtin- gen, die duidelijk niet oorspronkelijk zijn. De vlechtin- gen zijn op basis van tekeningen in het bouw- dossier te dateren in 1931.

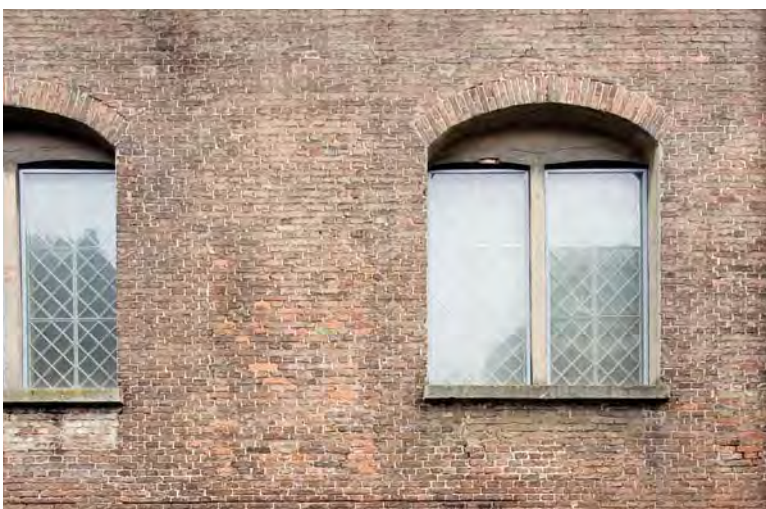
Afbeelding R01: Detail van de rechter zijgevel. Tussen de vensteropeningen tekent zich een dichtgezette vensteropening af. Het metselwerk wijkt iets af, vooral in kleur. De ontlastingsconstructie van de oude vensteropening is verdwenen. Onder het venster rechts tekent zich een deel van een soortgelijke dichtzetting af. Dit venster is aangebracht op de plaats van een smallere opening.

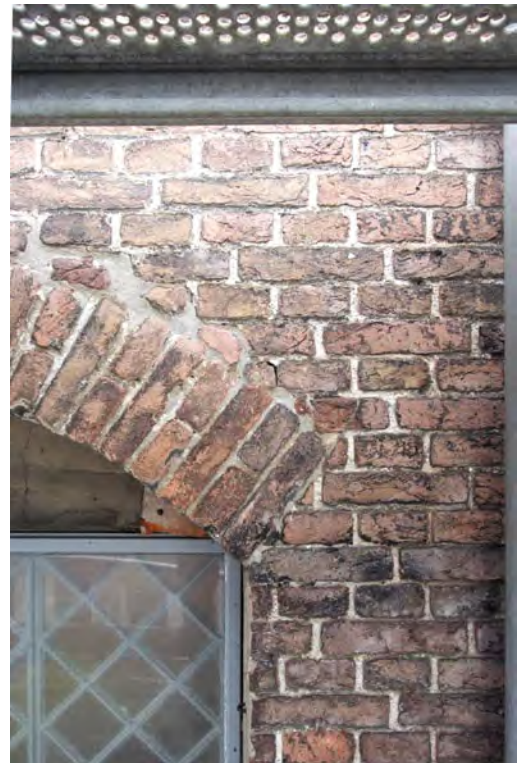
Afbeelding R03: Duidelijk te zien is dat de dagkanten van de huidige vensteropeningen niet oorspronkelijk zijn. Het metselwerk is afgehakt, waarna de dagkanten zijn gecementeerd. Ook de segmentboog is in bestaand metselwerk aangebracht, getuige de opvulling van de ruimte boven de geslagen boog met brokken steen. Ook een verschil in mortel laat zien dat er sprake is van een bouwphase. Op de foto ook een deel van een gietijzeren venster, aangebracht tijdens de verbouwing tot Bank van Leening.

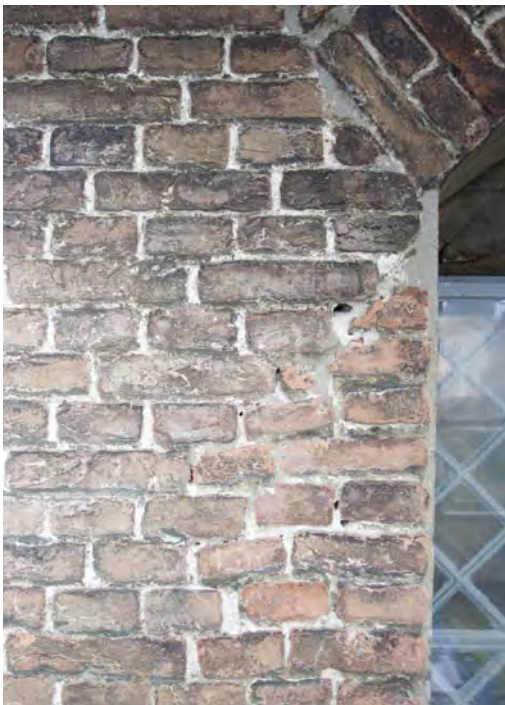
Afbeelding R04: Op enkele plekken is in de verstoring onder de later aangebrachte segmentbogen, de aanzet van een oorspronkelijke segmentboog te ontdekken.

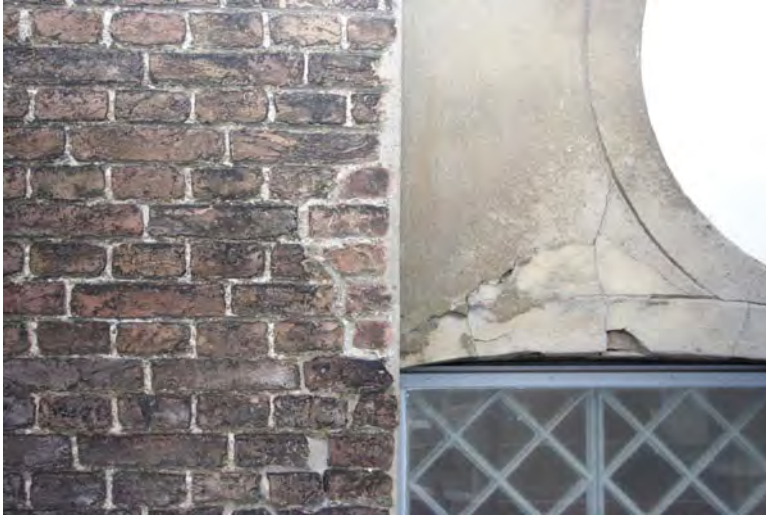
Afbeelding R05: De vensteropening met het ronde raam is oorspronkelijk een venster zoals de overige in de zijgevel. Het venster is naar boven toe vergroot waarbij het ronde raam is toegevoegd. Een bewijs hiervoor is de aftekening van een verdwenen segmentboog.

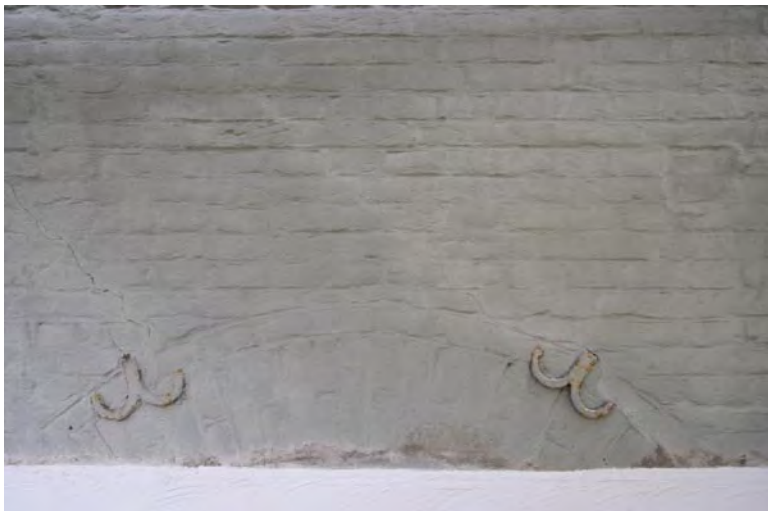
Afbeelding L01: Een fragment van één van de twee oorspronkelijke segmentbogen. Helaas gaan de boogaanzetten en de dagkanten van de gevelopening schuil achter een recente cementlaag.

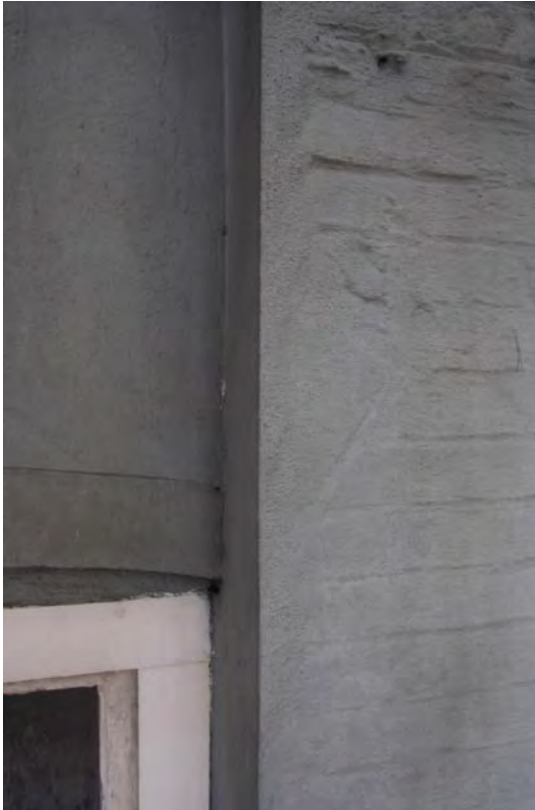
Afbeelding L06: Net als in de rechter zijgevel is hier duidelijk te zien dat de vensteropening waarin het rondvenster is gevat, is vergroot nadat het pand in gebruik werd genomen als Bank van Leening. Op de foto is de boogaanzet van de vensteropening uit 1854 nog te zien.

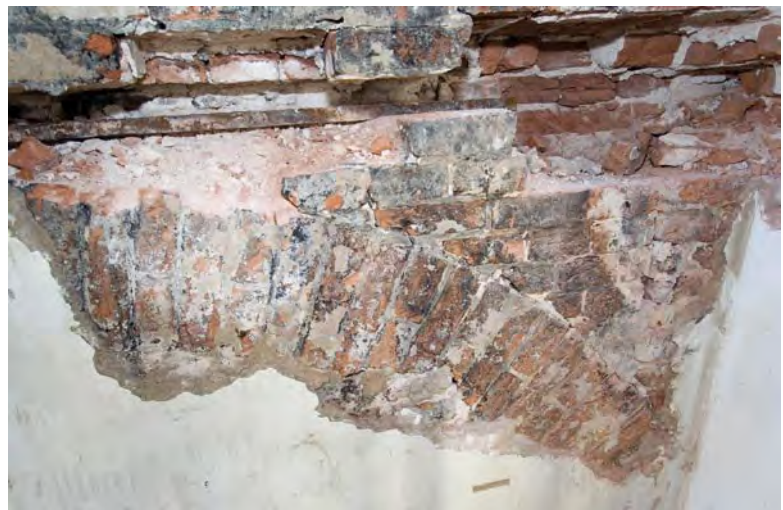
Afbeelding L08: Het rechterdeel van de boog die aansluit op de achtergevel. Boven de boog is een verankering zichtbaar. De bakstenen zijn beroet, hetgeen op een brand zou kunnen wijzen.

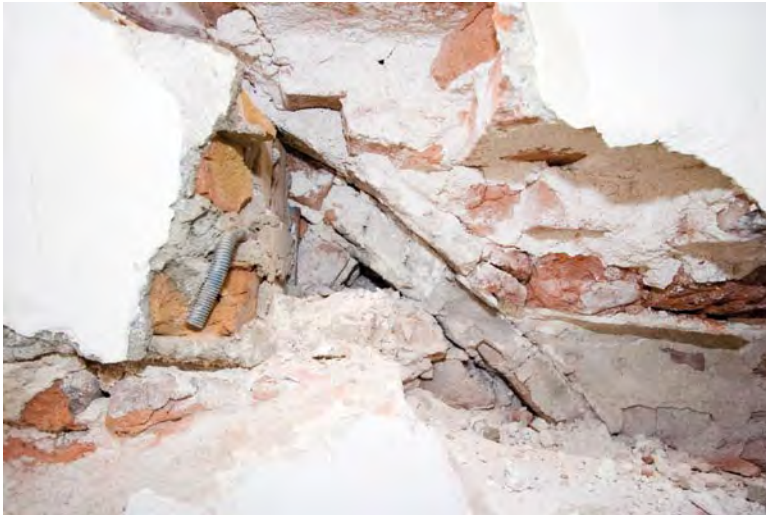
Afbeelding L09: Links op de foto een verstoring met recenter metselwerk en een verankering het gebouw in. Het deel van de boog dat zichtbaar is, heeft een afdekkende koppenlaag, wat betekent dat deze boog oorspronkelijk is.

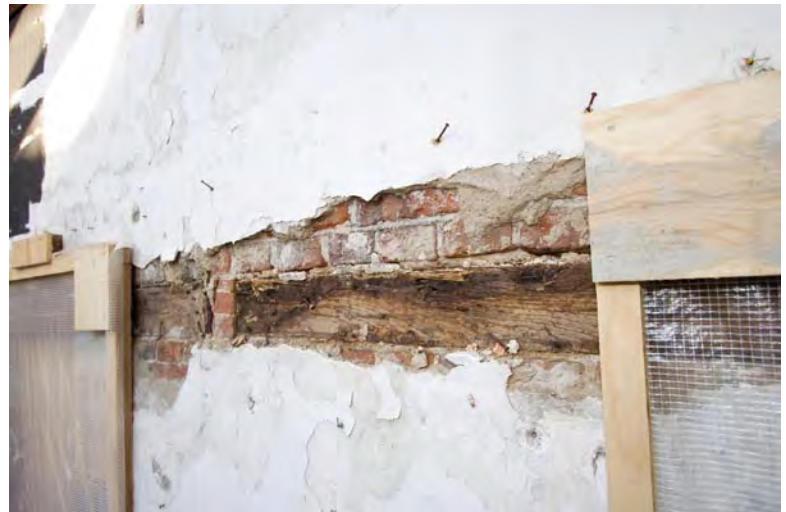
Afbeelding L13: Op de meeste plaatsen verkeert het eikenhouten ringanker nog in uitstekende staat. Hier een stuk van het anker tussen twee vensters van de Bank van Leening.

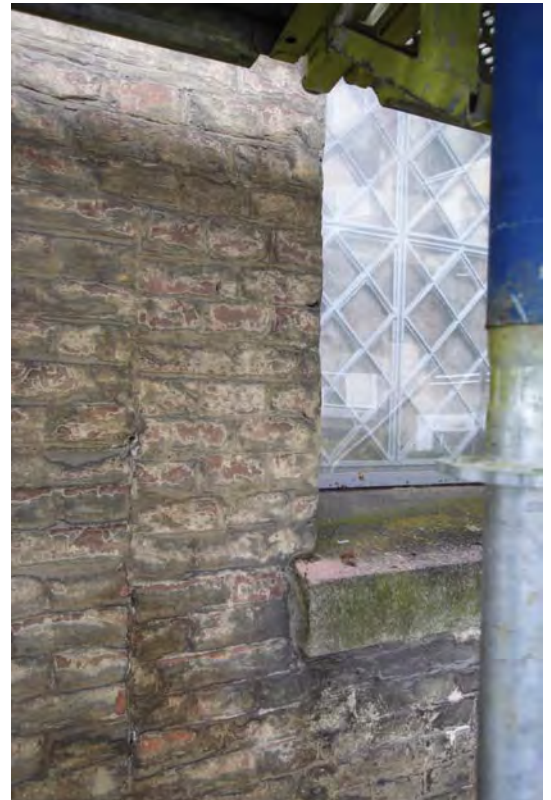
Afbeelding A02: Aan weerszijden van buitenste van drie vensters, tekenen zich bouwnaden af. Het lijkt erop dat het gebouw oorspronkelijk bredere vensters heeft gehad met een lagere onderdorpel.

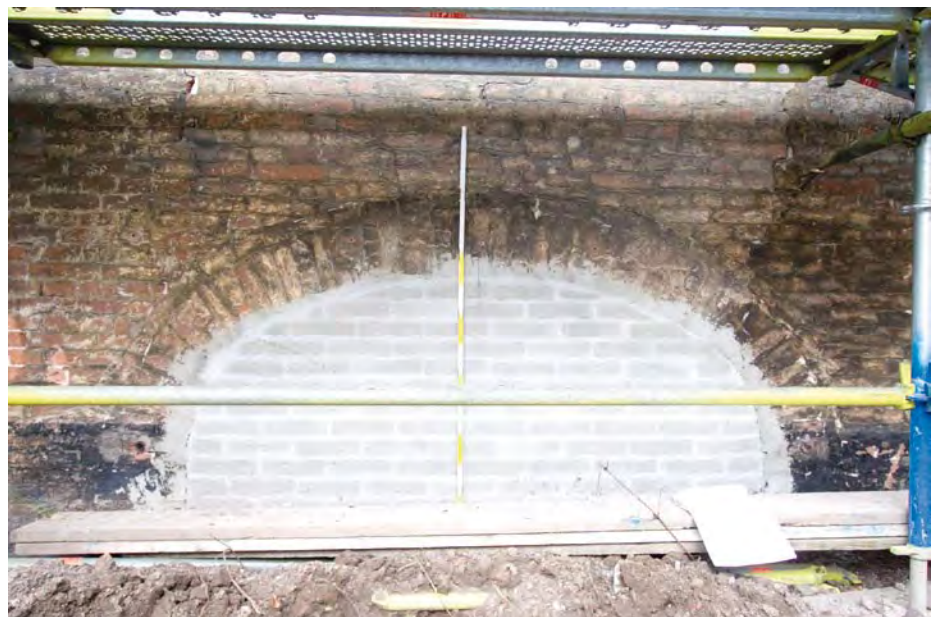
Afbeelding A04: De achtergevel heeft oorspronkelijk ook een toegang tot het souterrain gehad. De korfboog heeft een afdekkende koppenlaag.

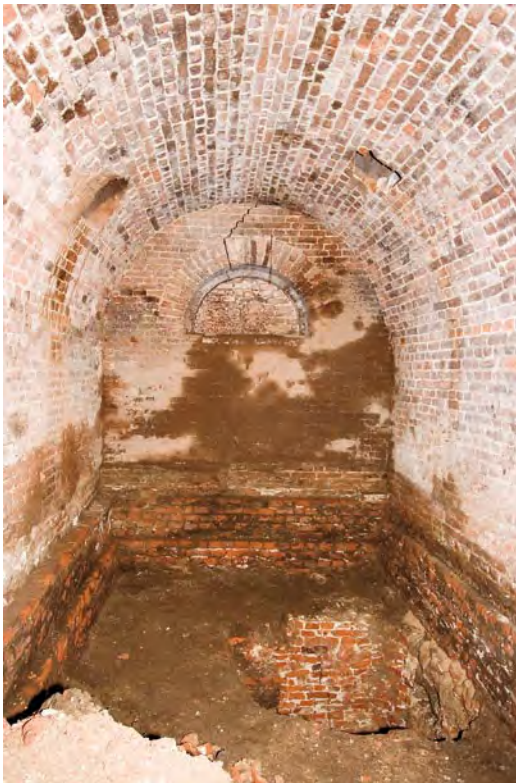
Afbeelding S02: De eerste ruimte links van de gang. Duidelijk zichtbaar de versnijdingen van de fundamente en de dichtgezette opening van een verdwenen rondboogvenster. In doorsnede de aangetroffen funderingsstrook.

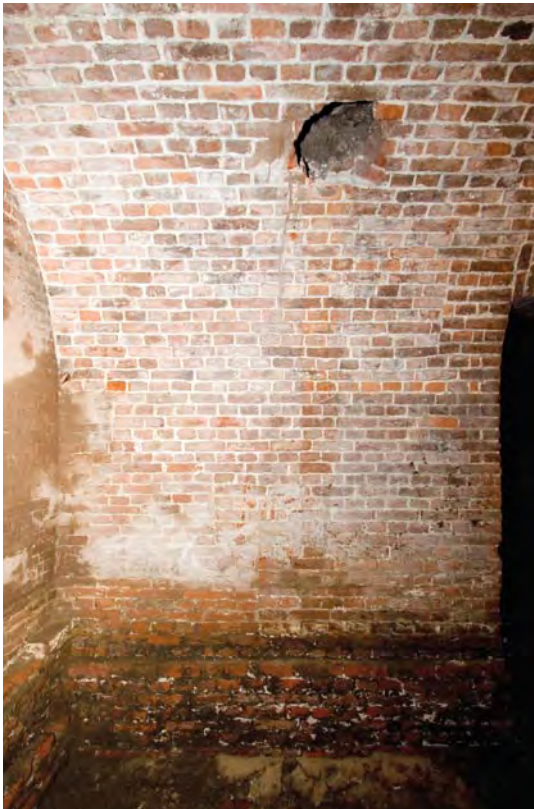
Afbeelding S03: In alle vertrekken is er een verschil aan te wijzen tussen het opgaande metselwerk van de binnenmuren (10L=68) en het opgaande werk van de gevels (10L=57). Ook is er een verschil aan te wijzen tussen het opgaande metselwerk en de gewelven, die pas na het uitzetten van het opgaande werk werden gemetseld. Uiterst rechts op de foto is goed te zien dat de segmentbogen boven de deuropeningen tussen de kelderruimten gelijktijdig zijn gemetseld met het opgaande werk, en dat daarna pas de gewelven tot stand zijn gebracht.

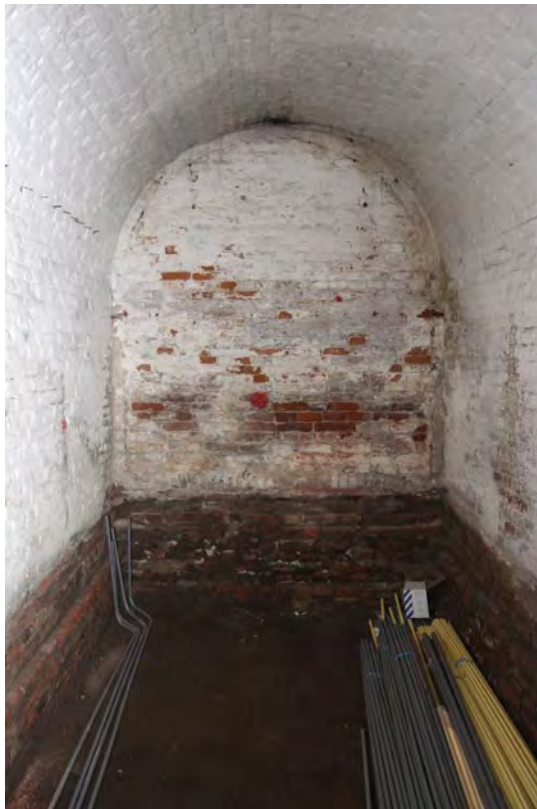
Afbeelding S10: Oorspronkelijk een brede toegang tot het souterrain, vanaf het binnenterrein van de glasfabriek (zie de rollaag net boven het donkere metselwerk dat tevens het oorspronkelijke vloerniveau markeert), in 1854 dichtgezet.

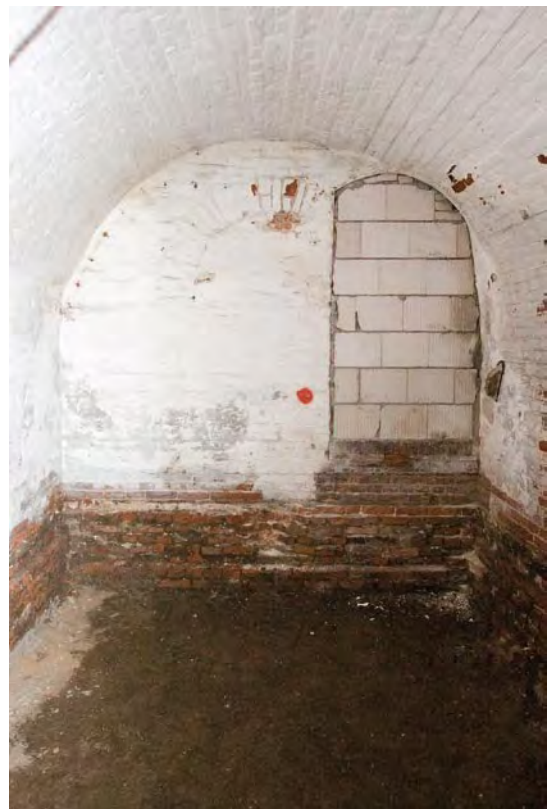
Afbeelding S11: Een volledig dichtgezette vensteropening, later doorbroken door een toegevoegde deuropening. De deuropening is aangebracht om een verbinding tot stand te brengen tussen het souterrain en het pand dat tegen de noordgevel is gezet. Opvallend is de wijze van dichtzetten van de vensteropening, afwijkend met de situatie zichtbaar op bijvoorbeeld afbeelding S02. Vermoedelijk is de opening op deze foto eerder dichtgezet, wellicht al ten tijde van de glasfabriek.

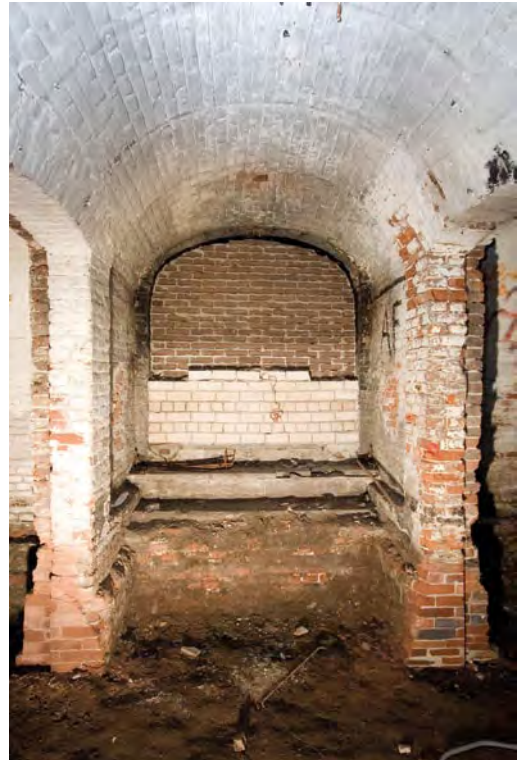
Afbeelding S13: Aan het einde van de gang een recent dichtgezette toegang tot het souterrain. Net als bij de voorgevel is hier ruimte uitgespaard voor twee naar binnen draaiende deuren.

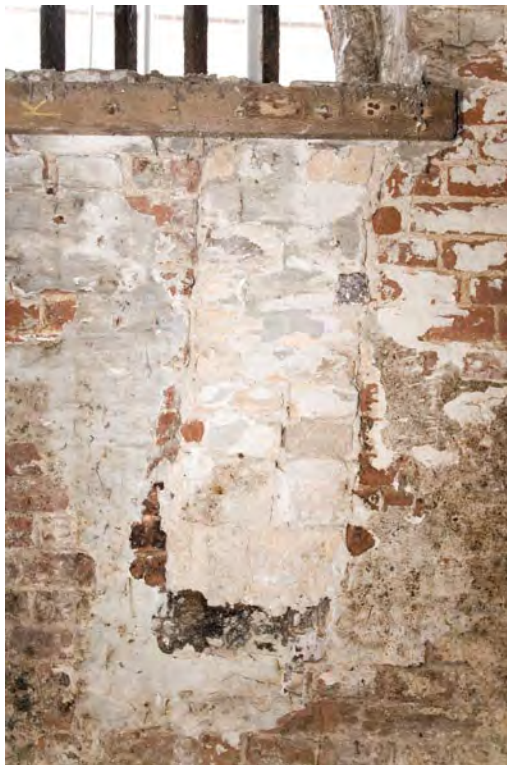
Afbeelding S14: Een dichtzetting van een sleuf onder één van de vensteropeningen in de zuidelijke zijgevel. De functie van de sleuf was niet vast te stellen.

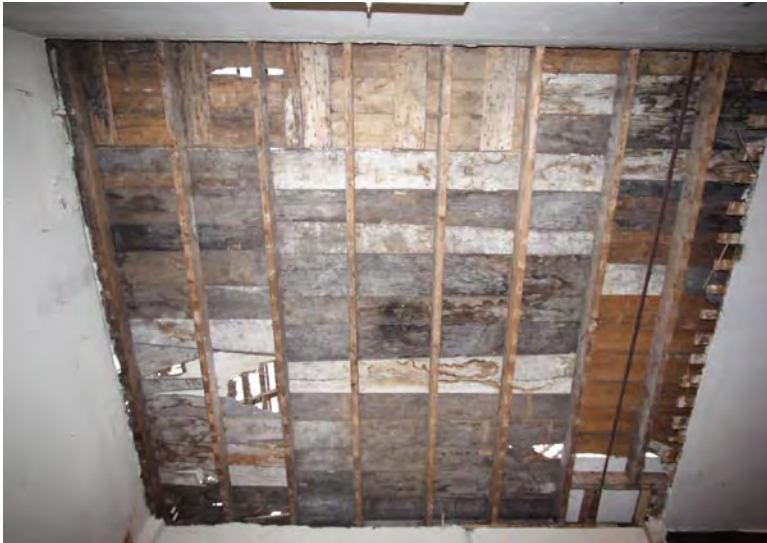
Afbeelding BG02: Hergebruikt materiaal in het eerste balkvak van de zoldervloer. Tegen de zijgevel nog een raveling ten behoeve van een verdwenen rookkanaal.

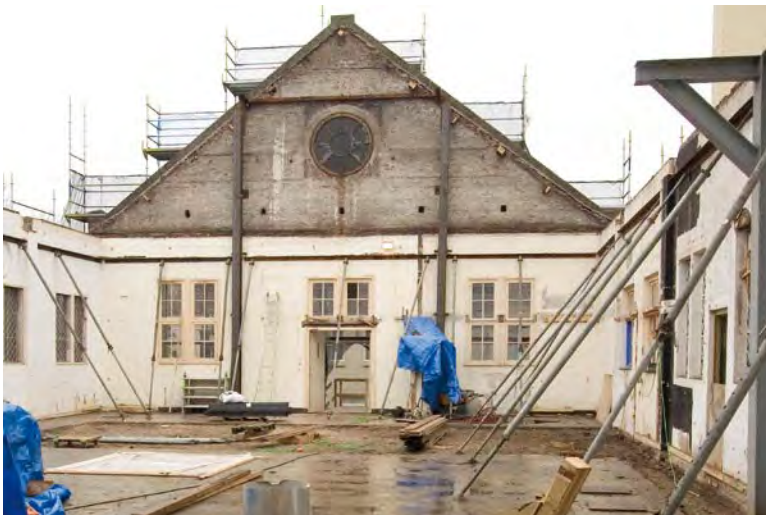
Afbeelding BG06: De begane grond in de richting van de voorgevel. In de voorgevel tekenen de vernieuwingen zich goed af door het kleurverschil in baksteen. Zo is goed te zien dat het roosvenster een toevoeging is, en ook dat de geveltop een vernieuwing of een toevoeging is.

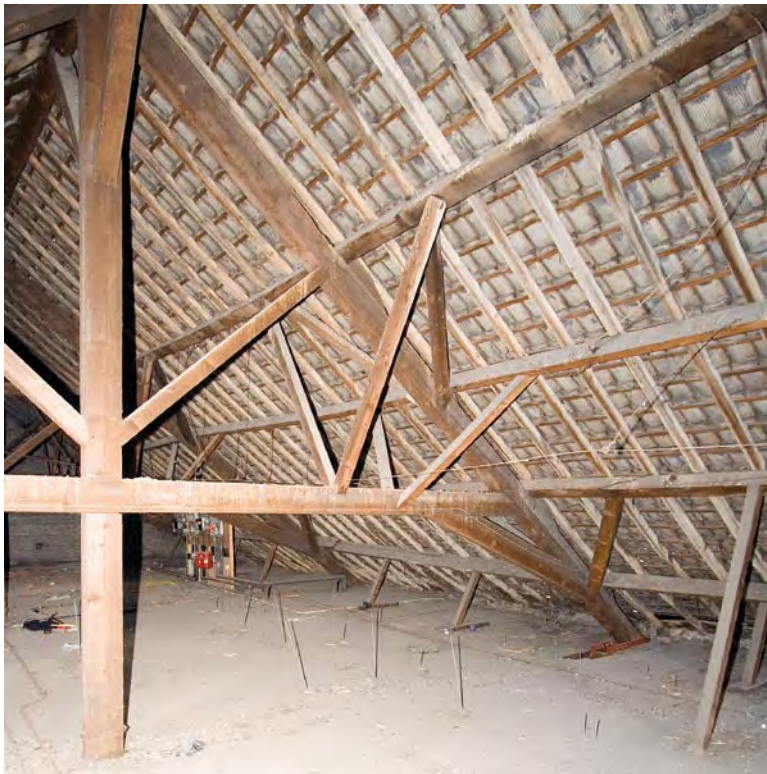
Afbeelding z02: Een deel van de kapconstructie. Hier het derde spant van de achterzijde gezien. De gordingen die zijn afgeschoord op het spantbeen zijn oorspronkelijk, de overige zijn later toegevoegd. Ook de schoren tussen de gordingen en de tussenbalk zijn toevoegingen.
