# 's-Hertogenbosch Molenstraat 21

Bouwhistorische verkenning

Maart 2006  
BAAC rapport 06.097

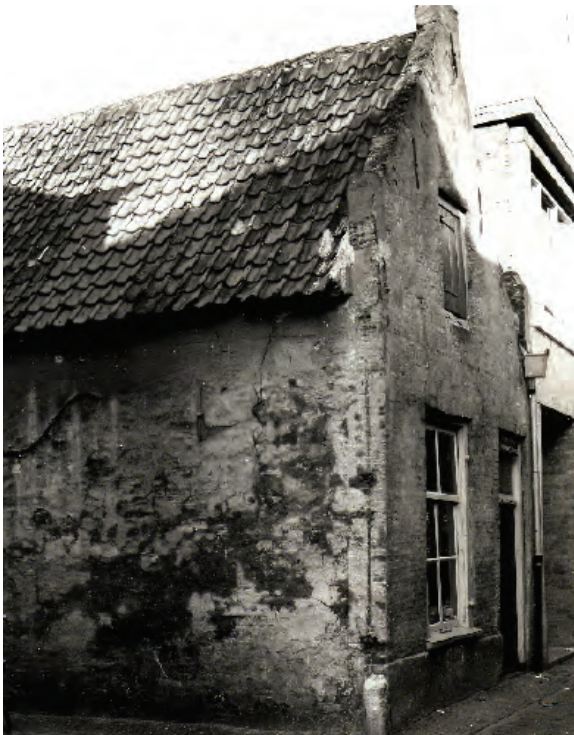
*Afb. 1. De voorgevel van het pand, gefotografeerd in de jaren zestig.*

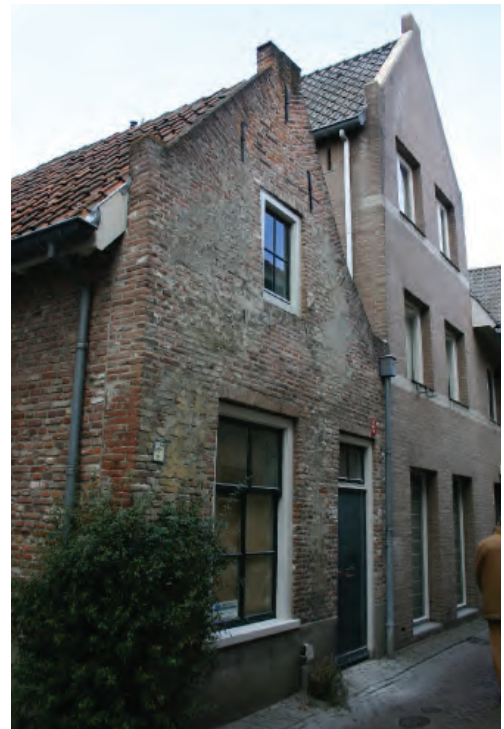
*Afb. 2. De voorgevel van het pand, anno 2006.*

De asymmetrische voorgevel van het pand is een asymmetrische tuitgevel met vlechtingen en slechts aan één zijde een schouderstuk. Tijdens de restauratie is de top geheel vernieuwd en vermoedelijk met een spouw uitgevoerd. Van het oude muurwerk op de begane grond is zoveel mogelijk behouden. Hier is aan de binnenzijde een nieuwe schil geplaatst. De gevel heeft op de begane grond een deur- en een vensteropening. De voordeur heeft een tweeruits bovenlicht, het venster heeft een schuivend vierruits onder- en een tweeruits bovenraam. De dagkanten van de openingen zijn vernieuwd. Op de zolder bevindt zich een kleiner venster met een zesruits raam. Bij de restauratie zijn de raamluiken niet teruggebracht.

Ondanks de ingrijpende restauratie die het grotendeels heropmetselen van de gevels inhield, heeft het pand een historische uitstraling die past binnen het ensemble van panden aan de Molenstraat. De voorgevel kan niet alleen daarom, maar ook vanwege de aanwezigheid van oudere materiaal en de beeldbepalende kwaliteiten, in deze context als waardevol worden gekenmerkt. De voorgevel heeft hoge monumentale waarde.

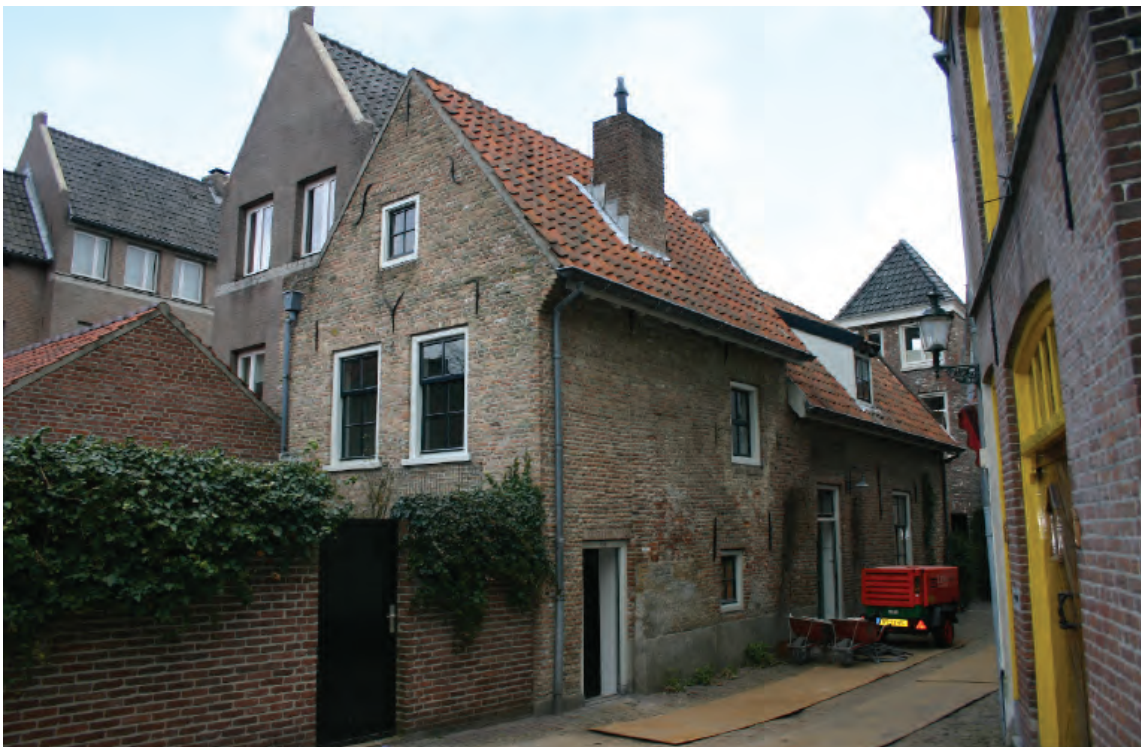
Afb. 5. De achtergevel en de linker zijgevel van het pand anno 2006.

De achtergevel van het pand is tijdens de restauratie in de jaren tachtig volledig opnieuw gebouwd en uitgevoerd met een spouw. Opvallend is de asymmetrie van de topgevel. Door het gebruik van een diversiteit aan gevelankers (rechte schieters, Y-vormige schieters en S-vormige schieters) en de historiserende vensters heeft de gevel nog enigszins haar historische karakter behouden. De gevel heeft op de begane grond een deur- en een vensteropening. Op de verdieping bevinden zich twee vensteropeningen met vensters waarvan de onderramen niet zoals verwacht schuivend, maar draaiend zijn uitgevoerd. Ook het raam op de zolder heeft een draaiend raam.

De linker zijgevel is gericht op de Gasthuispoort. Deze gevel is tijdens de restauratie nagenoeg volledig gesloopt en als spouwmuur heropgebouwd. Bij vergelijking van de zijgevel op de tekeningen van de bestaande en de nieuwe toestand in de jaren tachtig, valt op dat de muur is uitgevlakt. De gevelindeling is hierbij nagenoeg ongewijzigd. Het voorhuis heeft een deuropening en een vensteropening op de begane grond. De eerste is toegevoegd. De deur is heeft een tweeruits bovenlicht, het venster heeft een vierruits schuivend onderraam en een tweeruits, vast bovenraam. Ook het achterhuis heeft op de begane grond een deur en een venster. Beide zijn aanzienlijk kleiner van formaat. De deur ontbeert een bovenlicht en het venster heeft een klein vierruits draairaam. Het achterhuis heeft op de verdieping ook een vierruits venster, dat in dit geval een schuivend onderraam heeft en is toegevoegd. Rondom de vensters zijn in de gevel van het achterhuis nog enkele vierkante meters ouder metselwerk behouden, ondermeer bij het licht versnijdende rookkanaal. Opvallend is de grote diversiteit aan bakstenen.

De achtergevel heeft vanwege het ontbreken van ouder materiaal indifferente monumentale waarde ondanks dat bij de restauratie de gevelindeling is gekopieerd. De gevel heeft wel een beeldondersteunende waarde.

Het rechterdeel van de linker zijgevel heeft indifferente waarde vanwege het ontbreken van ouder materiaal en de gewijzigde gevelindeling maar draagt vanwege het beeldondersteunende karakter wel bij aan de waardering van het exterieur als geheel.

Het linkerdeel van de zijgevel vertegenwoordigt een positieve monumentale waarde vanwege de grotendeels oorspronkelijke gevelindeling en vanwege het daarmee samenhangende beeldbepalende karakter.

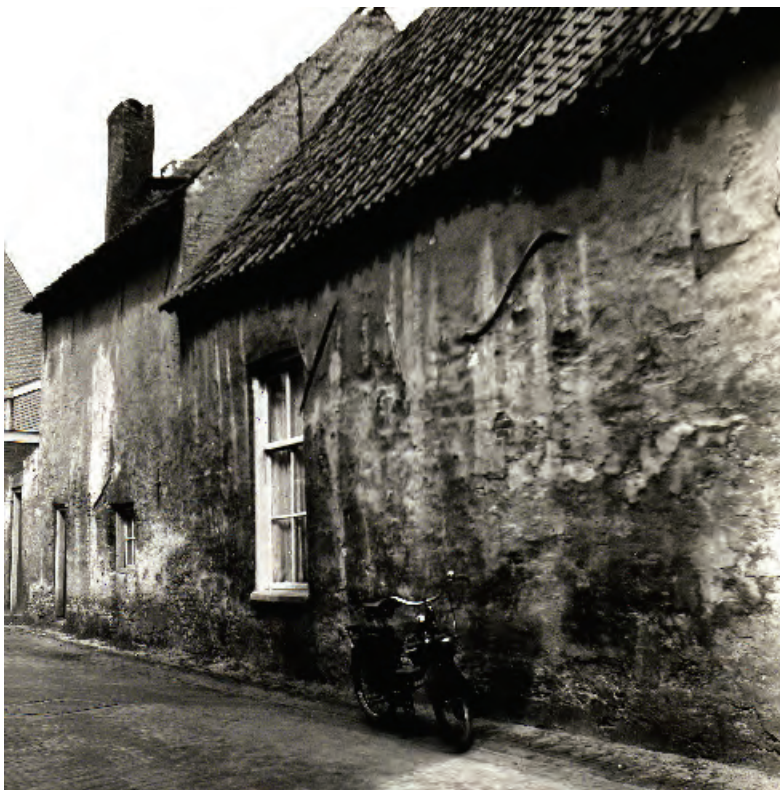
*Afb.6. De linker zijgevel van het achterhuis in de jaren zestig.*

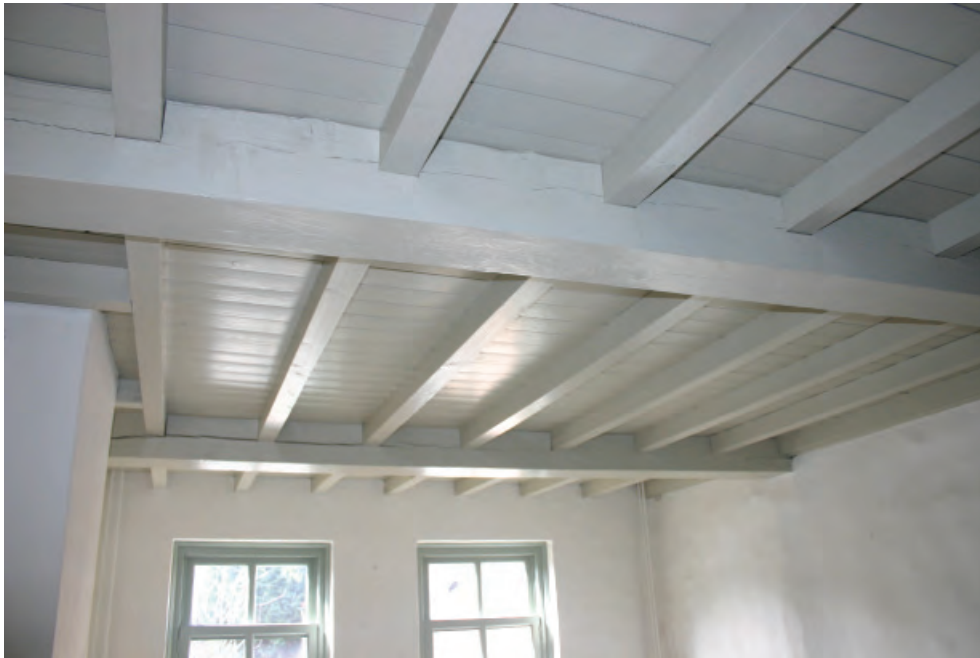
Het achterhuis heeft een iets lager gelegen betonvloer op de begane grond. De verdiepingvloer heeft een in de jaren tachtig aangebrachte enkelvoudige vurenhouten balklaag die is geënt op de vermoedelijk negentiende-eeuwse grenenhouten voorganger. De zoldervloer heeft een samengestelde balklaag die eveneens naar voorbeeld van een oudere vloer is gerestaureerd. Dit betreft

vermoedelijk de zeventiende-eeuwse samengestelde balklaag die is hergebruikt na de sloop van het oudere, vrijstaande achterhuis dat op de kaart van 1832 zichtbaar is. De A-spanten op de zolder van het achterhuis zijn gelijk aan de spanten in het voorhuis met dien verstande dat op sommige plekken, een deel van de fliering en een trek balk nog sprake kan zijn van het hergebruik van ouder hout.

*Afb. 9. De tijdens de restauratie aangebrachte samengestelde balklaag van de zoldervloer in het achterhuis.*

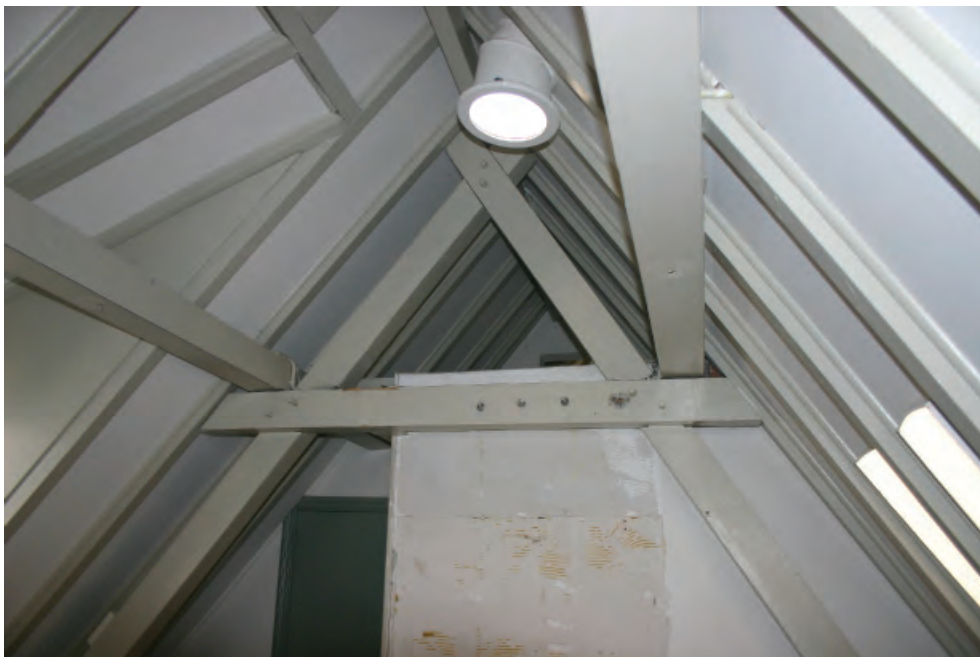
Het voorhuis heeft een begane grondvloer van beton en een zoldervloer met een vier balkvakken diepe samengestelde balklaag. De balklaag is in de jaren tachtig aangebracht, naar voorbeeld van de zeventiende-eeuwse balklaag die voorafgaand aan de restauratie is gesloopt. Het voorhuis heeft drie A-spanten waarvan de verschillende onderdelen op een historiserende wijze met toonagels en spijkers zijn gezekerd. De spanten zijn aangebracht tijdens de restauratie.

*Afb. 10. De kap van het voorhuis.*
