ROSMALEN

HONDSBERG 9

Bouwhistorische documentatie

BAAC rapport 05.112

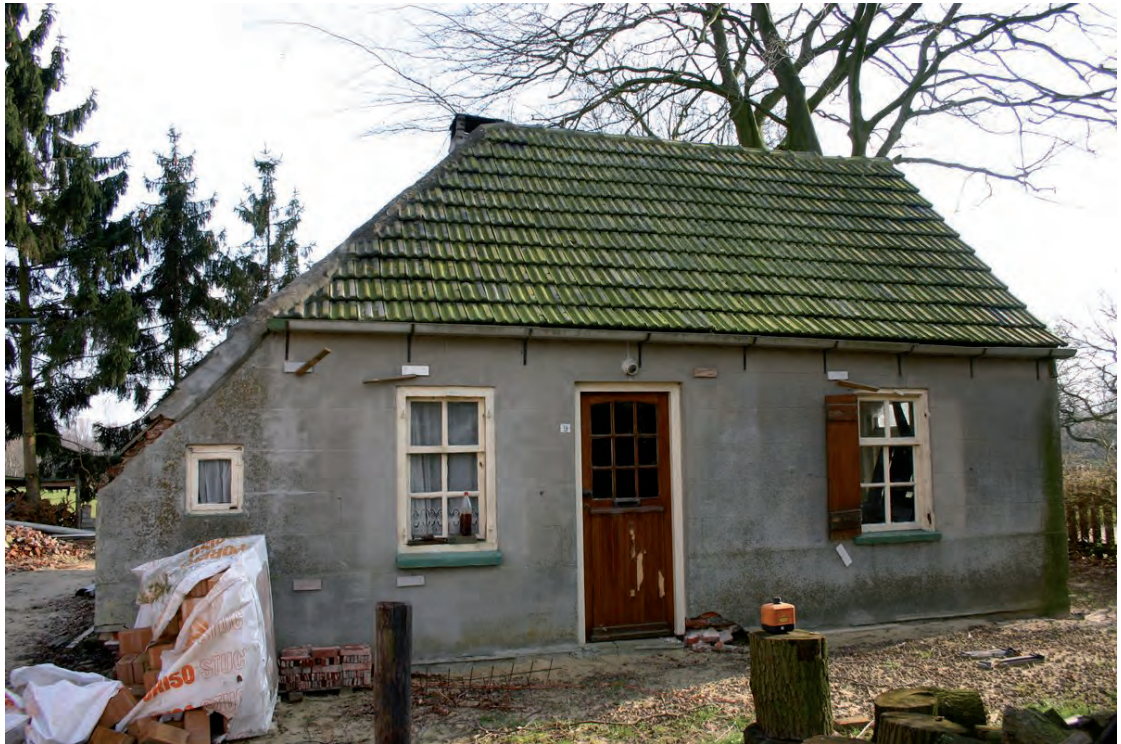
De in baksteen opgetrokken en met grijze specie afgewerkte voorgevel van de voormalige boerderij is zoals gezegd op de straat gericht. De gevel, die voorzien is van in de specielaag aangebrachte schijnvoegen en plint, is asymmetrisch van opzet. Deze asymmetrie is een aanwijzing dat de vorm van de voorgevel niet oorspronkelijk is. De asymmetrie van de voorgevels van de in de nabijheid gelegen boerderijen Hondsborg 3 en Maliskampsestraat 51 bleek tijdens bouwhistorisch onderzoek telkens verband te houden met een twintigste-eeuwse vergroting van de boerderij. Een in het interieur duidelijke waarneembare bouwnaad in het metselwerk van de gevel bevestigt dat ook de boerderij Hondsborg 9 is vergroot. De boerderij had oorspronkelijk een smallere voorgevel met een symmetrische hoofdvorm.

De voorgevel van Hondsborg 9 heeft gevelopeningen voor de voordeur en voor drie vensters. De in de tweede helft van de twintigste eeuw vernieuwde voordeur bevindt zich nagenoeg in het midden van de gevel en wordt geflankeerd door twee vrijwel even grote vensters. Beide vensters hebben een vierruits schuivend onderraam en een vast, tweeruits bovenraam. Dit type venster is gebruikelijk in de negentiende eeuw. Het linker venster, dat hoort bij de herd, is echter beduidend jonger dan het venster rechts van de deur, dat op basis van de detaillering en de aanwezigheid van toognagels vermoedelijk vroeg negentiende-eeuws is, en hier dus moet zijn hergebruikt, de boerderij dateert immers uit de late negentiende eeuw. Dit venster is gevat in een kozijn met aan de buitenzijde een luikspinning en aan de binnenzijde een kwartrond profilering. Het vierruits onderraam heeft een relatief brede middenstijl, een kenmerk van de vroege negentiende eeuw. Het venster dat hoort bij de herd dateert vermoedelijk uit de bouwtijd, de late negentiende eeuw. Het kozijn ontbeert een luikspinning, maar is aan de binnenzijde wel afgewerkt met een profilering, ditmaal met een kleine kraal. De kozijnen van de vensters hebben nog duimen voor inmiddels verdwenen raamluiken. Boven de vensters en de deur wordt in het cementwerk doormiddel van schuin weglopende schijnvoegen de illusie gewekt dat de gevelopeningen een strekse boog hebben. Binnen is te zien dat er een 'eenvoudige' rollaag achter de bepleistering schuil gaat. Deze afwerking ontbreekt bij de kleine vensteropening uiterst links in de gevel. Dit duidt op een faseverschil. Vast te stellen is dat het cementeren van de gevel en dus het aanbrengen van de schijnvoegen, heeft plaatsgevonden na de vergroting van de boerderij. De vergroting heeft op basis van onder andere de afwerking van de gevel (gevels werden in het geval van ingrijpende wijzigingen vaak gecementeerd om de ontstane bouwsporen aan het zich te onttrekken) plaatsgevonden in de eerste helft van de twintigste eeuw. Dit betekent dat de kleine vensteropening uiterst links dateert van vóór of ná de verbouwing, gezien de typerende imitatie rollaag hier ontbreekt. De ouderdom van het venster, dat voorzien is van een met toognagels gezekerd kozijn, doet vermoeden dat de vensteropening voor het cementeren van de gevel bestond. Typologisch is een dergelijk venster op deze positie ook te verwachten. Het venster voorzag de afgescheiden zijbeuk (afdruk van een muur is binnen zichtbaar), waarin zich een kleine keuken en de half verdiepte kelder bevond, van daglicht. Het venster heeft een naar buiten draaiend raampje met negentiende-eeuws hangwerk. Het kozijn is aan de binnenzijde met een kraal geprofileerd.

Afbeelding 03: De voorgevel van het pand.

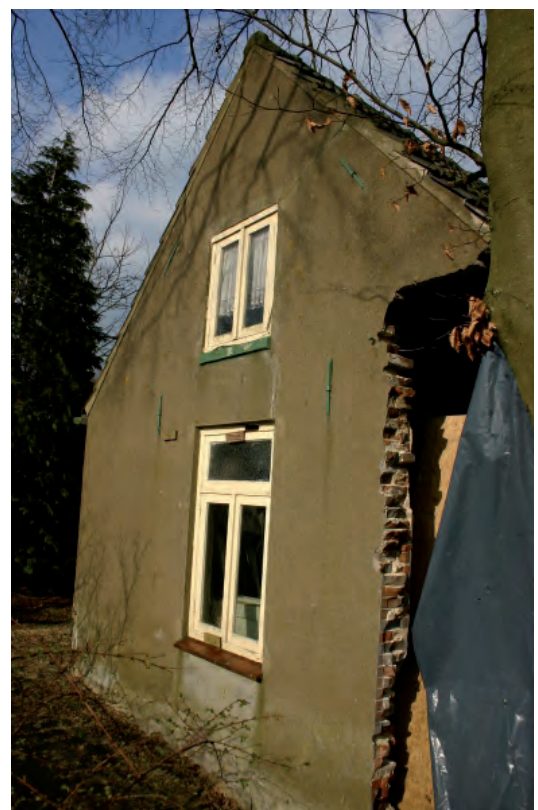
Afbeelding 05: De topgevel van de boerderij.

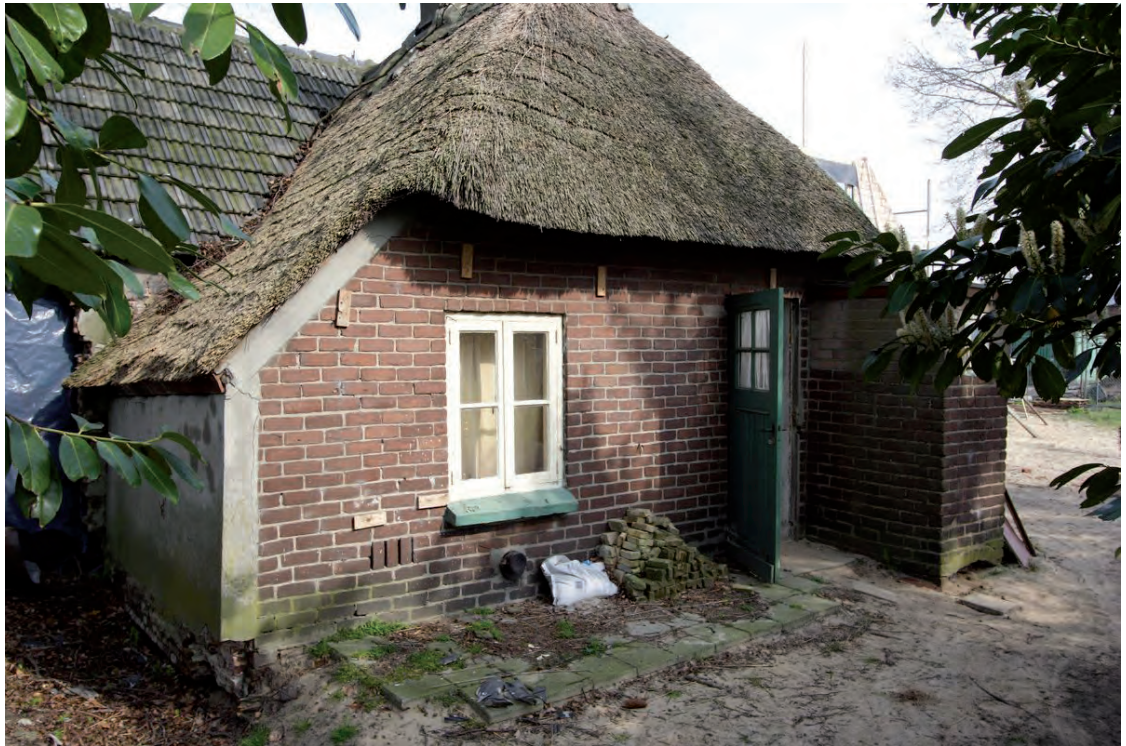
Dat de huidige achtergevel niet de oorspronkelijke achtergevel van de boerderij is, wordt bij de eerste beschouwing ervan al duidelijk. De achtergevel is de enige gevel van de boerderij die is uitgevoerd in schoonmetselwerk. Het metselwerk is met machinaal vervaardigde stenen in halfsteens verband opgetrokken. De gevel is echter wel dikker dan een halve steen. Binnen blijkt dat de gevel een binnenblad heeft dat is opgetrokken met hergebruikte bakstenen van diverse formaten en kleurnuances. Sporen van oude kalkmortel zijn op een groot aantal van deze stenen nog in de voegen aan te wijzen. De huidige achtergevel is vermoedelijk tijdens de vooroorlogse verbouwing opgetrokken tussen de bestaande zijgevels van de toenmalige boerderij. De achtergevel heeft naast een deuropening twee vensteropeningen die verschillend zijn van grootte. De deuropening en het grootste van de twee vensteropeningen is voorzien van een koppenlaag boven de kozijnen. Deze openingen bevinden zich van meet af aan in de gevel. De tweede vensteropening ontbeert een dergelijke overspanningconstructie. Wellicht vanwege het de geringe grootte van de opening niet nodig, doch de gecementeerde dagkanten duiden er op dat de gevelopening later in het bestaande metselwerk is aangebracht. De haksporen in het metselwerk werden daarbij gemaskeerd met een cementlaag. Het kleine venster heeft een draairaam, het grote heeft stolpramen. Het toilet heeft een klein venster en op maaiveld niveau een boog om afvoer naar een beerput mogelijk te maken.

Afbeelding 06: De achtergevel van het pand.

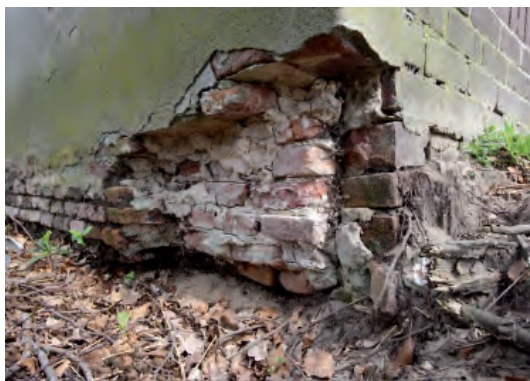
Afbeelding 07: De hoek van de rechter zijgevel met de achtergevel. De achtergevel met machinale baksteen.

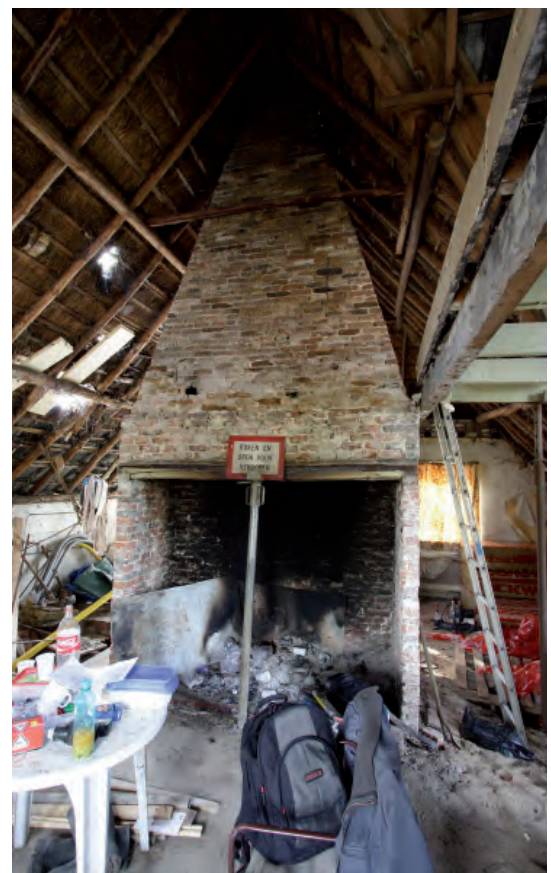
Afbeelding 08: De schouw in de volledig van interieurindeling ontane boerderij.

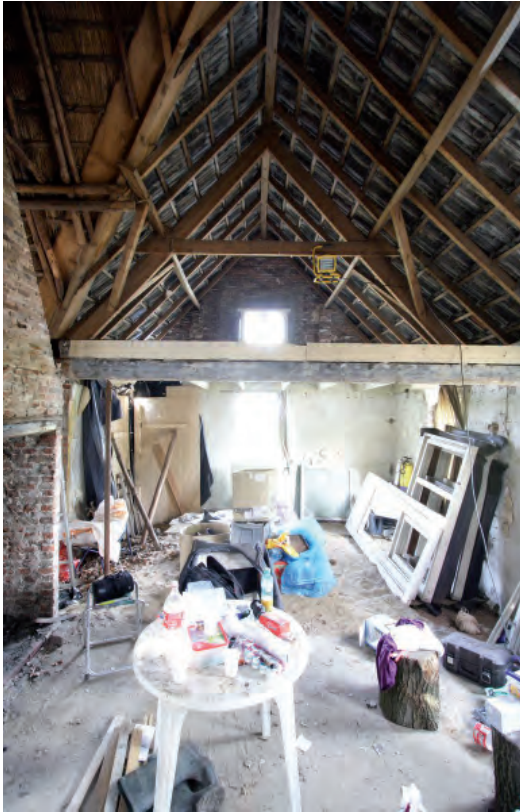
Afbeelding 09: Een blik in de twintigste-eeuwse uitbreiding van de boerderij.

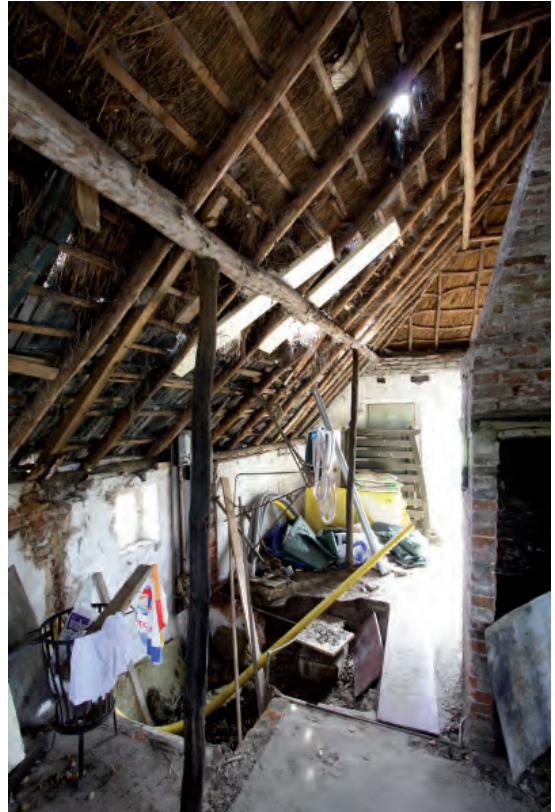
Afbeelding 10: De voormalige linker zijbeuk gezien in de richting van de achtergevel. Restant van de half verdiepte kelder.

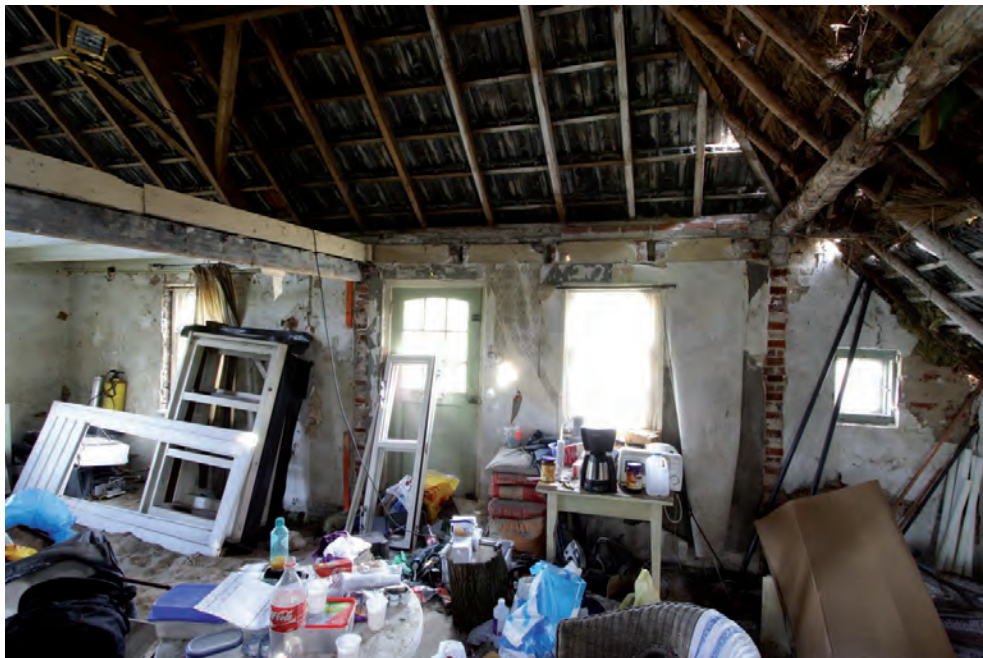
Afbeelding 11: De voorgevel vanuit het pand gezien. Op de voorgevel de afdrucken van twee binnenmuren.

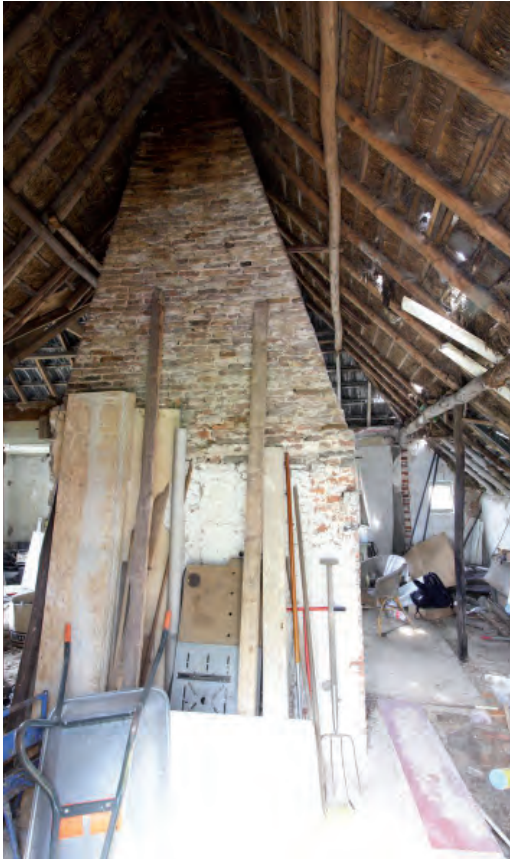
Afbeelding 12: De schouw en het rookkanaal gezien vanuit het voormalige staldeel van de boerderij.

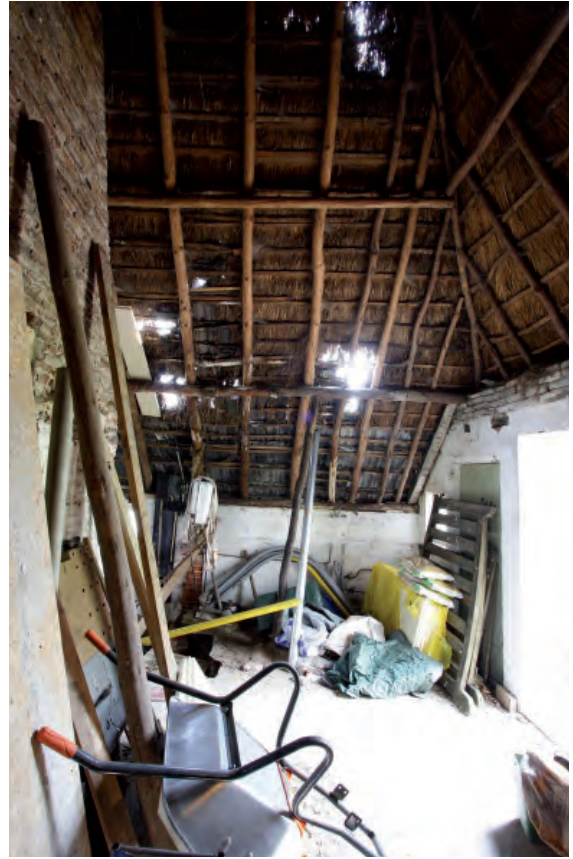
Afbeelding 13: Het voormalige staldeel. Links op de foto de achterzijde van de schouw.

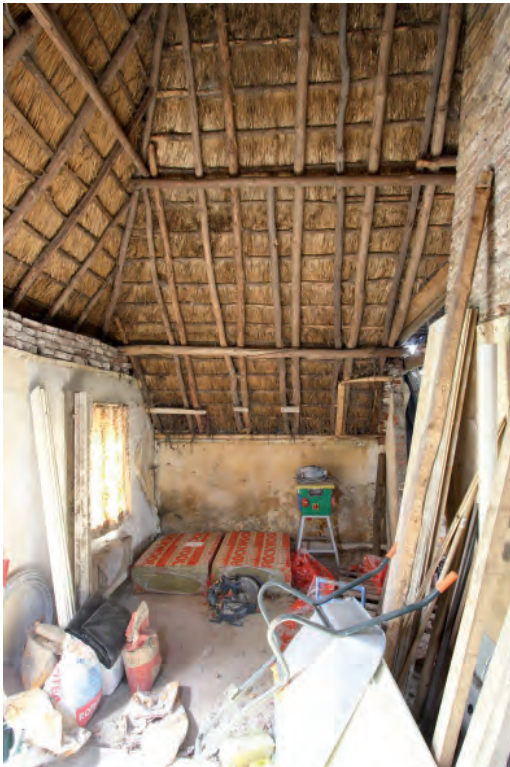
Afbeelding 14: Het voormalige staldeel. Rechts op de foto de achterzijde van de schouw.
