Restauraties aan de N.H. Kerk

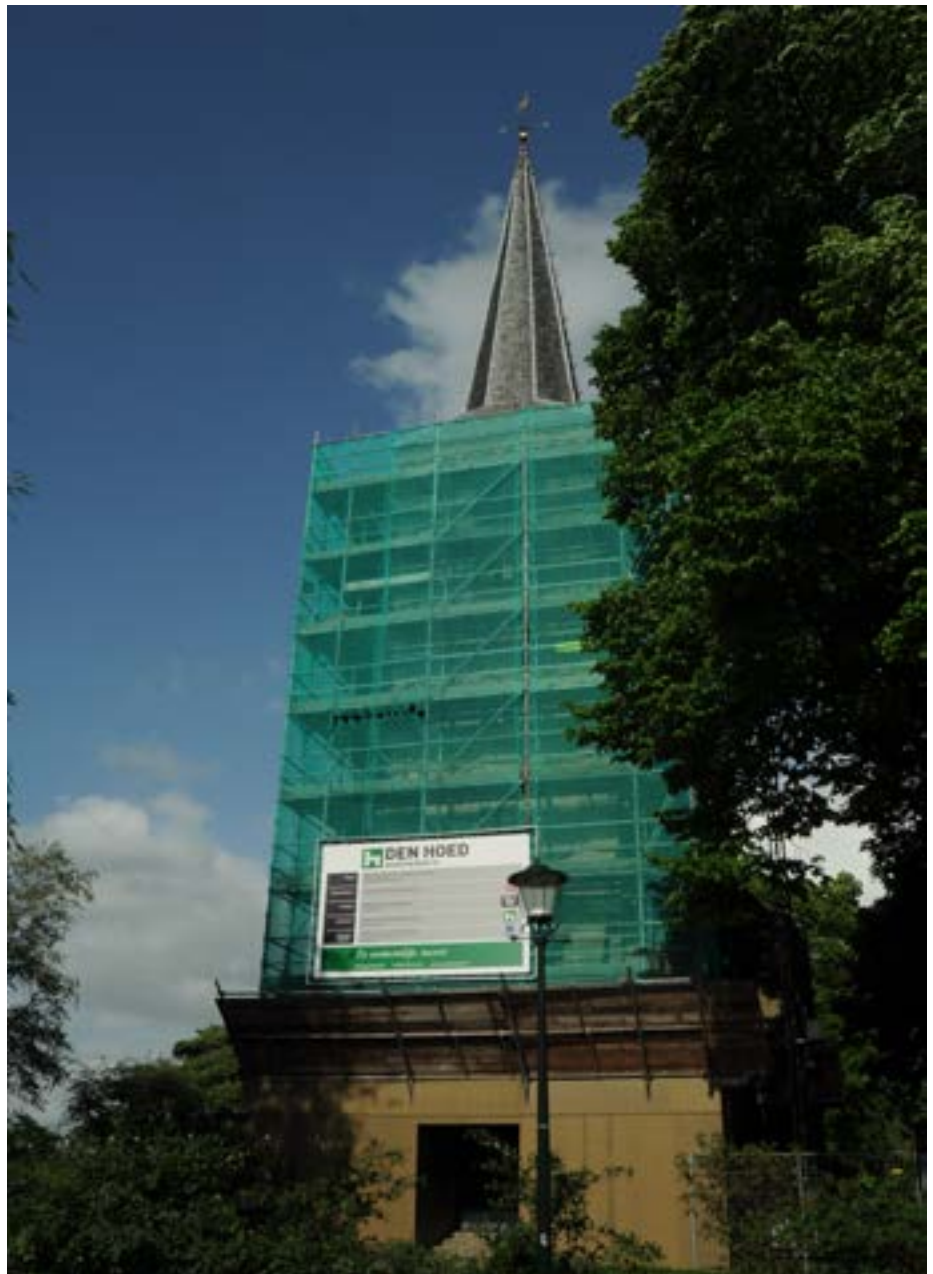
Waar architect Jan Willem Walraad van Walraad architecten te Rotterdam en aannemer Gerard den Hoed uit Bergambacht nu tegen aan lopen is dat ook in de gevels van de toren veel klampwerk voorkomt. De ogenschijnlijk authentieke gevel met het vele decoratieve metselwerk blijkt er vóór gemetseld. Op het oog vakwerk, maar helaas zonder goede verbinding naar het achterliggende, tientallen centimeters dikke, metselwerk. Door de ruimte tussen klamp en oude muur heeft

vocht en vorst er vrij spel en ontstaan ook thermische problemen door het verschil in uitzetting van klamp en oude torenmuur.

Alhoewel er geen gevaarlijke situatie ontstaan is, is nooit te voorspellen hoe lang dit standhoudt. Feit is, dat bij het onderhouden van het voegwerk de stenen nu zonder veel moeite los komen. En dan volgt het dilemma: niets doen en hopen dat het blijft zitten, of de schade integraal herstellen, met een oplossing voor de klamp. Voor het laatste is gekozen.

Voor de metselaar is het herstel een echte meesterklus: het is geen vlak werk. Hij moet na het sloopwerk de spitsbogen en al het andere decoratieve metselwerk weer

op de goede plaats terugkrijgen. Soms zijn de gaten zo diep dat het beeld van wat het geweest is, niet meer te herkennen is.

Voor de spitsbogen metselt de metselaar eerst een tijdelijke ondersteuningsconstructie, de zogenaamde *formeeltjes*. De profielstenen worden op de steiger in de juiste vorm gekapt.

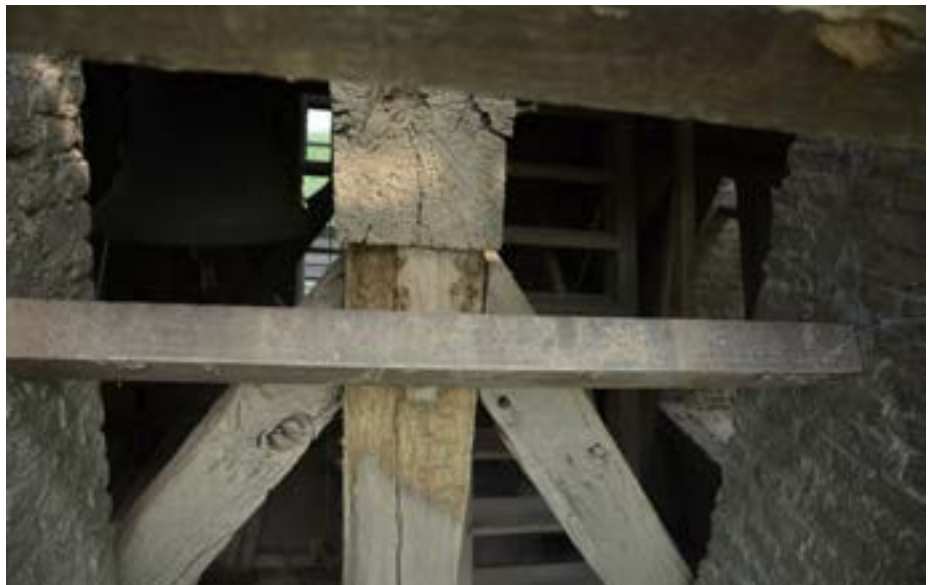
Ander slordig puntje is de bevestiging van de machtige schootankers: in plaats van dat deze in het dikke metselwerk de muur en balklaag verbinden, zijn ze mogelijk tijdens de restauratie van 1833 volgens de toen heersende ideeën met moderne cementpropen in overmatige gaten vast

gestort. Het cement ontwricht het metselwerk echter en biedt geen echte verbinding. De ankers worden daarom volledig vrij gehakt, in teerband gezet en door de aannemer zorgvuldig volgens de regels weer aan gemetseld. De architect, de aannemer en de medewerkers van de gemeente Bergambacht gaan er van uit, dat het werk toch wel 25 á 30 jaar stand moet houden. Ze hopen de volgende onderhoudsronde niet mee te hoeven maken, of als ouwetjes op hoge leeftijd.
