# 's-Hertogenbosch Stoofstraat 3-13

Bouwhistorische verkenning

December 2005  
BAAC rapport 05.149

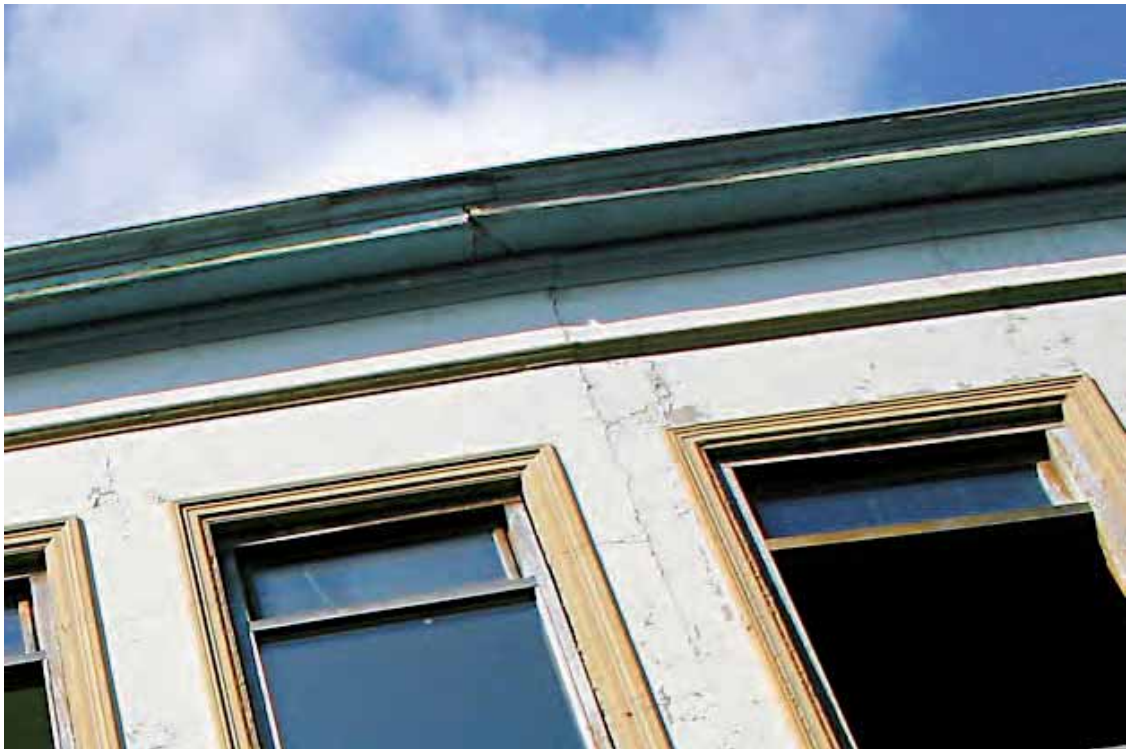
Afb. 9 De fasering tussen de voorgevels van Stoofstraat 3 en 5 wordt duidelijk door de aftekening van een verticale naad in het pleisterwerk en de aansluiting van de kroonlijst van nummer 5 op de oudere lijst van nummer 3, die oorspronkelijk ter linkerzijde gekornist was.

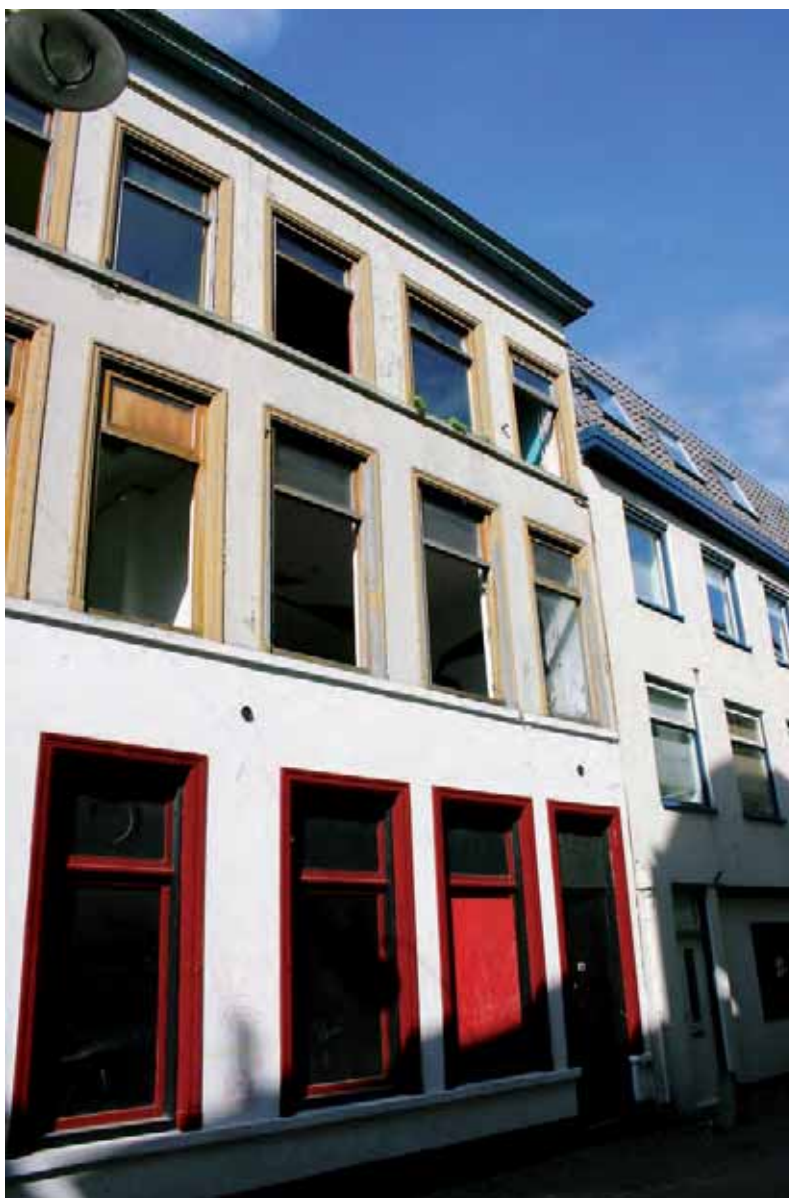
Afb. 10 *De voorgevel van het pand Stoofstraat 3.*

De drie vensterassen brede, witgepleisterde lijstgevel vertoont grote overeenkomsten met de voorgevel van het buurpand Stoofstraat 5. De gevelindeling is nagenoeg spiegelidentiek, de profileringen van de vensteromlijstingen zijn gelijk en de kordonlijsten onder de vensteropeningen gaan door in de voorgevel van het buurpand. Wat opvalt aan de indeling van de gevel is dat de vensteropeningen op de verdiepingen niet in dezelfde as liggen als de deur- en de vensteropeningen op de begane grond. De deur- en de vensteropeningen zijn voorzien van een geprofileerde stucwerk-omlijsting (XIX B), de huidige vensters zijn in het derde kwart van de twintigste eeuw aangebracht. De kozijnen van de verdwenen negentiende-eeuwse vensters vielen, in tegenstelling tot de huidige kozijnen van de huidige vensters, weg achter de omlijsting. De gevel heeft een sobere kroonlijst die oorspronkelijk tweezijdig gekornist was, ter linkerzijde sluit nu de kroonlijst van het buurpand aan.

Uiterst links in de gevel, tegen de perceelsgrens, bevindt zich een met portland in de kalkgevoegde gevel ingemetselde gevelsteen. Op deze steen zijn de initialen M.A.F.H. en de datum 3-1-1881 te lezen. Mogelijk is deze gevelsteen hier hergebruikt.

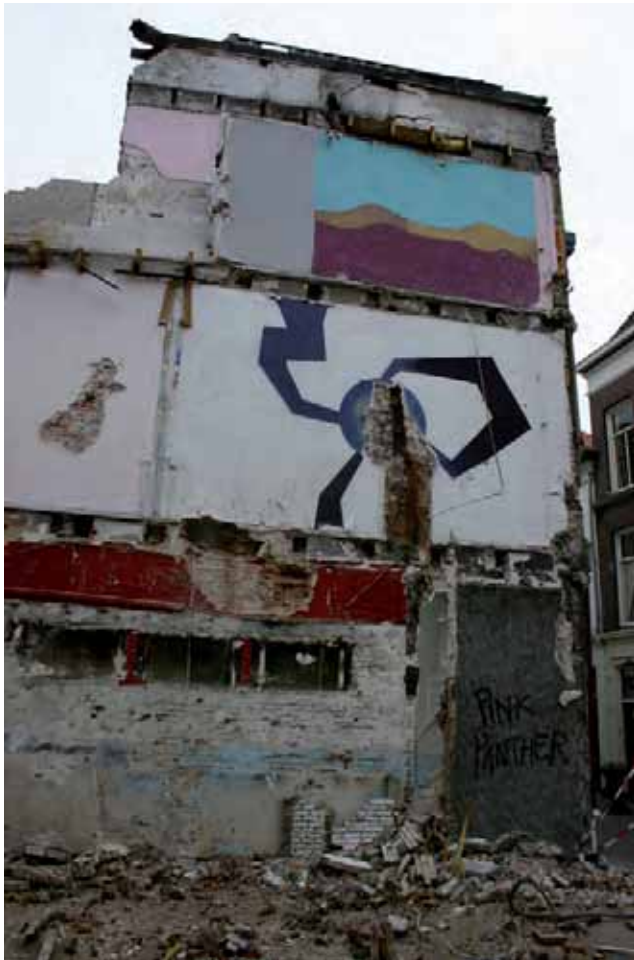
Afb. 11 De rechter zijgevel met daarin duidelijk zichtbaar de achttiende-eeuwse balklagen van de eerste- en de tweede verdiepingvloer en de negentiende-eeuwse balklaag van de vloer op de zolder. Op het niveau van de voormalige eerste verdieping is een rookkanaal horende bij een verdwenen schouw zichtbaar.

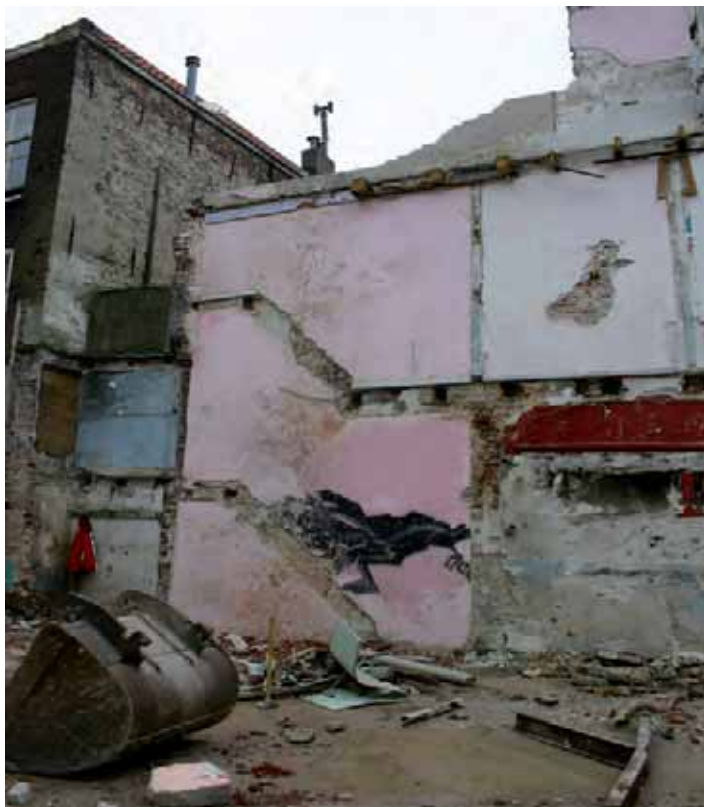
Afb. 12 De rechter zijgevel met links de sporen van de gesloopte bordestrap.

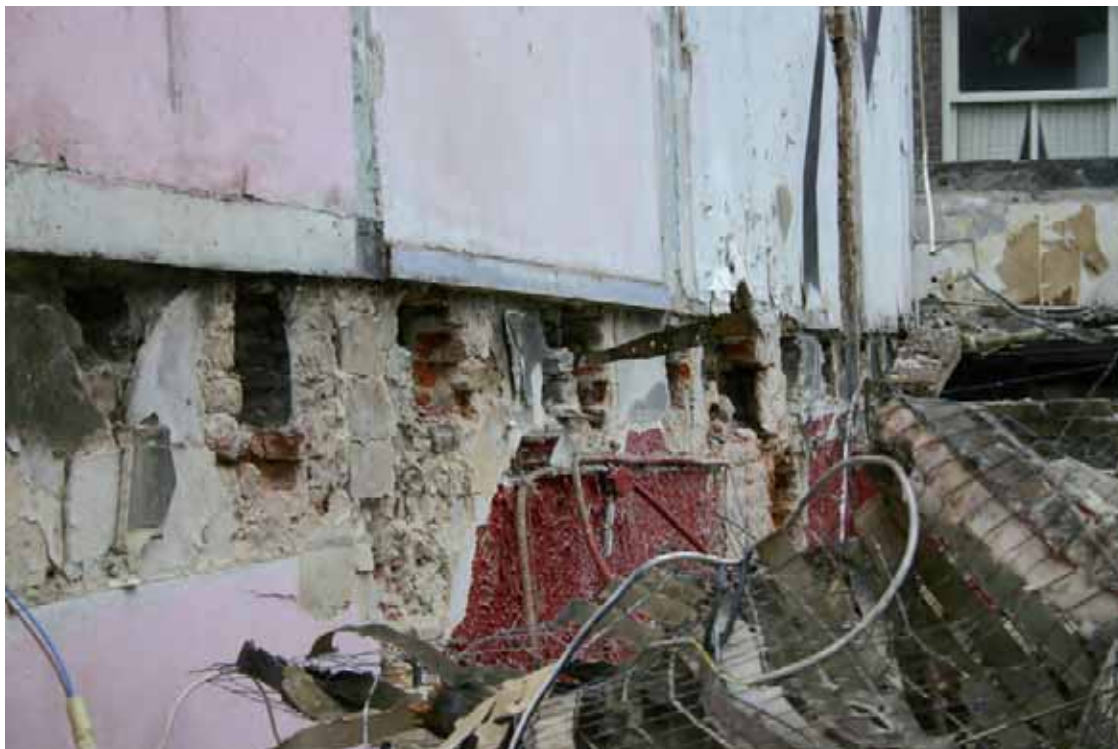
Afb. 13 Een detail van de rechter zijgevel met balkgaten waarvan een aantal is ingehakt.

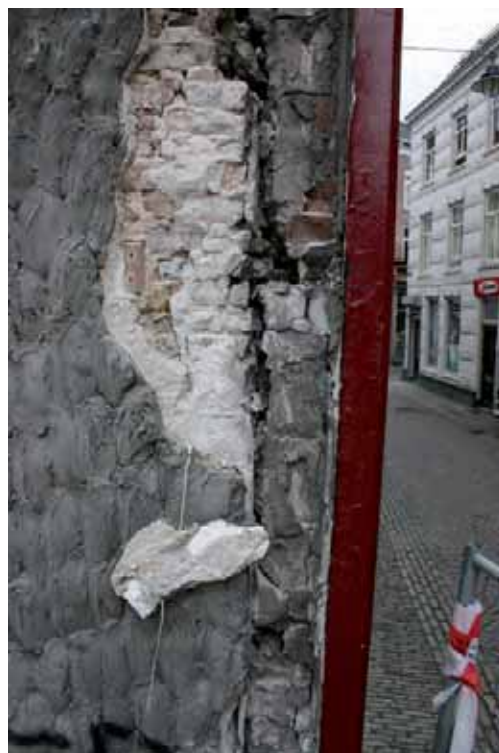
Afb. 14 Een detail waaruit op te maken is dat de gesloopte voorgevel was ingekast in de oudere zijmuur.

oranjerood baksel dat vermoedelijk uit de achttiende eeuw stamt en een lichter, gelig baksel dat jonger is, vermoedelijk uit de negentiende eeuw. Dat de zijmuur ouder is dan de voorgevel wordt niet alleen duidelijk uit het toegepaste materiaal, maar ook uit de wijze waarop de voorgevel aansluit op de zijgevel. Een zogenaamde 'koude naad' laat zien dat de voorgevel niet in verband is gemetseld met de zijgevel, wat overduidelijk aangeeft dat er sprake is van een bouwfase.

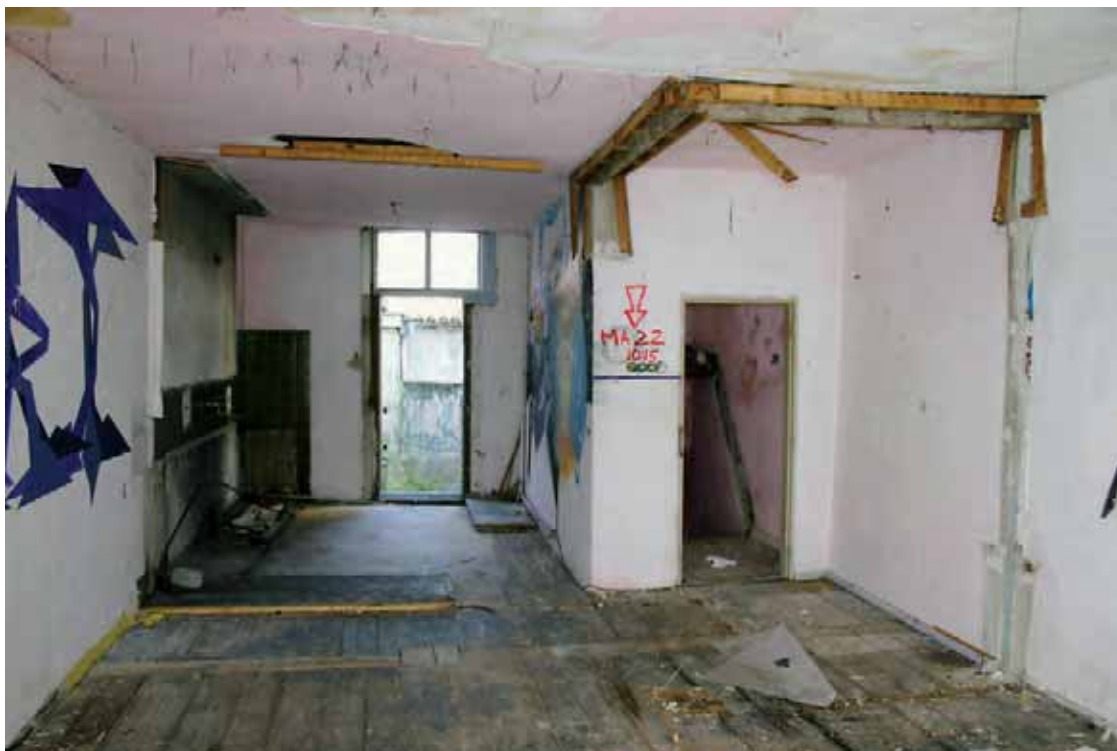
Afb. 15 De eerste verdieping gezien in de richting van de achtergevel met rechts het traphuis en op de vloer de afdruk van een verdwenen gangmuur.

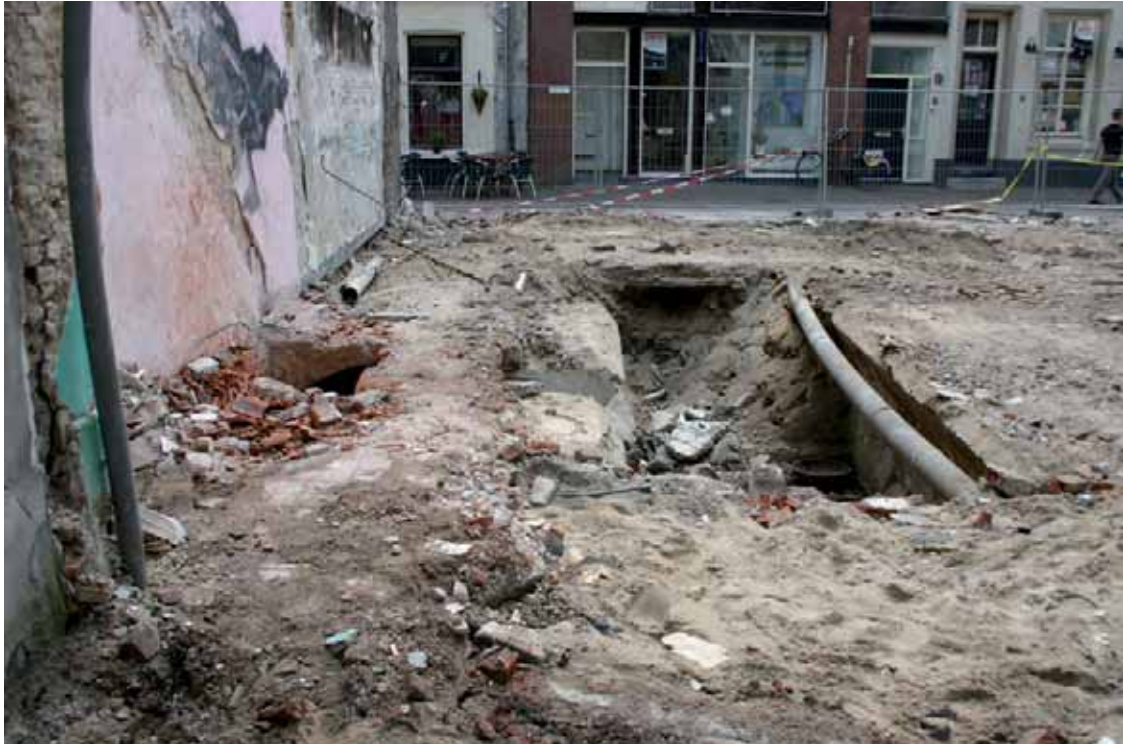
Afb. 16 Overzicht van de bouwplaats na sloop van het bovengrondse werk van het pand Stoofstraat 3. Zichtbaar zijn de restanten van de kelders onder het gesloopte pand. Rechts een deels afgehakt tongewelf van de grootste kelder, links in aanzicht een deel van het tongewelf van het smalle deel van de kelder.

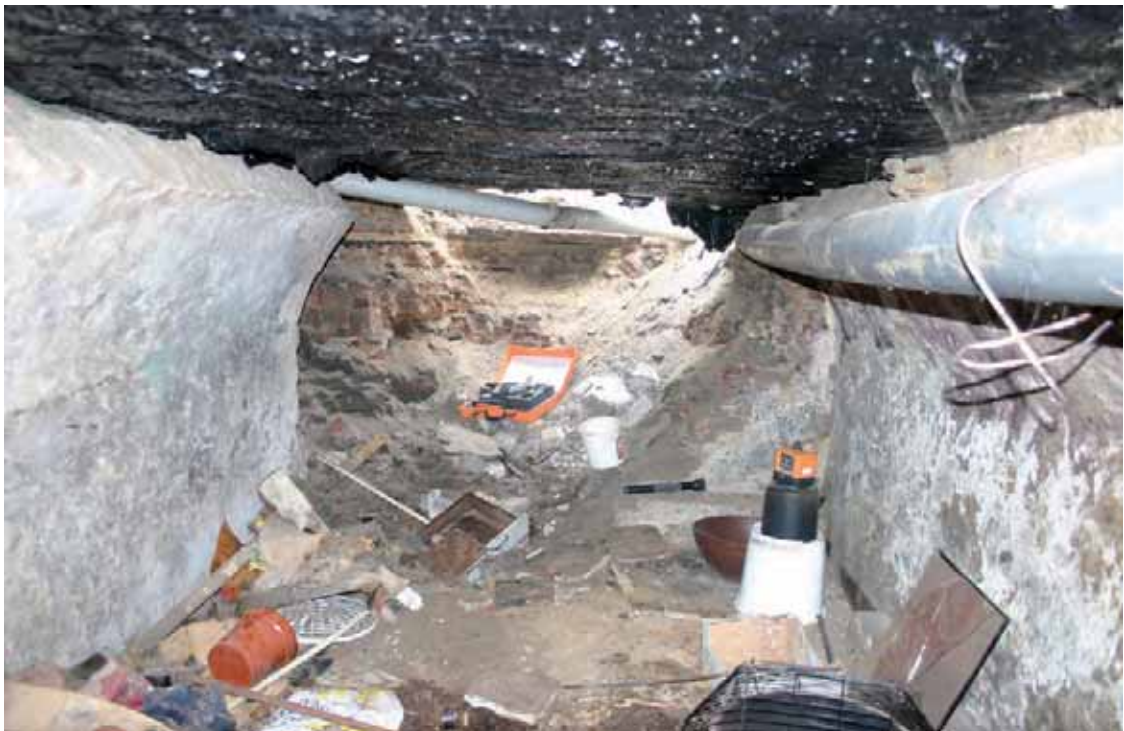
De kelder heeft een vijftiende- of zestiende oorsprong. Delen muurwerk resteren nog uit deze fase; de tien lagen maat van de fundamenteen bedraagt 60 centimeter. Of de kelder met een gewelf of met een balklaag gedekt was, kon niet worden vastgesteld. In de achttiende eeuw is de kelder voorzien geweest van een tongewelfdek dat boven het huidige niveau van de begane grond heeft uitgestoken. In de negentiende eeuw is een tussenmuur in de kelder geplaatst, waarna beide delen werden voorzien van het huidige gewelf dat niet boven het niveau van de begane grond uitsteekt. Juist dit zal vermoedelijk de reden zijn geweest om de kelder op deze manier te verbouwen.

Afb. 17 Zicht in de grootste kelder nog voordat de moderne vloer op de begane grond is verwijderd. De kelder heeft nog restanten van het achttiende-eeuwse tongewelf.

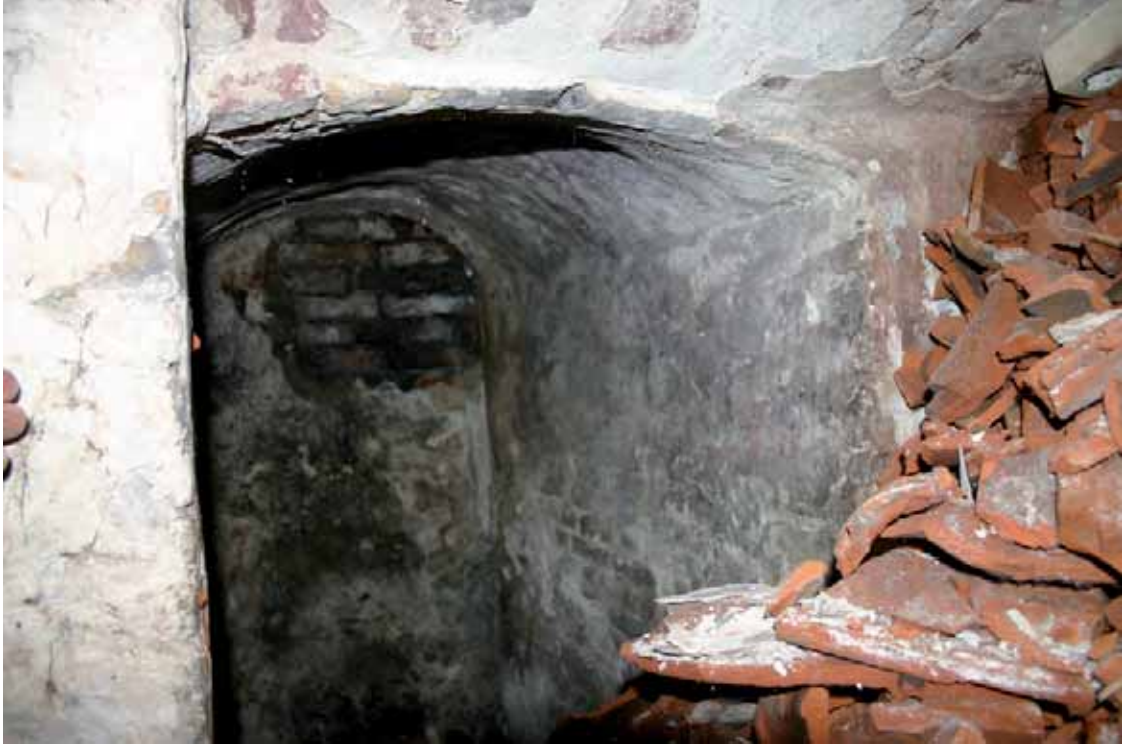
Afb. 18 *Zicht in een tongewelfde keldernis onder het voormalige pand Stoofstraat 3.*

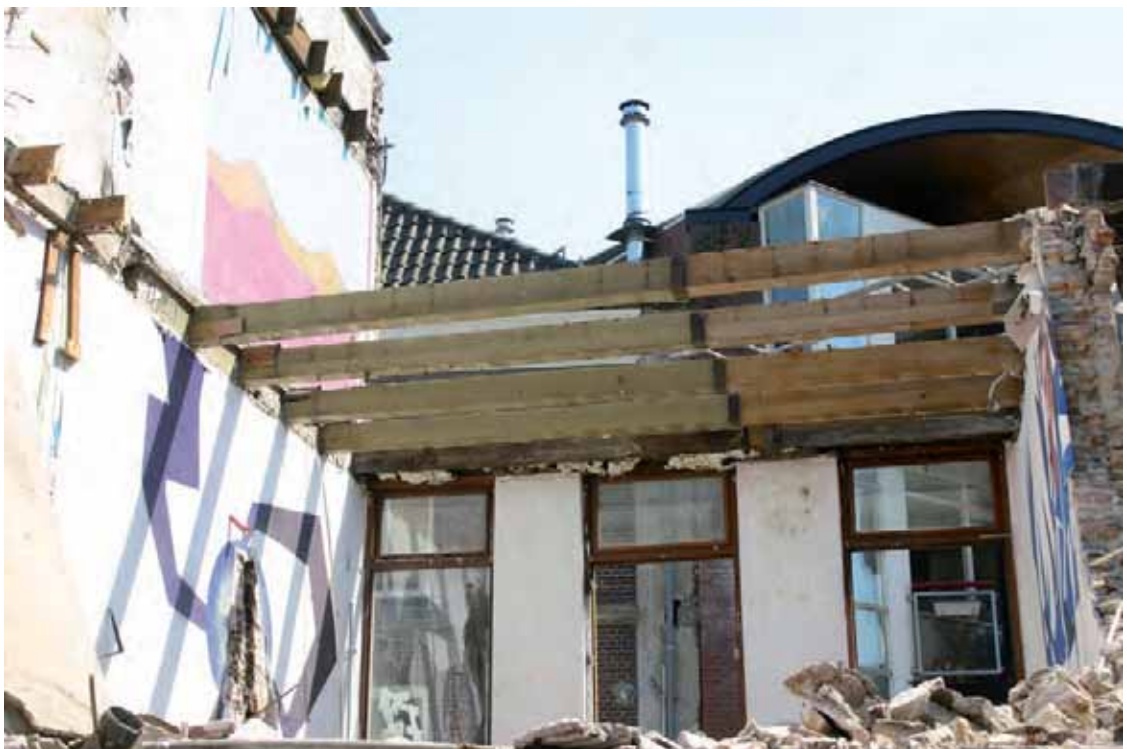
Afb. 19 *Zicht op de enkelvoudige balklaag van de eerste verdiepingvloer van het pand Stoofstraat 3 in de richting van de voorgevel.*

De grenenhouten balklaag van de eerste en de tweede verdiepingvloer is een achttiende-eeuwse enkelvoudige balklaag met strijk balken. In de balklaag van de eerste verdiepingvloer zijn twee vakken te onderscheiden. De korte afstand tussen de zevende en achtste balk wijst op een verdwenen muur, hoogstwaarschijnlijk een vijftiende of zestiende-eeuwse brandmuur, die de ruimte op de begane grond en de eerste verdieping tot in de negentiende eeuw in twee heeft gedeeld. Opvallend is dat de balken voor deze muur een hart-op-hartmaat hebben variërend tussen de 75 en 80 centimeter terwijl deze maat hierachter varieert tussen de 62,5 en de 75 centimeter. De achterste drie balken zijn herlegd. In de balklaagconstructie van de eerste verdiepingvloer bevindt zich tegen de linker zijgevel, op circa twee meter van de achtergevel, een raveling horende bij een verdwenen rookkanaal. De balklaag van de tweede verdiepingvloer heeft een soortgelijke indeling gehad. Ter plaatse van de aansluiting van de beide vakken zijn in de negentiende eeuw drie nieuwe vloerbalken aangebracht. De balklaag van de zolder is een enkelvoudige grenenhouten balklaag waarvan de balken beduidend lichter gedimensioneerd zijn. Deze balklaag is niet achttiende- maar negentiende-eeuws, hetgeen nogmaals wijst op een ophoging van het pand in de tweede helft van de negentiende eeuw.

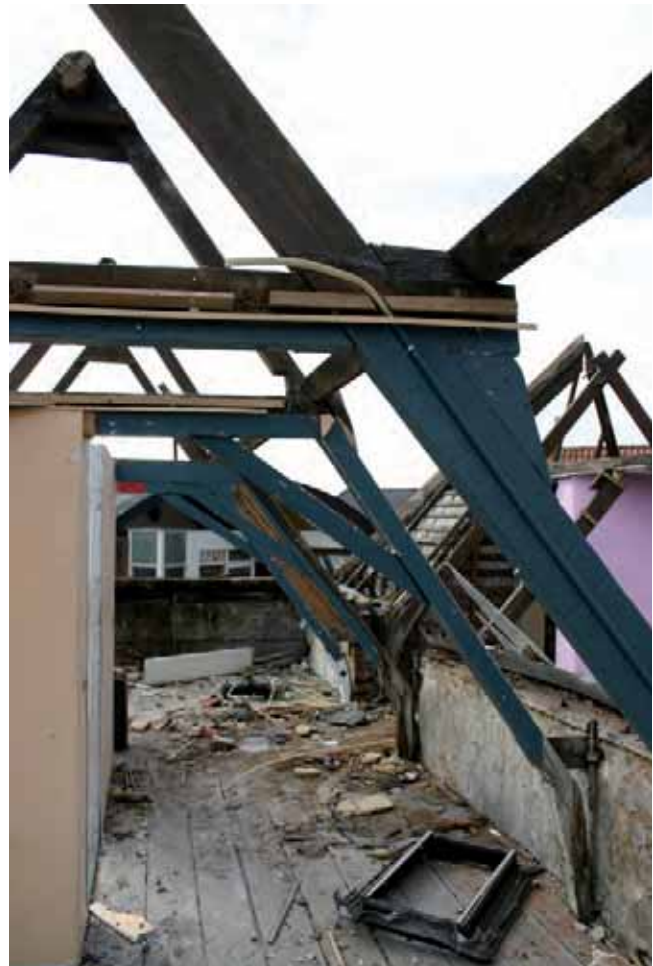
De kapconstructie bestaat uit vier achter elkaar geplaatste A-vormige tussenbalkspanten met geknikte benen uit twee delen. De tussenbalk is met toognagels geze-kerd aan de spantbenen en de korbeels, blokkeels zorgen voor de verankering van de spanten aan de zijmuren. De eerste drie spanten zijn achttiende-eeuws en horen vermoedelijk bij de enkelvoudige balklagen van de tweede verdiepingvloer. Dit wijst

Afb. 20 *Zicht op een deel van de kapconstructie van het pand Stoofstraat 3. Op de voorgrond het laat negentiende-eeuwse kaspant met de halfhouts aan de spantbenen gekoppelde trekbalk en op de achtergrond de achttiende-eeuwse kaspanten met de kenmerkende korbeels en de geknikte spantbenen.*

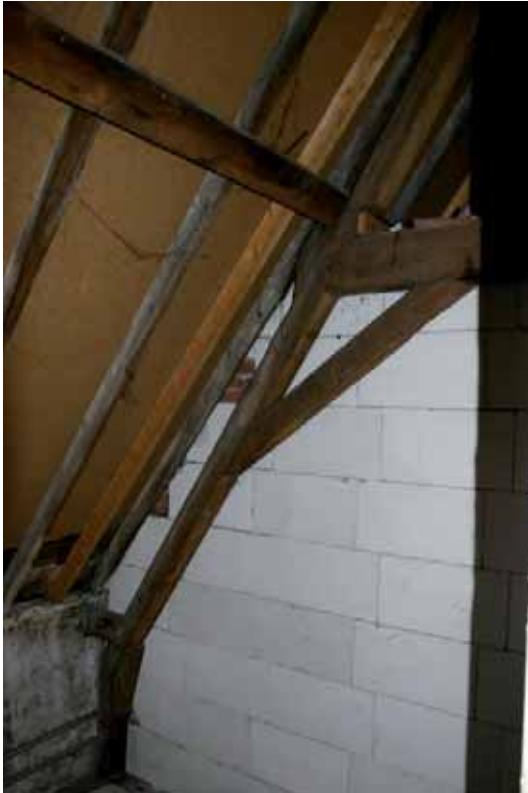
Afb. 21 *Onbewerkt spantbeen van een van de achttiende-eeuwse kaspanten en de beschoten kap van Stoofstraat 3.*

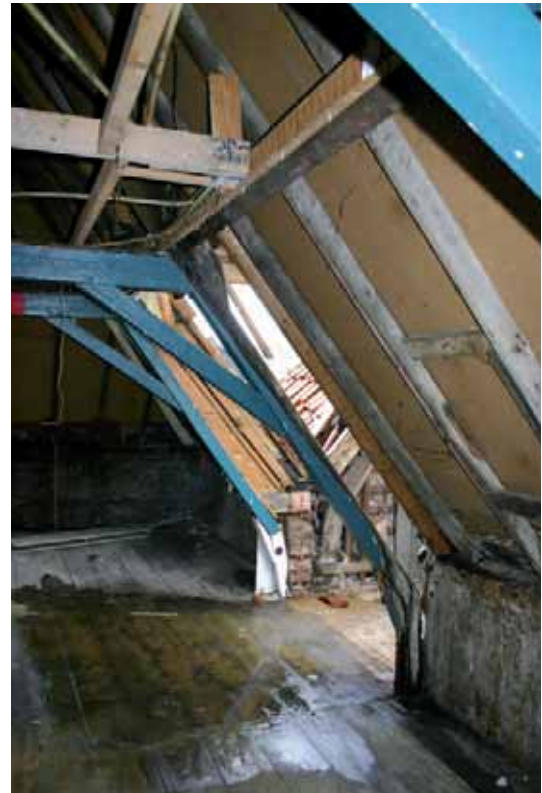
Afb. 22 *Een deel van de zolder, gezien in de richting van de voorgevel, met zichtbaar de blauwgeschilderde tussenbalkspanten met korbeels en geknikte spantbenen.*

er eens te meer op dat het pand in de tweede helft van de negentiende eeuw is opgehoogd waarbij de oude spantconstructie is opgevijseld. Dit verklaart ook waarom het vierde spant negentiende-eeuws is. Vermoedelijk was er tot in de negentiende eeuw sprake van een tweelaags woonhuis met een zolder. Het woonhuis zal een voor- en een achterhuis hebben gehad, gescheiden door een bij archeologische opgravingen aangetroffen brandmuur (vermelding door dhr. R.J.M. van Genabeek) die oorspronkelijk tot in de achttiende-eeuwse kap door heeft gelopen, waardoor slechts drie spanten volstonden om de kap te dragen. Het achterhuis was dus minder diep dan het voorhuis. In de negentiende eeuw is het pand verhoogd waarbij de kaspanten werden hergebruikt en er, vanwege het slopen van de brandmuur, een extra kaspant noodzakelijk was om de kap te kunnen dragen.

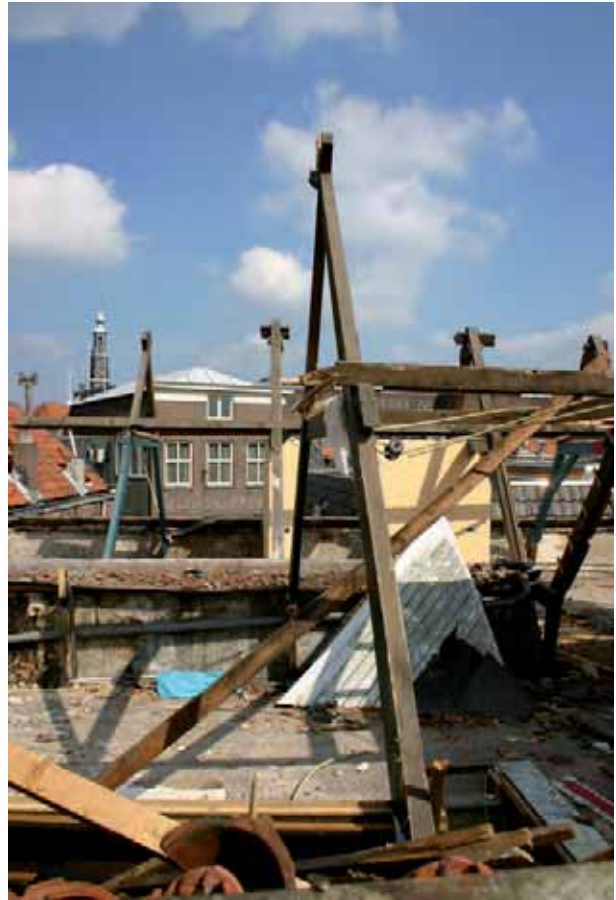
Afb. 23 De kappen van Stoofstraat 3 (achtergrond) en Stoofstraat 5 tijdens de sloop. Links op de achtergrond het enige negentiende-eeuwse kaspant van de kap van Stoofstraat 3 dat grote overeenkomsten vertoont met het negentiende-eeuwse kaspant op de voorgrond.

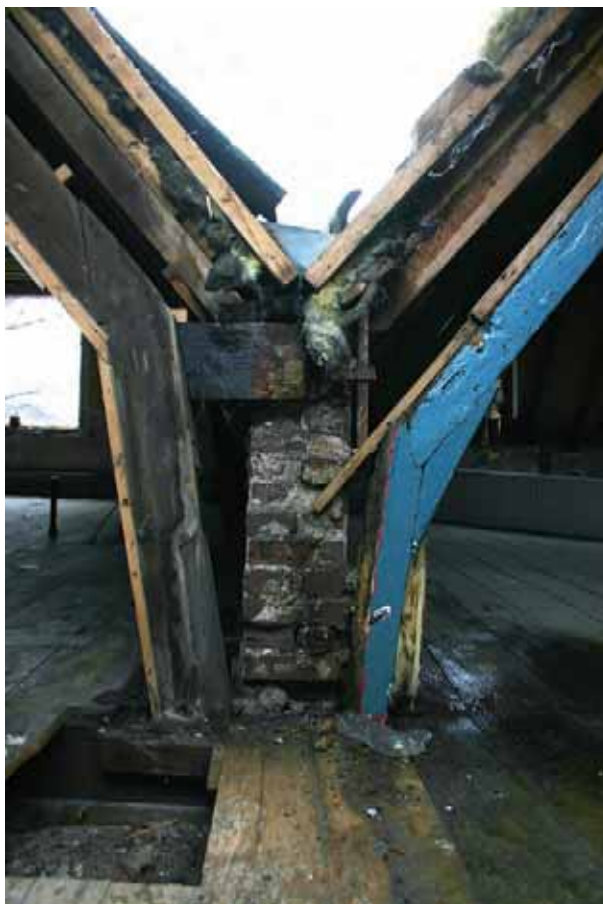
Afb. 24 Een detail van de doorsnede van de muur tussen Stoofstraat 3 en Stoofstraat 5 met duidelijk het verschil tussen de achttiende-eeuwse kapconstructie van nummer 3 en de negentiende-eeuwse kapconstructie van nummer 5. De negentiende-eeuwse bakstenen in de tussenmuur wijzen er op dat de achttiende-eeuwse kaspanten hier zijn hergebruikt, hetgeen wijst op een ophoging van het pand met huisnummer 3.

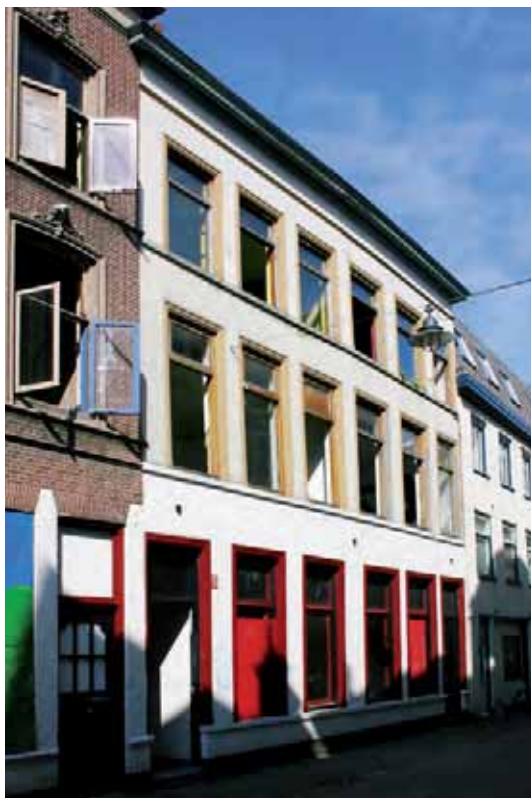
Afb. 25 Huidige situatie met op de voorgrond het pand Stoofstraat 5, waarvan de voorgevel een geheel lijkt te vormen met de voorgevel van het pand Stoofstraat 3.

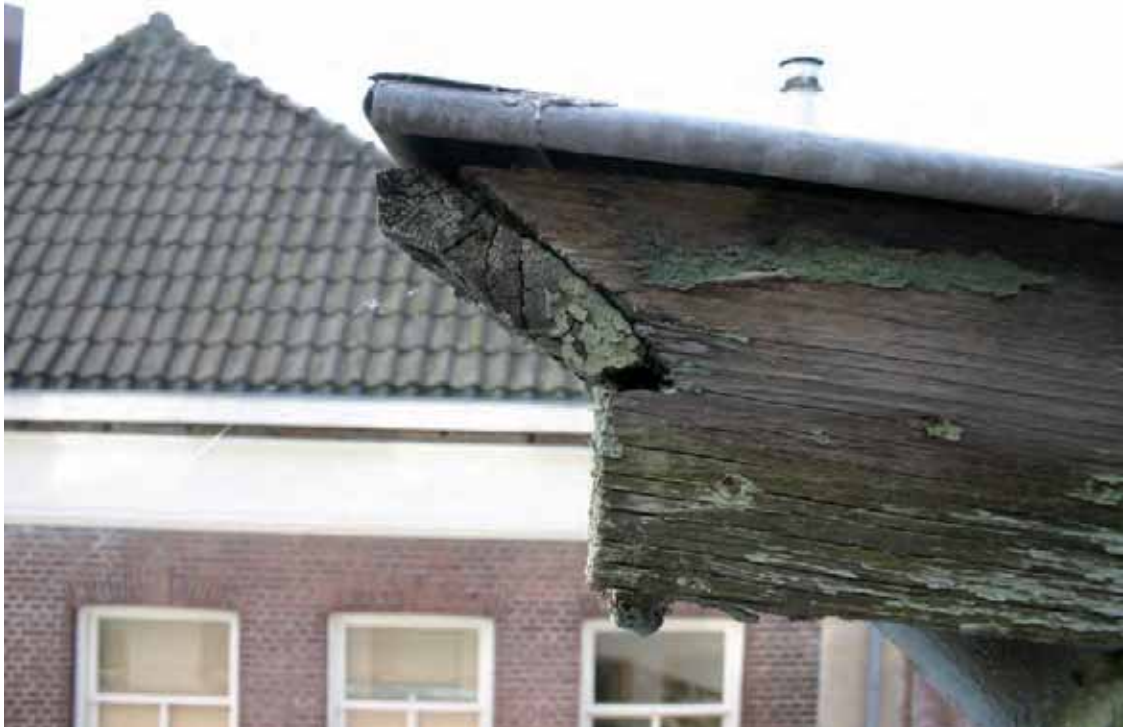
Afb. 27 Een aanzicht van de kroonlijst van de voorgevel van het pand Stoofstraat nummer 5.

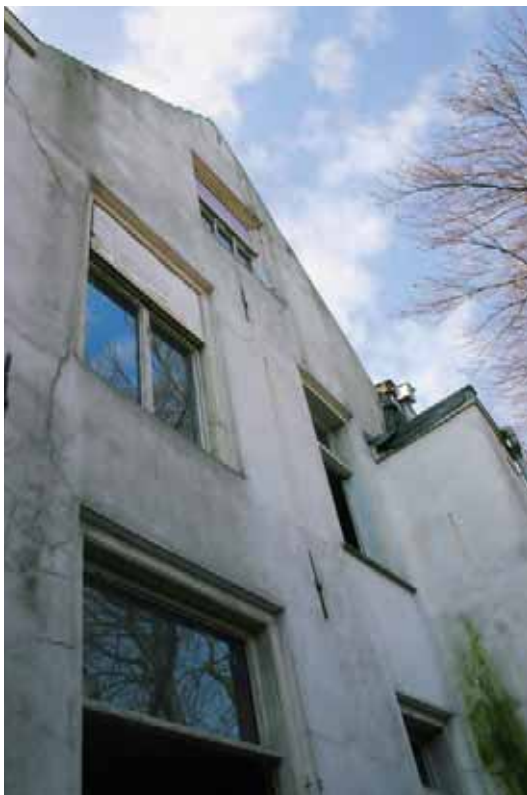
Afb. 28 De negentiende-eeuwse bepleisterde achtergevel van het pand Stoofstraat 5 met rechts op de foto het aangebouwde privaat.

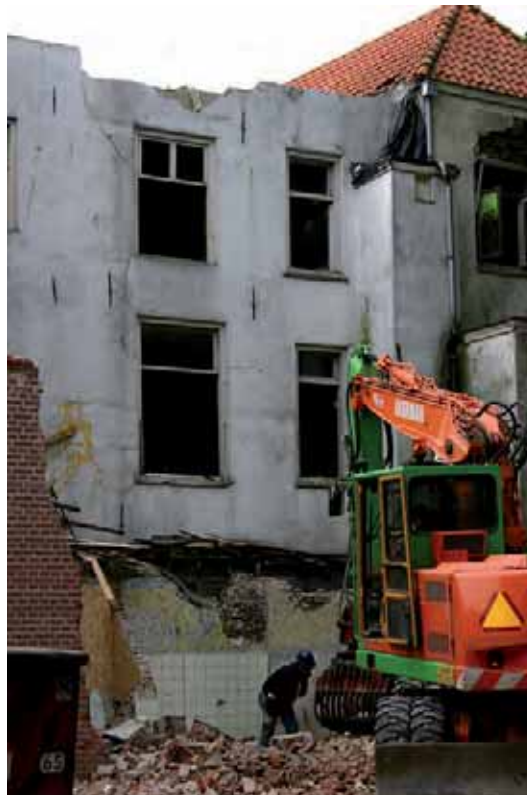
Afb. 29 Dezelfde achtergevel tijdens de sloopwerkzaamheden. De achtergevel is op de begane grond twintigste-eeuws. De gevelindeling is vermoedelijk gewijzigd na het aanbouwen van de privaten waarbij de vensters in de rechter vensteras zijn gewijzigd.

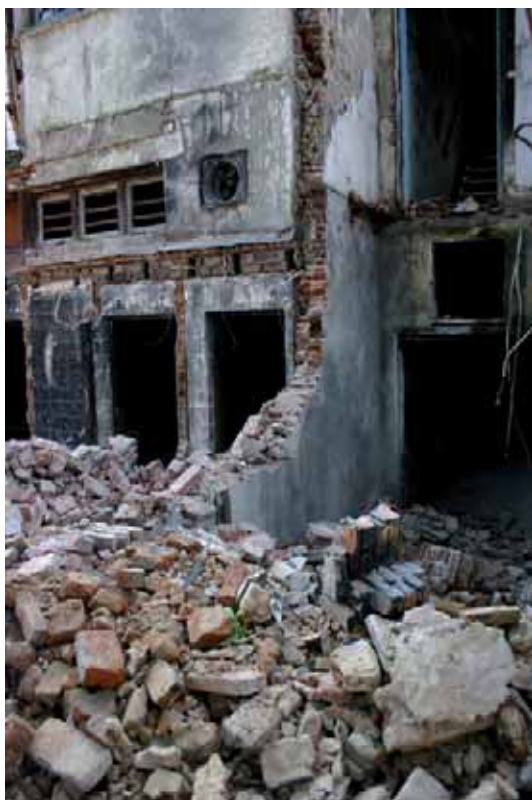
Afb. 30 Een detail van de twintigste-eeuwse vernieuwing van de achtergevel op het niveau van de begane grond.

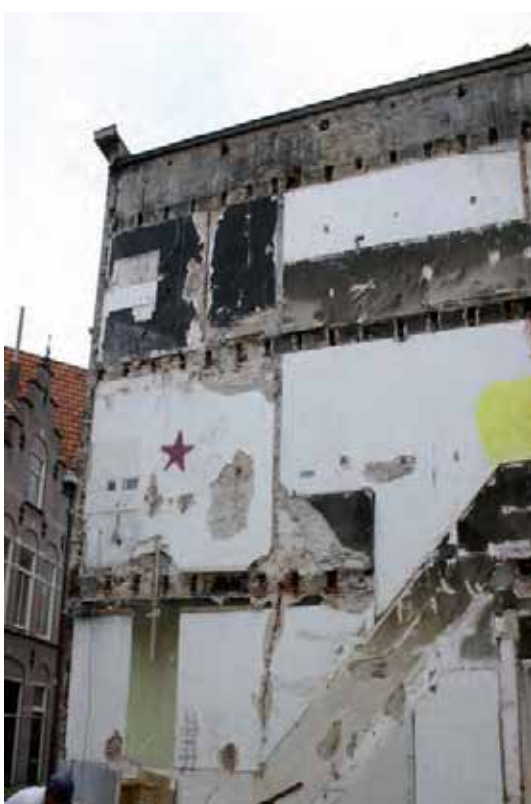
De linker zijmuur is op de eerste verdieping stelselmatig op pleister en andere afwerkingen ontdaan. Net achter de voorgevel bevond zich tot een hoogte van circa 1,15 meter een fragment muurwerk met rode bakstenen waarboven met IJsselsteentjes was doorgemetseld. Het rode vijftiende of zestiende-eeuwse muurwerk is hier in de achttiende eeuw opgehoogd tot het niveau van de huidige vloer van de tweede verdieping. Het muurwerk daarboven dateert uit de negentiende eeuw en markeert een tweede ophogingsfase. Halverwege de diepte van het pand gaat het muurwerk schuil achter een dik pakket van op de kant geplaatste IJsselsteentjes uitgevlakt met beroete pannen waarachter rode bakstenen tevoorschijn kwamen. In dit deel van de zijmuur zijn – mede door de centimeters dikke afwerklaag – geen verjongingen vastgesteld. Het gegeven dat de enkelvoudige balklagen van de verdiepingsvloeren in de muur zijn gehakt, wijst erop dat de zijmuur oorspronkelijk bij het linker buurpand behoorde, dat dus eerder werd opgehoogd.

Afb. 31 Het linkerdeel van de zijmuur tussen de panden Stoofstraat 5 en 7-9 gezien vanaf het perceel van het eerstgenoemde pand. Goed zichtbaar zijn de loop van de gesloopte trap en de balkkopopleggingen van de negentiende-eeuwse enkelvoudige balklaag in de zijmuur.

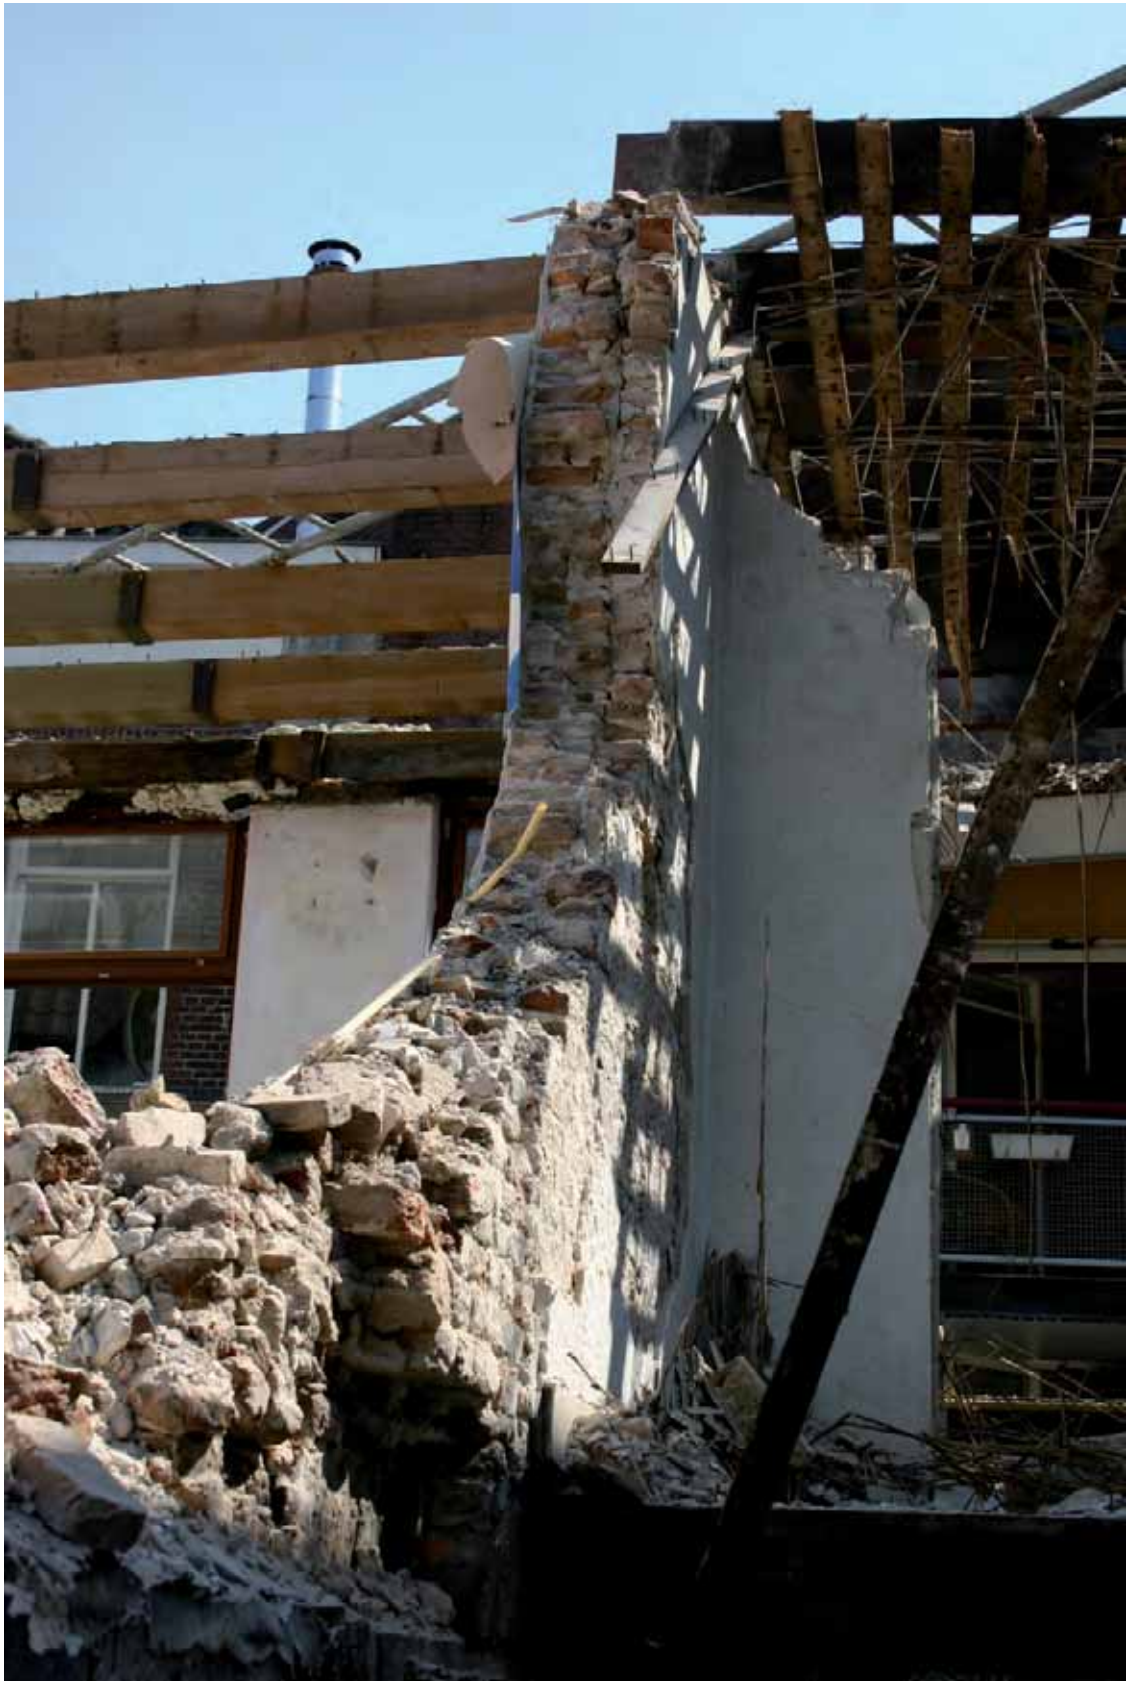
Afb. 33 De doorsnede van de muur tussen de panden met de nummers 3 (l) en 5 tijdens de sloop. Aan weerszijden zijn balken van de gesloopte vloeren in de muur opgelegd. Aan de zijde van Stoofstraat 5 is de muur beklampt ter versterking van de oplegging. Dit duidt erop dat de balken van de vloer van Stoofstraat 5 zijn aangebracht in een bestaande muur, de zijmuur van het pand Stoofstraat 3.

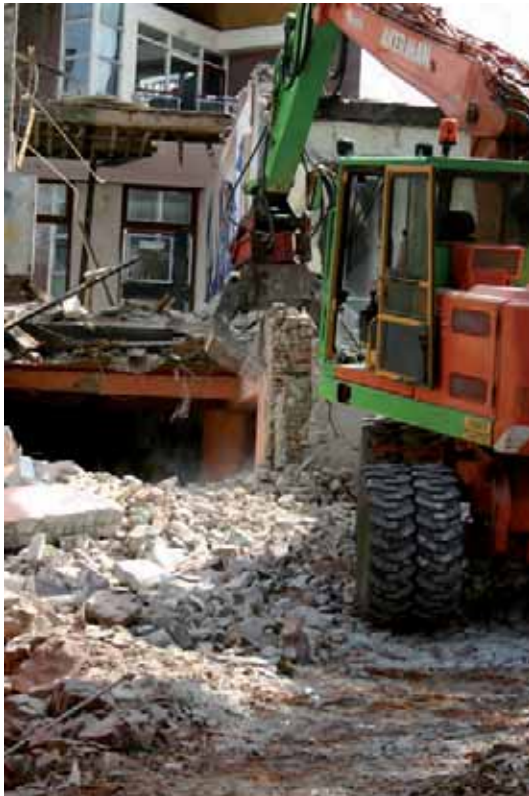
Afb. 34 De anderhalfsteens dikke muur tussen de panden Stoofstraat 3 en 5 tijdens de sloopectiviteiten, gezien in de richting van de voorgevel.

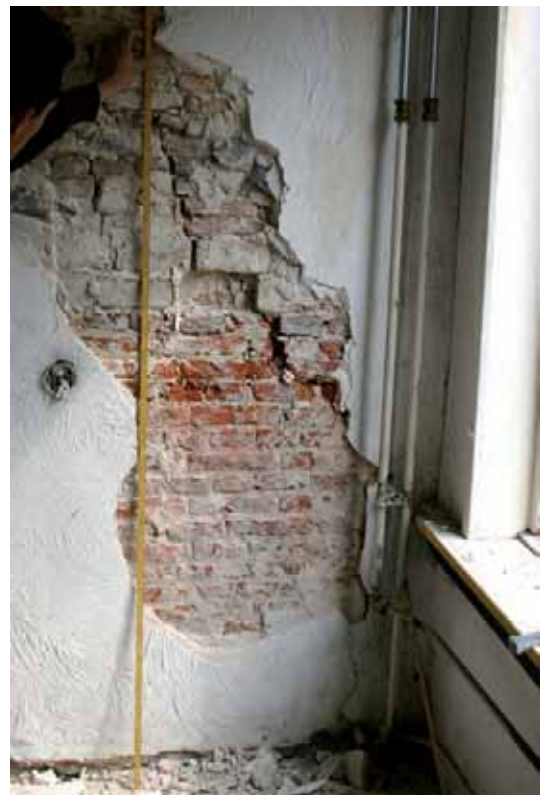
De rechter zijmuur is een gemeenschappelijke zijmuur met het pand Stoofstraat 3, waartoe deze muur, afgaande op de buitenwerk afwerking die op de oudste delen van de muur is aangetroffen, behoort. Op diverse plaatsen zijn delen van de centimeters dikke afwerklaag verwijderd om inzicht te krijgen in welk typen baksteen bij het opmetselen van de muur zijn toegepast, om zodoende de ouderdom van het muurwerk te bepalen. Op deze wijze kon op de eerste verdieping worden vastgesteld dat het muurwerk tot op een hoogte van circa 1,15 meter boven de eerste verdiepingsvloer bestond uit zestiende-eeuws mogelijk zelfs vijftiende-eeuws werk met daarop zogenaamd platvol voegwerk, dat werd toegepast voor het buitenwerk van een gevel. Dit muurwerk, horende bij een eerste fase, is in de achttiende eeuw opgehoogd. Tevens kon op basis van een overgang in het muurwerk worden vastgesteld dat de zijmuur in de negentiende eeuw is verlengd. Deze verlenging is ook archeologisch aangetoond (mededeling dhr. R.J.M. van Genabeek).

Afb. 35 Een foto van de rechter zijmuur op het niveau van de verdiepingsvloer van het pand Stoofstraat 5. Op de foto is een horizontale bouwnaad zichtbaar. Het onderste deel van het muurwerk bestaat uit zestiende-eeuwse bakstenen, voorzien van een afwerking die er op wijst dat dit muurwerk oorspronkelijk buitenwerk moet zijn geweest.

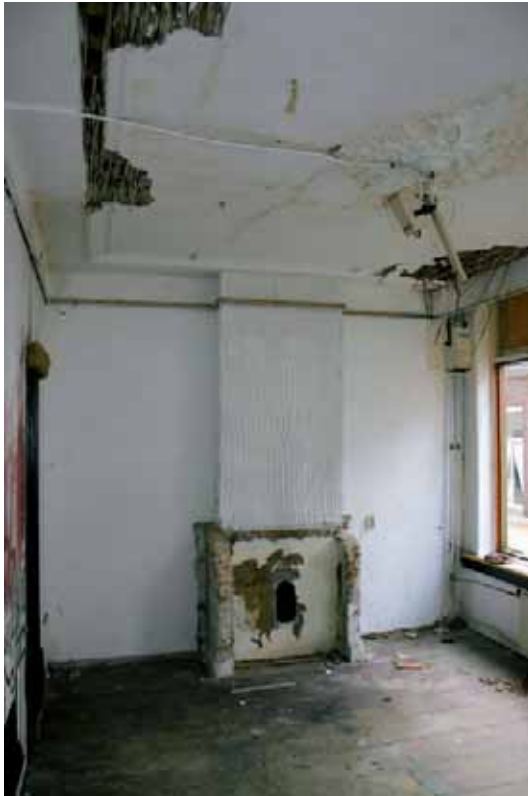
Afb. 36 De voorkamer op de eerste verdieping met zicht op de rechter zijmuur waartegen een negentiende-eeuwse schouw. Het stucwerk-plafond bezit een geprofileerde omlijsting en een middenornament.

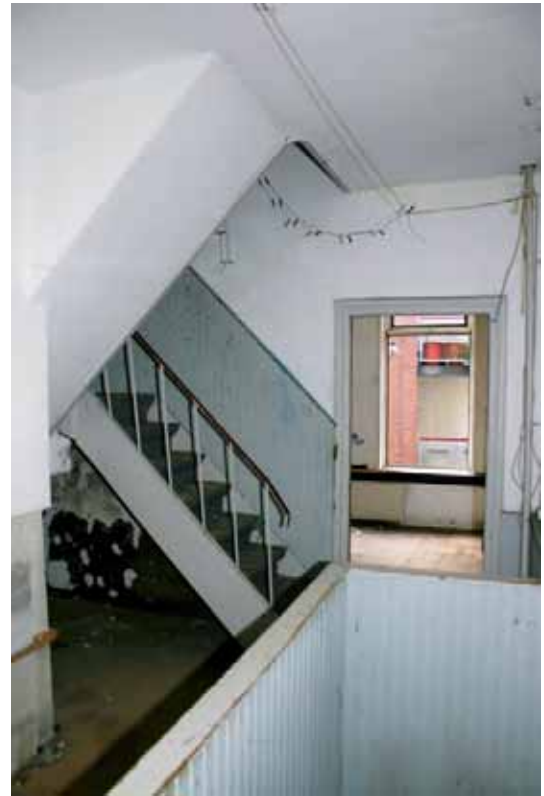
Afb. 37 De overloop op de eerste verdieping gezien in de richting van de voorgevel. Op de voorgrond de ombouw van de steektrap naar de begane grond en links de bordestrap naar de tweede verdieping.

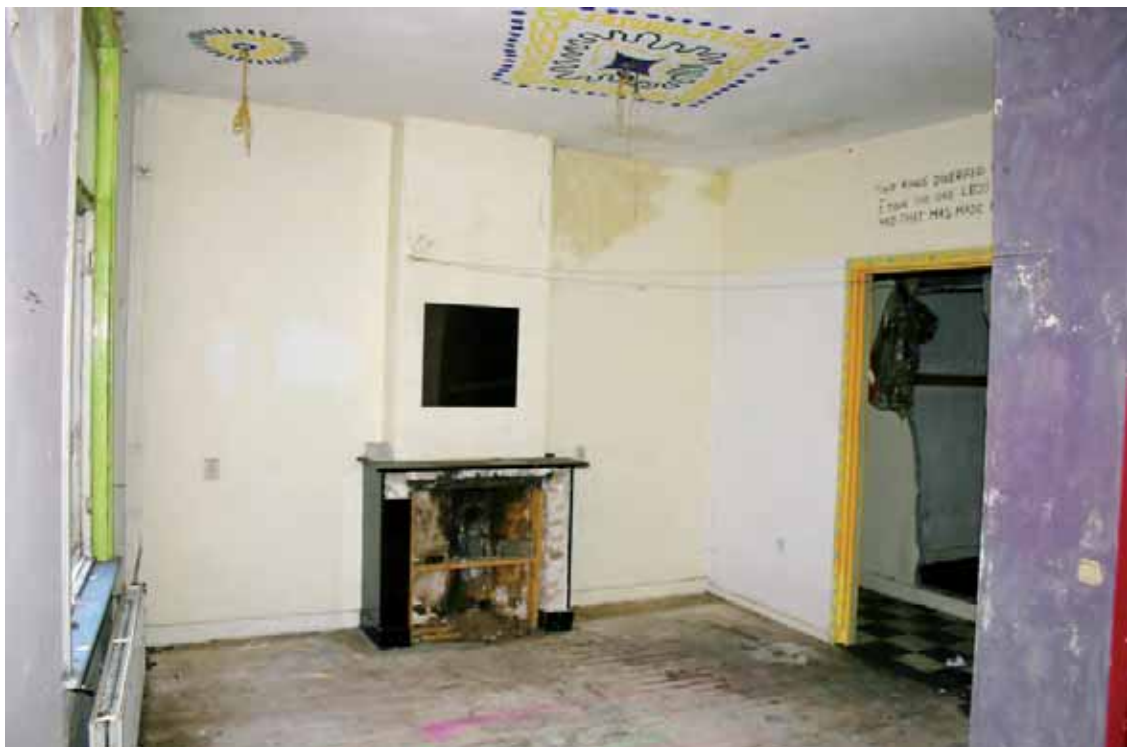
Afb. 38 Een hardstenen schouw in de achterkamer van de eerste verdieping.

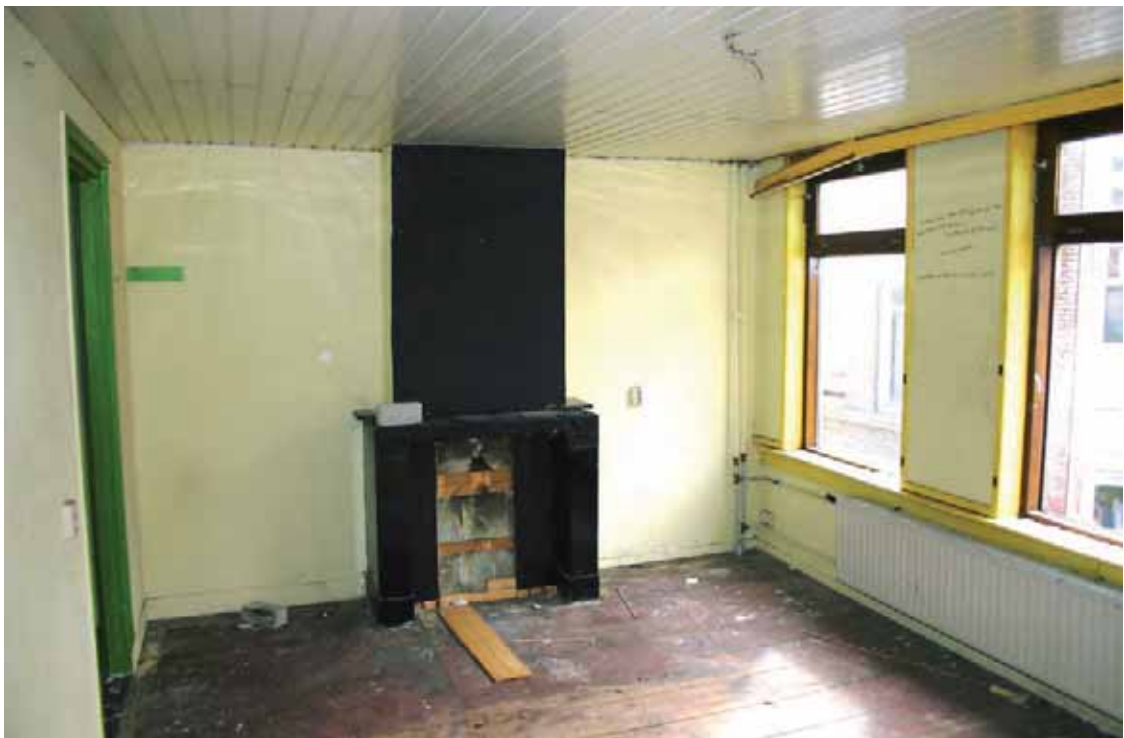
Afb. 39 Een hardstenen schouw in de voorkamer van de tweede verdieping.
