# 's-Hertogenbosch Stoofstraat 3-13

Bouwhistorische verkenning

December 2005  
BAAC rapport 05.149

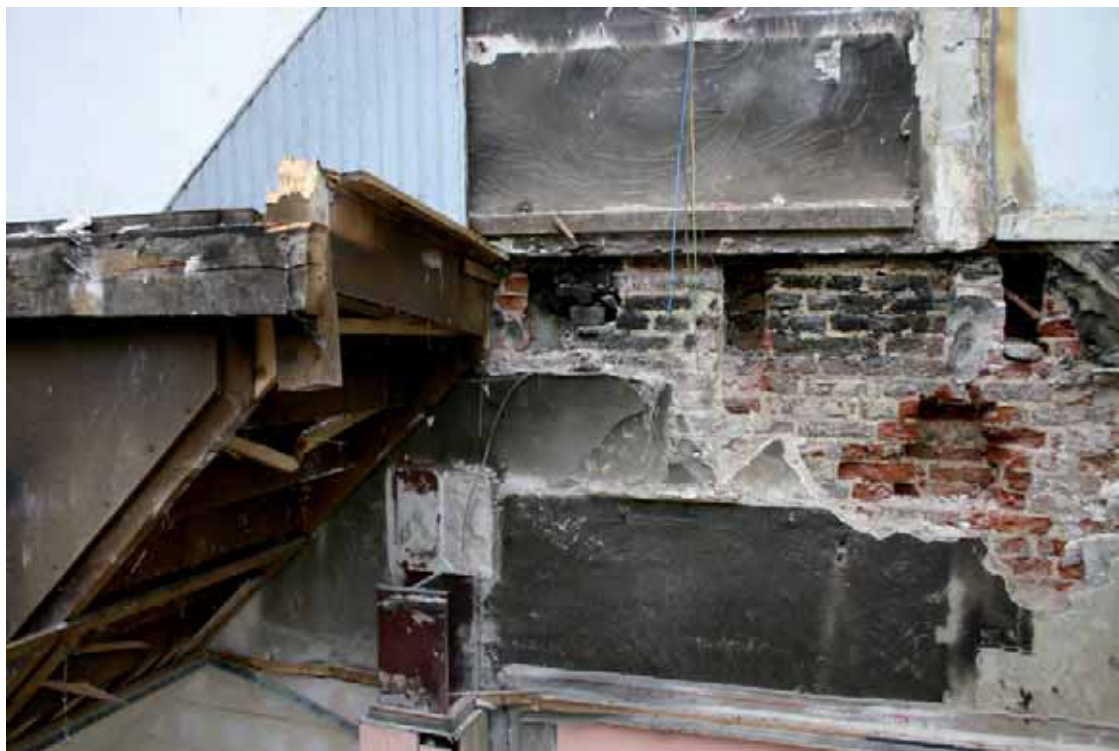
Afb. 40 Een detail van de linker zijmuur op het niveau van de eerste verdiepingvloer ter plaatse van de aansluiting van de steektrap met duidelijk de balkkopgaten in het beroete muurwerk en een restant van de staalconstructie op de begane grond.

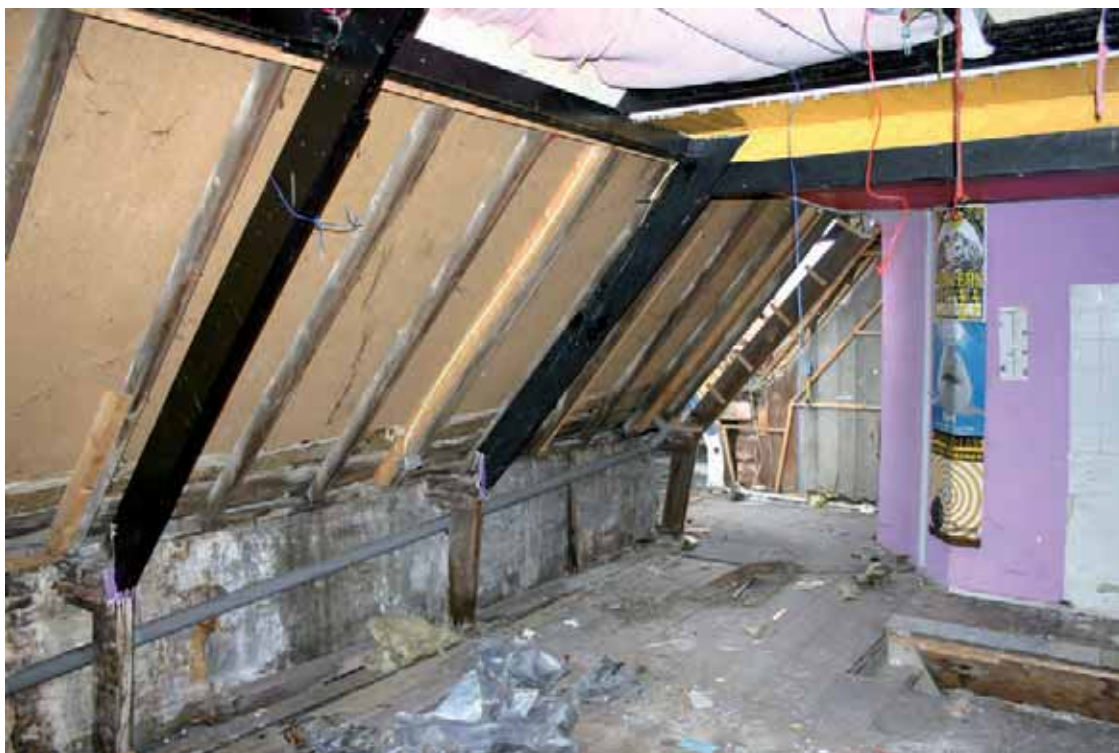
Afb. 41 De kapconstructie gezien in de richting van de voorgevel na het verwijderen van de houten aftimmering evenwijdig aan de borstwering.

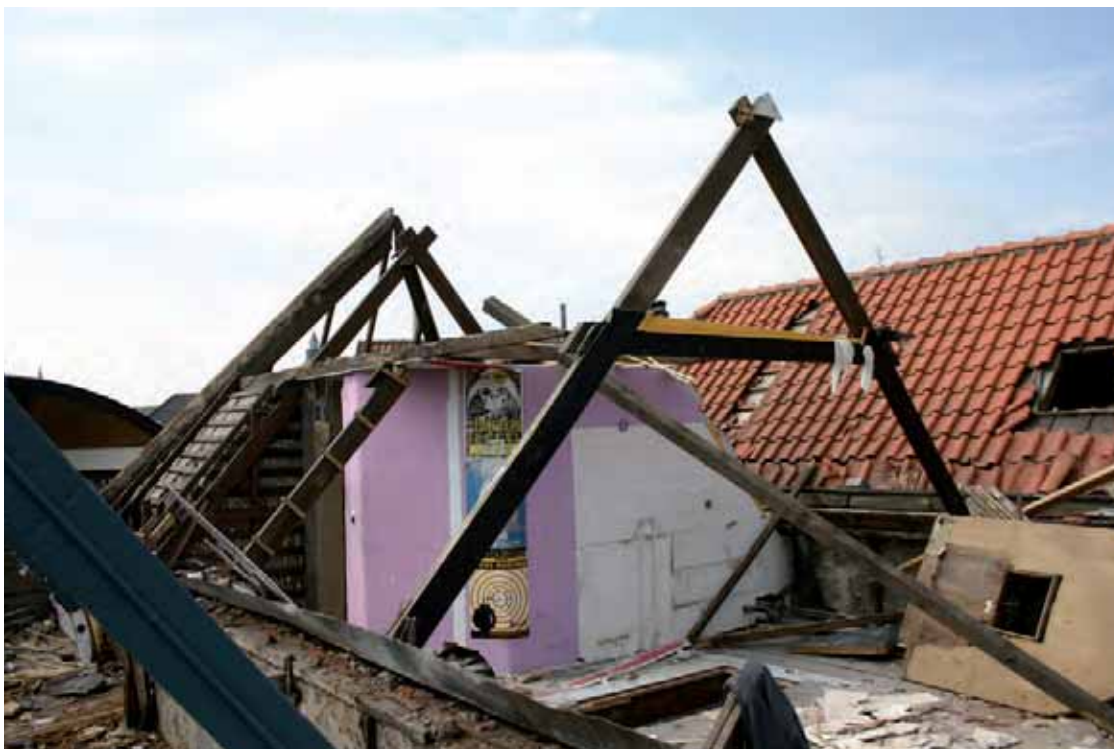
Afb. 42 Overzicht van de kapconstructie tijdens de sloop, gezien in de richting van de voorgevel.

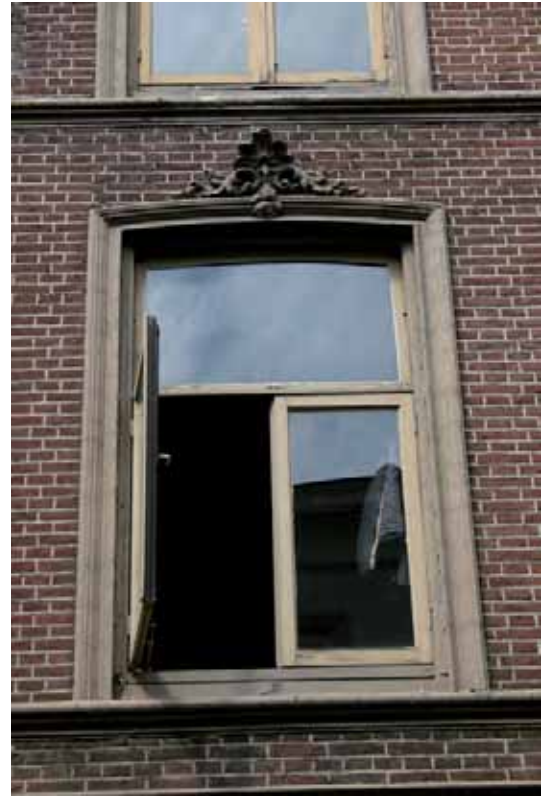
Afb. 44 Een detail van een van de in de jaren vijftig van de afgelopen eeuw vernieuwde vensters in de voorgevel van het pand Stoofstraat 7-9.

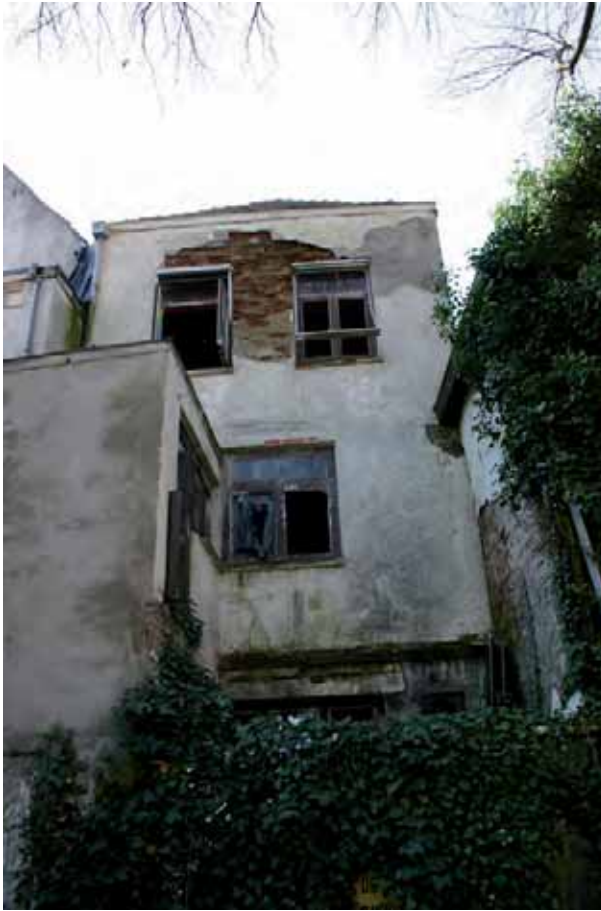
Afb. 46 De deels bepleisterde achtergevel van Stoofstraat 7-9 met de aanbouw op de begane grond en de verdieping. Rechts op de foto de tweelaags aanbouw achter het gebouw Stoofstraat 11-13.

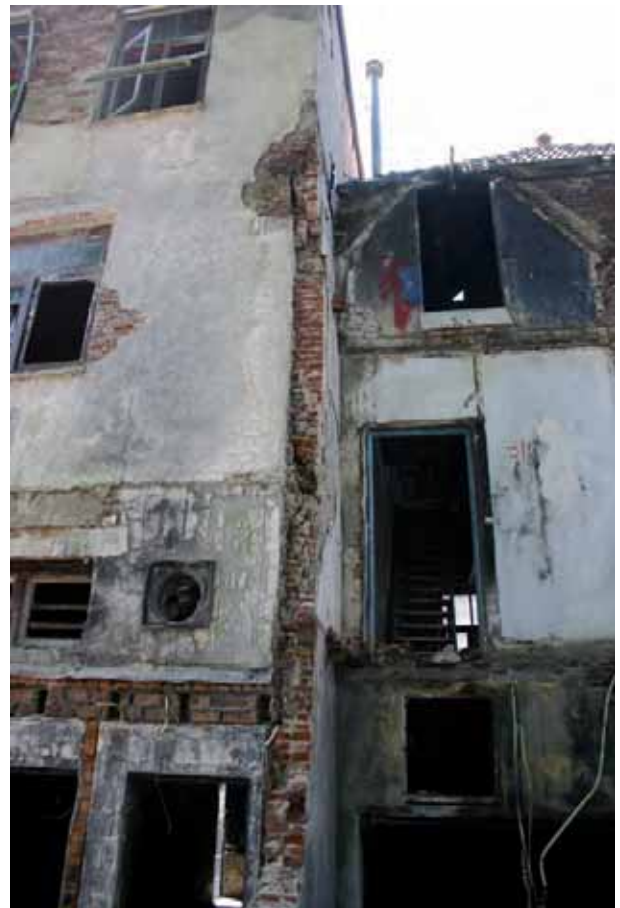
Afb. 47 Muur tussen 7/9 (rechts en 11/13 na de sloop van de achterbouwjes.

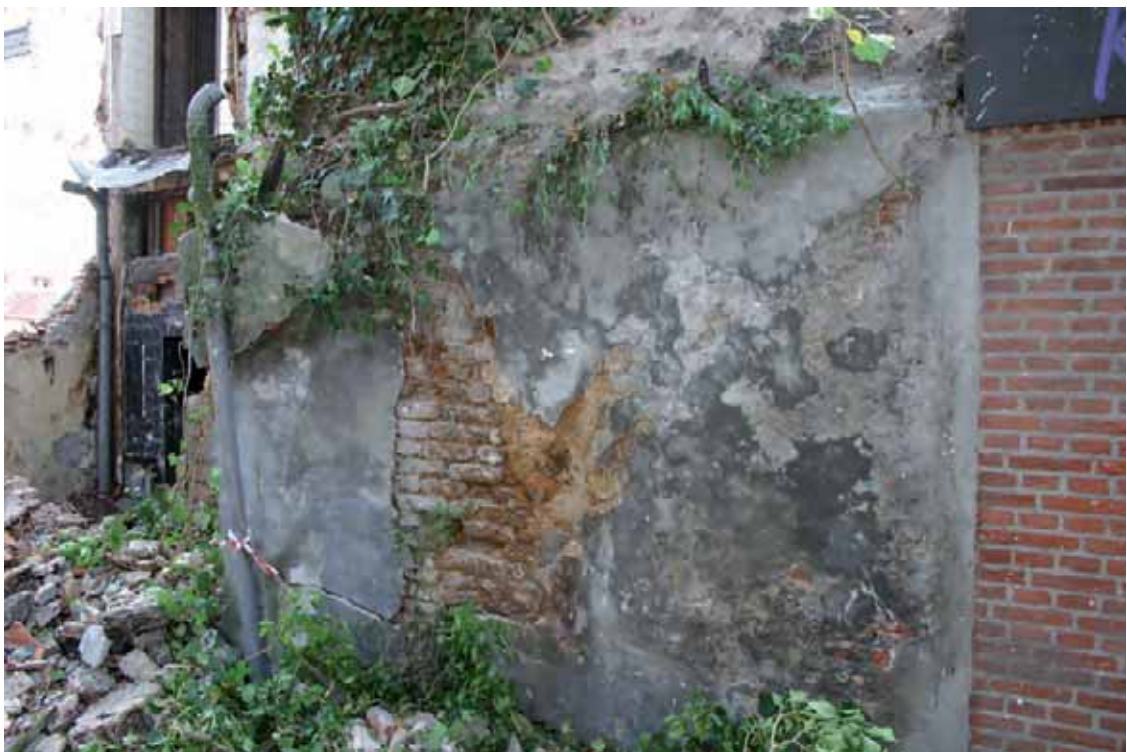
Afb. 48 Een detail van de muur op de perceelgrens van het pand Stoofstraat 7-9 met daarin bakstenen die mogelijk nog uit de zestiende eeuw dateren.

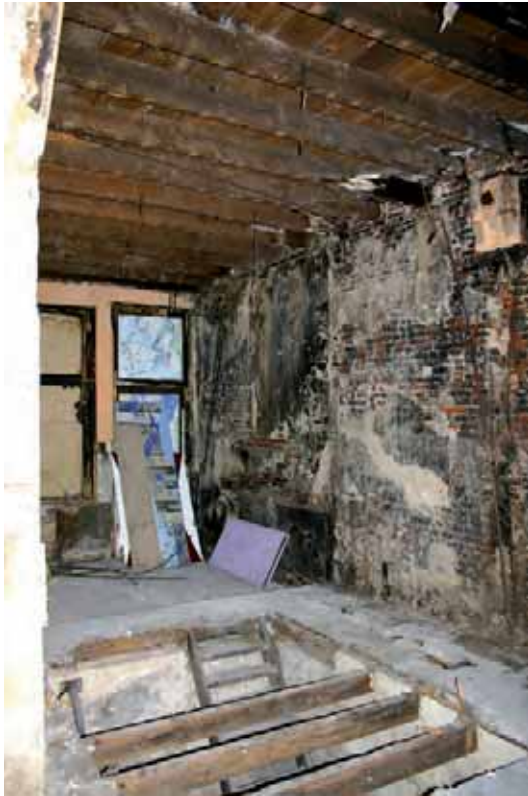
Afb. 49 Het voorste deel van de linker zijmuur met daarin opgelegd de enkelvoudige balklaag van de verdiepingsvloer. Op de voorgrond de kelder onder het pand, eveneens voorzien van een enkelvoudige balklaag. De zijmuur heeft bakstenen die wijzen op een bouwtijd vóór het jaar 1600.

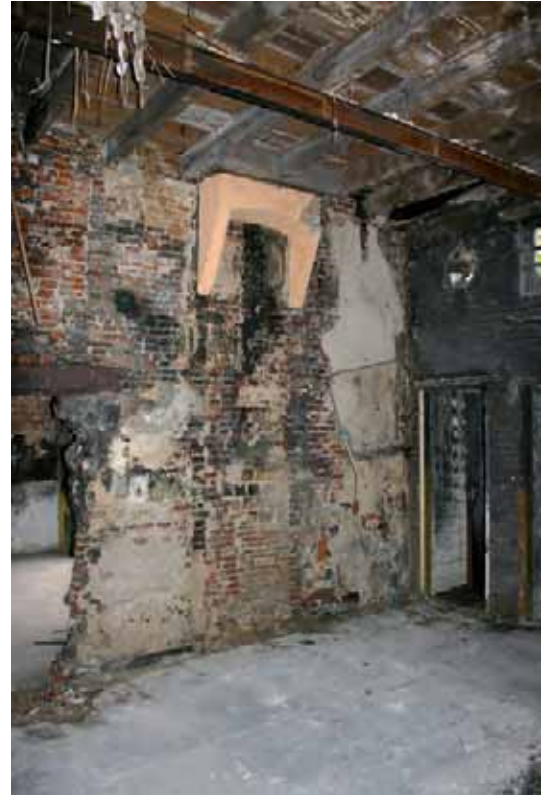
Afb. 50 Het achterste deel van de linker zijmuur, met op de foto de doorgang naar het buurpand Stoofstraat 11-13. Boven de latei tekent zich een bouwnaad af. Het muurwerk links van deze naad is op een zorgvuldige manier uitgevoerd, met gebruikmaking van zogenaamde kop-klezoor oplossingen, hetgeen gebruikelijk was tot in de late zestiende- en vroege zeventiende eeuw.

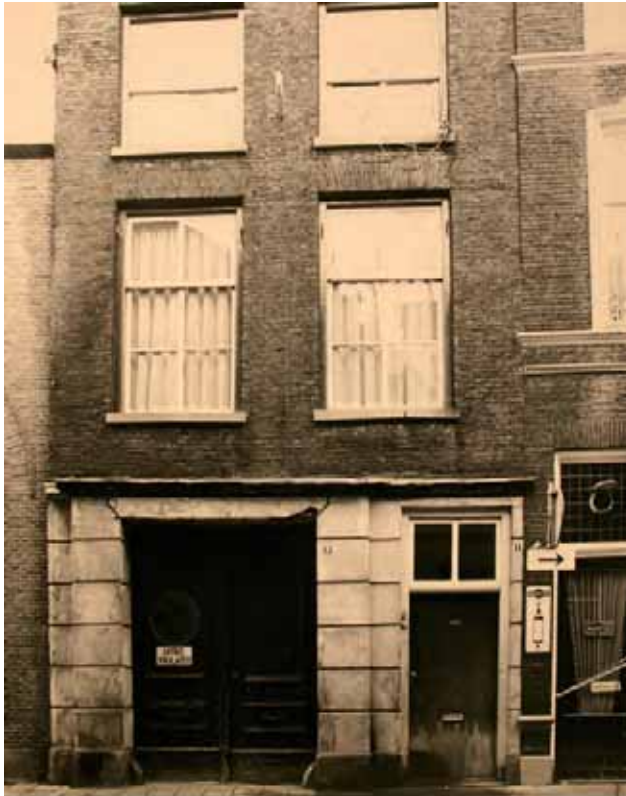
Afb. 54 Een oude foto van een deel van de voorgevel van het pand, nog met de oude vensters en deuren, de kroonlijst boven de pui is al wel verdwenen.

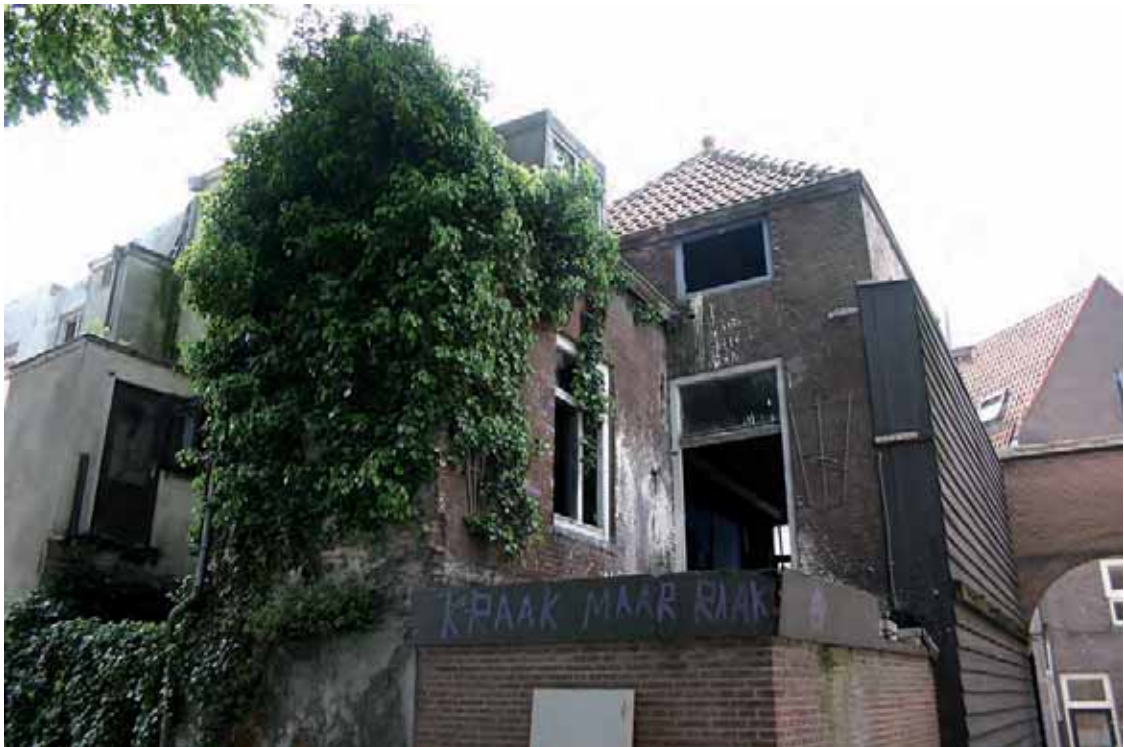
De achtergevel gaat deels schuil achter de laat negentiende-eeuwse aanbouw, die koud op de achtergevel aansluit. In de vroege twintigste eeuw is door de bouw van een muur, een binnenterrein achter de achtergevel gecreëerd. Dit muurwerk is later opgehoogd, waarna het achterterreintje werd overkapt. Het zichtbare deel van de gevel is op de begane grond nagenoeg volledig opengewerkt. In de negentiende eeuw had de gevel op dit niveau een deur met twee zijlichten: een zogenaamd 'melkmeisje'. Een fragment muurwerk stamt nog van voor de negentiende eeuw en is afgewerkt met een rode schildering met schijnvoegen. Op de verdieping bevond zich oorspronkelijk een vensteropening onder een halfsteens rollaag. Deze vensteropening (waarin een zesruits schuifvenster) is na de overkapping van het achterterreintje, vermoedelijk omstreeks 1980, vermaakt tot een grotere en bredere deuropening. De vensteropening op het niveau van de zolder is origineel, doch echter verkleind. Op ieder niveau bevinden zich doorgangen naar de aanbouw.

Afb. 56 Zicht op de achtergevel, de aanbouw aan de achterzijde en de achter gepotdekselde delen schuil gaande linker zijgevel.

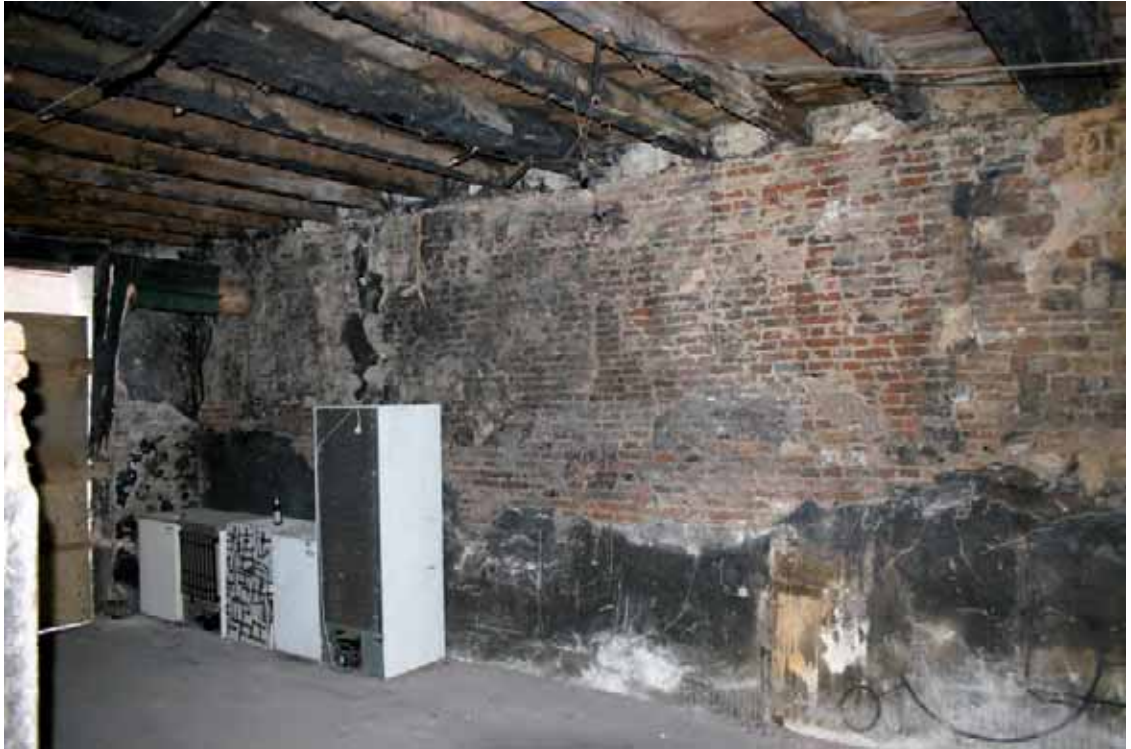
Afb. 57 De begane grond met zicht op het voorste deel van de linker zijmuur waarin in de negentiende eeuw de huidige enkelvoudige balklaag (met hergebruik van enkele moerbalken) is opgelegd. De gevel vertoont een diversiteit aan bouwsporen.

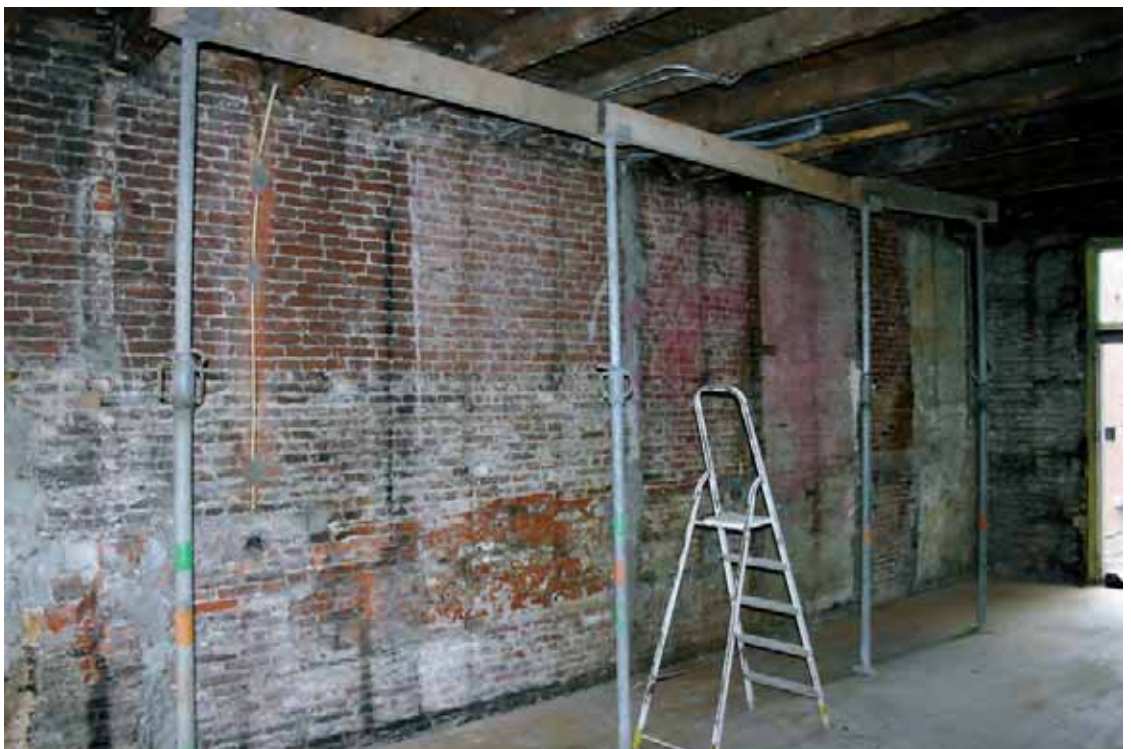
Afb. 58 Zicht op de linker zijmuur van het pand op de eerst verdieping, gezien richting de achtergevel. Op circa 1,20 meter boven de vloer tekent zich een bouwnaad af die erop duidt dat het pand is opgehoogd.

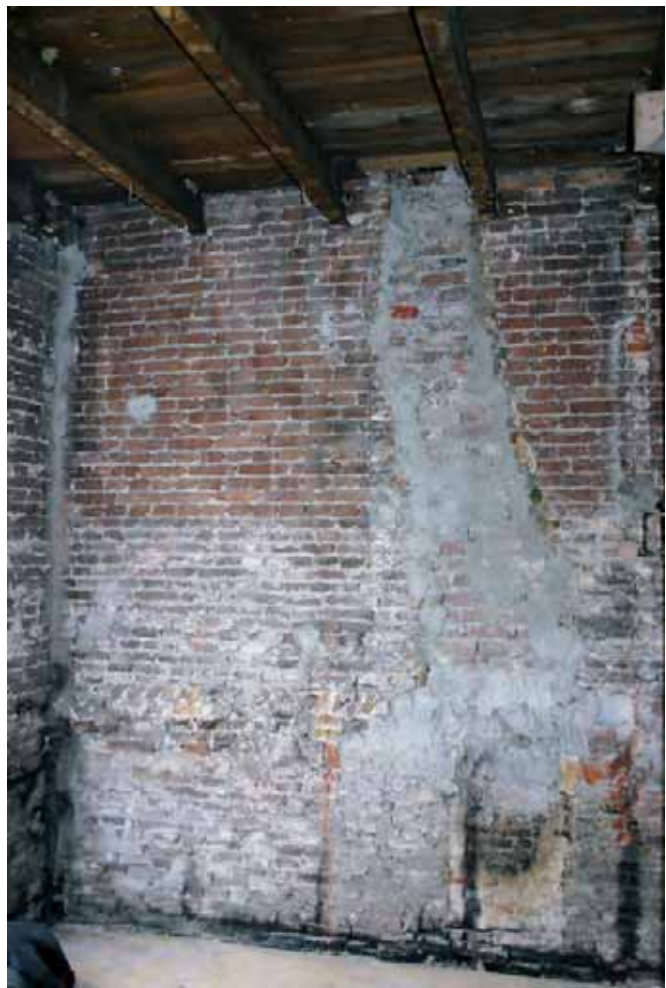
Afb. 59 *Zicht op de linker zijmuur van het pand op de eerste verdieping, gezien richting de voorgevel. Op circa 1,20 meter boven de vloer tekent zich een bouwnaad af die erop duidt dat het pand is opgehoogd, rechts op de foto de afdruk van een verdwenen schouw met rookkanaal.*

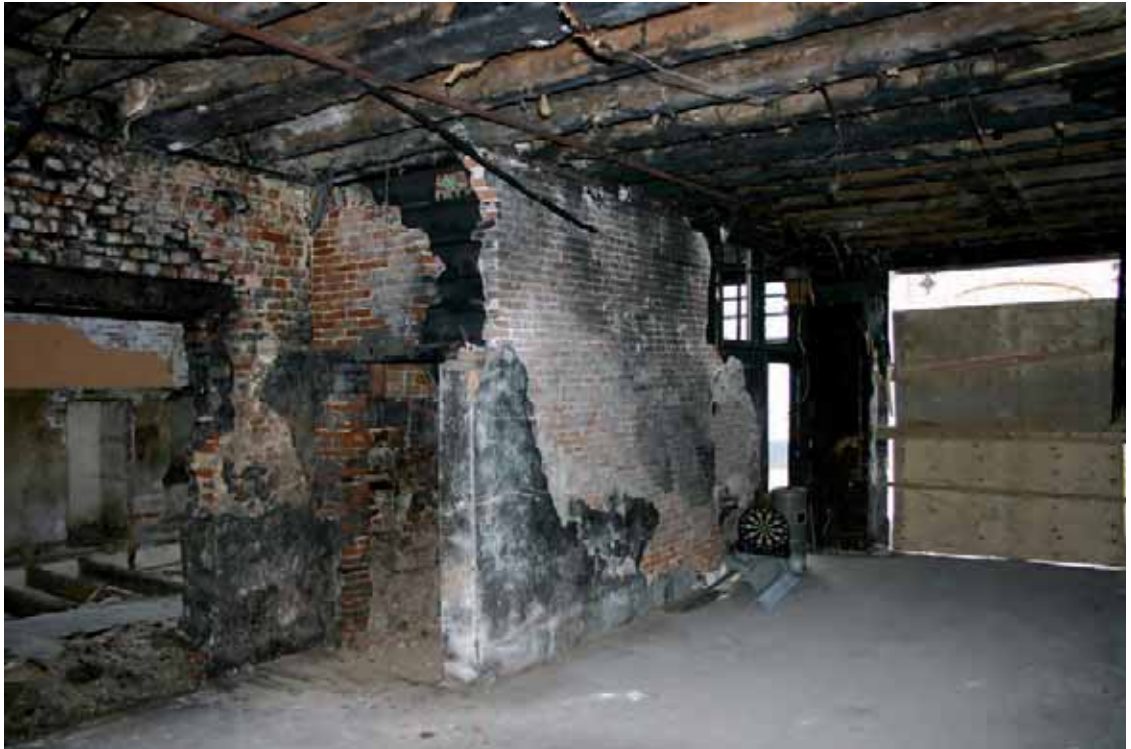
Afb. 60 Zicht op de bakstenen trapombouw en de rechter zijgevel op de begane grond. Links op de foto de twintigste-eeuwse doorgang (onder een stalen latei) met het buurpand Stoofstraat 7-9.

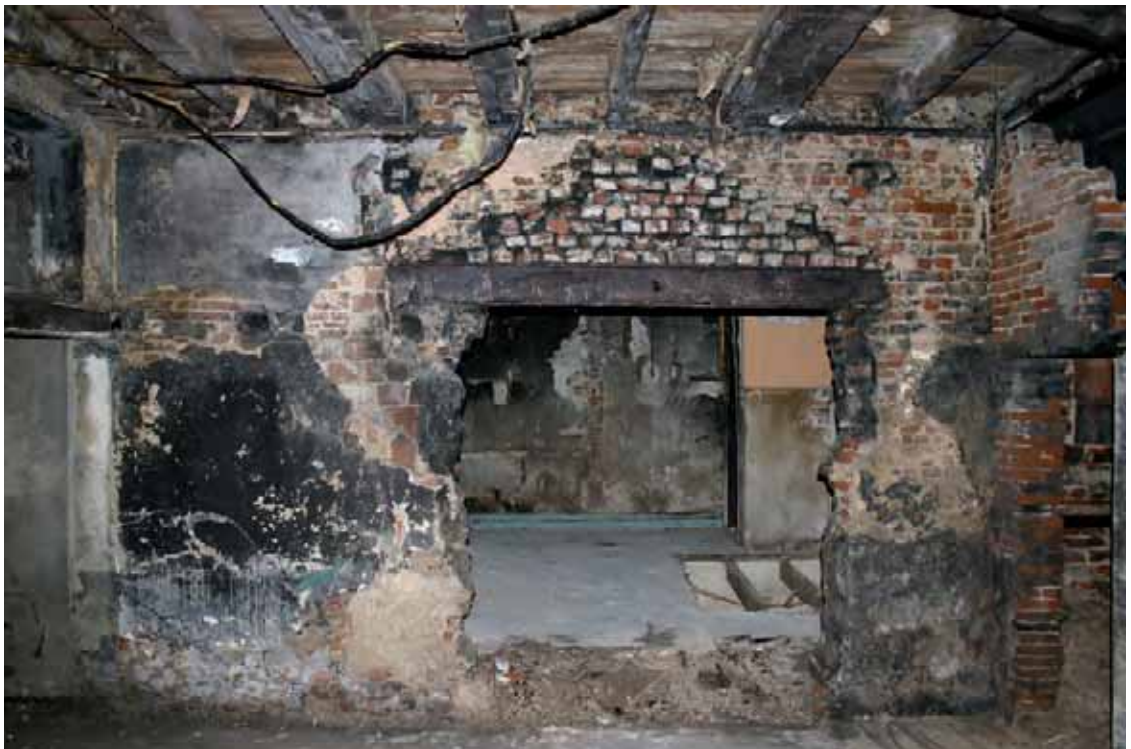
Afb. 61 De doorgang onder de latei in detail. Het metselwerk boven de latei bestaat uit louter koppen, hetgeen wijst op het hergebruik van materiaal.

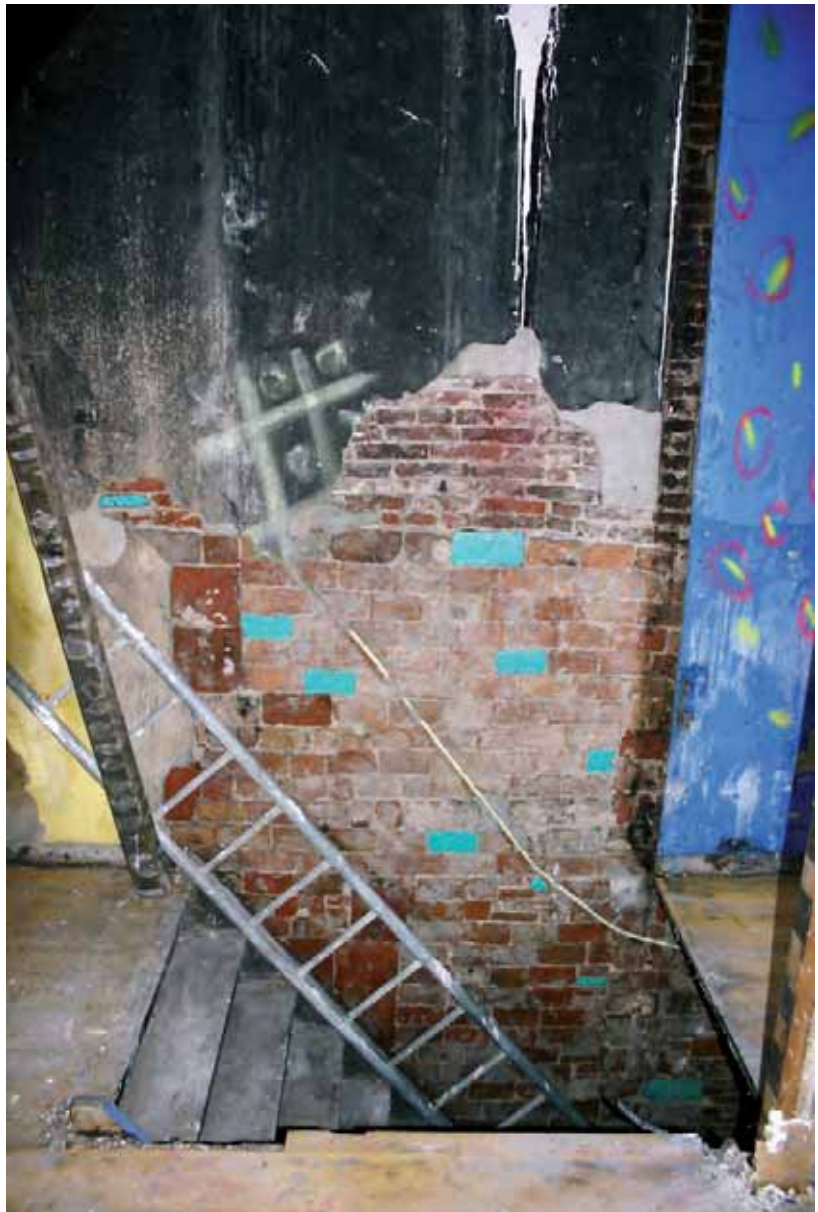
Afb. 62 De rechter zijmuur op het niveau van de vloer van de eerste verdieping. Ter plaatse van de steektrap is het muurwerk uitgevlakt door op de kant geplaatste bakstenen.

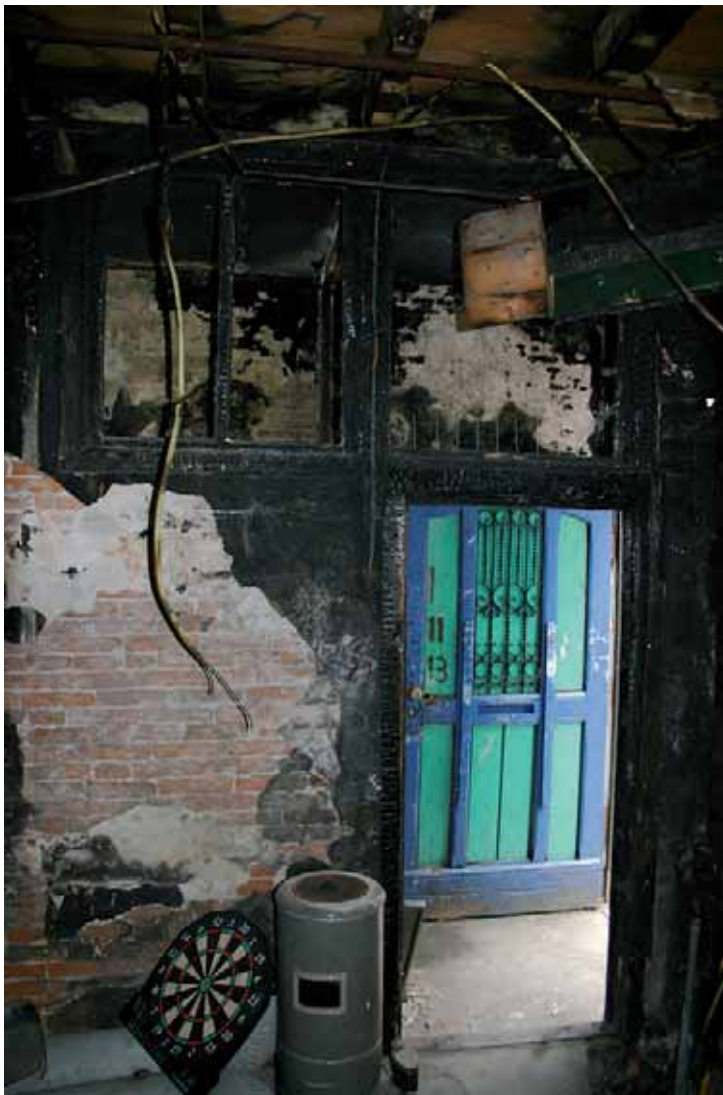
Afb. 63 Van het interieur rest enkel de trap met ombouw. De pui op de foto gaf toegang tot de bedrijfsruimte op de begane grond. De zwartgeblakerde toestand van de pui laat zien dat er in het pand brand heeft gewoed.

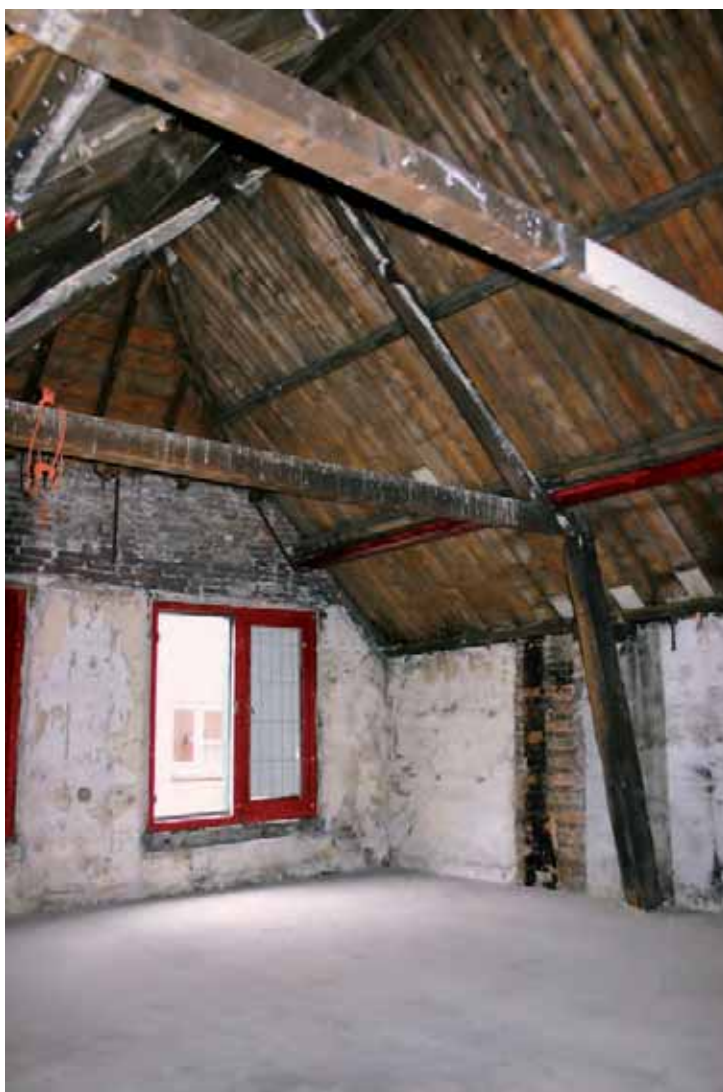
Afb. 64 De provisorische kapconstructie samengesteld met behulp van ouder materiaal.

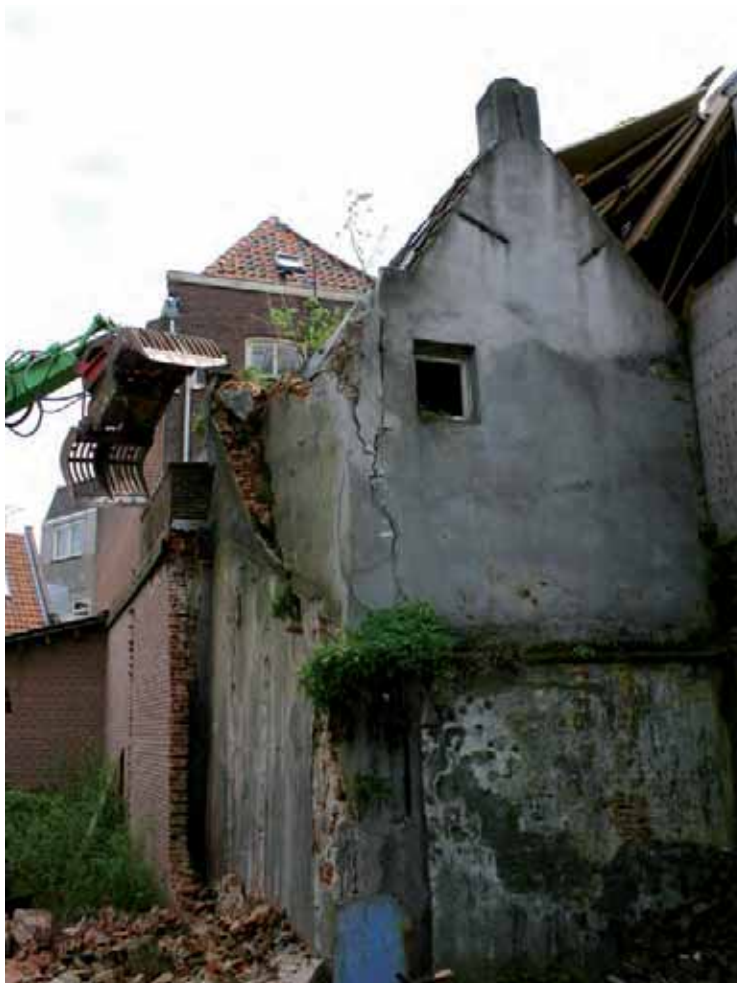
Afb. 66 Overzichtsfoto vanaf het binnenterrein tijdens de sloop met zicht op de achtergevel (tuitgevel) en de rechter zijgevel.

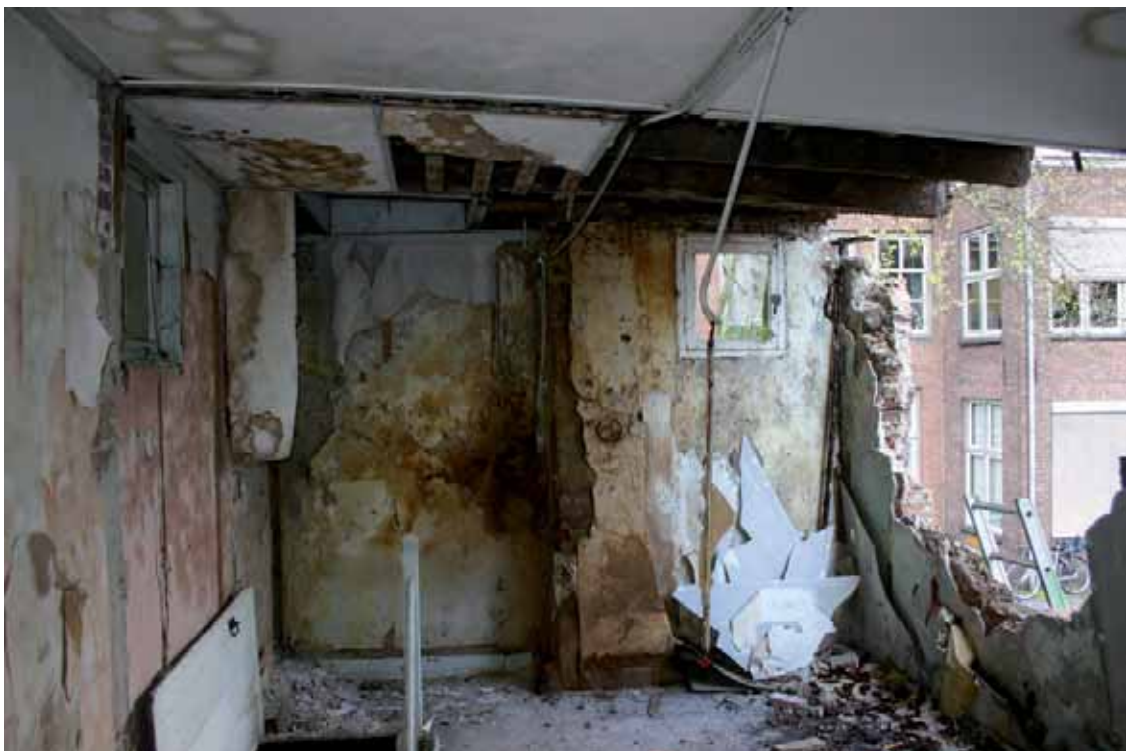
Afb. 67 De verdieping van het achterhuisje gezien in de richting van de achtergevel. Links op de foto het trapluik.

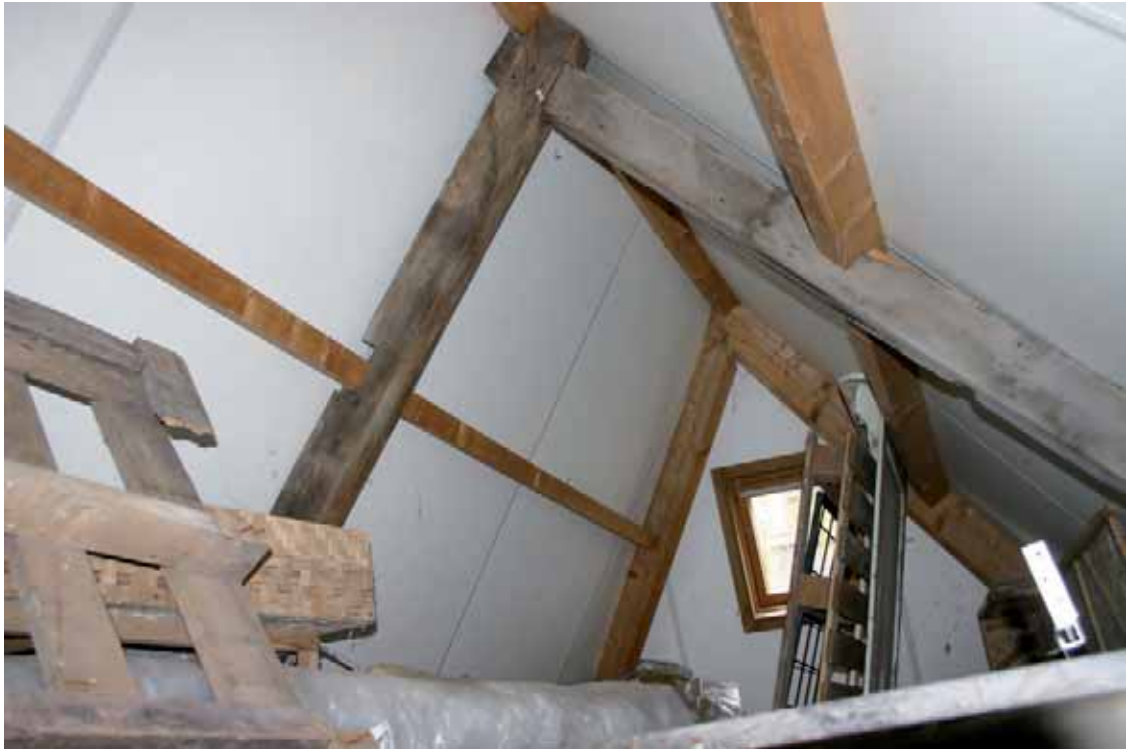
Afb. 68 De kapconstructie gezien richting de Snellestraat. Het spant op de voorgrond is negentiende-eeuws.

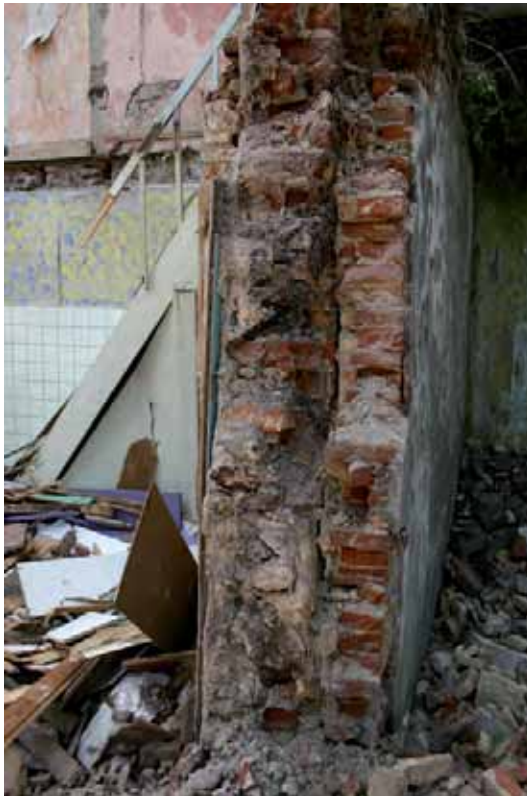
Afb. 69 De achtergevel van het inmiddels grotendeels gesloopte achterhuis in doorsnede, waarbij de beklamping aan de buitenzijde goed zichtbaar is.

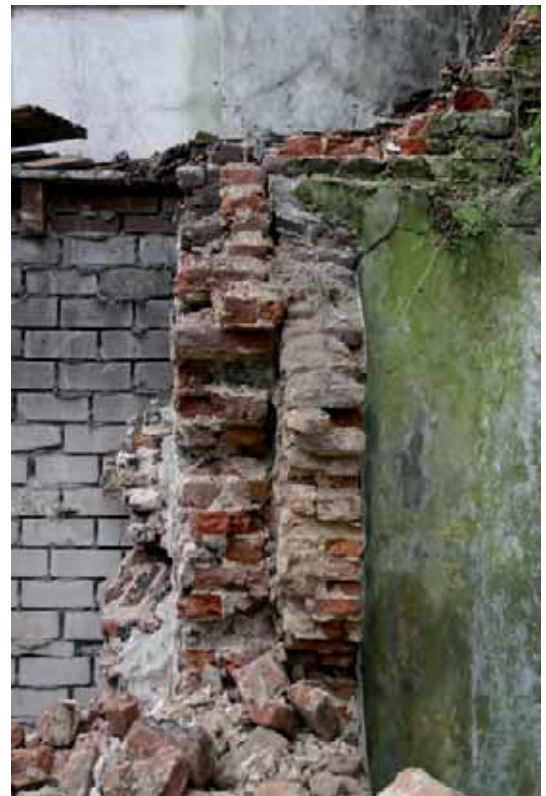
Afb. 70 Een detail van de achtergevel met nogmaals duidelijk de beklamping.

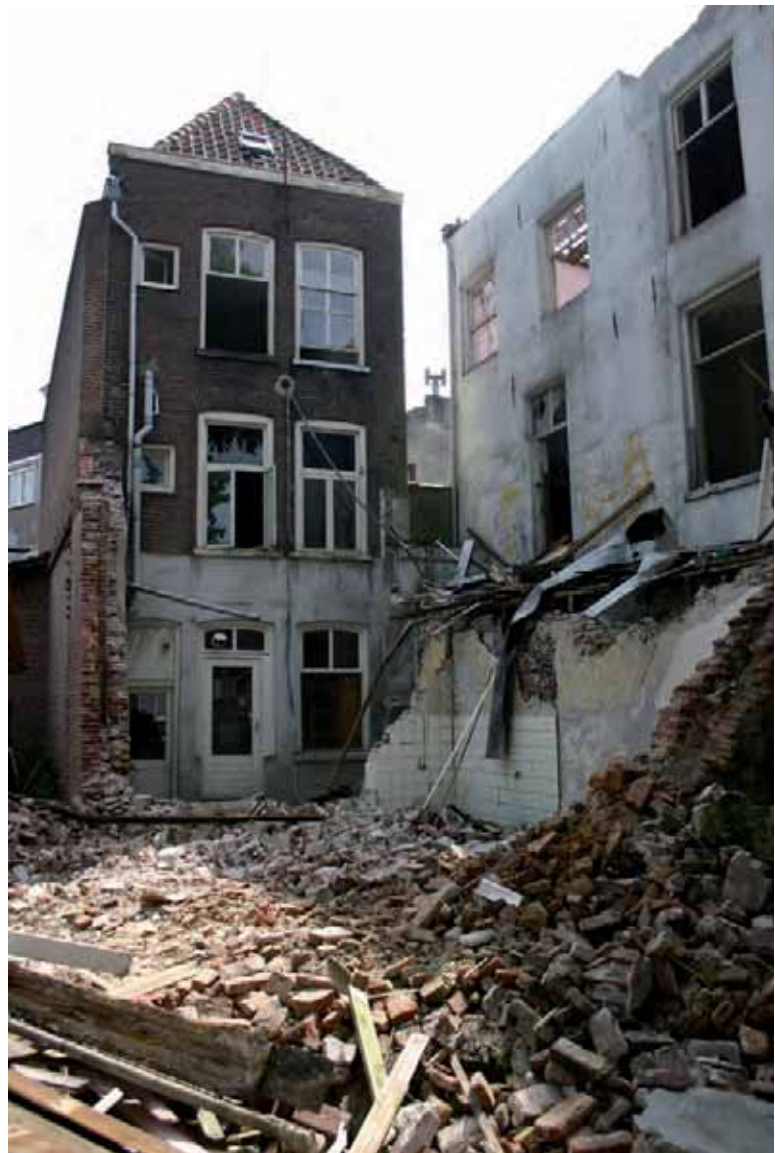
Afb. 71 Een overzichtsfoto na de sloop van het achterhuisje met zicht op de achtergevel van het pand aan de Snellestraat. Rechts op de foto de achtergevels van de panden Stoofstraat 3 en Stoofstraat 5 tijdens de sloop.

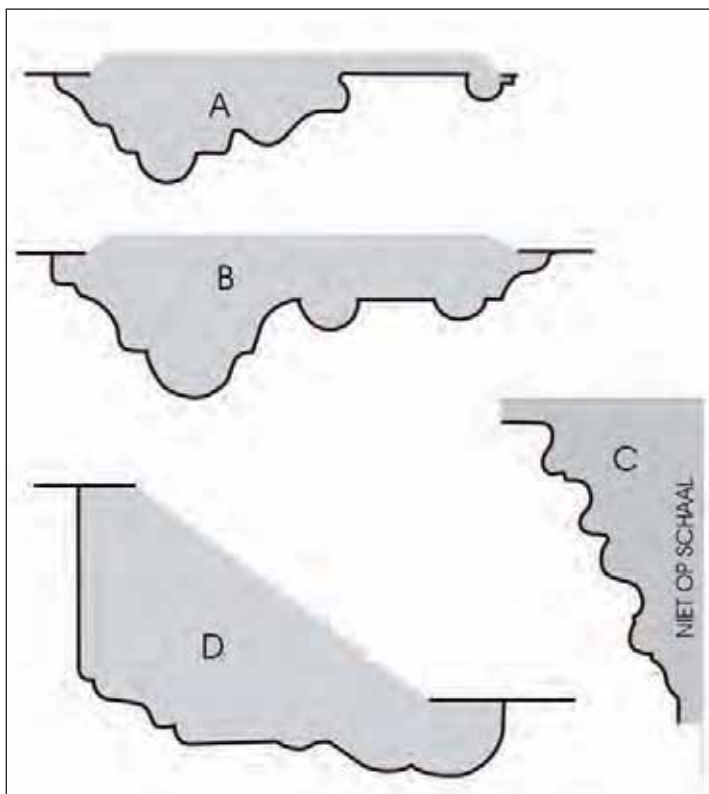
- A: Plafondprofilering Stoofstraat 5 (1e verd)
- B: Plafondprofilering Stoofstraat 7-9 (trap).
- C: Profilering van de gevelopeningen van nummers 3 en 5.

Afb. 81 Een documentatietekening van de verschillende profileringen die in de panden zijn aangetroffen.

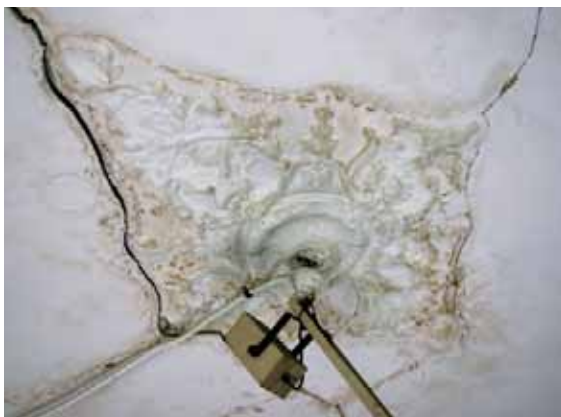
Afb. 82 Middenornament (circa 1880) in het stucplafond in de voorkamer op de eerste verdieping van het pand Stoofstraat 5.

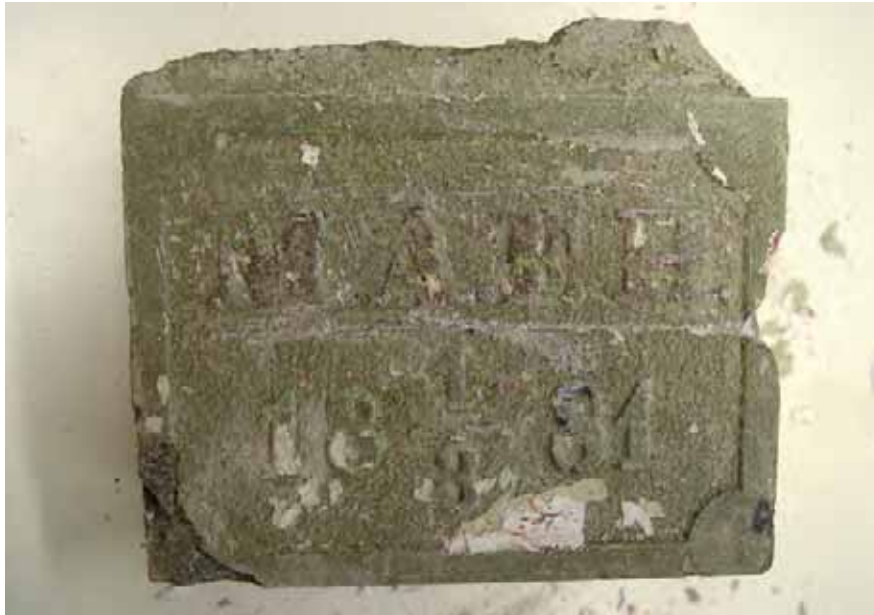
*Afb. 84 De gevelsteen rechts van de bouwnaad tussen de voorgevels van de panden Stooftstraat 3 en Stooftstraat 5. De steen is met portlandcement gemetseld in een met kalk gevoegde voorgevel van het pand Stooftstraat 3 en herinnert aan het jaar 1881.*

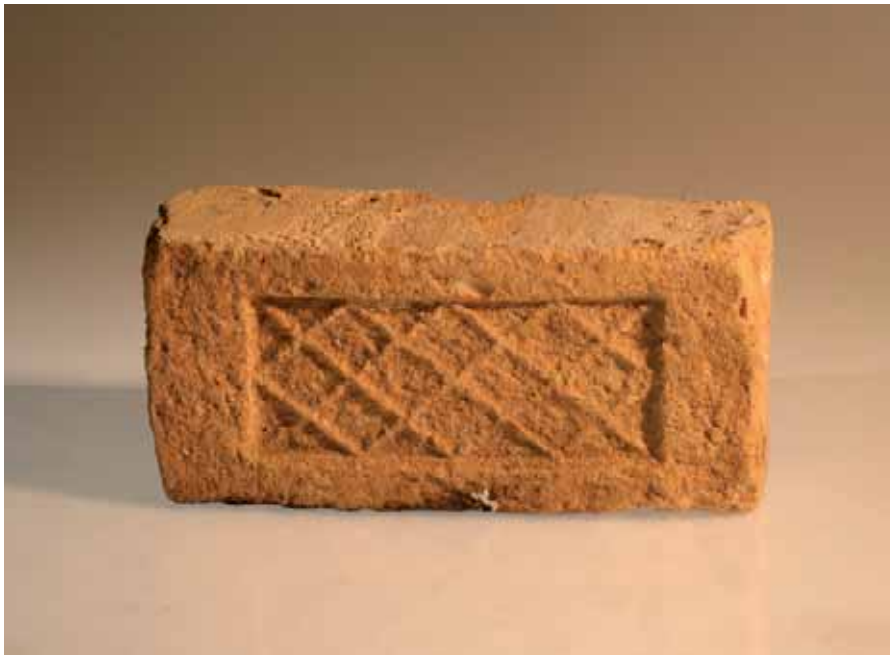
*Afb. 85 De bijzondere ijsselsteen, aangetroffen in het pand Stooftstraat 5, afkomstig van een gesloopt rookkanaal tegen de rechter zijmuur. Deze steen is bijzonder omdat het een machinaal geproduceerde steen is (laat 19de eeuw), echter in het formaat van een traditionele (handgevormde) ijsselsteen.*

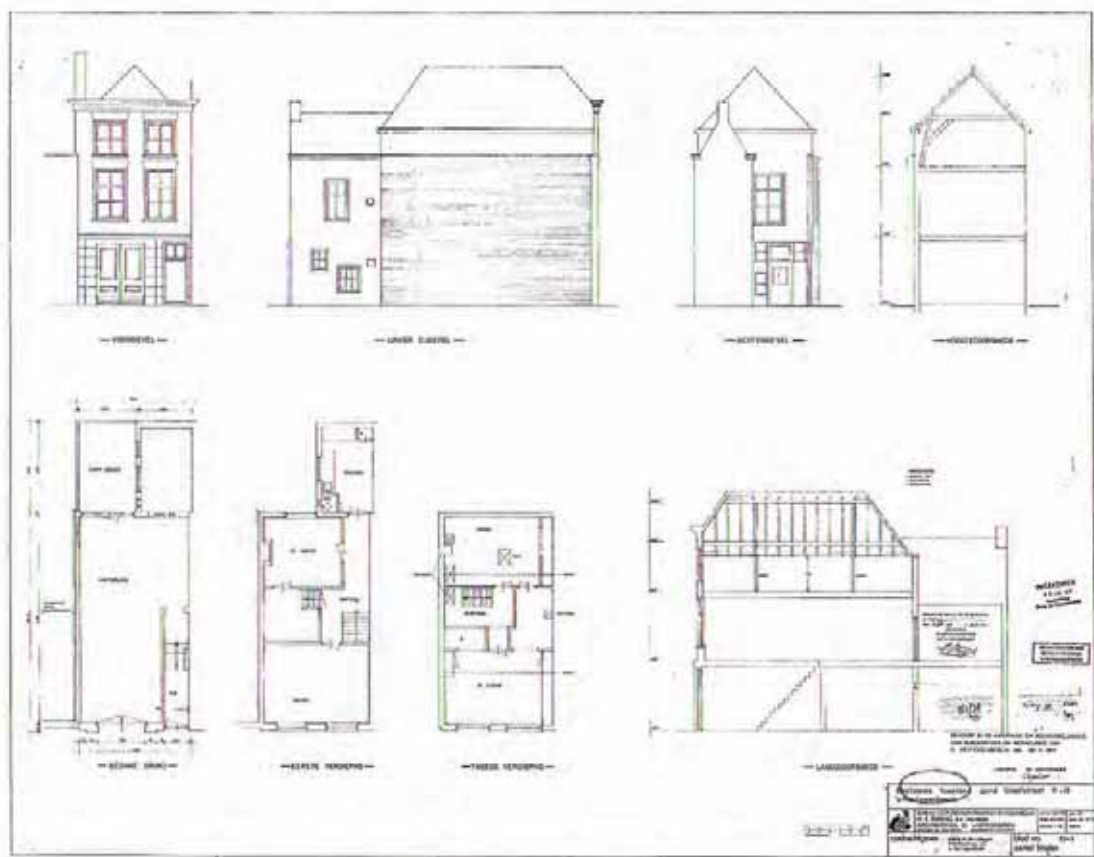
Afb. 86 Document uit het bouwdoossier van Stooftstraat 11-13. Een bouwtekening van een voorgenomen, niet uitgevoerde verbouwing in 1975 waarin de bestaande situatie is weergegeven.
