# Rosmalen Oude Baan 178

Bouwhistorische opname en opmeting

September 2002  
BAAC-rapport 02.048

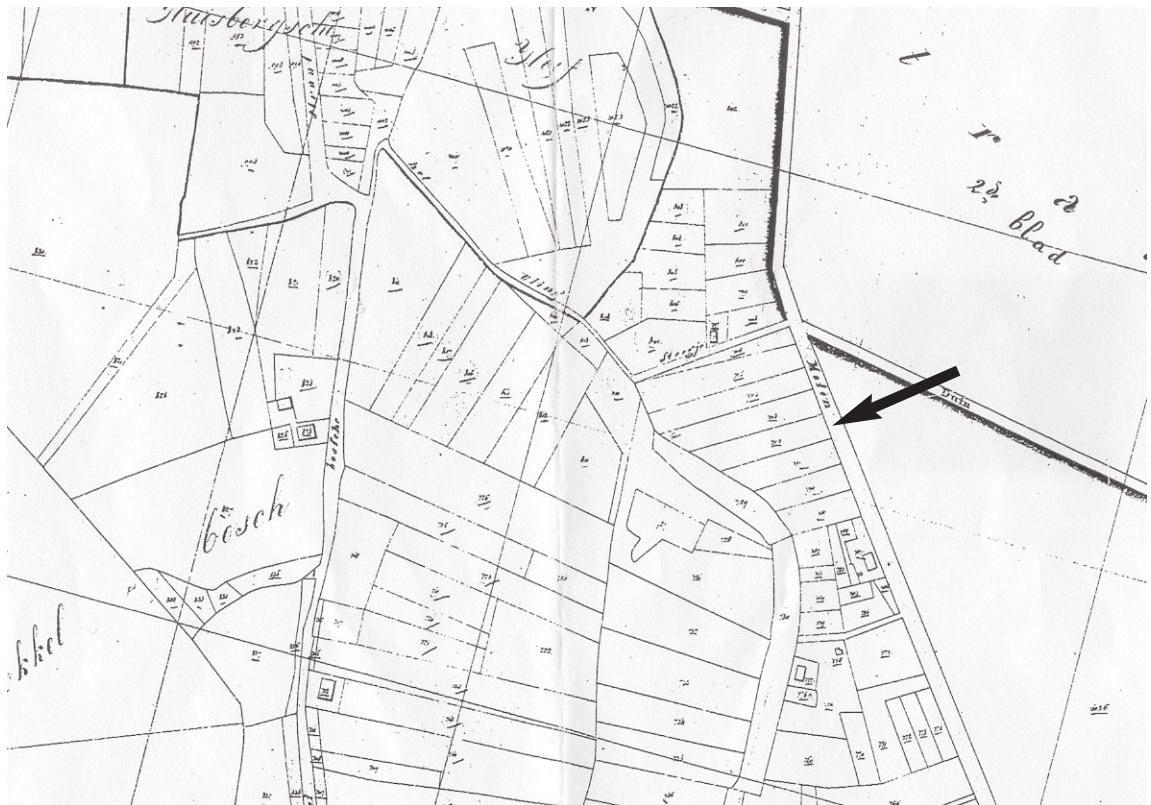
Afb. 1. Detail van de kadastrale kaart van 1832 waarop het betreffende perceel (zie pijl) nog niet bebouwd is.

De plattegrond komt overeen met de bebouwing zoals die is aangegeven op de kadastrale kaart van rond 1880 (afb. 2). Op de kadastrale minuut uit 1832 daarentegen staat op het betreffende perceel nog geen bebouwing afgebeeld (afb. 3).

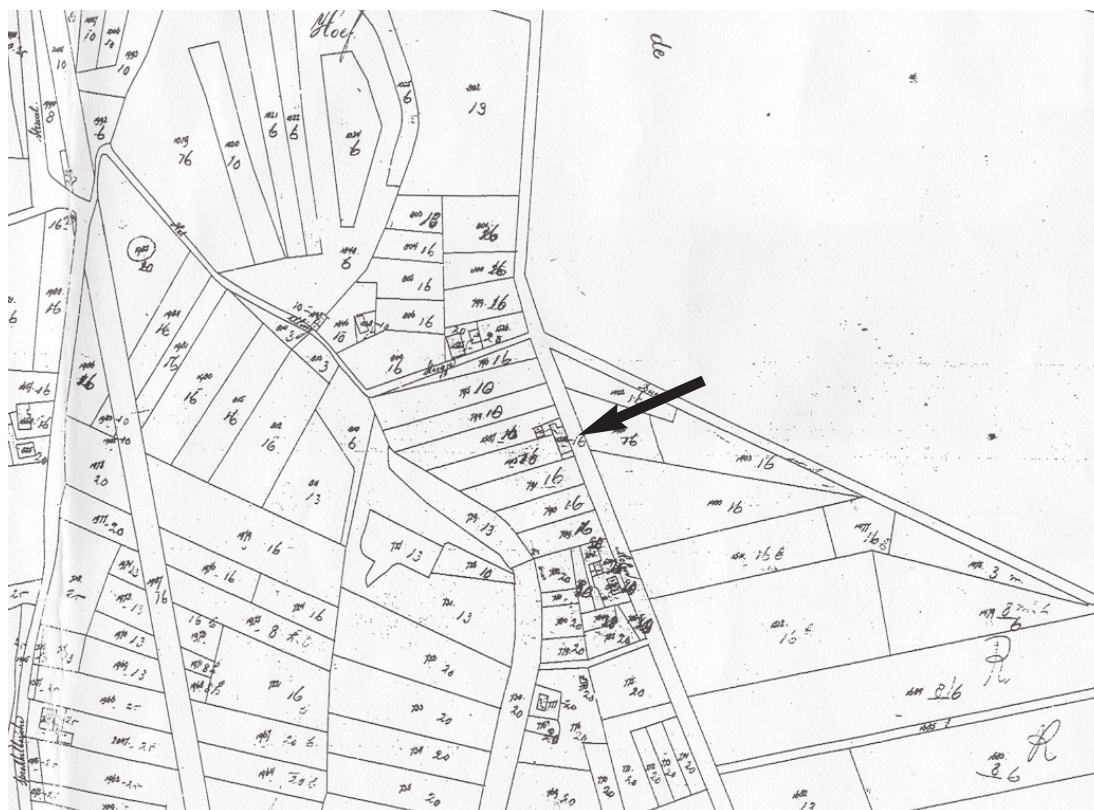
Afb. 2. Detail van de kadastrale kaart van 1880 met daarop aangegeven de boerderij (zie pijl).

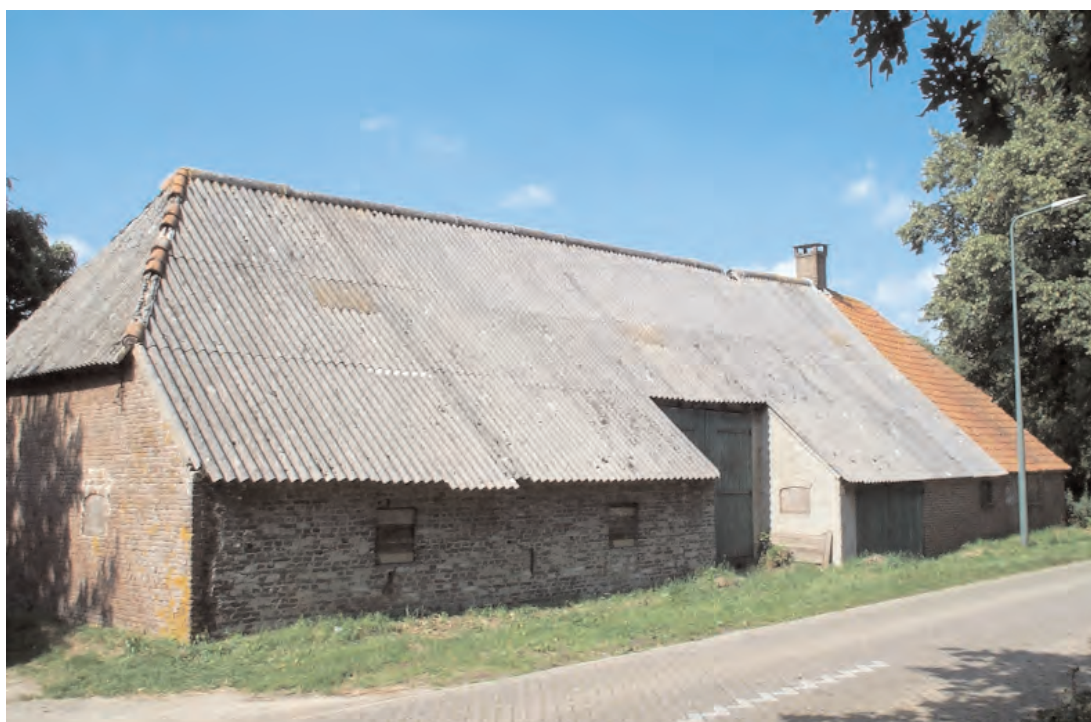
De voorgevel van de boerderij ligt evenwijdig aan de straat en is opgetrokken uit 20ste-eeuws metselwerk dat in verschillende fasen is vernieuwd (afb. 4).

Afb. 3. De voorgevel.

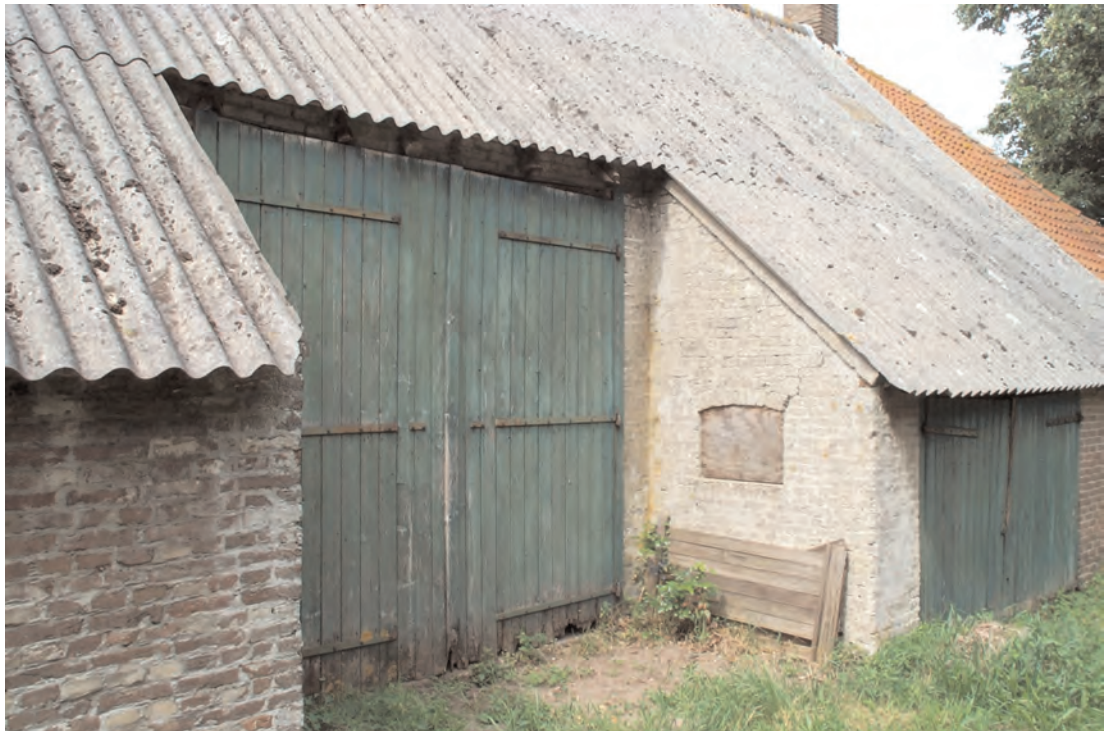
Halverwege springt de gevel in ten behoeve van een hoge inrijpoort met dubbele deuren (afb. 5). In de linkergevel van het inspringende gedeelte bevindt zich een getoogd vierruits ijzeren stalraam met halfsteens rollaag. De rechterzijde bestaat uit 20ste-eeuwse betonsteentjes (afmetingen; 20 x 10 x 5 cm en een 10 lagenmaat van 61 cm) waarin een getoogd vierruits ijzeren stalraam is aangebracht. Dit raam is momenteel dichtgetimmerd.

*Afb. 4. Inrijpoort met dubbele deuren.*

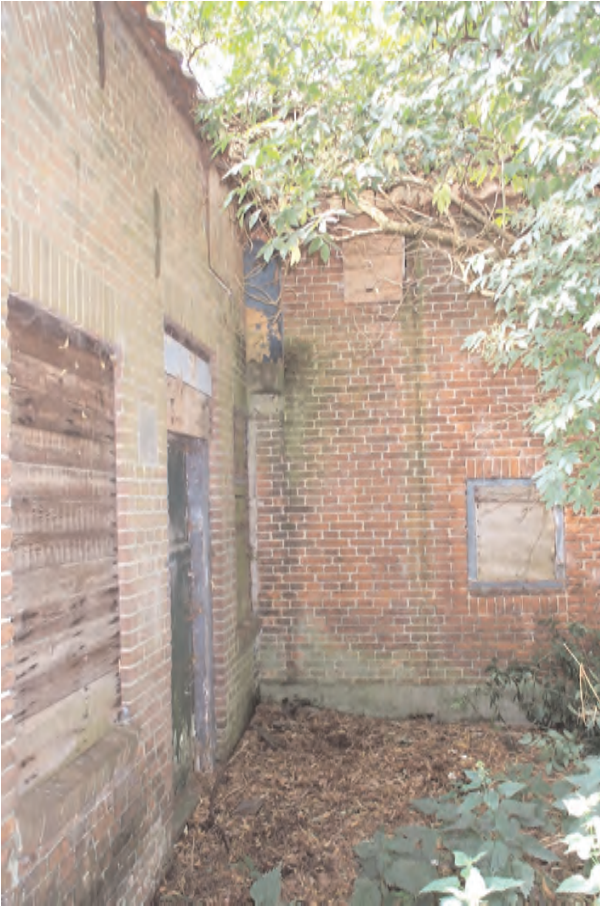
Tegen de kopgevel van het woongedeelte is in de tweede helft van de 19de- eeuw een aanbouw geplaatst (afb. 6). Het linker gedeelte van de kopgevel bevat het oudste metselwerk waarin vlechtingen zijn opgenomen. Het metselwerk is opgetrokken in rode bakstenen met kalkspecie gemetseld en platvol gevoegd, de lintvoegen zijn voorzien van een daggestreep. Hoewel de gevel alleen koppen en drieklezoren bevat - opvallend is het ontbreken van echte strekken - lijkt het er op dat de stenen primair verwerkt zijn. Kennelijk heeft men bij de bouw uitsluitend gebruikgemaakt van tweede keus materialen, zoals slecht gebakken stenen of gebroken stenen.<sup>1</sup> De baksteenformaten bedragen 22/16,5 x 10,5/11 x 4,5/5 cm met een 10 lagenmaat van 59 cm.

Afb. 5. De aanbouw tegen de kopgevel van het woon-gedeelte.

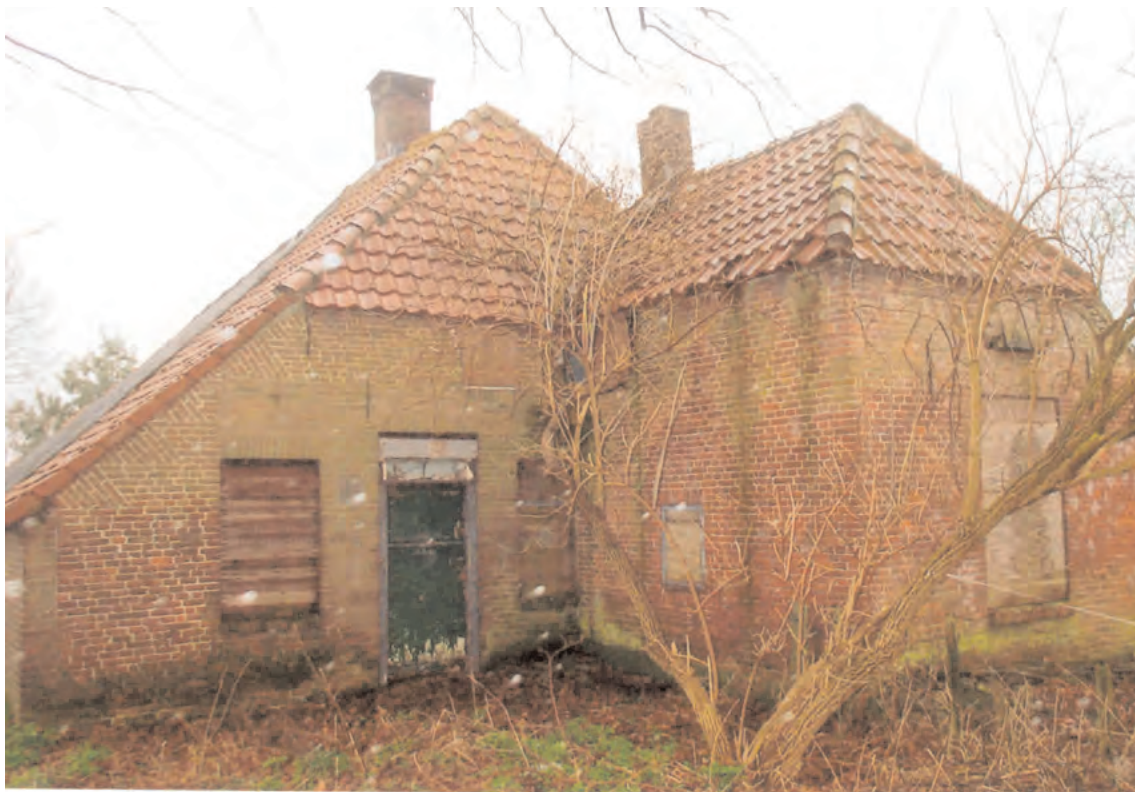
Afb. 6. Kopgevel met onder meer vernieuwd metselwerk rondom de voordeur.

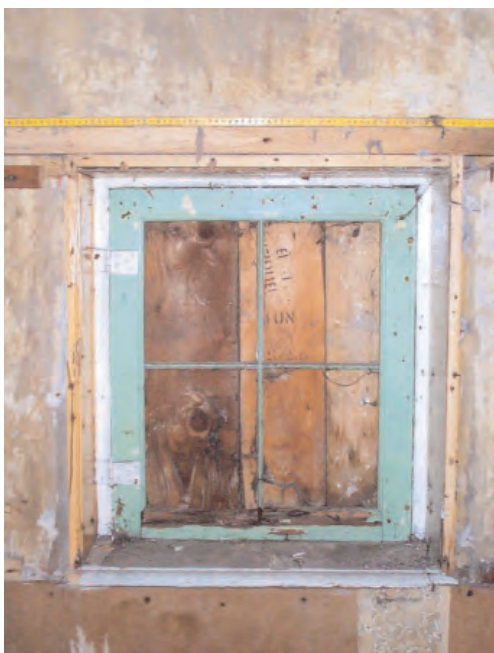
Afb. 7. Dichtgezet ijzeren draairaam.

De straatgevel van de aanbouw is voorzien van een gecementeerde plint, een dichtgezet vierruits houten draairaam met ijzeren roedenverdeling (afb. 7) met een rollaag aan de boven- en aan de onderzijde en op de verdieping een vierkant venster dat later is toegevoegd. Het venster op de begane grond kon worden afgesloten met een thans verdwenen luik.

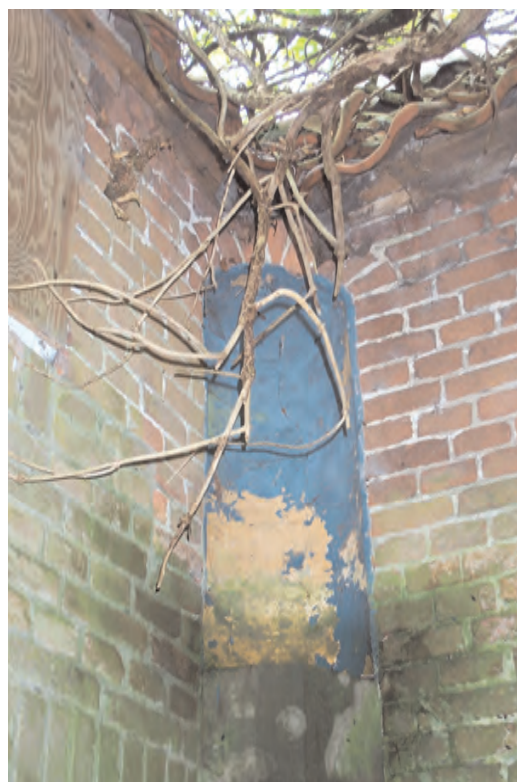
Afb. 8. Muurnis

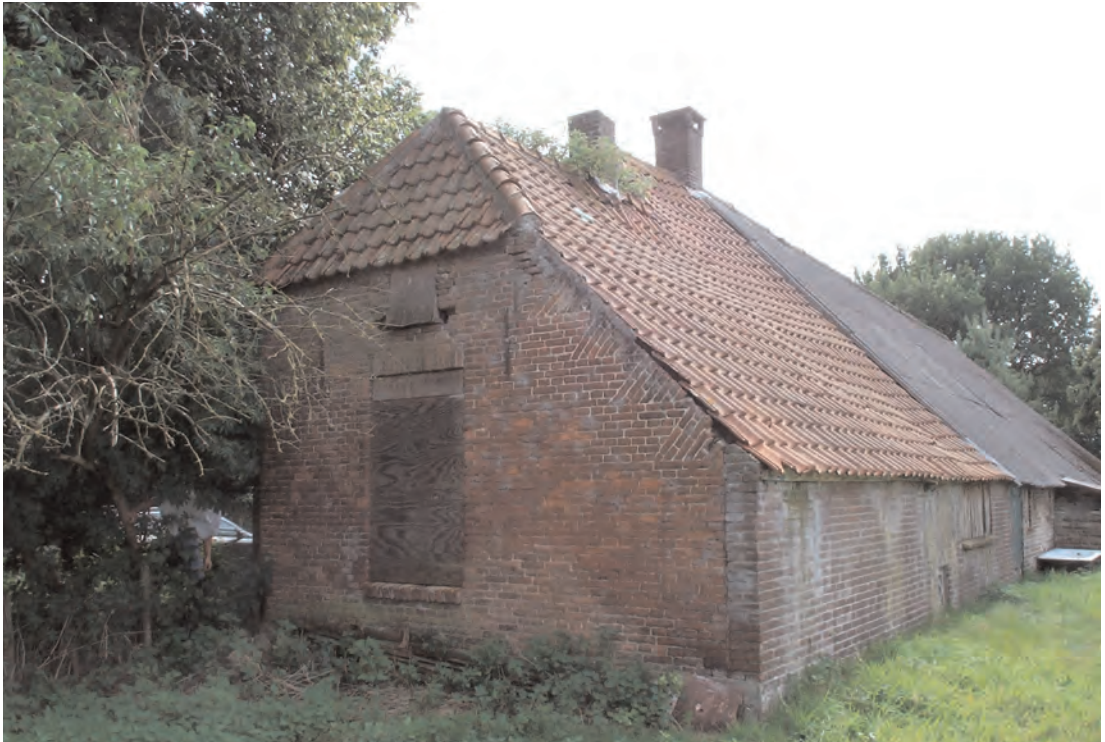
De kopgevel (afb. 9) van de uitbouw is opgetrokken in hetzelfde metselwerk als de zijgevel: 22,5/22 x 10,5/11 x 5 cm met een 10 lagenmaat van 59 cm. Ter hoogte van de verdieping is het metselwerk opnieuw gevoegd of vernieuwd. Het venster op de verdieping is bij de mogelijke vernieuwing toegevoegd. Op de begane grond bevindt zich een gevelopening waarin voorheen een groot dichtgezet vierruits venster heeft gezeten met een bakstenen raamdorpel en een rollaag.

*Afb. 9. De kopgevel.*

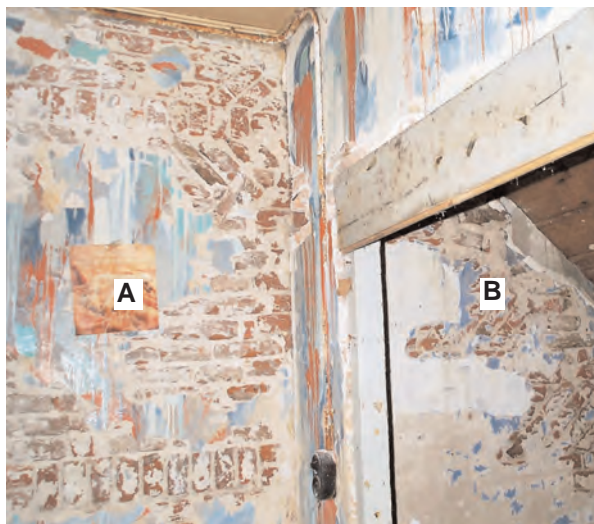
Met het verrijzen van de aanbouw is de oude kopgevel deels achter de aanbouw verdwenen. Nadat tijdens het onderzoek een deel van het metselwerk ontleisterd was, kwam de indeling van de oude gevel in het zicht (afb. 10 en 11). De goede staat van het metselwerk en voegwerk<sup>2</sup> duidt op een vroege vergroting van de boerderij in de periode 1844 - 1880 (afb. 2 en 3). Het metselwerk en voegwerk moeten immers in een vrij vroeg stadium beschermd zijn tegen weersinvloeden en slijtage. De baksteenformaten bedragen 16,5/17 x 10,5/11 x 4,5/5 cm met een 10 lagenmaat van 60 cm.

Afb. 10. Indeling van de oude gevel.

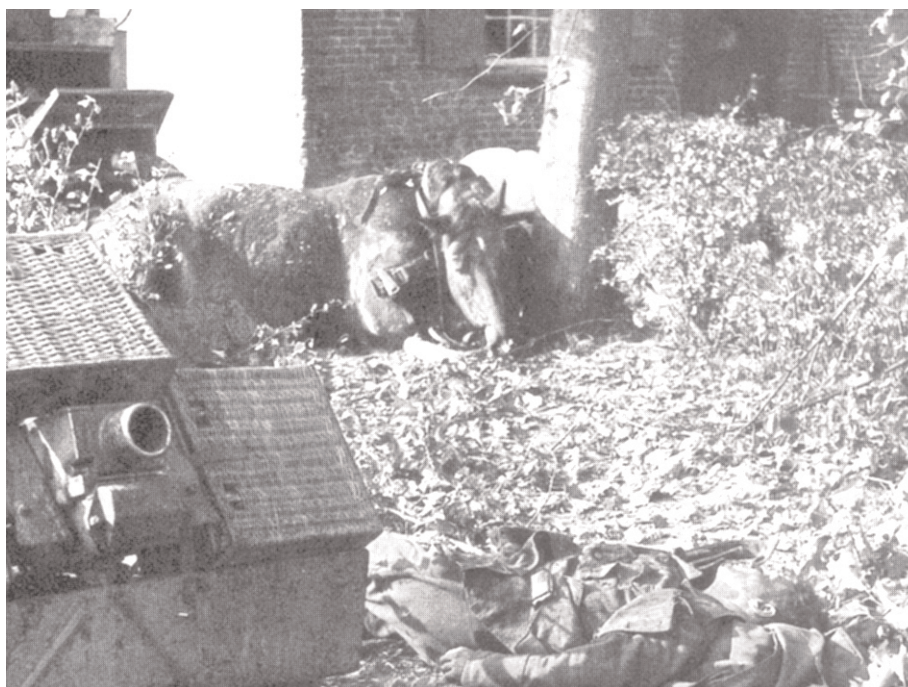
Op de foto uit oktober 1944 (afb. 12) is te zien welke indeling de gevel had voor het vernieuwen van een deel van de gevel. Door het combineren van deze gegevens met die van het ontleisterde deel aan de binnenzijde, was het mogelijk het uiterlijk van de oude gevel te reconstrueren (zie 2.2.1 en afb. 13).

Afb. 12. Oorlogsbeeld oktober 1944. Op de achtergrond is een deel van de gevelindeling zichtbaar. Na de oorlog is een deel van de gevel vernieuwd. In: L. van Gendt, Oktober 1944. Den Bosch bevochten en bevrijd, 's-Hertogenbosch z.j., p. 47.

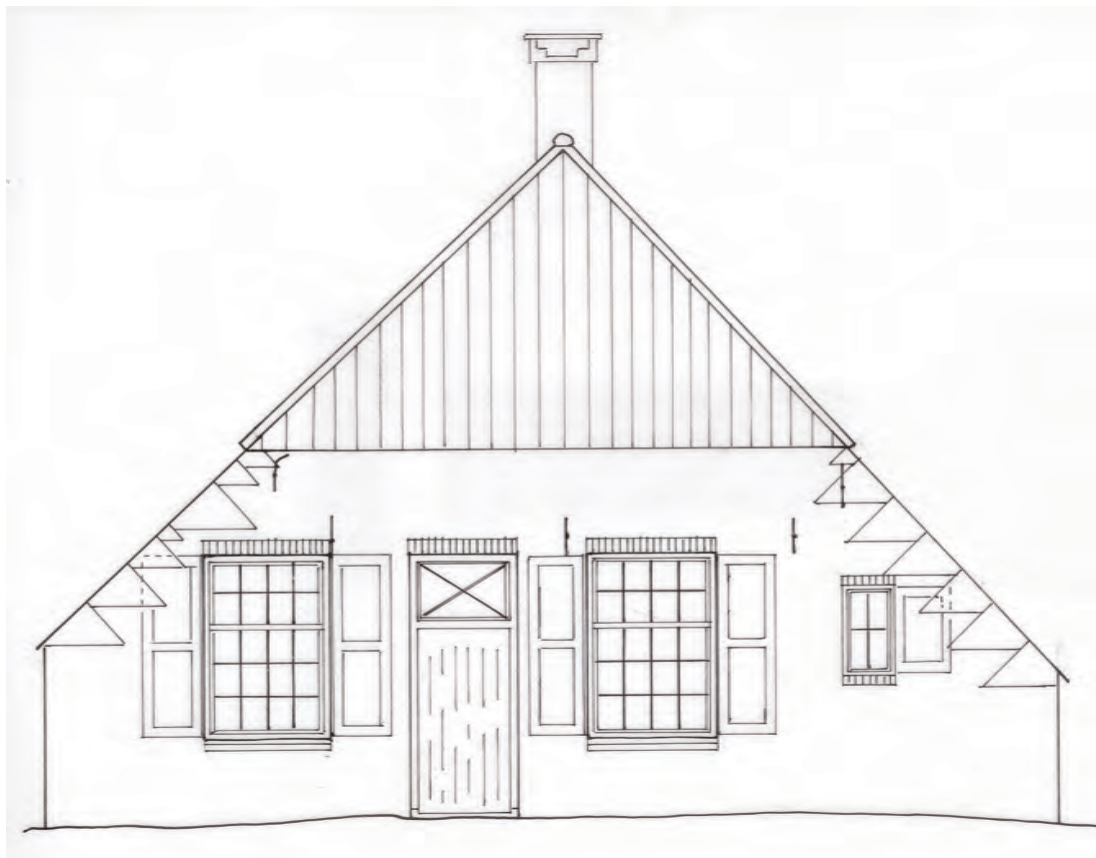
Afb. 13. Reconstructie van de oude kopgevel.

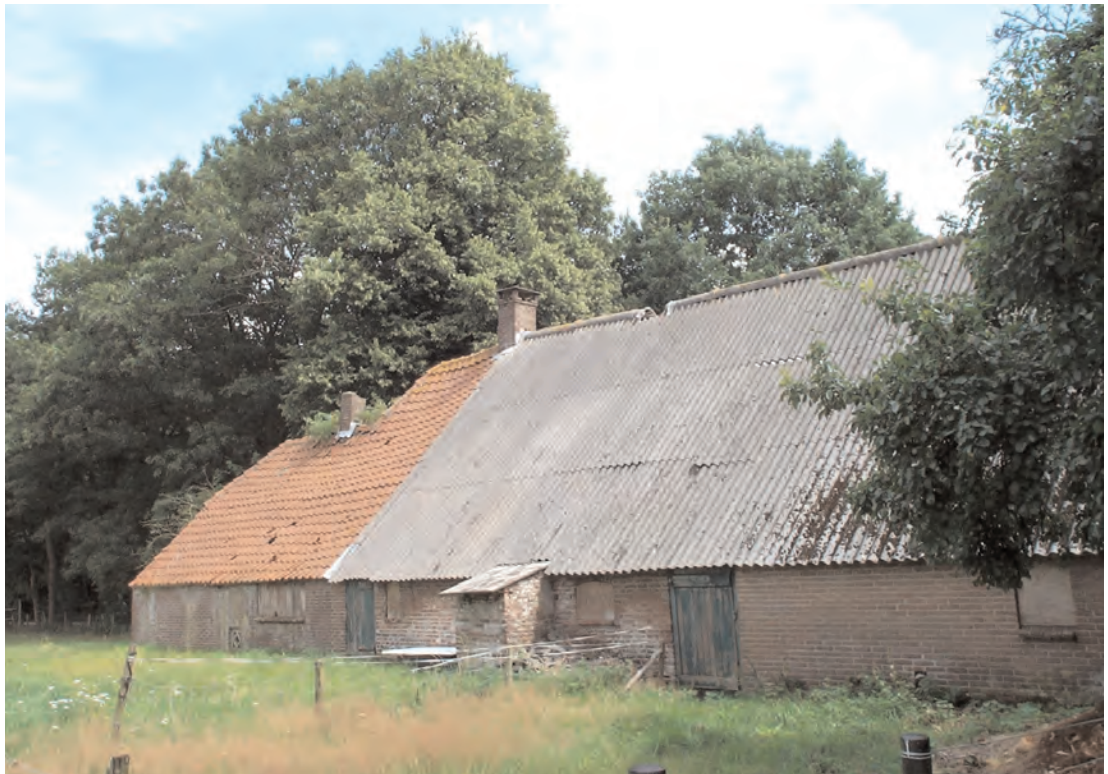
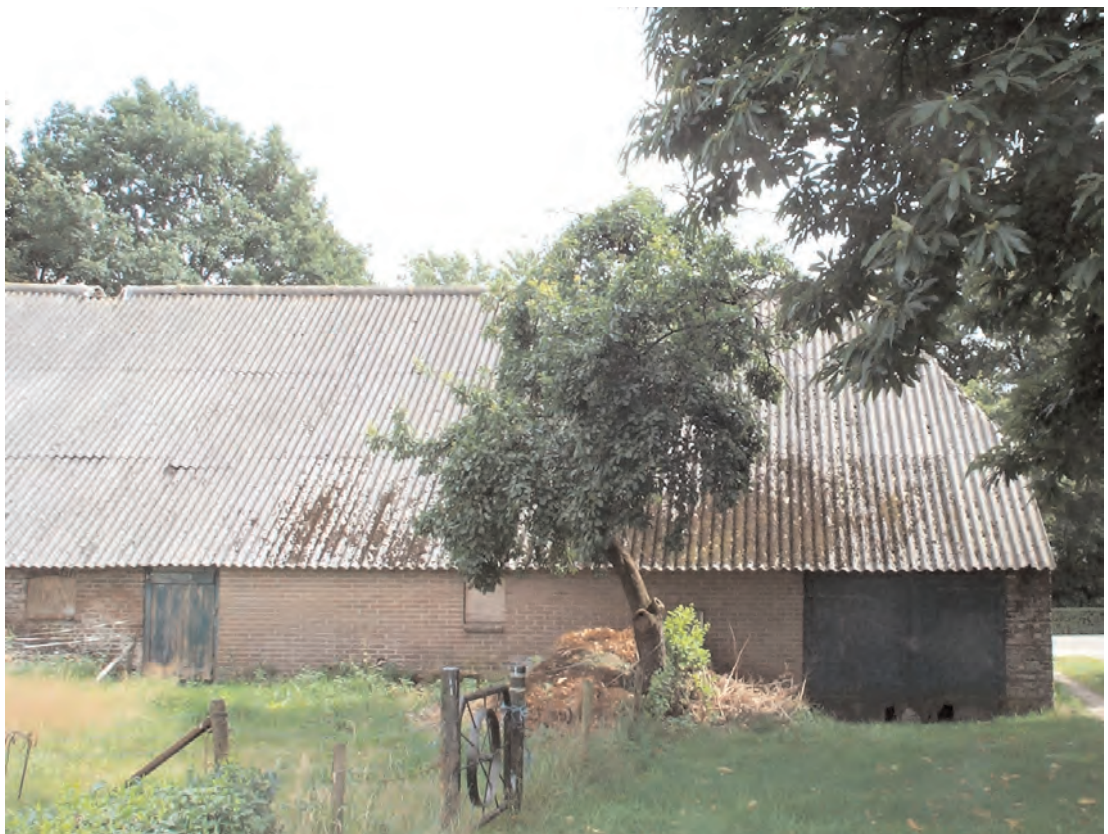
De achtergevel bestaat ter hoogte van het woongedeelte uit een in de tweede helft van de 20ste-eeuw in halfsteens verband gemetselde één steen dikke muur. Deze muur is tegen de linker zijgevel aangebouwd en voorzien van een rollaag onder de dakrand (afb. 14 en 15).

De achtergevel is na een inslag van een V1 in de nadagen van de Tweede Wereldoorlog in zijn geheel verwoest, samen met (een deel) van het dak. Korte tijd na het ontstaan van de schade is de boerderij hersteld.

Afb. 14 en 15. De achtergevel.

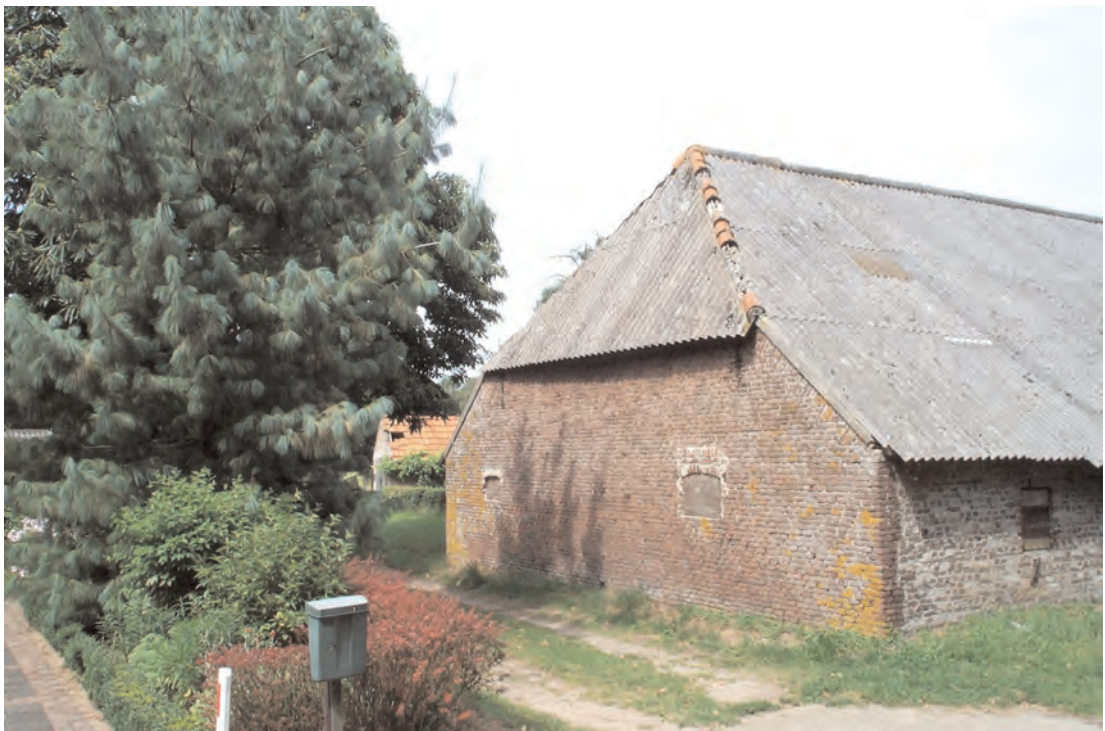
De 19de eeuwse kopgevel van het stalgedeelte is de enige gevel met muurwerk uit één enkele fase (afb 16). De één steens dikke gevel is opgetrokken met stenen die wat afmetingen betreft gelijkwaardig zijn aan de andere kopgevel (22/16,5 x 10/11 x 4,5/5 cm, 10 lagen = 59 cm). In de gevel zijn nagenoeg geen strekken verwerkt maar voornamelijk drieklezoren en koppen. De formaten bedragen: 20/16,5 x 10/10,5 x 4,5/5 cm en een 10 lagenmaat van 56 cm. Net als de andere gevel is deze opgetrokken uit louter inferieur materiaal. De gevel is in een wildverband gemetseld en voorzien van vlechtwerk en gecementeerd op de gevelschuinten. Aan de linkerzijde heeft de gevel zes vlechtingen en aan de rechterzijde (straatzijde) vijf vlechtingen.

*Afb. 16. De 19de eeuwse kopgevel van de stal.*

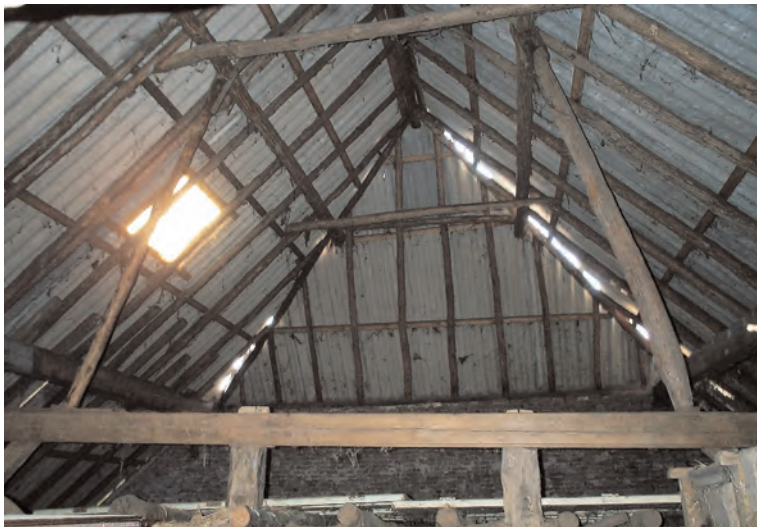
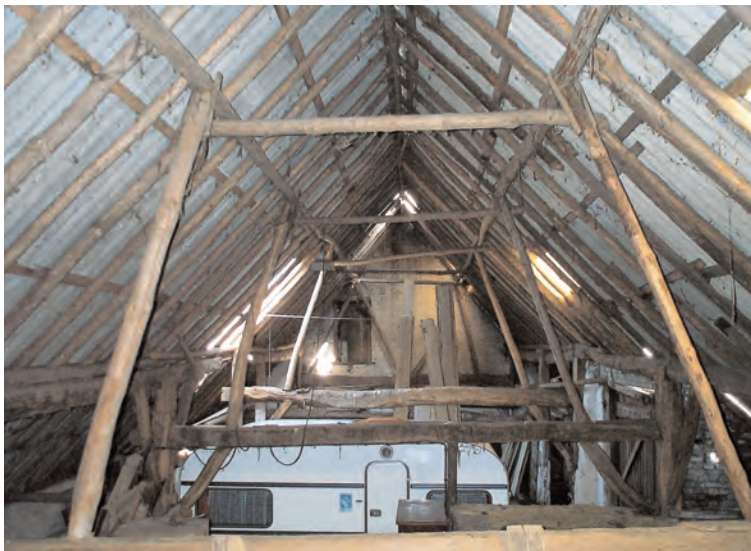
De boerderij heeft een ankerbalkgebinten constructie met vier gebinten. In eerste opzet waren dit er vijf (afb. 17 en 18). Het tweede gebint is verwijderd en vervangen door losse balken onder de flieringen. De ankerbalkgebinten zijn voorzien van korbeels, windverbanden, ankerbalken en flieringen waarop de sporen liggen. De stijlen van de gebinten staan op gemetselde poeren met een peulhout. De gebinten zijn overwegend uitgevoerd in eiken, later hersteld met grenen en naaldhout. Op de ankerbalken staan ronde naaldhouten palen ter ondersteuning van de naaldhouten gordingen. De sporen zijn vastgezet op de muurplaat, fliering, gording en nokbalk.

Afb. 17 en 18. Kapconstructie met gebinten.

- Handhaving van de gebinten met flieringen, herstellen waar nodig (zoals het aanbrengen van verdwenen korbeels en windverbanden).
- Indien noodzakelijk voor extra ruimte kan een zolder in de stal worden aangebracht op de positie waar vroeger de slietenzolder was gelegen, rustend op de ankerbalken.

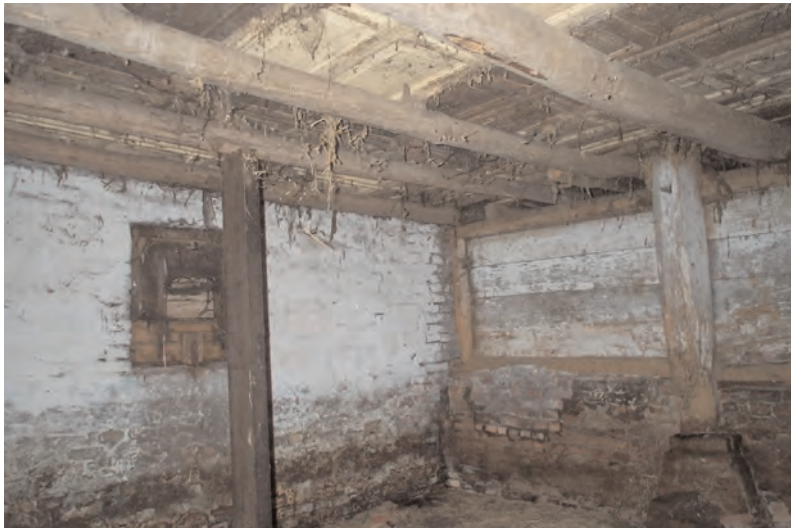
In het vierde travee bevindt zich achter de straatgevel een varkenshok. In het midden een aardappelkelder die voor een klein deel ondergronds is aangebracht (afb. 19). De resterende ruimte van deze travee is vrij gehouden om de rest van het pand te kunnen bereiken.

Afb. 19. Varkenshok en aardappelkelder in de stal.

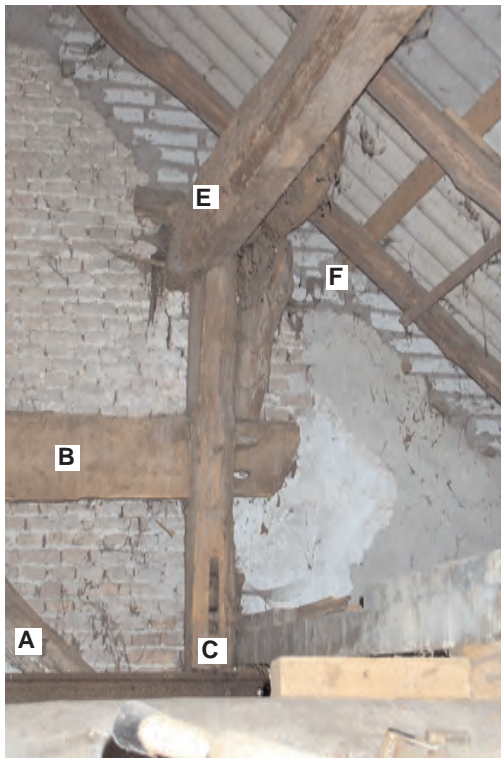
In de gebinten zijn drie verschillende fasen te onderscheiden. De eerste fase (1844) waarin voornamelijk eiken is gebruikt is voorzien van gestoken telmerken. Een tweede fase in de late 19de-eeuw betreft een verbouwing/vernieuwing waarbij een aantal onderdelen is vervangen. Bij deze vernieuwing zijn twee van de vijf gebinten hersteld of geheel vervangen of verdwenen. De vernieuwingen aan de gebinten zijn van grenen. De onderlinge verbindingen zijn uitgevoerd met een pen en gat gezeurd met toognagels. Voor de vernieuwing zijn ook hergebruikte eiken en grenen balken verwerkt. De derde fase in de 20ste eeuw bestaat uit vernieuwingen aan windverbanden, enkele korbeels en delen van de flieringen. De nieuwe rondhouten onderdelen zijn met spijkers op de bestaande constructie bevestigd. Het eerste gebint bij de brandmuur is het minst geschonden (afb. 20 en 21). Het gebint mist alleen de windverbanden in het stalgedeelte (de vliering loopt door in het woongedeelte). Het gebint heeft telmerken (I) aan de straatzijde en aan de achterzijde (II). Van het tweede gebint is niets meer over en zijn twee losse palen gebruikt voor ondersteuning van de fliering en dak. Het derde en vierde gebint zijn voorzien van grenen windverbanden, het derde gebint heeft grenen korbeels. Op de stijl van het derde gebint (aan de straatzijde), en op de ankerbalk en het korbeel zijn met een rechte steekbeitel de telmerken aangebracht (III). De overige delen zijn wederom vernieuwd waarbij geen telmerken meer zijn gebruikt. De eiken stijl

van het vierde gebint aan de straatzijde is een hergebruikte balk. De andere, eveneens eiken stijl, is voorzien van een telmerk (I). Het vijfde gebint is in de late 19de eeuw geheel vernieuwd, waarna in de 20ste eeuw de korbeels en ankerbalk wederom zijn vervangen. Bij alle verbouwingen zijn de flieringen, op het deel bij de brandmuur na, vervangen door rondhout, met uitzondering van de laatste travee waar hergebruikte grenen moerbalken zijn aangebracht.

Afb. 20. Het eerste gebint bij de brandmuur. A: korbeel; B: ankerbalk; C: stijl; D: verdwenen windverband; E: fliering; F: ophoging brandmuur.

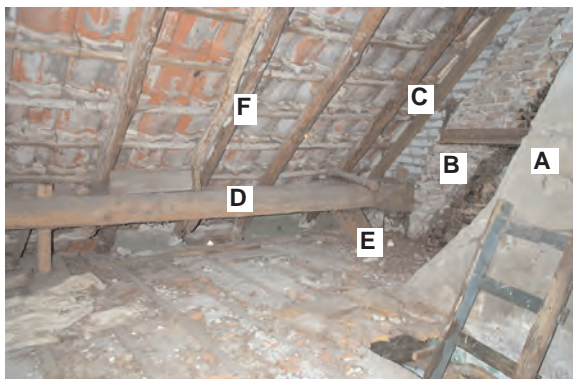
Op de grens tussen stal- en woongedeelte staat een in gele IJsselsteentjes opgetrokken brandmuur (16 x 8 x 4 cm, 10 lagen 54 cm), die in de 20ste eeuw aan beide zijden iets is verhoogd (afb. 21). Deze muur is in kalkspecie gemetseld. Bij het rookkanaal is de muur, tot ongeveer 1 meter boven de zoldervloer, anderhalve steen dik; elders is de muur één steen dik. Naast de doorgang naar de zolder is een gedeelte vernieuwd waarbij portlandcement is gebruikt.

Tegen de brandmuur staat het enige volledig oorspronkelijke gebint, waarvan alleen de windverbanden in het stalgedeelte ontbreken. De windschoren aan de zijde van het woongedeelte steken door de brandmuur heen. De brandmuur is opgemetseld nadat het houten skelet met de ankerbalkgebinten was opgericht. In de brandmuur bevinden zich twee doorgangen naar het woongedeelte, één op de begane grond en één op zolderniveau. De zolder is alleen via het stalgedeelte bereikbaar. Naast de deur op de begane grond is het vurster, een kijkgat naar de stal, dichtgezet evenals een stooggat (afb. 22 en 23).

Afb. 21. A: rookkanaal; B: aftekening breder rookkanaal; C: ophoging brandmuur; D: fliering; E: windverband; F: spoor.

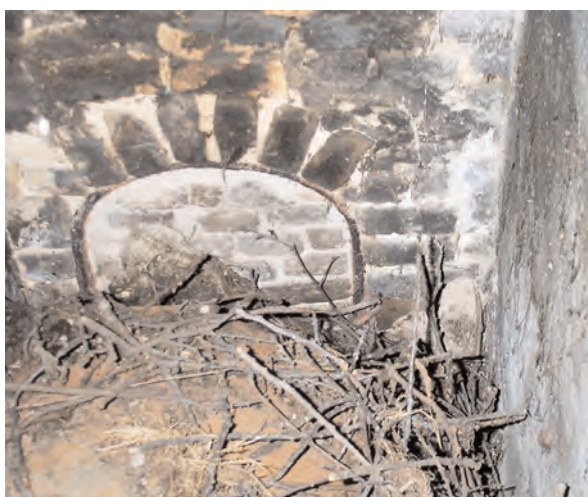
Afb. 22 Voormalig stookgat.

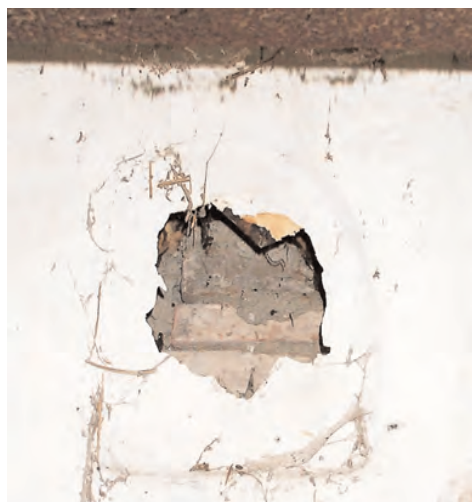
Afb. 23. dichtgezet vurster.

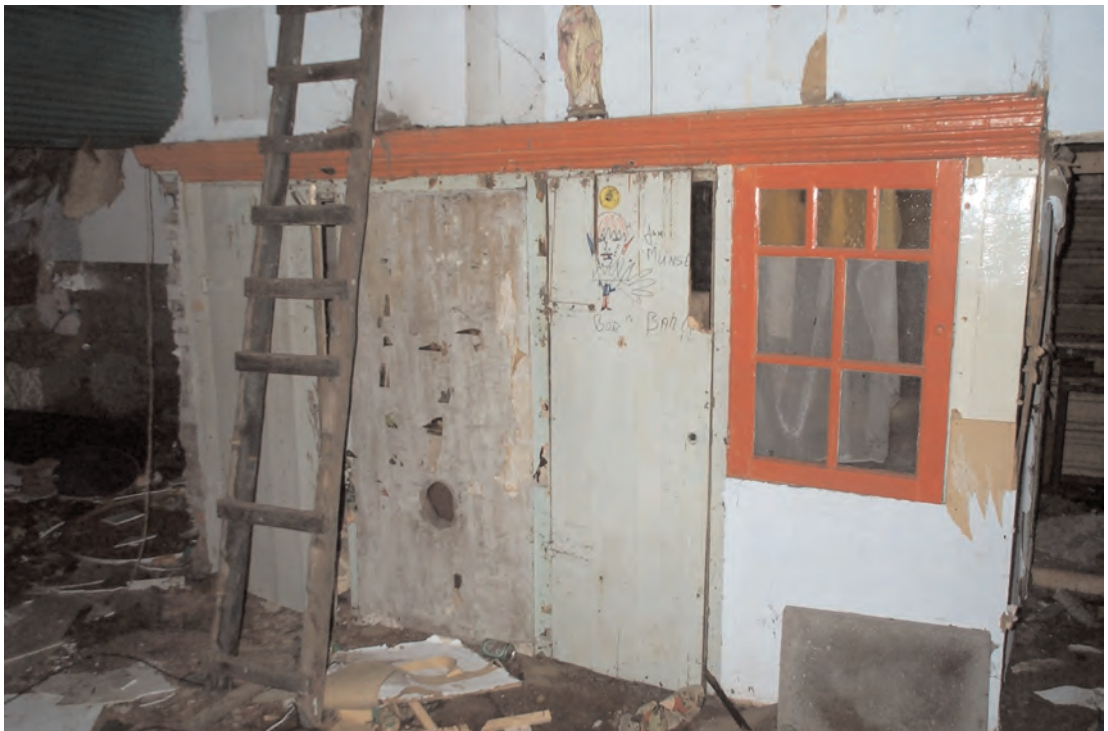
In de ruimte tegen de brandmuur (de herd) bevindt zich een in de 20ste eeuw versmalde of geheel vernieuwde schouw met een geprofileerde boezembalk (afb. 24 en tekening opgenomen als bijlage). Aan de straatzijde is de stookplaats met rookkanaal ongeveer 55-60 centimeter verkleind. Het rookkanaal is versmald, tevens is de schouw in de 20ste eeuw vanaf de boezembalk vrijwel geheel vernieuwd.

Afb. 24. Schouw met geprofileerde boezembalk.

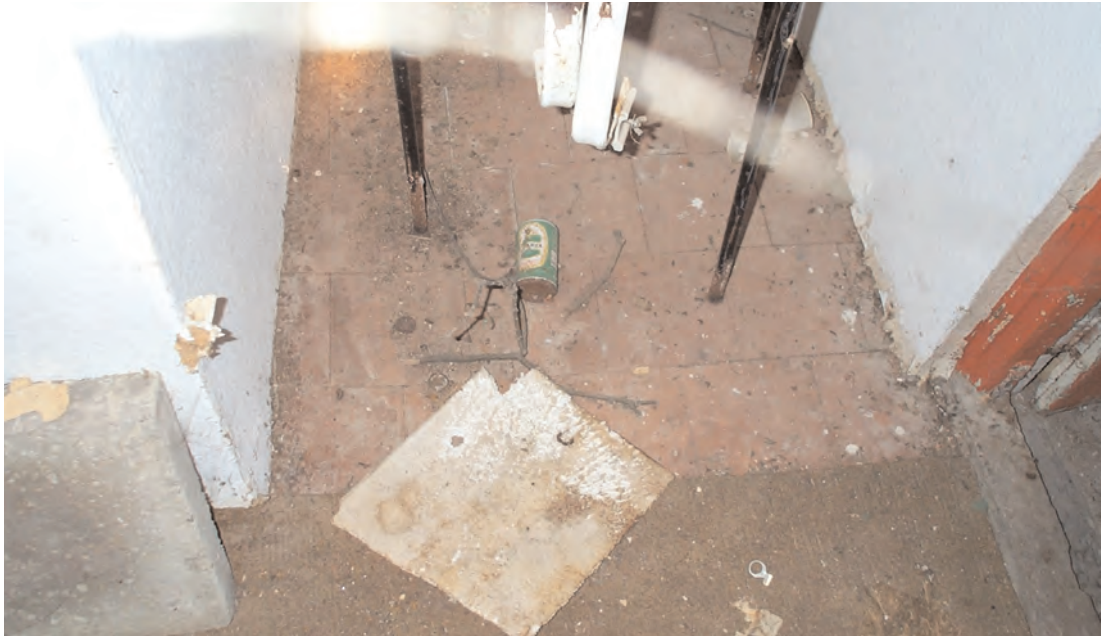
De schouw heeft in de huidige situatie een andere functie gekregen. De openingen aan de voorzijde van de schouw zijn dichtgezet met een muur en drie deurtjes, waarvan er één is voorzien van ruitjes. Hiermee is van de stookplaats een opbergkast gemaakt. Voor de verwarming is een moderne kachel voor de schouw geplaatst. De rookgassen daarvan worden via het oude rookkanaal afgevoerd. De vloer in de herd is afgewerkt met oorspronkelijke rode plavuizen (afb. 25).

Afb. 25. Vloer van de herd.

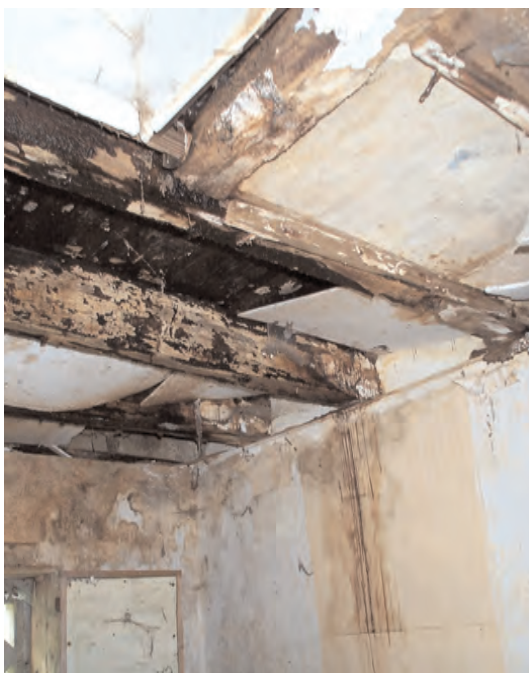
In de hoek van de voormalige kopgevel en de achtergevel bevindt zich een kleine vierkante, grotendeels bovengrondse kelder (afb. 26). Het kelderdek bestaat uit eiken balken en grenen vloerdelen waarop een zeer kleine opkamer met bedstede of kast is gesitueerd. In een van de houten, verweerde, panelen is een spitsboogvormige opening uitgespaard.

Afb. 26. Kelderdek met eiken balken.

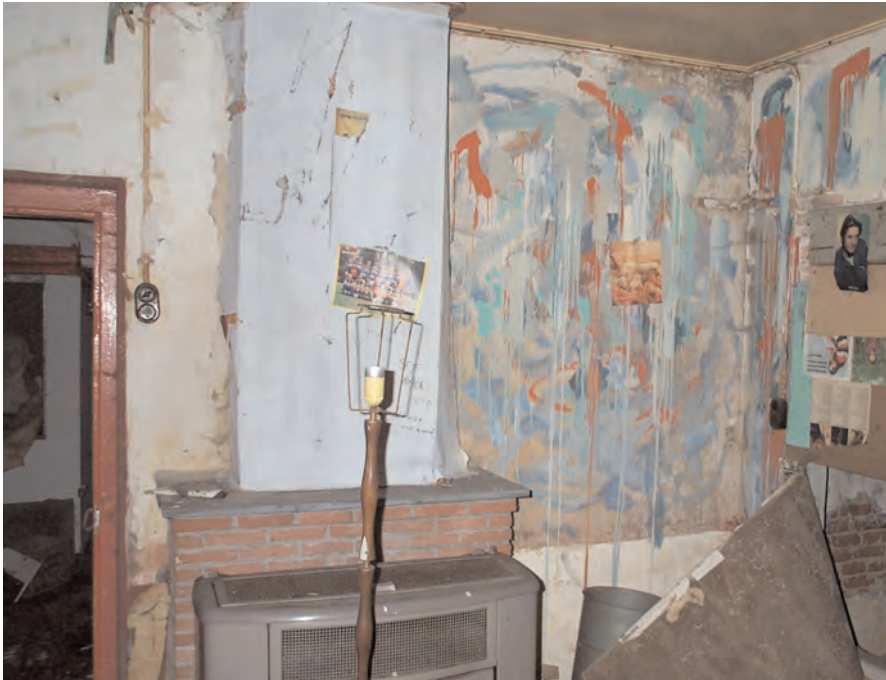
In de aanbouw bevinden zich tegen de achtergevel twee bedsteden hiernaast is een schouw tegen de voormalige buitengevel geplaatst (afb. 27). De zoldervloer heeft een enkelvoudige geprofileerde grenen balklaag en grenen vloerdelen.

*Afb. 27. Aanbouw met bedsteden en schouw.*

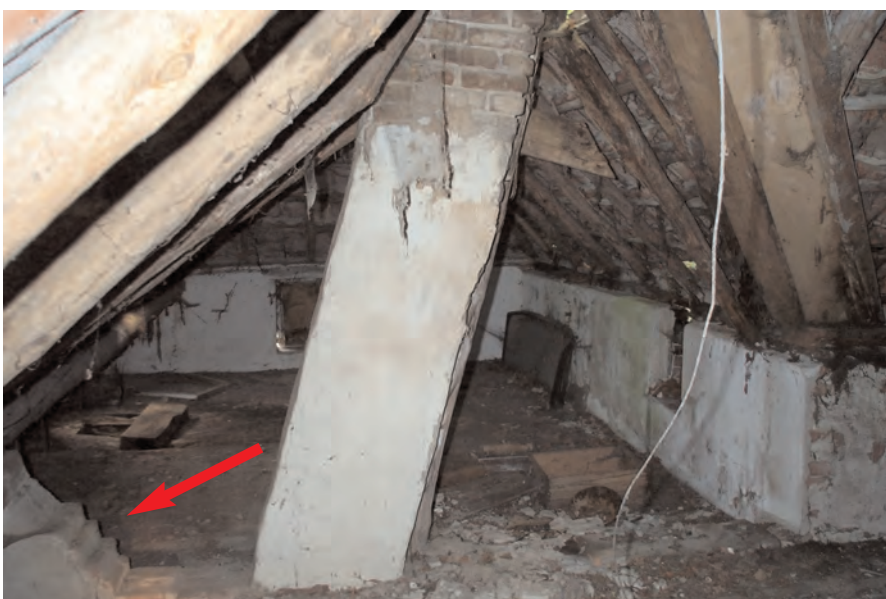
Op de zolder is behalve de grote schoorsteen tegen de brandmuur nog een tweede schoorsteen aanwezig in het aangebouwde deel (afb. 28). Ten behoeve van de toevoeging van de aanbouw is het bestaande dakschild deels verwijderd waarna er een klein zadeldak met een dakschild is toegevoegd. Deze nieuwe kap is onbeschoten en gedekt met pannen.

*Afb. 28. Op de zolder is de doorbroken bovenzijde van de oude kopgevel te zien. Zie pijl.*
