## MALISKAMP 51

### Bouwhistorisch onderzoek

BAAC rapport 06.324

Juni 2007

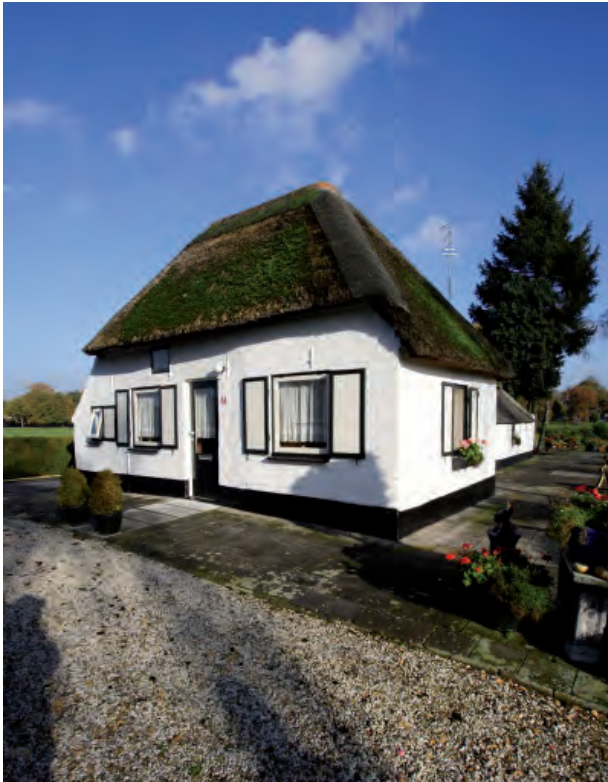
*Afbeelding 01: De voorgevel van de boerderij. Overzichtsfoto met duidelijk onder het tweede raamluik een bouwnaad.*

De voorgevel is grotendeels met negentiende-eeuwse handgevormde IJsselstenen gemetseld. Het metselwerk van het rechterdeel van de gevel wijkt daarvan af. Dit deel is in een latere machinaal geproduceerde steen opgetrokken. De bouwnaad tussen de beide muurvlakken tekent zich rechts van de vernieuwde en in onbruik geraakte voordeur af. Op de plattegrondtekening die vervaardigd werd tijdens de documentatie, is goed te zien hoe de gevel knikt ter plaatse van deze bouwnaad.

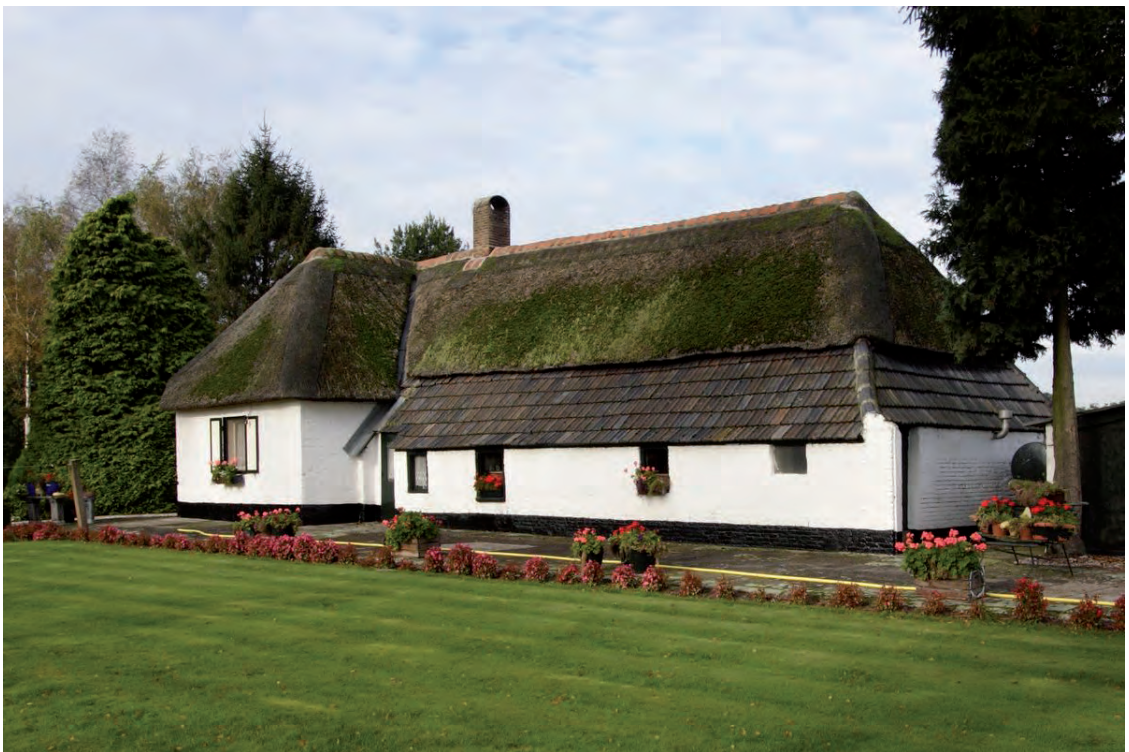
*Afbeelding 02: De rechter zijgevel van de boerderij met daarin wel enkele negentiende- of zelfs nog achttiende-eeuwse vensters, maar geen enkele op de oorspronkelijke plaats. De deur is eveneens een latere toevoeging. De grote variatie aan venstergrootte wijst nog eens te meer op het pragmatische hergebruik van materialen (dit was relatief goedkoop) dat zo kenmerkend is voor het (Brabantse) agrarische bouwen.*

De rechterzijgevel van het stalgedeelte vertoont een grote variatie aan vensters (de vensters zijn alle ongelijk) en heeft uiterst links een deur. Dit deel van de gevel dateert niet uit de eerste bouwfase. Dat is vast te stellen op basis van het baksel en de formaten van de stenen die in de gevel zijn verwerkt. De oorspronkelijke gevel is op een gegeven moment gesloopt, waarna een nieuwe muur werd opgetrokken met sloopmateriaal (de stenen vertonen sporen van roetdoorslag). Daarbij is gedeeltelijk gebruik gemaakt van oudere vensters. In het muurwerk tekent zich een horizontale bouwnaad af. Deze naad bevindt zich drie baksteenlagen onder de muurplaat. De stenen boven de naad zijn aanmerkelijk jonger dan de stenen eronder. Zeer waarschijnlijk is de zijgevel zo'n vijftien centimeter opgehoogd. In het verlengde van de gevel is een muurdam gerealiseerd. De aanwezige sponning wijst erop dat hier een deur ofwel poort moet zijn geweest.

De deur links dateert vermoedelijk uit de jaren zeventig en diende ter ontsluiting van de keuken die in de stal geplaatst is, tegen de brandmuur. Om voldoende hoogte te creëren is de deur geplaatst binnen het gevelvlak. Rechts van de deur bevinden zich vier vensters. De eerste twee zijn negentiende-eeuws. De kozijnen hebben een luikspanning en in één van de linker stijlen heeft nog duimen. De vensters zijn geen stalvensters en hier dus niet oorspronkelijk. Dit deel van de gevel is ook vernieuwd. Het derde venster is vroeg twintigste-eeuws. Dit is vast te stellen op basis van de traditionele verbindingen in combinatie met de afwerking; het kozijnhout is gebiljoend en afgewerkt met kapelletjes. Het vierde venster is niet meer dan een ruit die in het muurwerk is aangebracht. De dagkanten zijn hier ingehakt. In de gevel zijn op enkele plaatsen net onder de dakvoet de afdrucken te zien van verdwenen ankers, ter hoogte van de gebinten.

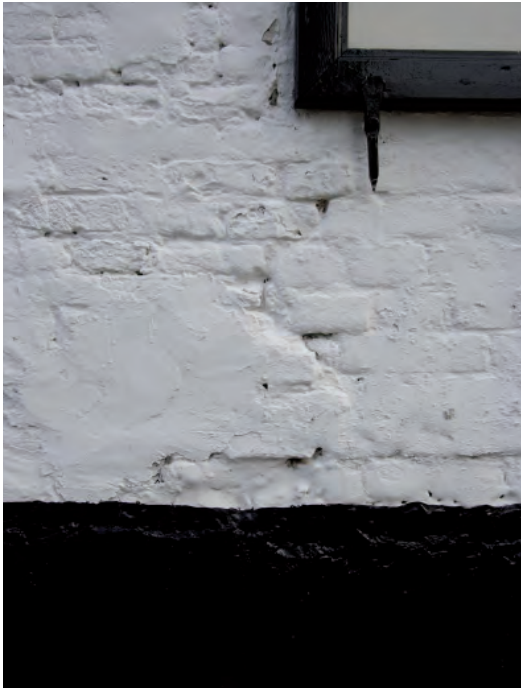
*Afbeelding 03: In detail de bouwnaad met links handgevormde IJsselsteentjes uit het tweede kwart van de negentiende eeuw en rechts de machinaal geproduceerde twintigste-eeuwse stenen van de uitbreiding.*

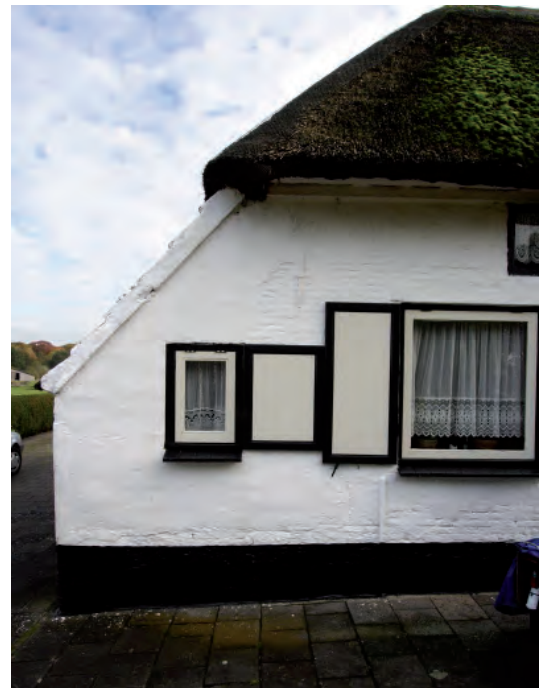
*Afbeelding 04: De linkerhoek van de voorgevel. De pleisterlaag is een eerste indicatie dat de hoek gewijzigd is. Andere aanwijzingen is de rollaag die doorbroken wordt door het secundaire zolderraam en de opgehoogde zijgevel (zowel in het exterieur als in het interieur vast te stellen).*

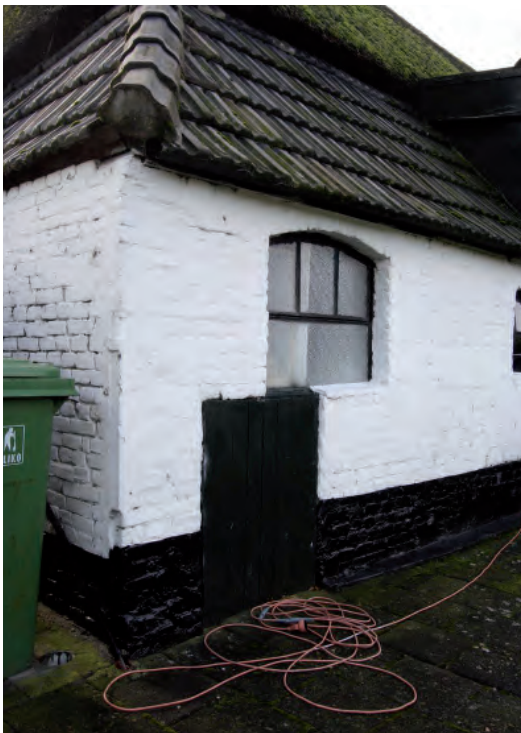
*Afbeelding 05: De hoek van de vernieuwde achtergevel en de vernieuwde linker zijgevel. In de linker zijgevel een oorspronkelijk varkensluik en twee later aangebrachte stalvensters.*

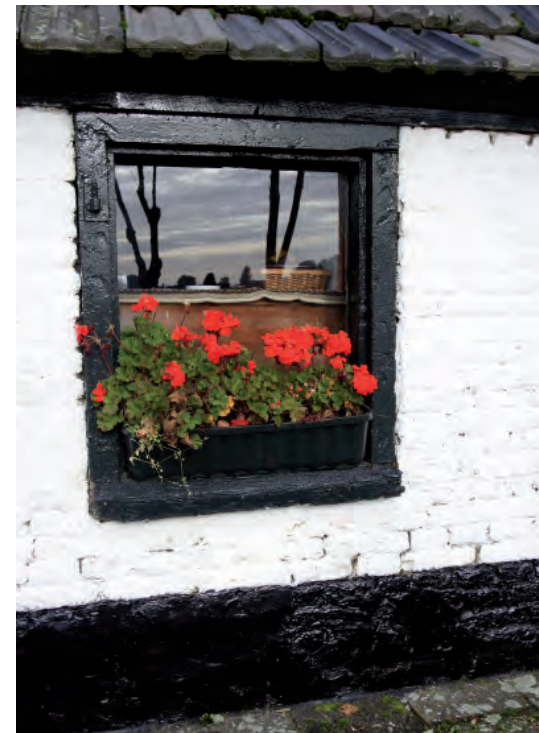
*Afbeelding 06: Een afbeelding van een hergebruikt negentiende- of zelfs nog achttiende-eeuws venster in de rechter zijgevel. Dit venster had oorspronkelijk raamluiken en moet zijn geplaatst na de ophoging van de zijgevel (het venster sluit aan op de muurplaat).*

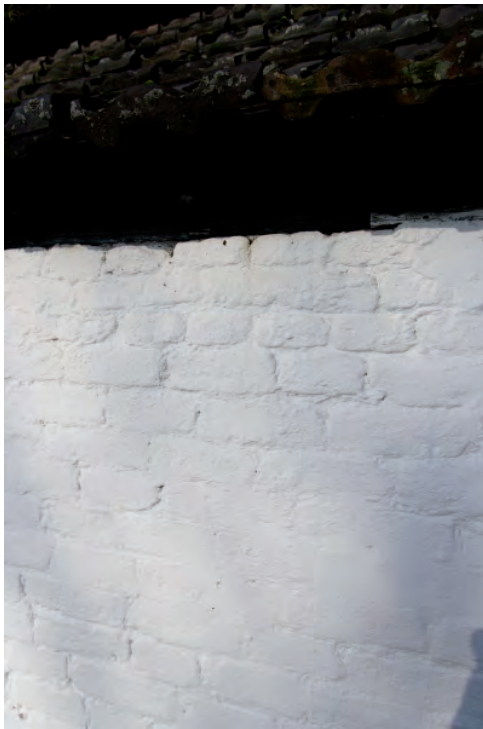
*Afbeelding 07: Een detail van de rechter zijgevel van het staldeel. De bovenste drie baksteenlagen zijn later aangebracht. Er is hier sprake van een ophoging van de gevel. Dit komt ook voor in de voorgevel en de linker zijgevel.*

De voorgevel, de zijgevels en wellicht ook de achtergevel van de boerderij worden opgehoogd. Deze ophoging is klein, namelijk drie baksteenlagen, wat overeenkomt met zo'n zeventien centimeter. Het woongedeelte wordt vergroot door de rechter zijbeuk uit te bouwen tot een volledige slaapkamer.

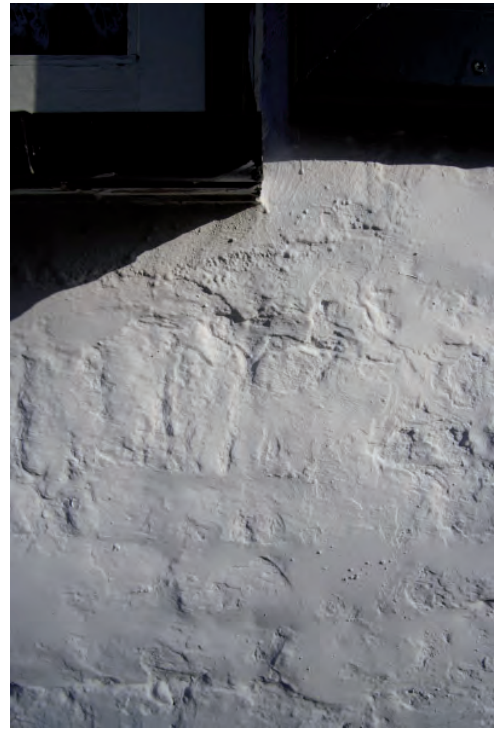
*Afbeelding 08: Een detail van een deel van een negentiende-eeuwse rollaag, vermoedelijk horende bij een verdwenen, negentiende-eeuwse gevelopening. De rollaag bevindt zich onder de huidige, jaren zeventig vensters.*

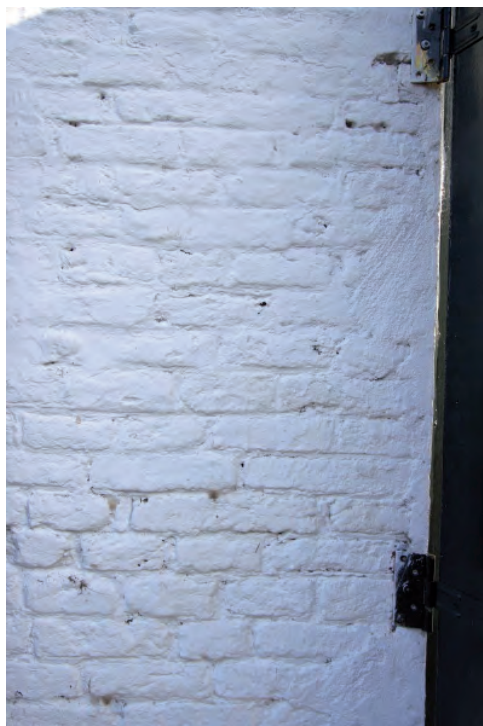
*Afbeelding 09: Achter de vernieuwde luiken is het negentiende-eeuwse metselwerk beter te zien. Rechts de latere linker dagkant van een van de vensters.*

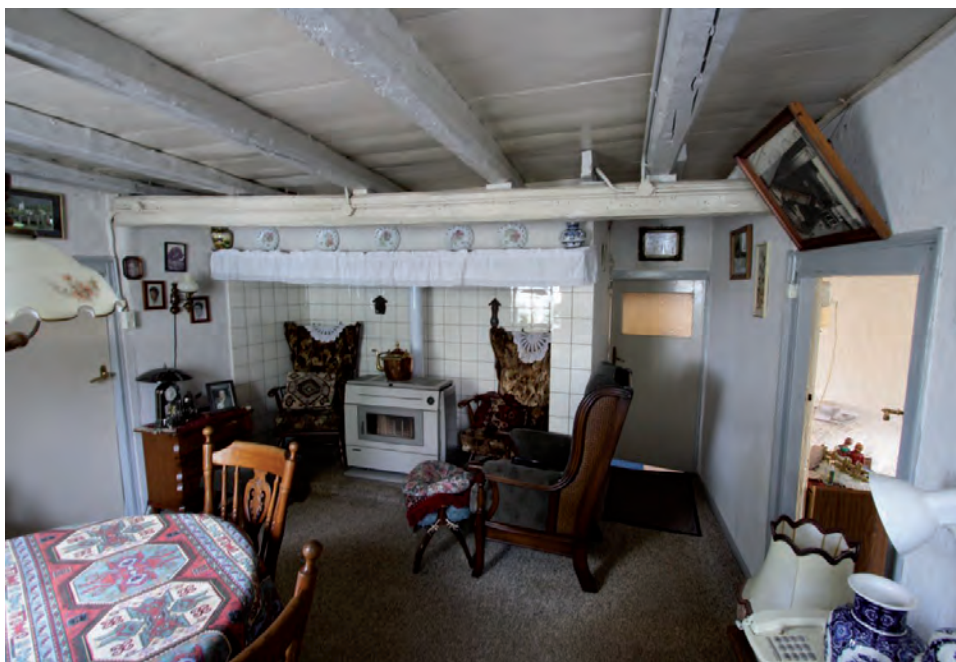
Afbeelding 10: De herd gezien in de richting van de brandmuur. Rechts van de schouw de deur naar het voormalige staldeel.

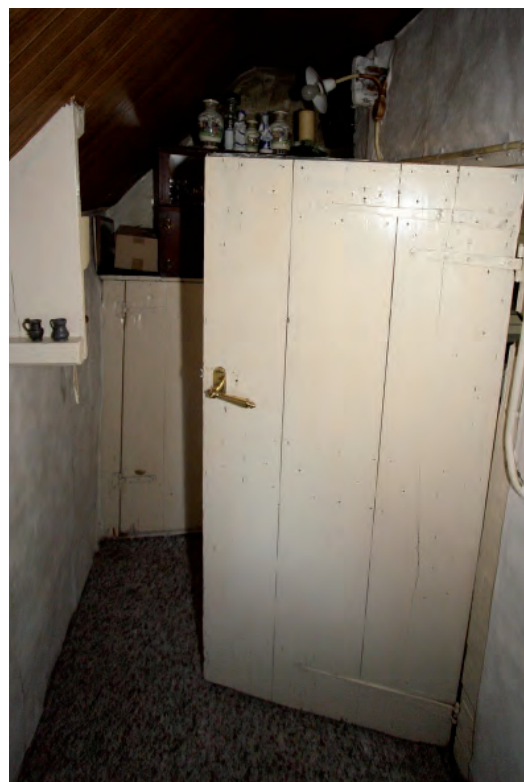
Afbeelding 12: De linker zijbeuk gezien in de richting van het kelderluik. De negentiende-eeuwse deur hoort, op basis van de gehengen, niet bij het deurkozijn.

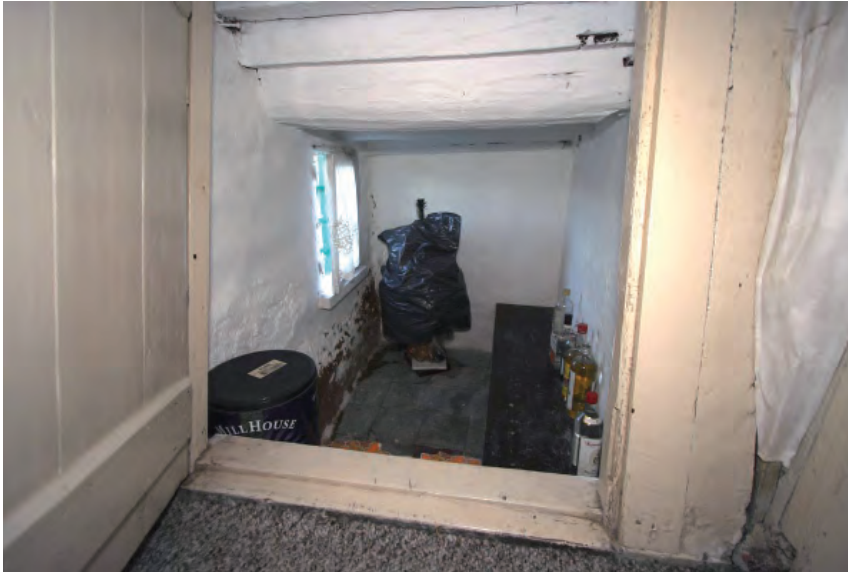
*Afbeelding 13: Een blik in de minuscule kelder van de boerderij.*

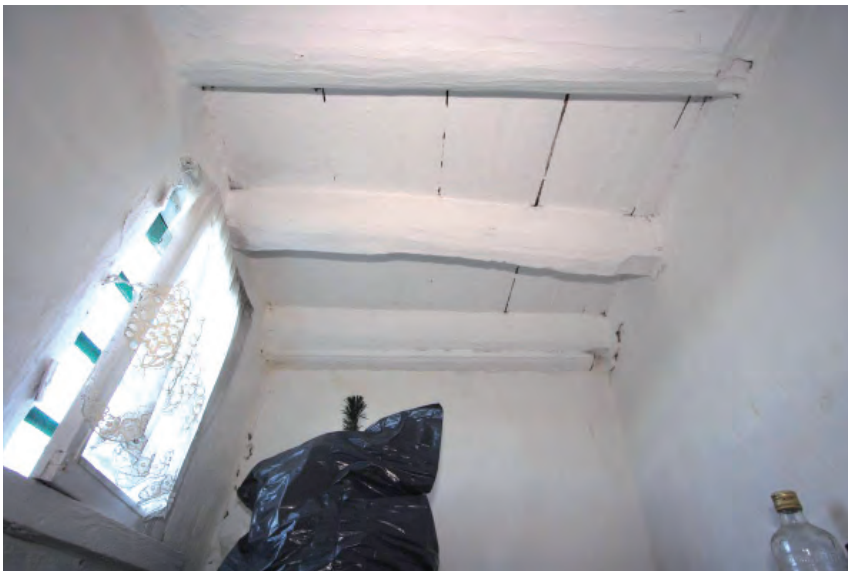
*Afbeelding 14: De constructie in de kelder. Hierop is de broodoven geplaatst.*

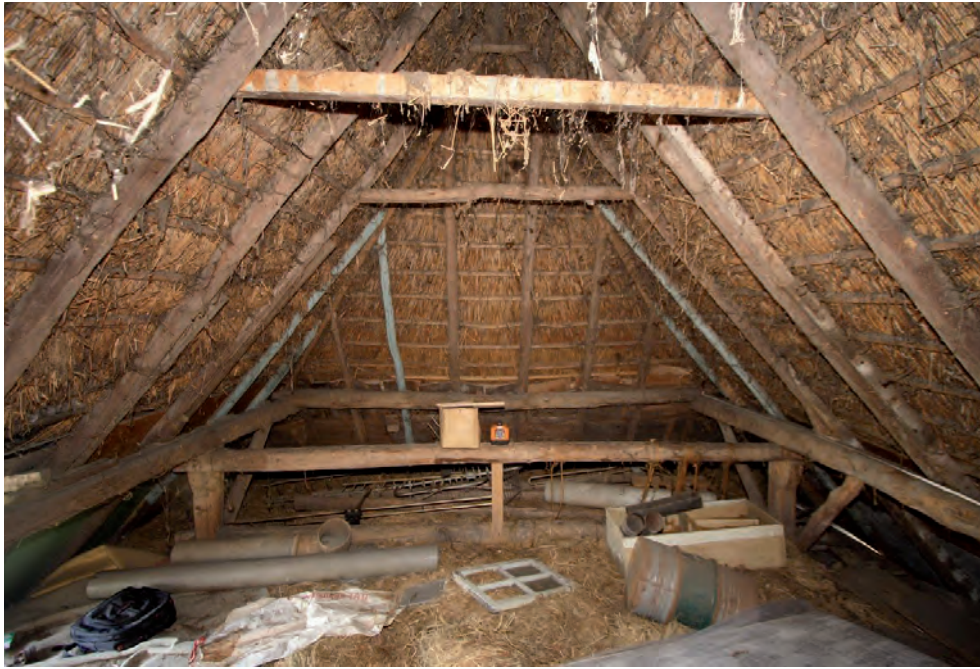
Afbeelding 15: De zolder boven de stal met het bovenste deel van het achterste ankerbalkgebint.

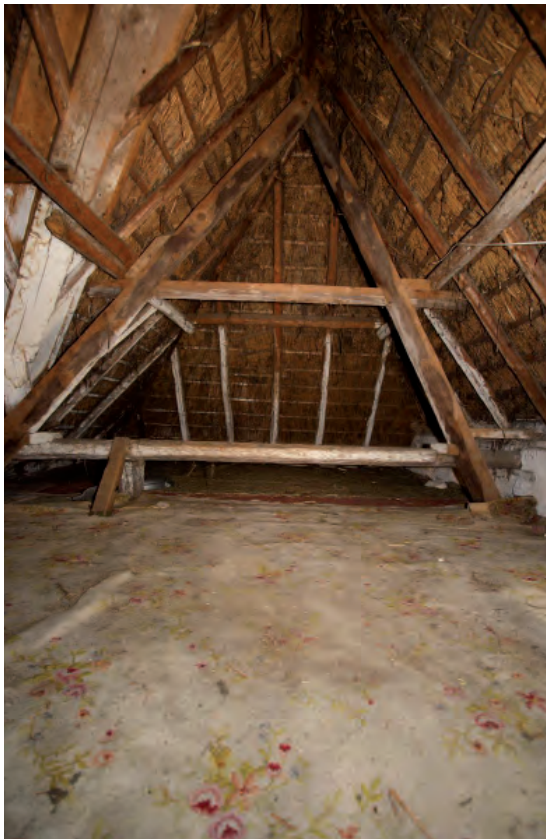
Afbeelding 16: De zolder boven de vergrote ouderslaapkamer.

De kapconstructie boven de vergrote ouderslaapkamer heeft één eikenhouten spant, een met lokaal hout op pragmatische wijze geconstrueerd schaarspant met trekbalk. De gespijkerde verbindingen zijn halfhouts en de gordingen zijn afgeschoord door middel van windverbanden.

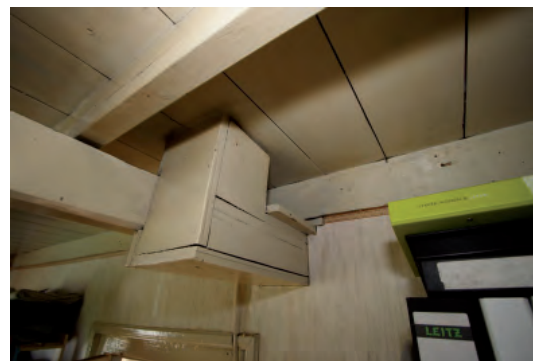
Afbeelding 17: In de slaapkamer is te zien dat de ankerbalk doorsteekt. Het onderste deel van de stijl is hier dus verplaatst.
