# Rosmalen Hondsberg 3

Bouwhistorische verkenning

April 2006  
BAAC rapport 05.103

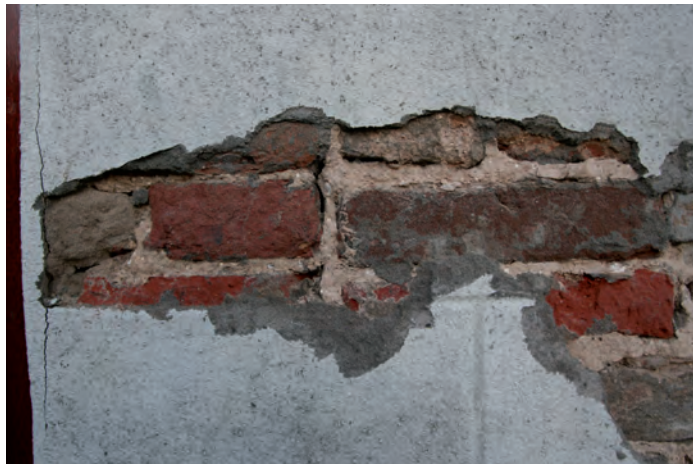
Afb. 3 Een detail van de bouwnaad rechts naast de voordeur.

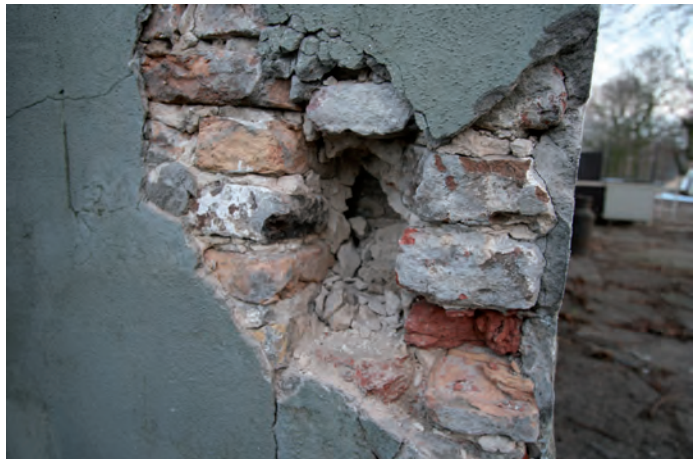
Afb. 4 De inkassing van de voorgevel in de oudere zijgevel links op de foto.

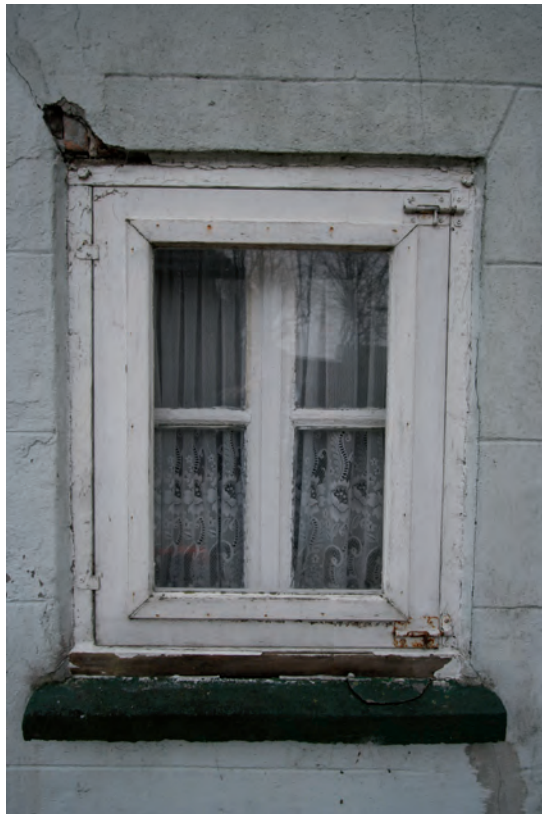
Afb. 5 Een foto van het kleine venster (met een voorzetraam) uiterst links in de voorgevel. Let op de schijnvoeg die de suggestie wekt dat er achter de pleisterlaag een strekse boog schuil gaat.

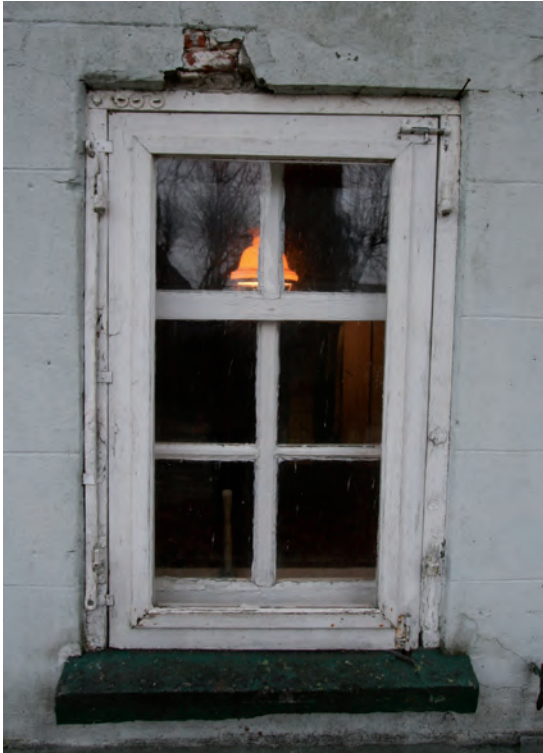
Afb. 6 Een foto van één van de drie grotere schuifvensters in de voorgevel. Dit exemplaar bevindt zich links van de deur.

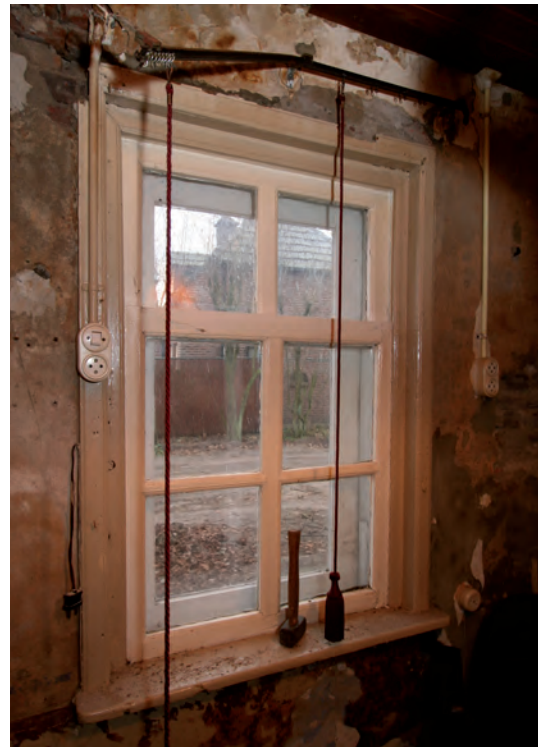
Afb. 7 Een foto van hetzelfde venster, nu vanuit het interieur. Duidelijk zichtbaar dat het onderraam schuivend is.

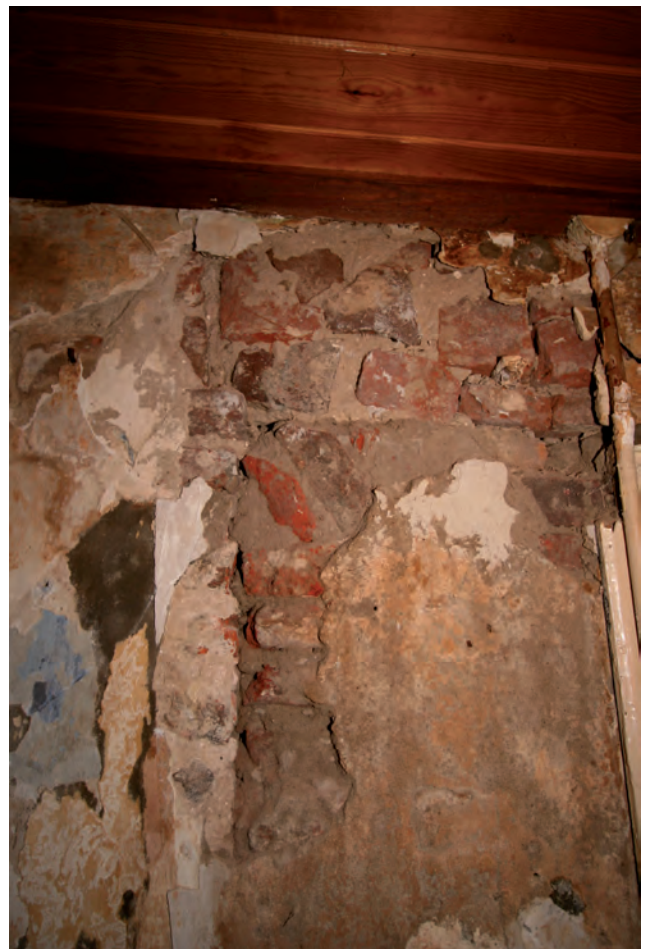
Afb. 8 In het interieur is de dichtzetting van de voormalige opening voor de deur in de voorgevel goed zichtbaar.

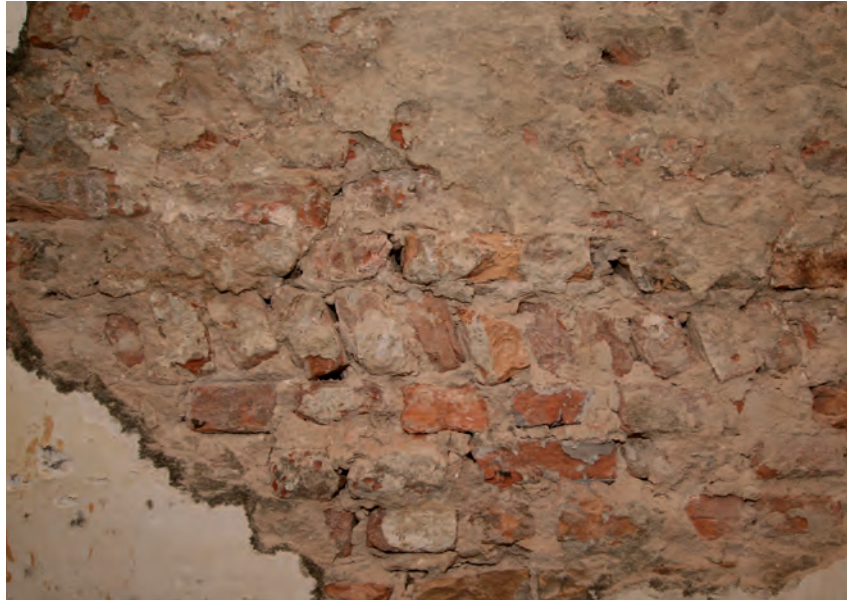
Waar de pleisterlaag het muurwerk aan het oog onttrekt, is van binnenuit te zien dat de linker zijgevel van het woondeel is opgehoogd. Een stroomlaag markeert de oorspronkelijke hoogte van de zijgevel die overeenkomt met de hoogte van de zijgevels van het staldeel.

*Afb. 10 Een detail van de linker zijgevel waarin zich duidelijk de verhoging van het metselwerk aftekent.*

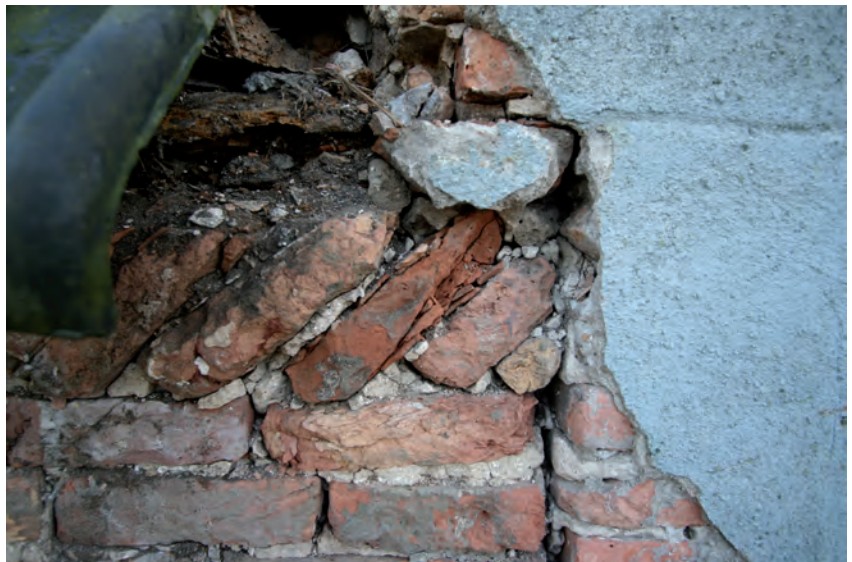
*Afb. 11 Een detail van de aansluiting van de opvulling van de zijgevel van de stal op de bepleisterde zijgevel van het woondeel.*

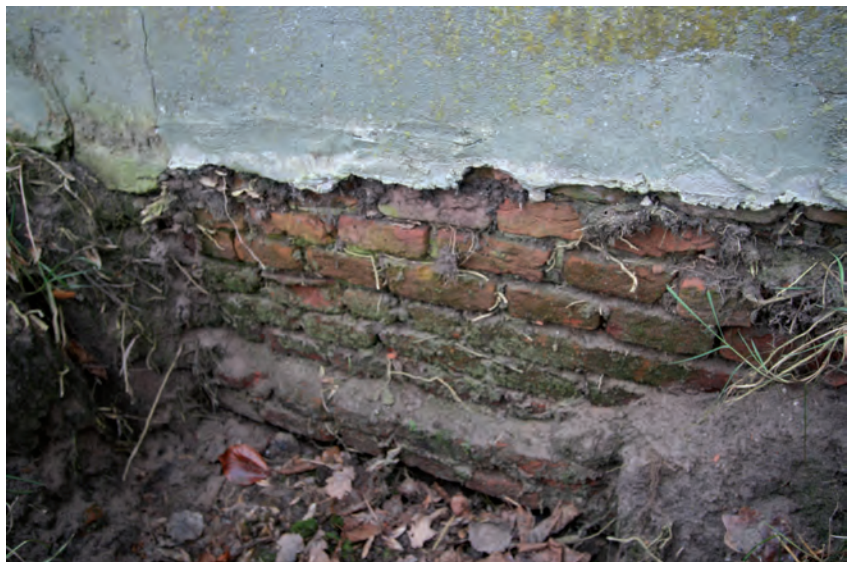
een voormalige deur naar de voorstal. Een gegraven gat maakt duidelijk dat de zijgevel is gefundeerd op een aan weerszijden ongeveer vijf centimeter uitkragende voet die zich circa veertig centimeter onder het huidige maaiveld bevindt. Dit maaiveld zal echter in de loop der tijd enigszins zijn opgehoogd waardoor het fundament lager is komen te liggen.

*Afb. 12 De vrij gelegde funderingsvoet van het staldeel. Het maaiveldniveau is vermoedelijk omhoog gekomen.*

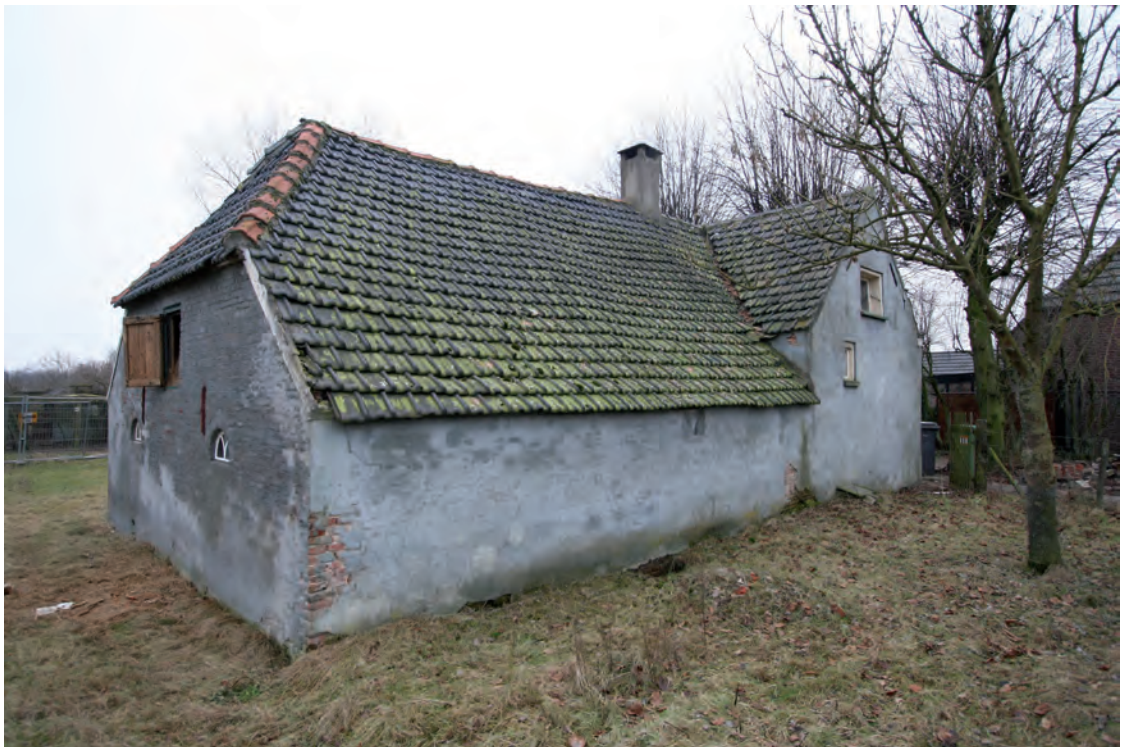
Afb. 13 Een overhoekse foto met daarop de kopgevel van het staldeel en de kopgevel van het woondeel (rechts). Het staldeel is haaks op het woondeel georiënteerd.

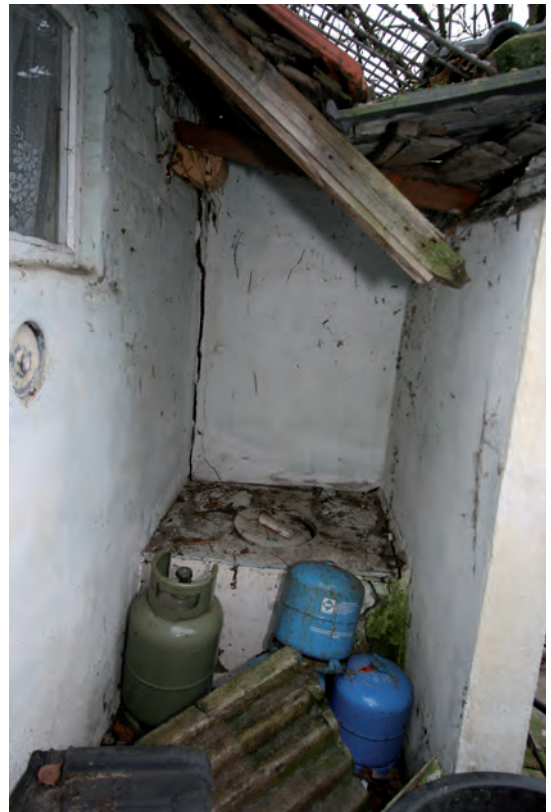
Afb. 15 Een blik in de buitentoilet geplaatst tegen de zuidoostgevel van het staldeel. Het muurwerk is niet in verband gemetseld met deze gevel.

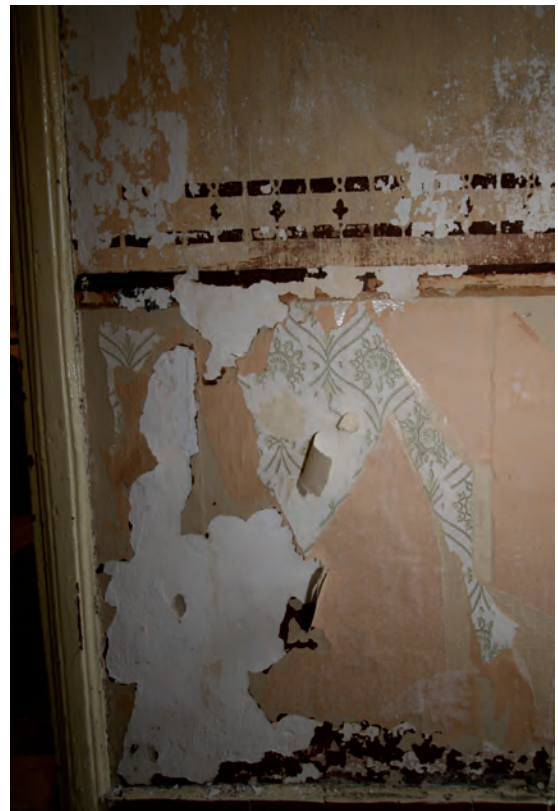
Afb. 17 Een detail van de eenvoudige lambriseringslijst waar een rode sjabloonschildering op is aangebracht. Deze schildering is vermoedelijk uit het tweede kwart van de twintigste eeuw.

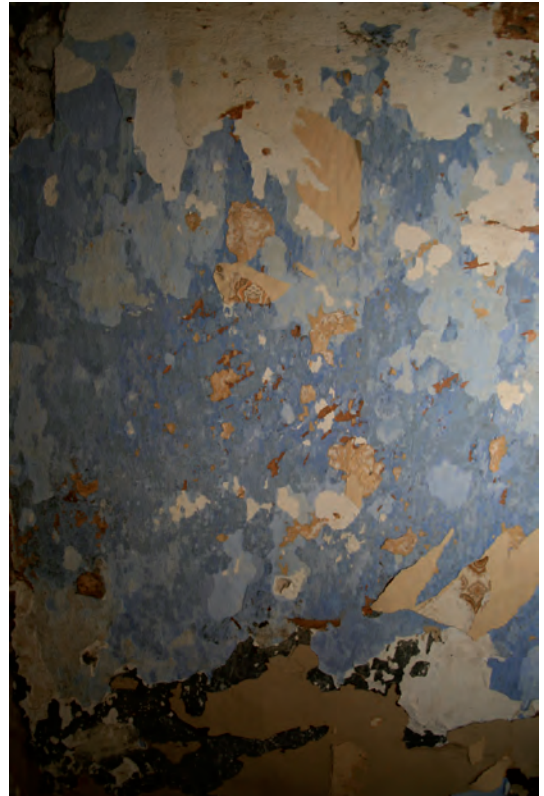
Afb. 20 De typische negentiende-eeuwse muurafwerking met helblauwe pleister. Dit is één van de oudste afwerkklagen in het interieur.

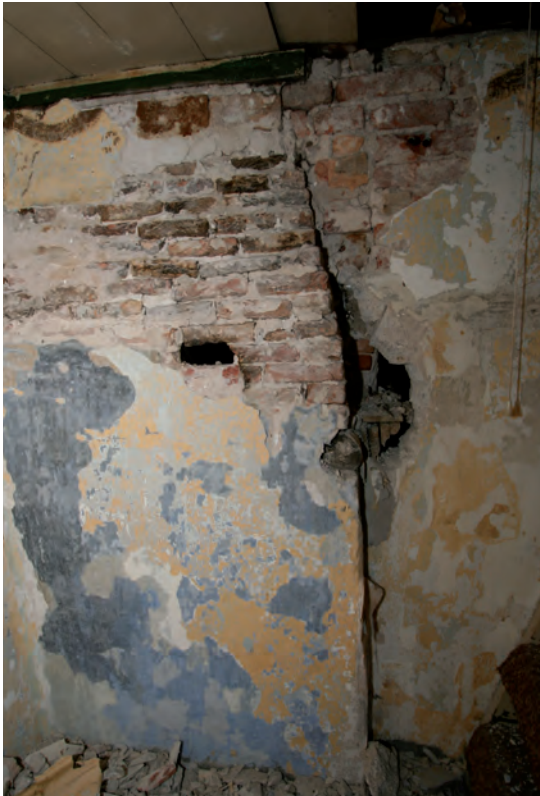
Afb. 22 De aansluiting van de binnenmuur op de oudere schouw.

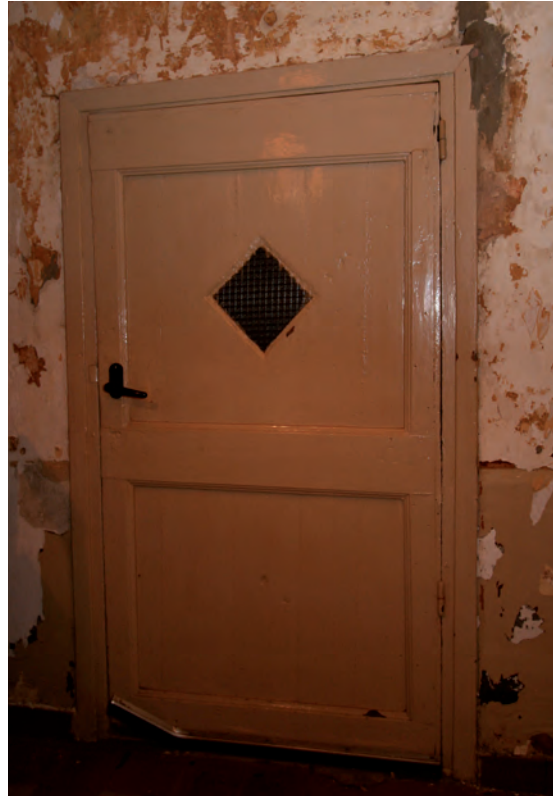
Afb. 23 De (vermaakte) paneeldeur naar de keuken. Een aardig detail is het ruitvormige raam met daarin sierglas.

De negentiende-eeuwse opgedekte deur naar de huidige keuken is vermaakt (hij is smaller gemaakt en hoogst waarschijnlijk ook ingekort) en gevat in een vroeg twintigste-eeuws deurkozijn. In de deur is een ruitvormig raam van sierglas aangebracht. De deur naar de gang is een eenvoudige paneeldeur waarin op een pragmatische wijze twee ramen zijn ingezet. Deze ramen zijn voorzien van imitatie glas-in-lood, in de vorm van een plakfolie. De deur is vermaakt en hier hergebruikt.

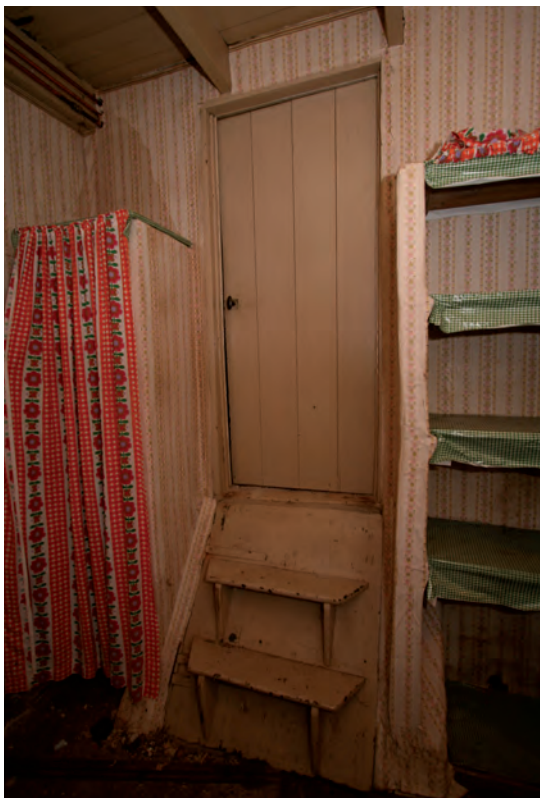
Afb. 24 De trap naar de opkamer, gemonteerd op het luik dat de kelder ontsluit.

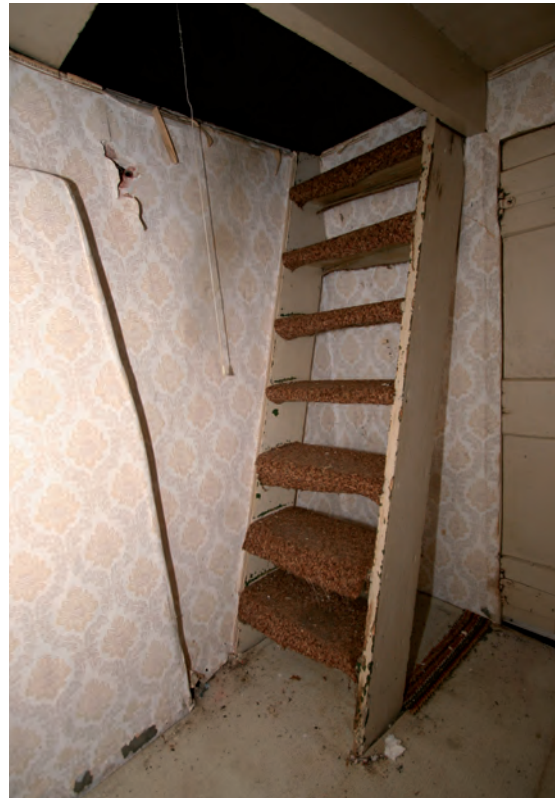
Afb. 25 In de opkamer bevindt zich de eenvoudige, bijzonder steile steektrap naar de zolder.

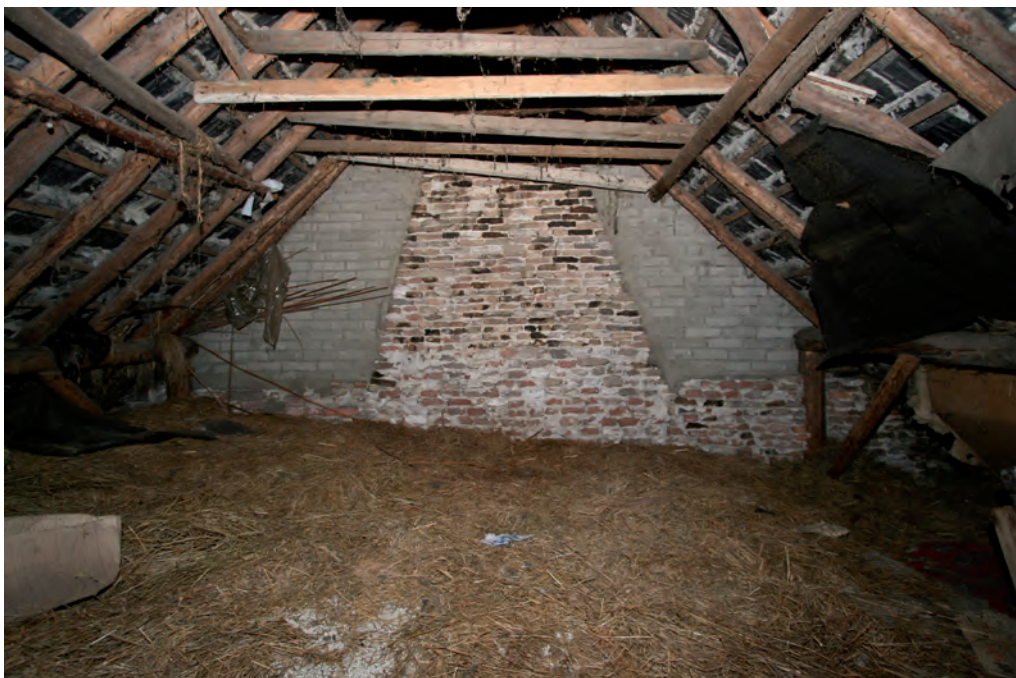
De brandmuur tussen het woondeel en de stal is met hergebruikte bakstenen gemetseld. De meeste stenen vertonen sporen van roetdoorslag. Het oudste werk bevindt zich direct achter de schouw en het rookkanaal. Op de begane grond is het muurwerk dat hierop aansluit jonger. Oorspronkelijk was de hooizolder boven de stal vanuit de zolder van het woondeel toegankelijk. Op zolderniveau stond het rookkanaal vrij in de ruimte. De openingen zijn in het tweede kwart van de twintigste eeuw dichtgemetseld. Een van de gebinten van de boerderij is opgenomen in de brandmuur.

Afb. 28 *De brandmuur gezien vanuit de stal. De latere opvulling van de ruimte aan weerszijden van het rookkanaal tekent zich overduidelijk af.*

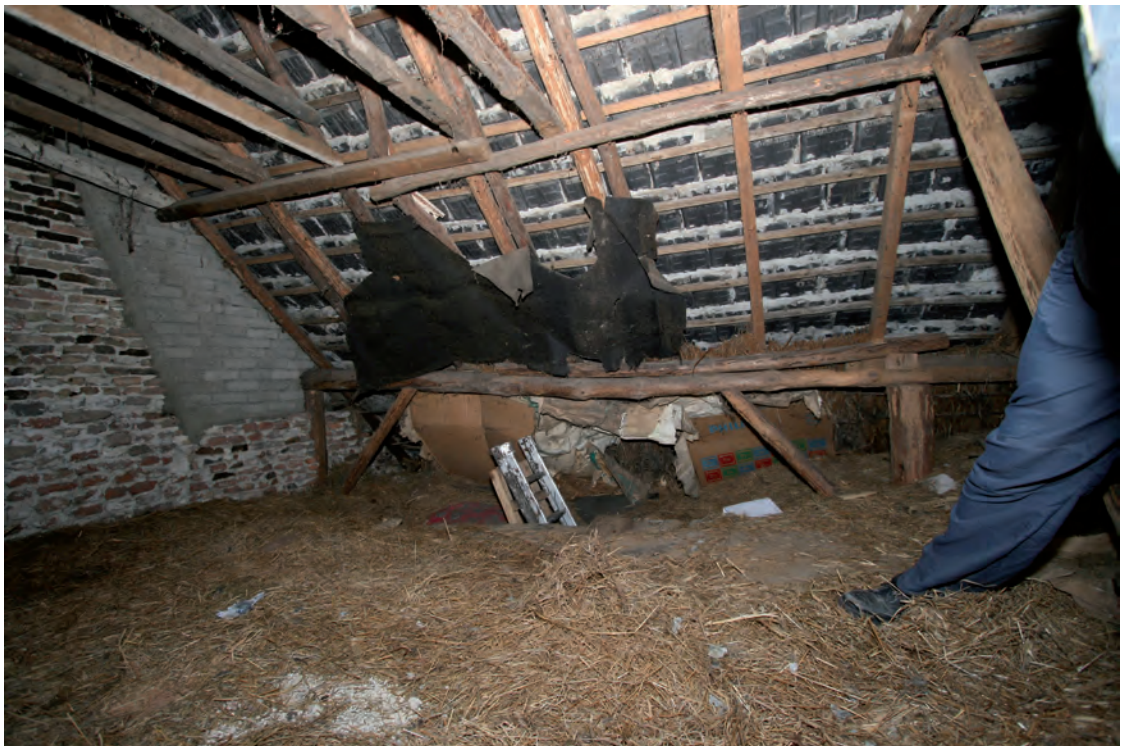
Afb. 29 *Het deel van de oudste draagconstructie dat boven de zoldervloer komt. Links op de foto een deel van de brandmuur.*

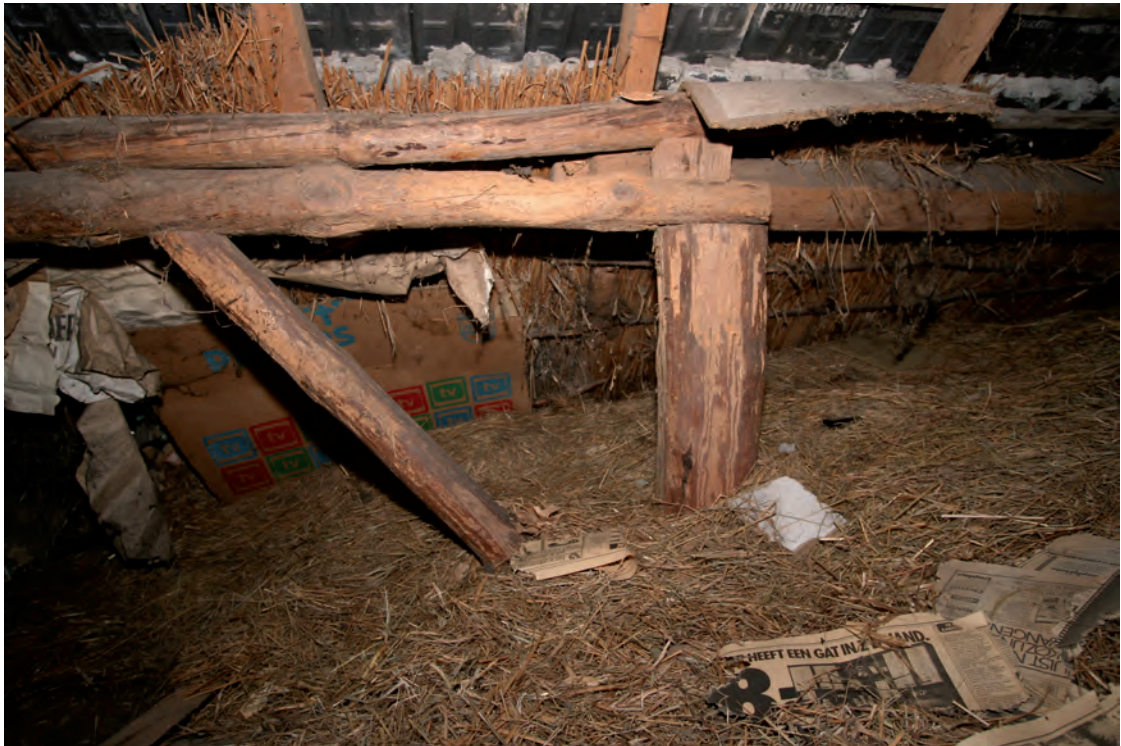
De oudste constructie, waarvan nog grote delen tot op de dag van vandaag zijn behouden, dateert uit omstreeks 1850. Het betreft twee tussenbalkgebinten, waardoor de boerderij drie traveeën lang is. Eén is gepositioneerd in de brandmuur, de ander in de stal. De vlieringen die op de boven de slietenvloer uitstekende gebintstijlen zijn gelegd, zijn eenzijdig geschoord en deels vernieuwd (laatste travee). Voor de stabiliteit van de constructie volstond dit, vooral ook omdat de vlieringen met de gevels waren verankerd.

Afb. 30 Een detail van de oudste draagconstructie. Op de foto het deel van de gebintstijl dat boven de zoldervloer uitsteekt en waarover de eenzijdig met een windverband geschoorde vliering is gelegd.

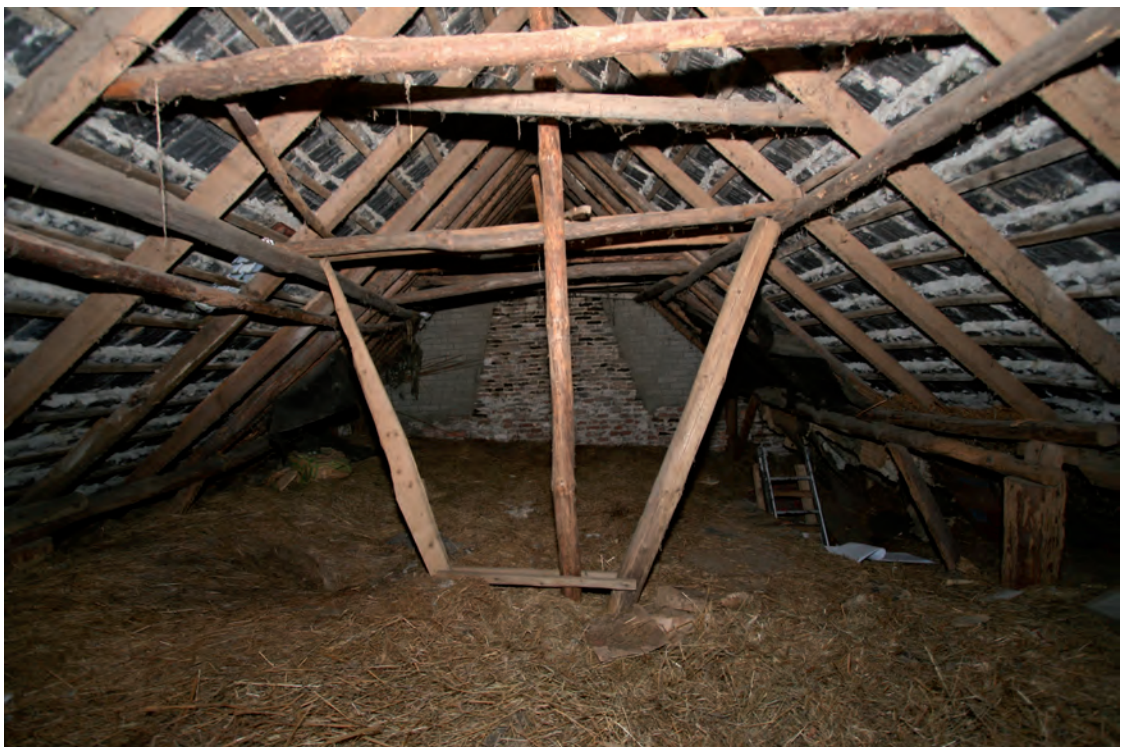
De kap heeft twee eenvoudige schaarspanten waarop klossen zijn gespijkerd die de gordingen dragen. De kap dateert vermoedelijk uit het tweede kwart van de twintigste eeuw, toen de boerderij is verlengd.

Afb. 31 Overzicht van de kapconstructie gezien in de richting van de brandmuur.
