's-Hertogenbosch Hinthamerstraat 74

Bouwhistorische verkenning

Juli 2005
BAAC rapport 05.193

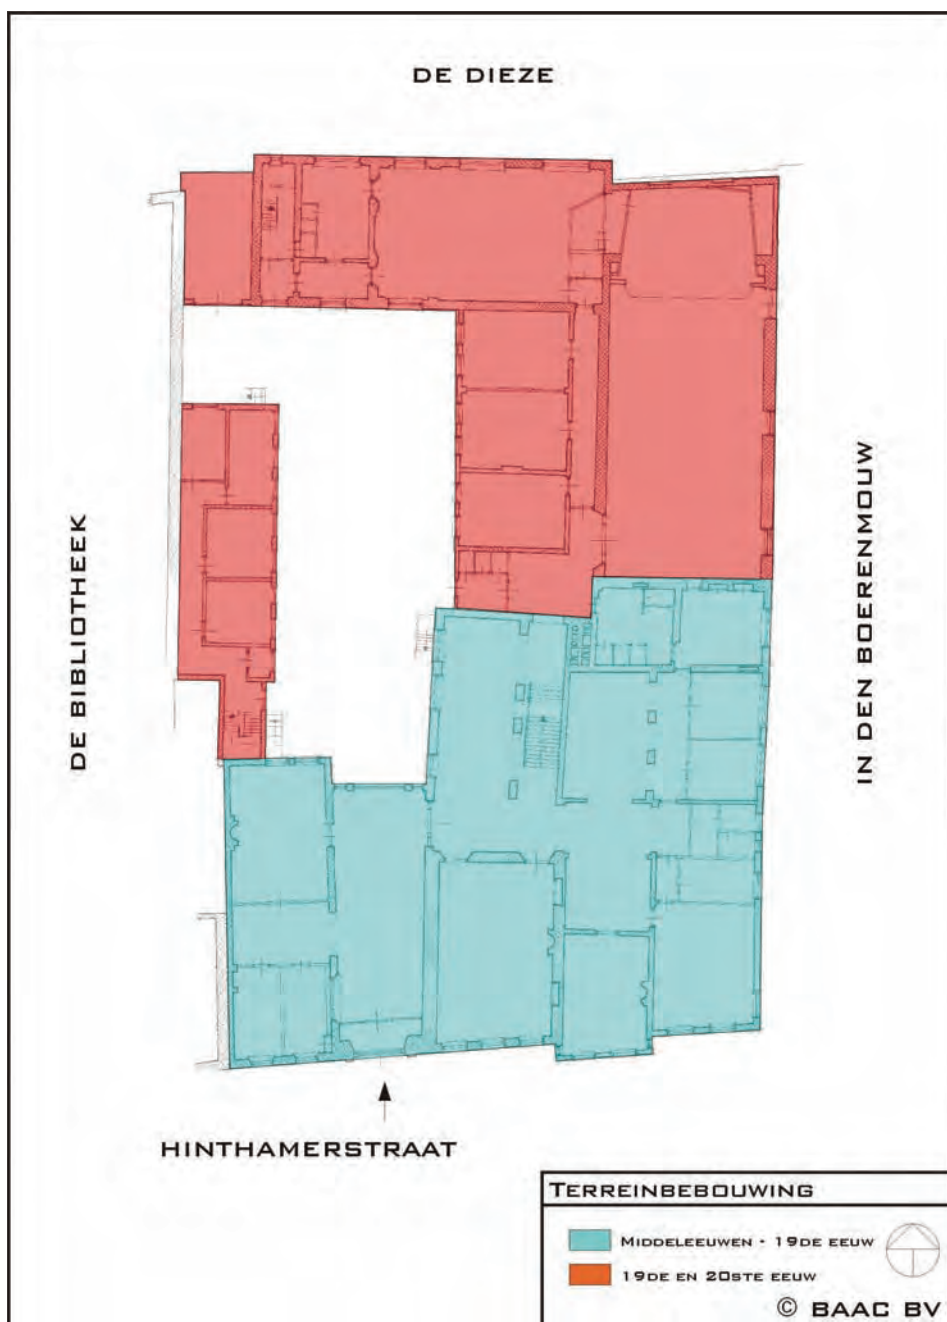
Afbeelding: Een kaartje van de situatie omstreeks 1985 met daarin de twee historische zones.

In het complex zijn historisch twee zones te onderscheiden. De bebouwing aan de straat, de bouwdelen H tot en met L, heeft een vijftiende- en zestiende-eeuwse oorsprong als particulier woonhuis. De bebouwing wordt thans gekarakteriseerd door de achttiende-eeuwse lijstgevel en door het evenwijdig aan de Hinthamerstraat georiënteerde achttiende-eeuwse schilddak. Op de plattegrond van de begane grond is nog duidelijk te zien dat er achter de gevel een oudere structuur van diepe huizen met een achtererf tot aan de Dieze schuil gaat. De huidige bebouwing op het achterterrein, bouwdelen A tot en met G, heeft haar oorsprong grotendeels in het tweede kwart van de negentiende eeuw, het moment waarop het gerechtshof in Hinthamerstraat 74 gezeteld was. Karakteristiek zijn de tweelaags gebouwen onder een zadeldak aan de perceelsgrenzen, die samen met de oudere bebouwing aan de Hinthamerstraat een (in 1988 dichtgebouwd) binnenterrein omsluiten.

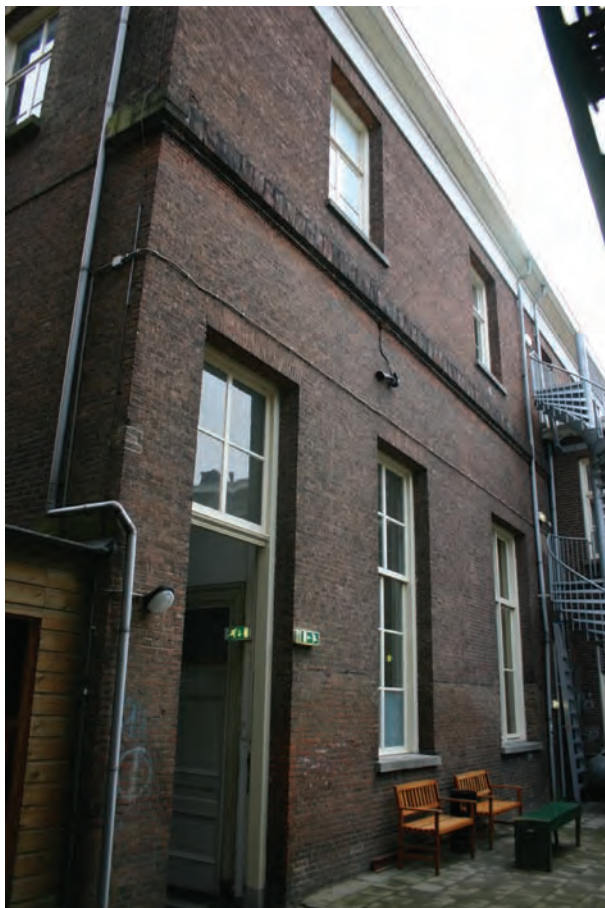
Afbeelding: Een deel van de voorgevel van het gebouw B.

De in kruisverband gemetselde gevels van gebouw B hebben een sobere negentiende-eeuwse vormgeving en vensteropeningen onder een strekse boog. De robuuste voorgevel aan de binnenplaats heeft een hoge begane grond (met eveneens hoge vensters) die door een zware kordonlijst gescheiden is van de aanzienlijk lagere verdieping. Opvallend is dat de vensteropeningen op de verdieping niet in dezelfde as liggen als de gevelopeningen op de begane grond. Oorspronkelijk bevonden zich op de begane grond een deuropening met een bovenlicht met ter rechterzijde drie vensters. Met de realisatie van gebouw C, vermoedelijk in de tweede helft van de negentiende eeuw, is het meest rechter venster dichtgezet, het middelste der drie vensteropeningen is op dat moment vermaakt.

De gevels van het gebouw B hebben hoge monumentale waarde vanwege de sobere doch robuuste vormgeving, de hoge mate van authenticiteit en vanwege het negentiende-eeuwse karakter dat in overeenstemming is met de voormalige (cultuurhistorisch waardevolle) functie.

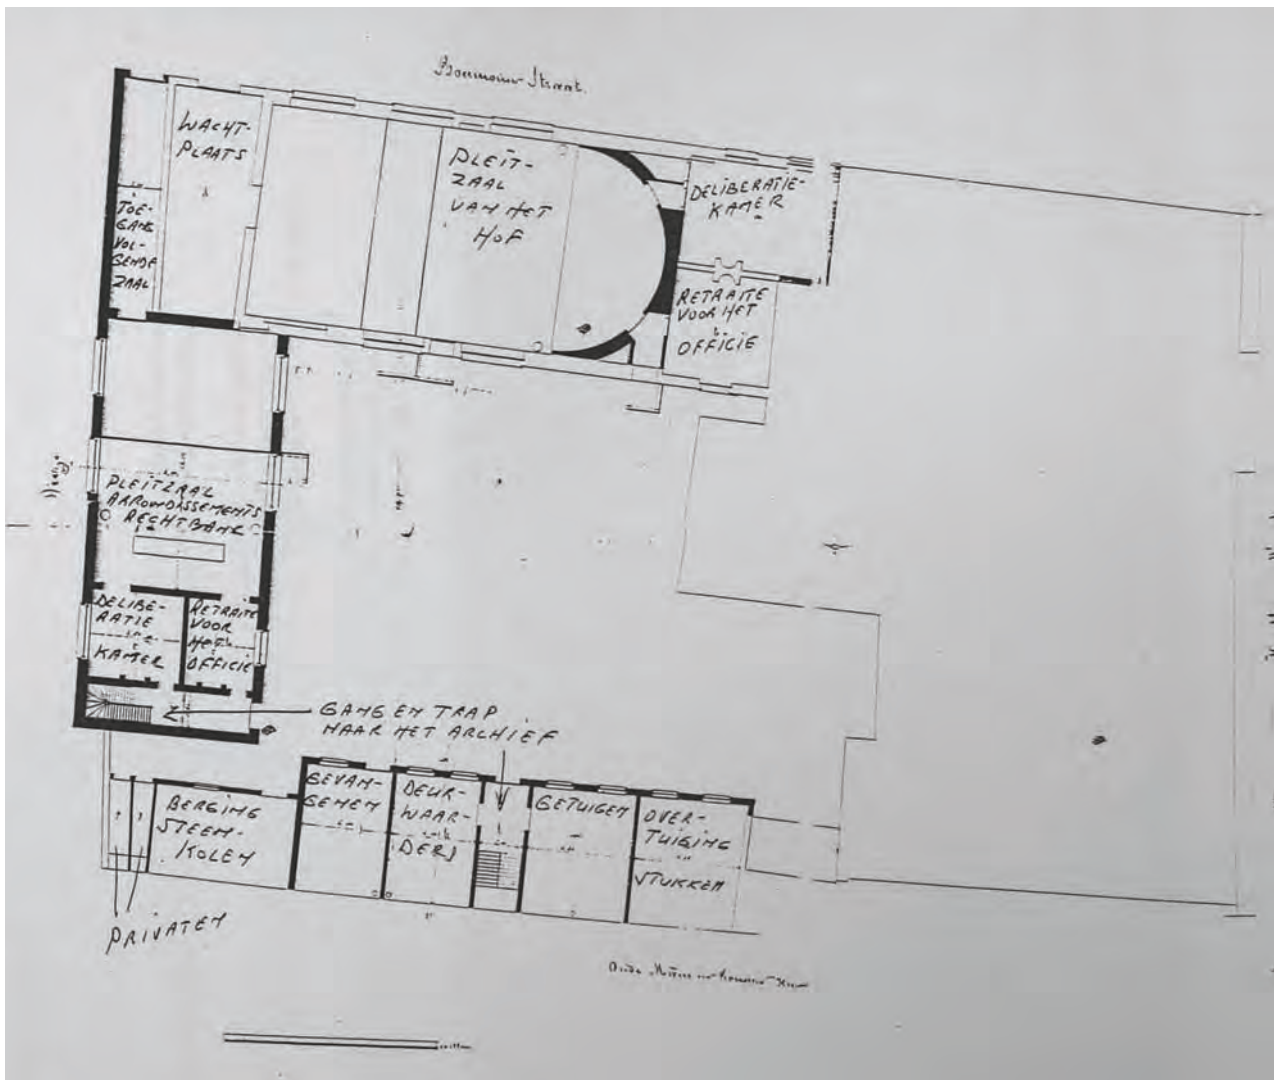
Afbeelding: Een bouwtekening van omstreeks 1840 waar de gebouwen B, D en F zijn weergegeven.

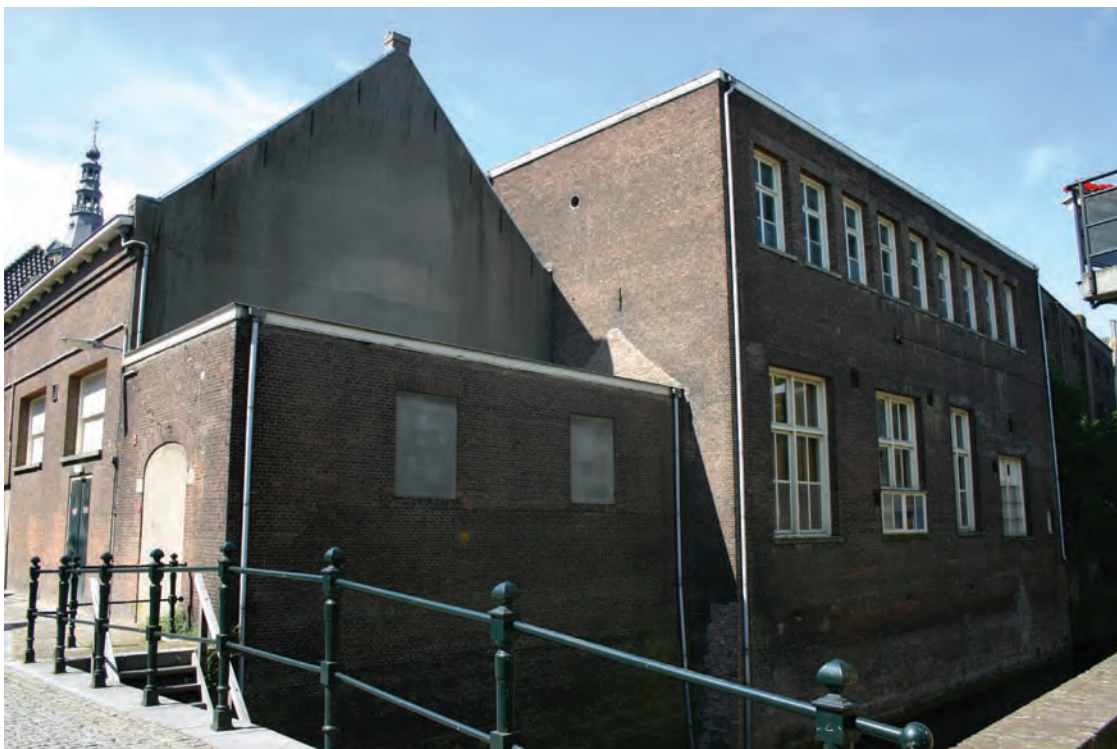
De lange gevel aan de Dieze vertoont een diversiteit aan vensteropeningen, alle onder een strekse boog. De drie grote vensters op de begane grond behoorden tot de pleitzaal, het venster rechts hiervan tot de deliberatiekamer. De vensters op de verdieping zijn in 1922 aangebracht, oorspronkelijk was de verdieping voorzien van vijf nagenoeg identieke vensters.

Afbeelding: De achtergevel van het gebouw B, aan de Dieze, met links op de foto de gevel van het bouwdeel B, gelegen aan In den Boerenmouw.

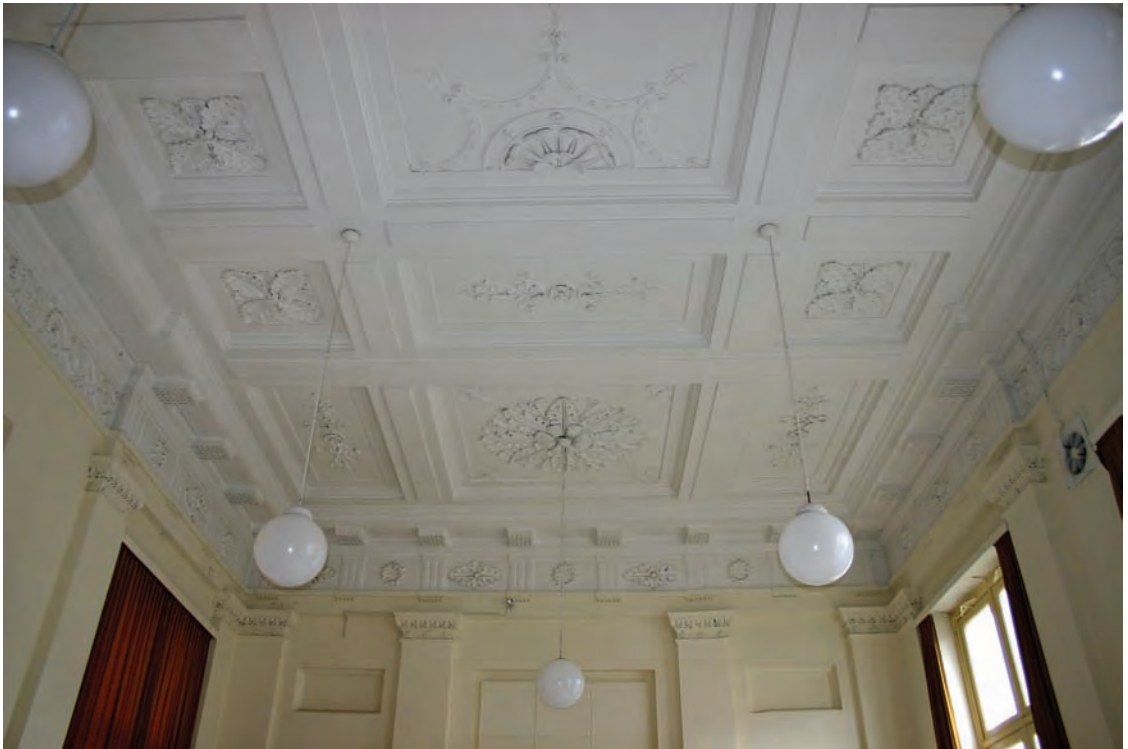
Van de interieurindeling op de begane grond zijn de twee dwarsmuren oorspronkelijk. De pui die het halletje (ruimte 1) scheidt van de gang met de negentiende-eeuwse trap is, evenals de muur tussen de ruimten 3 en 4, bij een verbouwing in 1949 gerealiseerd. De granito vloeren met de opstaande plint stammen, net als de geprofileerde latten van de lambrisering, uit de tijd van het R.K. lyceum. De ruimte die het meest herinnerd aan de negentiende-eeuwse functie van het gebouw is ruimte 5, de hedendaagse balletzaal, het voormalige scheikundelokaal en in oorsprong de pleitzaal van de arrondissementsrechtbank. Deze ruimte heeft nog haar oorspronkelijke wandafwerking; een op de Griekse bouwstijl gebaseerd stucwerkinterieur waarin

Afbeelding: Het plafond in de voormalige pleitzaal, gezien richting het westen.

Het interieur van de voormalige pleitzaal heeft hoge monumentale waarde vanwege de bijzonder tastbare verwijzing naar de oorspronkelijke functie, vanwege de zeldzaamheid van een negentiende-eeuws pleitzaalinterieur en op kunsthistorische gronden vanwege de op de Griekse architectuur (een verwijzing naar de democratie en rechtspraak) geënte vormtaal. Interieurindeling en interieurafwerking van na 1922 hebben indifferente monumentale waarde vanwege de weinig duidende, veelvoorkomende en nu nog toegepaste vormgeving.

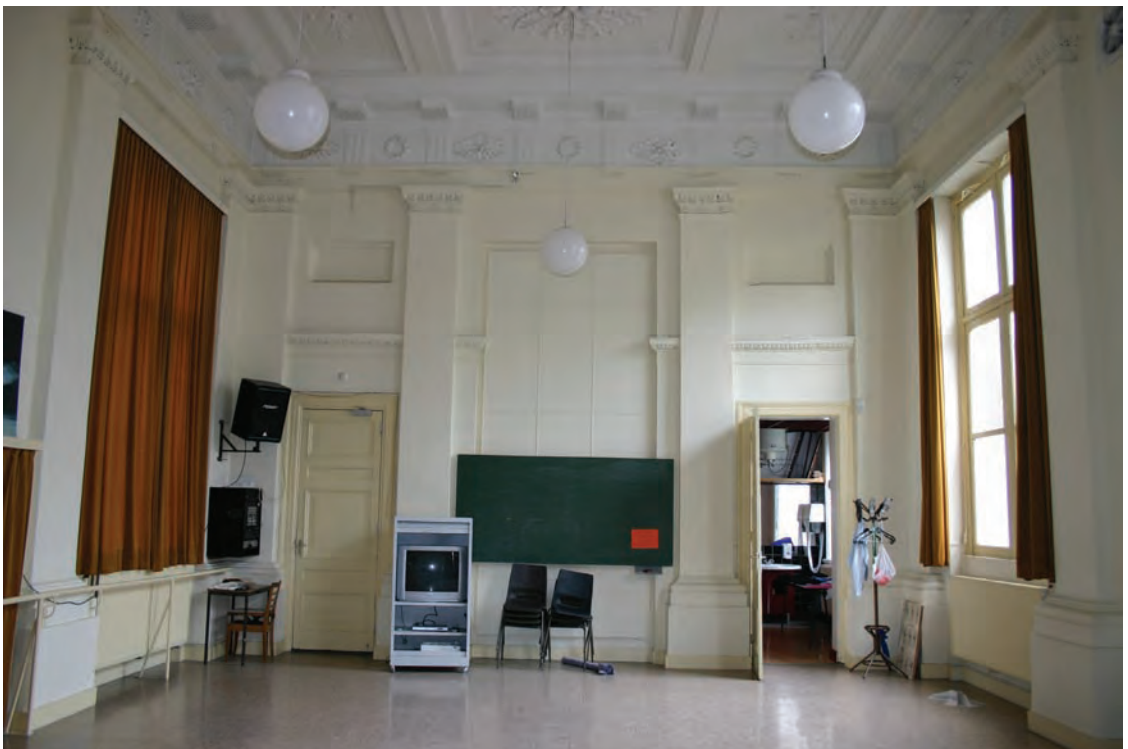
Afbeelding: De wandafwerking in de voormalige pleitzaal, gezien richting het westen.

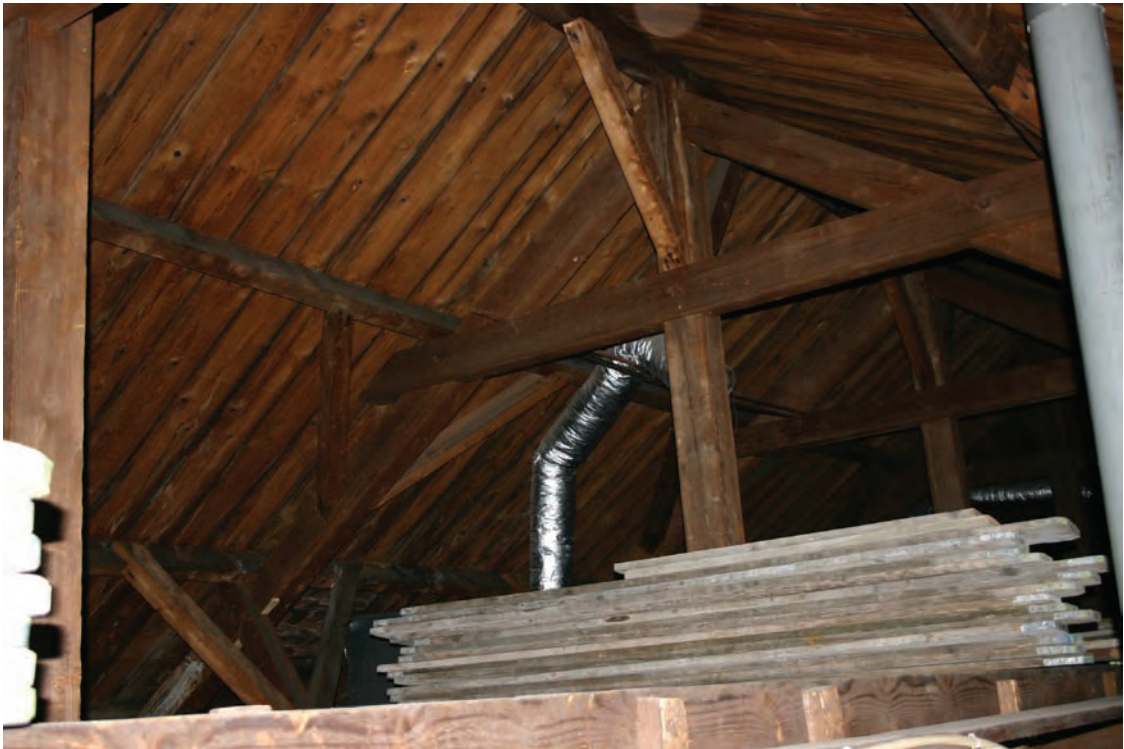
Het steengaas plafond dateert uit 1949. Dit wijst er, in combinatie met de flauw hellende kap, de vorm van de kapconstructie en het ontbreken van een zoldertrap (of sporen hiervan), op dat de zolder vermoedelijk nooit een bestemming heeft gehad. De kapconstructie die bestaat uit vier gemerkte grenenhouten A-vormige spanten met een nokstijl en windverbanden.

Afbeelding: De kapconstructie van het gebouw B.

De enkelvoudige balklaag en de met zorg uitgevoerde kapconstructie van het gebouw hebben hoge monumentale waarde vanwege de voor het tweede kwart van de negentiende eeuw karakteristieke vorm en de hoge mate van authenticiteit.

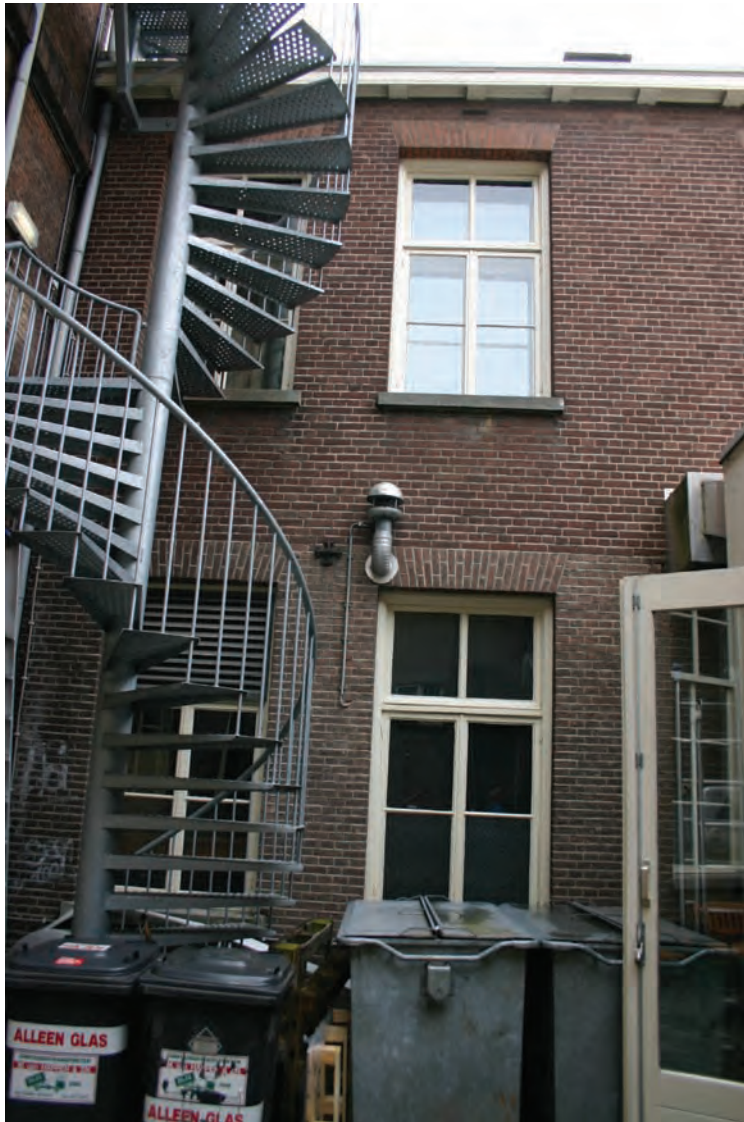
De voorgevel van het gebouw C is een in kruisverband gemetselde gevel waarin zich ter hoogte van de anderhalfsteens strekse bogen boven de vensteropeningen op de begane grond een horizontale bouwnaad aftekent, die erop wijst dat het gebouw met een verdieping is opgehoogd. De gevel heeft zes vensterassen die per twee gekoppeld zijn. De vensters zijn uitgevoerd met draaiende delen en een tweeruits bovenlicht en stammen uit 1922. Vier vensteropeningen op de begane grond zijn in de jaren zeventig dichtgezet toen in het gebouw een filmzaal werd ingericht. De gevel wordt afgesloten met een zeer sobere uitkragende bakgoot op klossen.

Afbeelding: Een deel van de voorgevel van het gebouw C met daarin zichtbaar de horizontale fasering.

De voorgevel van het gebouw C heeft positieve monumentale waarde vanwege haar gefaseerde opbouw waarbij het deel dat in 1922 werd gerealiseerd een sobere en weinig beduidende vormgeving kent. De waarde van het negentiende-eeuwse en oudere deel van de gevel wordt vanwege het ontbreken van context met het interieur, als klein, relatief weinig duidend restant van een negentiende-eeuws gebouw als positief aangemerkt.

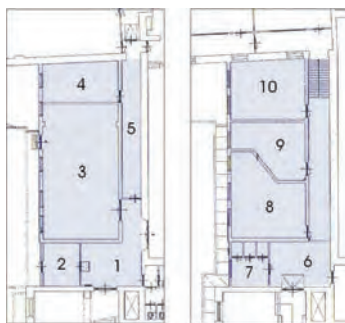
Afbeelding: Gebouw C met ruimtenummers.

De interieurindeling op de begane grond is in de lyceumperiode tot stand gekomen en bestaat uit een gang waaraan twee vertrekken grenzen. Op een bouwtekening uit 1922 is te zien dat zich oorspronkelijk drie leslokalen naast de gang bevonden. De trap in de gang leidt naar de verdieping van gebouw B en dateert op basis van de stalen trapleuningen en een bewaarde bouwtekening uit 1922. Op de verdieping is de indeling van een gang met daaraan drie leslokalen nog deels intact. De meeste vertrekken hebben een moderne

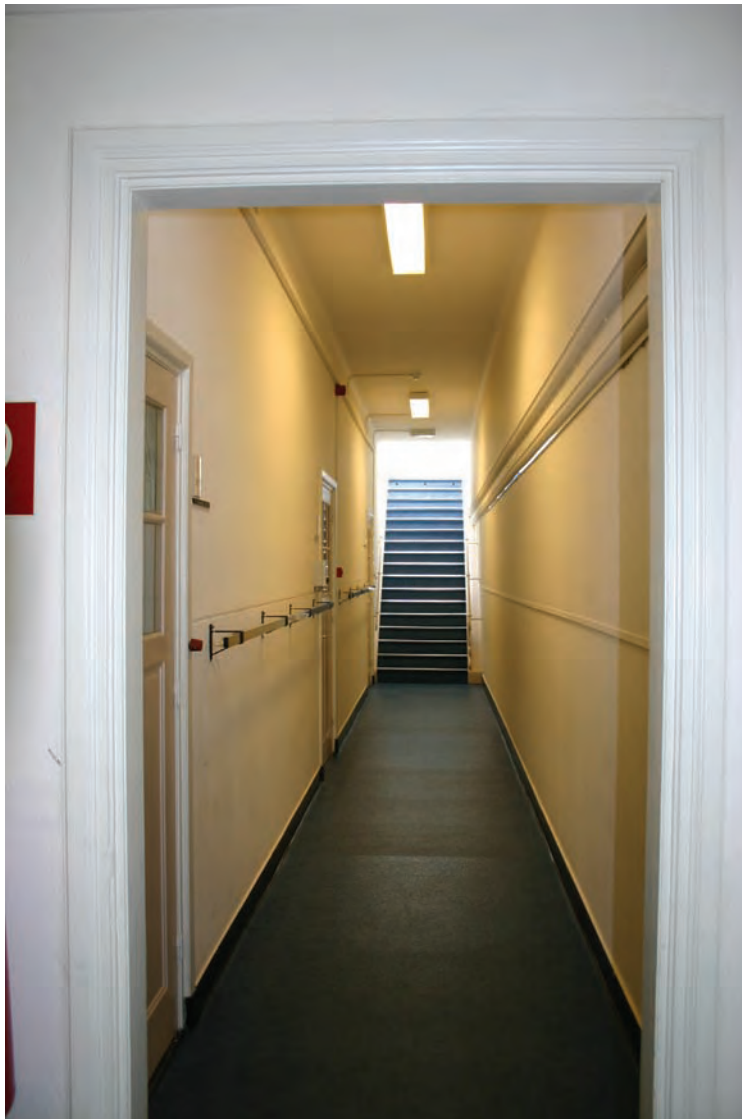
interieurafwerking zoals tegels, vloerbedekking en zeil op de vloer en een met latten afgewerkt plafond.

Afbeelding: Het interieur op de verdieping van het bouwdeel C.

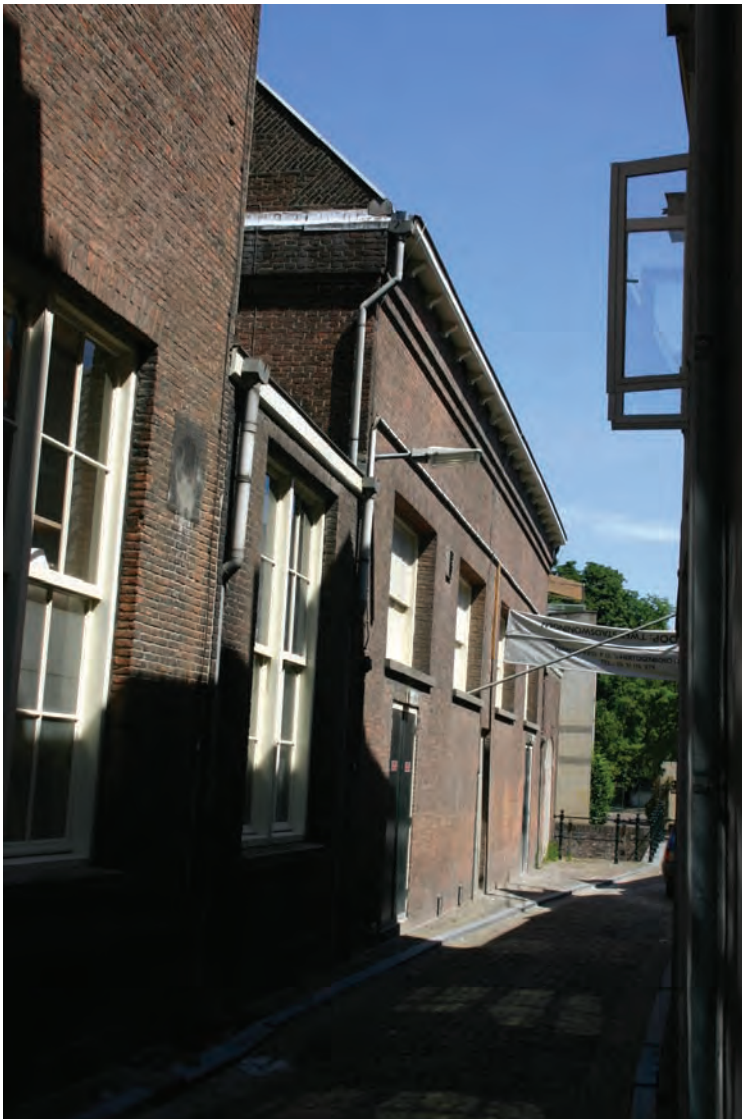
De in kruisverband gemetselde lange gevel aan de straat In den Boerenmouw heeft onder de dakvoet een zware uitkragende bakstenen lijst met daarboven een bakgoot op klossen. De bakstenen lijst is doorgezet over de blinde topgevel met vlechtingen aan de Hinthamerstraatzijde maar niet in de blinde en bepleisterde topgevel aan de Diezezijde.

De gevel aan In den Boerenmouw heeft vier vensterassen met oorspronkelijke, brede vensteropeningen onder een anderhalfsteens strekse boog en met een hardstenen onderdorpel. De vensters stammen vermoedelijk uit 1922. De drie voormalige vensteropeningen daaronder stammen uit 1932 en zijn in 1969 dichtgezet. De gevel heeft ter plaatse van de voormalige deliberatiekamer een vensteropening die aanzienlijk groter is dan de overige. De voormalige wachtruimte heeft een dichtgezette deuropening (ten behoeve van een dubbele deur) onder een korfboog met duimblokken. De gevel die gericht is op de Dieze heeft twee oorspronkelijke vensteropeningen met een strekse boog en een halfsteens onderdorpel. De gevel die gericht is op het binnenterrein gaat schuil achter het gebouw C.

Afbeelding: De straatgevel van het gebouw D, gericht op In den Boerenmouw.

De gevels van het gebouw D hebben hoge monumentale waarde vanwege de sobere doch robuuste vormgeving en vanwege het negentiende-eeuwse karakter. Het interieur van de voormalige pleitzaal en de voormalige aula heeft hoge monumentale waarde vanwege de bijzonder tastbare verwijzing naar de verdwenen functies, ook al is een deel van het interieur na de brand van 1965 in een soberdere vorm teruggebracht, en op kunsthistorische gronden vanwege de op de Romeinse architectuur geënte vormtaal. Interieurindeling en interieurafwerking van na 1922 (met uitzondering van de reconstructie), zoals de toiletinrichting en de toneelinrichting, hebben indifferente monumentale waarde vanwege de weinig duidende, veelvoorkomende en nu nog toegepaste vormgeving.

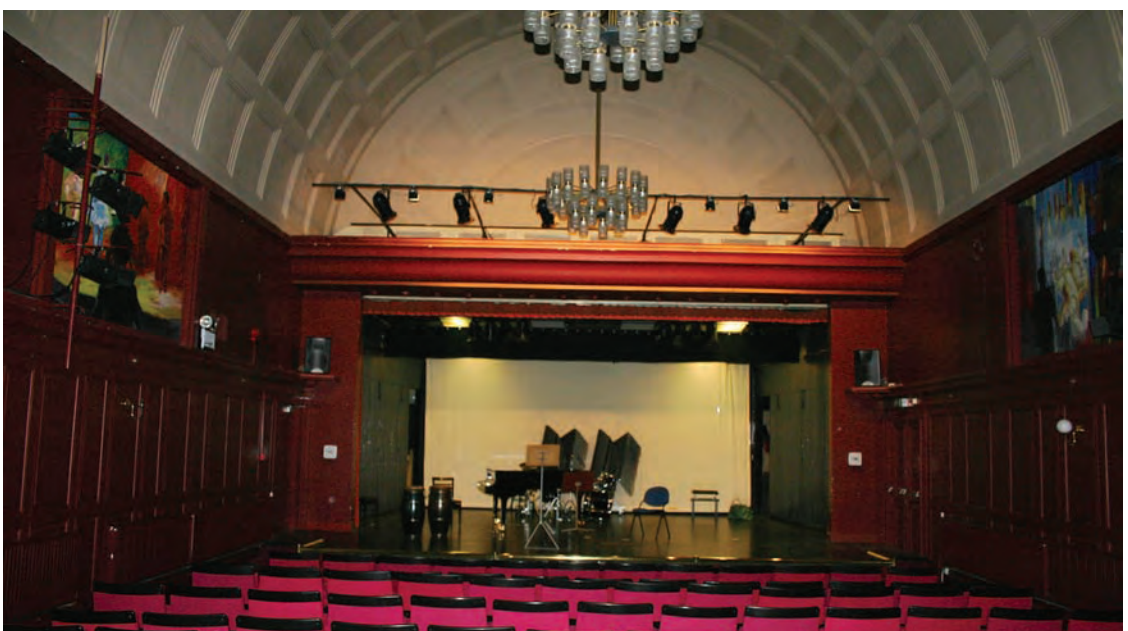
De belangrijkste ruimte van het gebouw D is de oorspronkelijke pleitzaal, de voormalige aula, de huidige toneelzaal. Deze zaal heeft een tongewelfd cassetteplafond van stucwerk op steengaaas. Dit gewelf is een sobere uitvoering van een ouder plafond dat bij een brand in 1965 verloren ging. De wanden van de ruimte hebben een metershoge lambrisering met panelen, deuren, een plint en een kroonlijst. Daarboven bevinden zich drie forse lijsten waarin schilderijen zijn geïntegreerd. De ontsluiting van de ruimte is door de jaren heen meermalen gewijzigd; voormalige deuropeningen zijn dichtgezet en er zijn nieuwe deuropeningen toegevoegd, hetgeen met zorg is gebeurd. De oriëntatie van de zaal is in de huidige situatie gericht op de Dieze. Deze oriëntatie is niet oorspronkelijk. In de gerechtshofperiode zetelde het officie aan de zuidzijde.

Afbeelding: De voormalige pleitzaal, de voormalige aula en de huidige toneelzaal gezien in de richting van de Dieze.

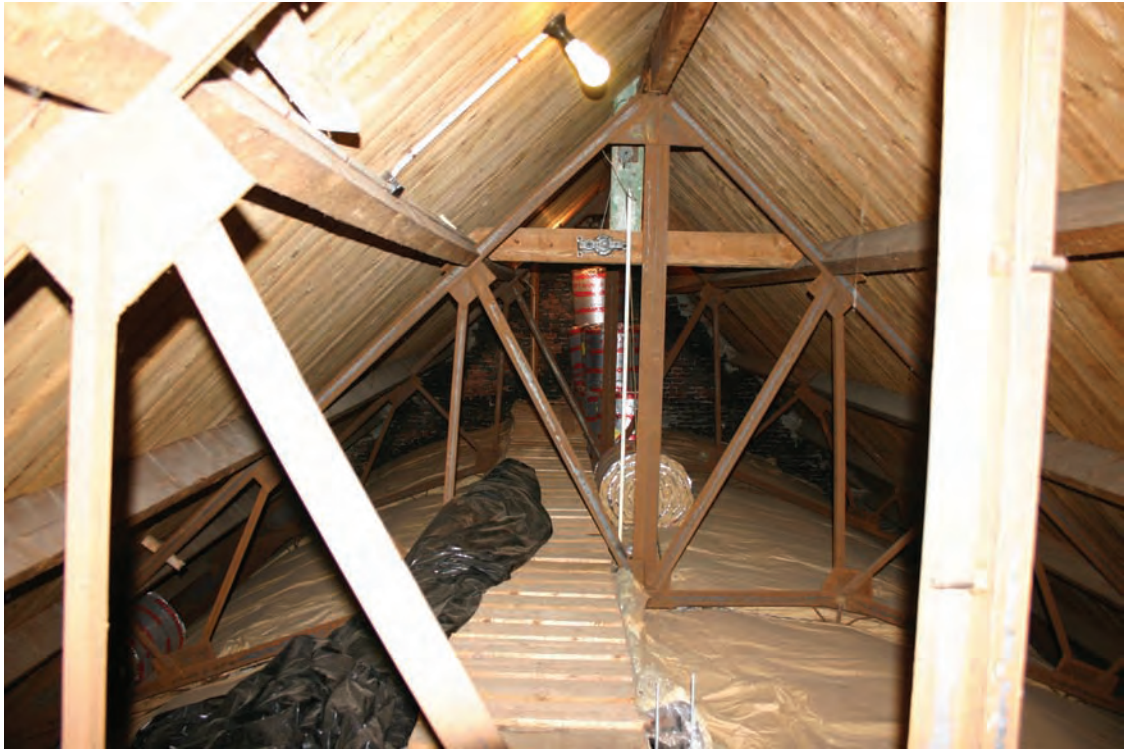
De platte daken boven de lagere bouwdelen hebben vermoedelijke een enkelvoudige balklaag. Op oude foto's is te zien dat de voormalige wachruimte aan de Dieze van oorsprong een flauw hellend zadeldak bezat. Mogelijk geldt dit ook voor het bouwdeel dat de deliberatiekamer en een retraite voor het officie huisvestte. De kapconstructie van het zadeldak boven de voormalige pleitzaal bestaat uit spitse Engelse spanten met een geknikte onderrand ten behoeve van het tongewelf (1965). De spanten zijn geconstrueerd met aan elkaar gelaste hoekstalen. De gordingen en de nokbalk zijn van hout.

Afbeelding: De kapconstructie van het gebouw D (1965).

De kap van het gebouw heeft hoge monumentale waarde vanwege de vorm, de Engelse spanten daarentegen vertegenwoordigen indifferente waarde. Het platte dak boven het toneel vertegenwoordigt indifferente waarde als vervanger van een zadeldak of schilddak dat het bouwdeel oorspronkelijk bezat.

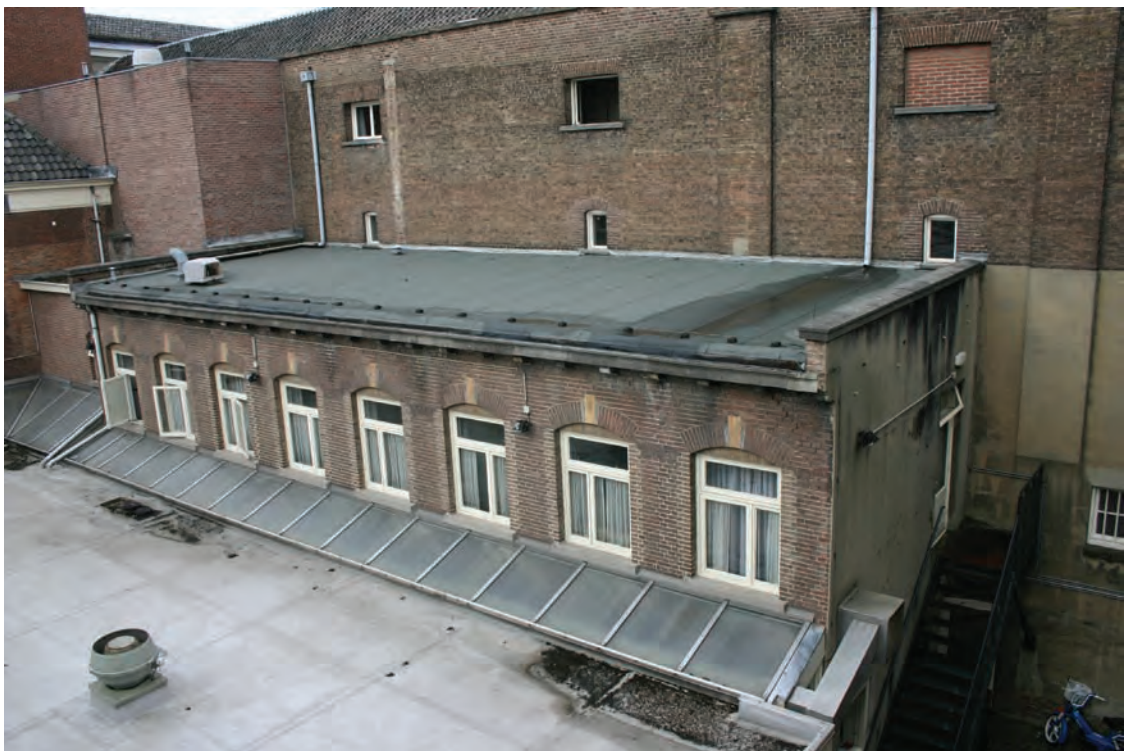
Gebouw F is tegen de bestaande zijgevel van het oude gasthuis (de huidige bibliotheek) aangebouwd. Het tweelaags gebouw onder een plat dak heeft een acht vensterassen brede voorgevel die op het binnenterrein is gericht. De voorgevel is in kruisverband gemetseld en heeft gevelopeningen onder anderhalfsteens segmentbogen die voorzien zijn van aan de bovenkant uitstekende sluitstukken in gele en zwarte bakstenen. De dagkanten van alle vensters zijn in 1922 vernieuwd, toen de begane grond de functie van recreatiezaal en rijwielberging kreeg. Op een bouwtekening uit dat jaar is te zien hoe een serie lage vensteropeningen op de begane grond wordt vermaakt tot een reeks deuropeningen. De gevel heeft een zware hardstenen goot op geprofileerde klossen (eveneens hardsteen), temeer een bewijs dat het gebouw oorspronkelijk voorzien was van een zadel- of een schilddak. De korte gevel aan de Diezese zijde is gecementeerd en omvat op de begane grond een deur en een venster. De moderne brandtrap ontsluit de deur op de verdieping. De korte gevel aan de zijde van de Hinthamerstraat gaat grotendeels schuil achter het trappenhuis, gebouw G. De strook muurwerk die zichtbaar is, is blind.

Afbeelding: Het exterieur van het gebouw F. De gevel gaat op de begane grond schuil achter het eenlaags gebouw E.

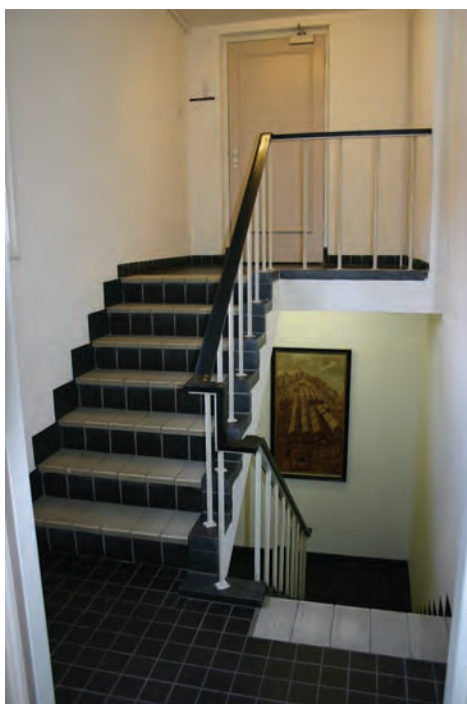
De trap en de bijbehorende tegelvloeren, wand- en plafondbewerkingen dateren uit de jaren zestig van de twintigste eeuw. Plafonds ontnemen het zicht op de vloerconstructies, die naar waarschijnlijkheid uit enkelvoudige balklagen bestaan.

Afbeelding: Het interieur met het trappenhuis van het gebouw G.

Het gebouw G is een weinig bijzonder trappenhuis dat in de jaren zestig van de twintigste eeuw is heringericht. De gevels van het gebouw hebben indifferente monumentale waarde vanwege het relatief weinig duidende karakter dat is gebaseerd op het oudere gebouw F. Het gebouw heeft nauwelijks betekenis in de ontwikkeling van het complex en heeft derhalve indifferente waarde.

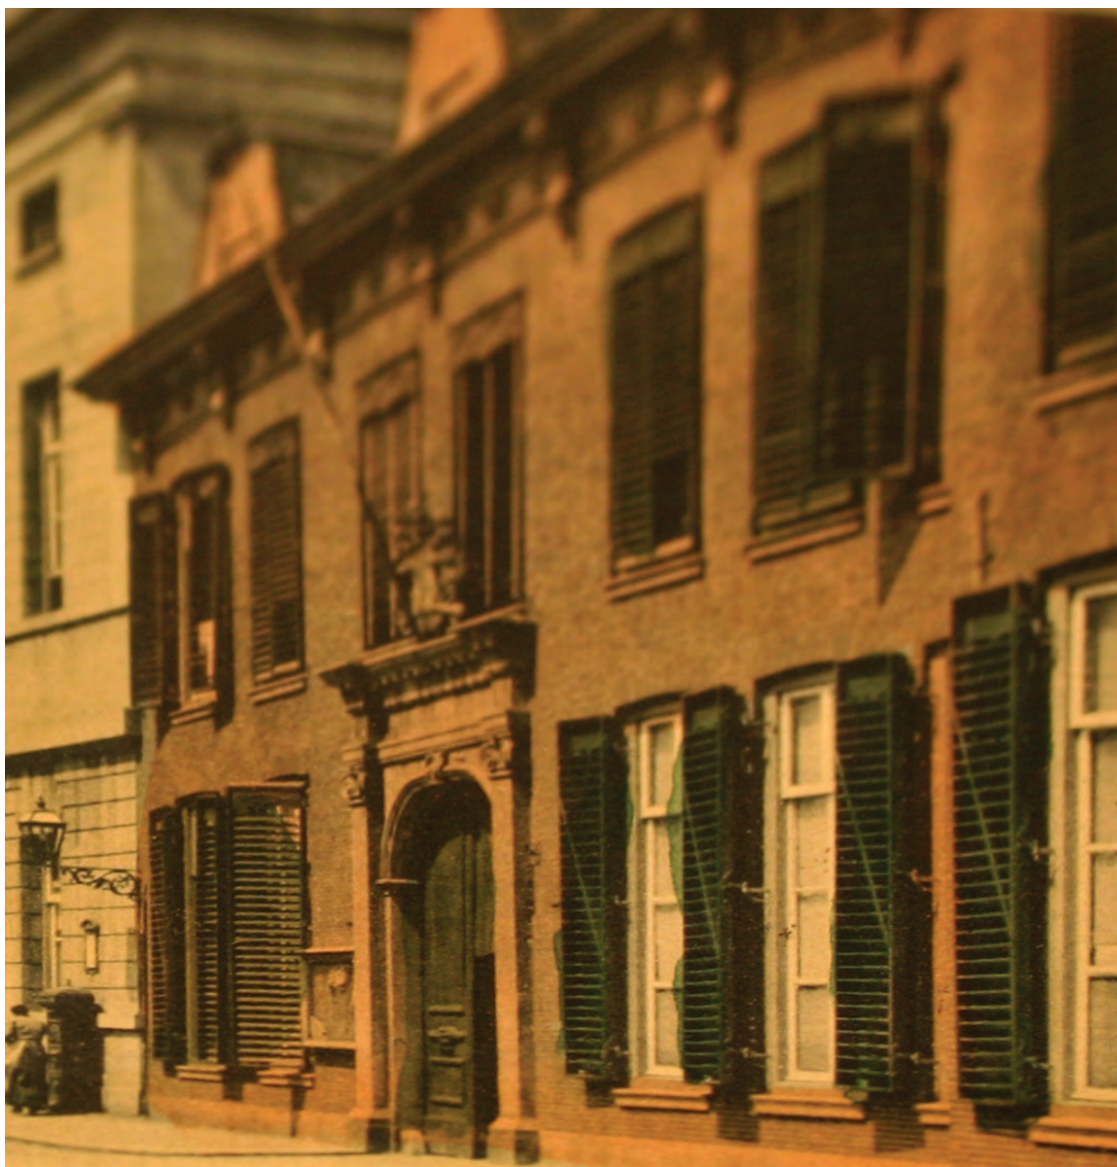
Afbeelding: Een detail van een vroeg twintigste-eeuwse foto van de voorgevel.

De elf vensterassen brede lijstgevel heeft twee beeldbepalende accenten die zorgen voor symmetrie; de poort in de derde en vierde vensteras en de risaliet dat de achtste en negende vensteras omvat. In het huidige aanzien van de gevel ontbreken de stores of buitenraamluiken die de gevel in de achttiende eeuw sierden. De vormgeving van de gevel wordt bepaald door de poort waarin als voorbode van de Lodewijk XVI-stijl geput is uit de classicistische vormtaal en de relatief rijk gedecoreerde kroonlijst met tussen consoles panelen met rococomotieven. De gevel heeft zowel op de begane grond als op de verdieping vensteropeningen onder een getoogde strekse boog. De vensters hebben een zesruits onderraam en een tweeruits bovenlicht dat kleppend is uitgevoerd. De vensters op de begane grond zijn enigszins hoger. Het dakschild aan de straat is gesierd met vijf dakkapellen die sober, doch qua vorm en door het getoogde schuifvenster (vijftienruits boven- en onderraam) en de wangen duidelijk rococo zijn.

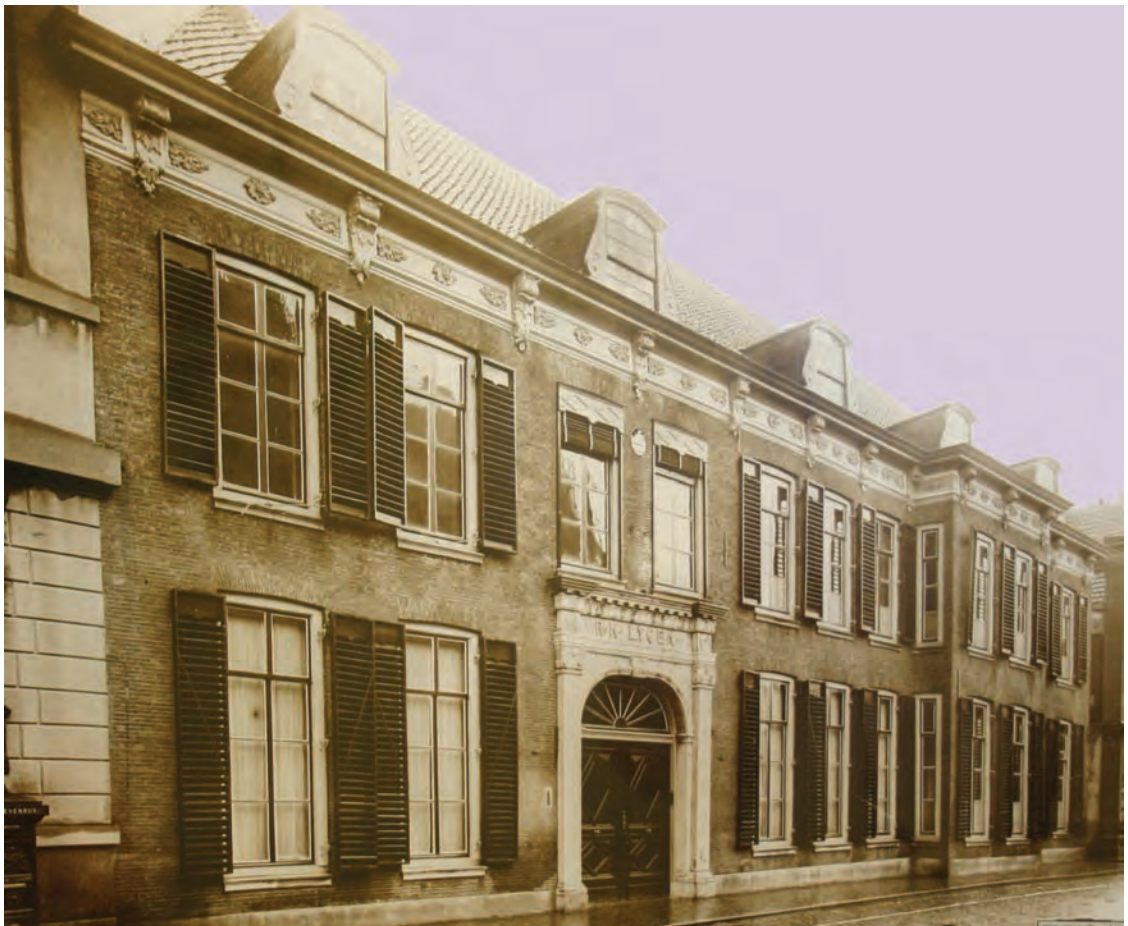
Afbeelding: Een bewerkte foto van de voorgevel gemaakt circa 1922.

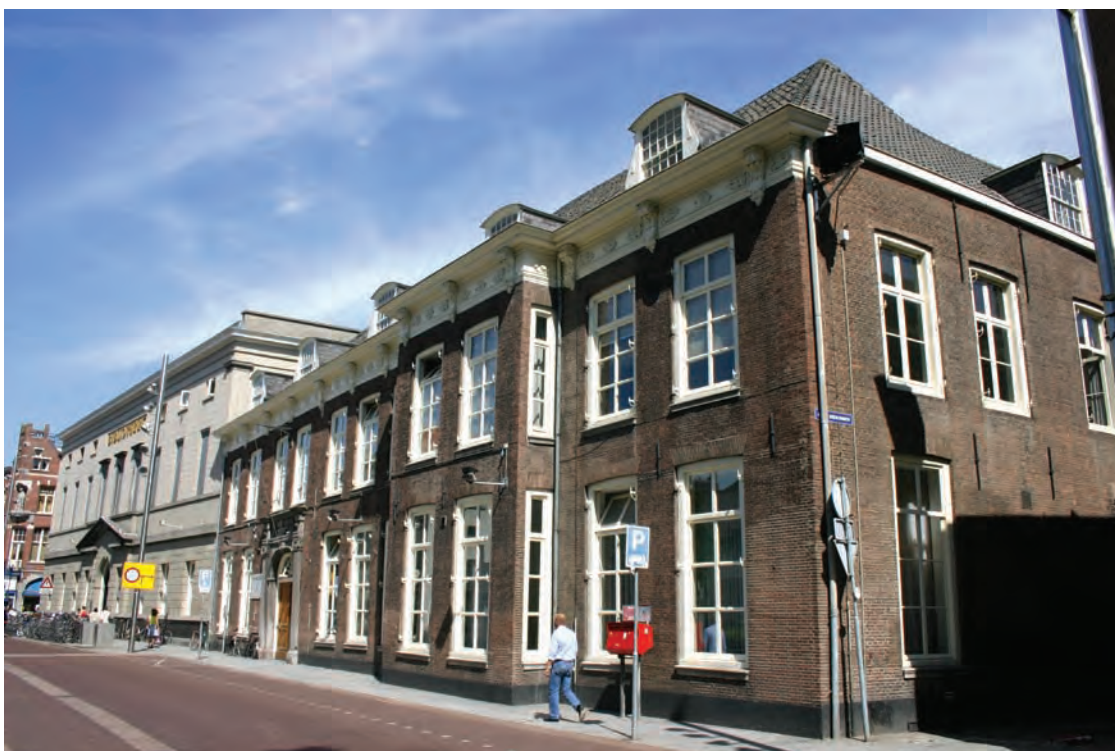
Afbeelding: De voorgevel aan de Hinthamerstraat.

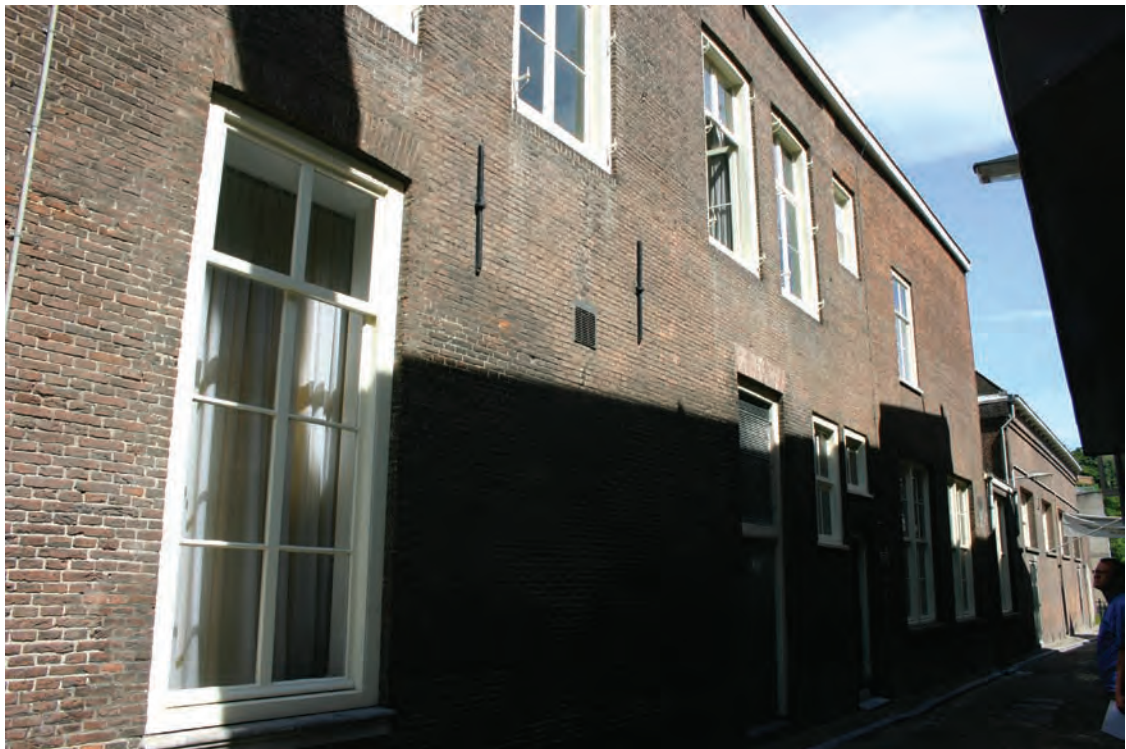
De zijgevel aan In den Boerenmouw sluit met een koude naad aan op de voorgevel aan de Hinthamerstraat maar stamt wel degelijk uit de zelfde tijd: 1764. De gevel heeft een diversiteit aan vensteropeningen waarvan het merendeel niet oorspronkelijk is. Alle vensters onder een halfsteens getoogde rollaag zijn secundair - het venster op de begane grond is zelfs van na 1962 – hetgeen af te leiden valt uit de verstoorde dagkanten van de vensteropeningen. Verder bevindt zich in de gevel een deur met een bovenlicht. De deuropening is een voormalige vensteropening waarvan de borstwering is verwijderd. De grote ramen onder de steens strekse boog zijn vermoedelijk in 1922 aangebracht. De in kruisverband gemetselde gevel heeft een eenvoudige, uitkragende bakgoot.

Afbeelding: De rechter zijgevel van het complex (het gebouw I) aan In den Boerenmouw.

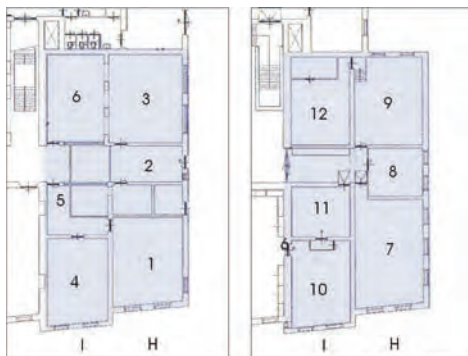
Afbeelding: Gebouwen H en I met ruimtenummers.

De begane grond van het bouwdeel H heeft achter de voorgevel aan de Hinthamerstraat een vertrek (ruimte 1) dat volledig is afgewerkt. De houten vloer heeft een vloerbedekking, de wanden zijn bepleisterd en voorzien van een eenvoudige houten plint en de constructie van de eerste verdiepingvloer gaat schuil achter een verlaagd plafond van houten regels. De deur in het vertrek is, net als de overige deuren in dit bouwdeel, twintigste-eeuws. Het merendeel van de binnenwanden is tijdens

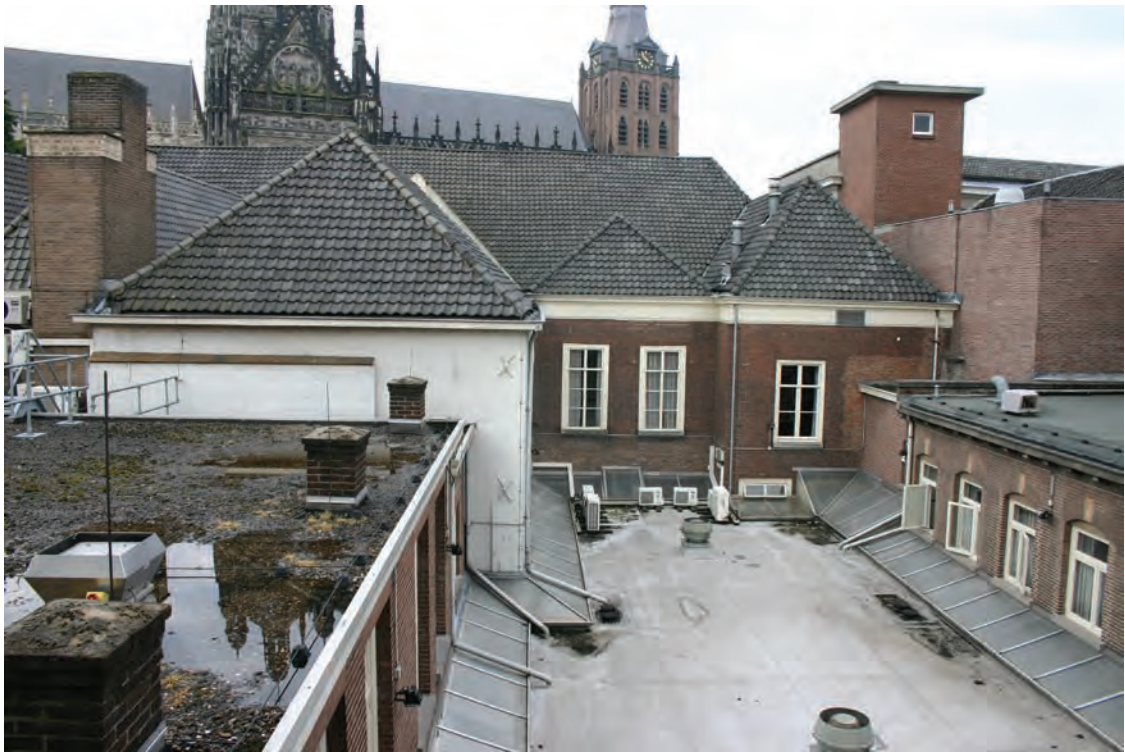
Voor een beschrijving van de voorgevel zie paragraaf 3.8. De huidige achtergevel stamt mogelijk nog uit de zestiende eeuw. In de gevel bevinden zich op de begane grond en op de verdieping enkele gevelopeningen waarvan een aantal is dichtgezet en andere zijn toegevoegd. Het exterieur van de gevel is afgewerkt met witte pleister en voorzien van een bakgoot die uitkraagt. Waartoe de risalerende strook muurwerk heeft behoord is tijdens de verkenning niet duidelijk geworden. De zijmuren zijn grotendeels inpandige gemene muren. Het deel van de linker zijmuur dat vrij staat, bevat op de begane grond en de verdieping drie vensteropeningen en is eveneens voorzien van een witte afwerklaag. In de gevel is een wapen uit de bisschoppelijke periode behouden gebleven. Dit wapen is mogelijk herplaatst.

Afbeelding: Overzicht van de achtergevels van de gebouwen J, K en L.

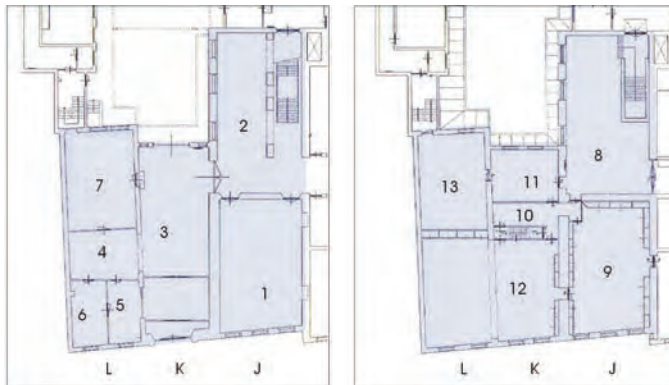
Afbeelding: Gebouw J, K en L met ruimtenummers.

De interieurindeling op de begane grond is nog deels middeleeuws. De brandmuur die het vijftiende-eeuwse voorhuis (ruimte 1) van het achterhuis scheidt is tot op het moment van schrijven bewaard gebleven, ook op de verdieping. De ruimten op de begane grond zijn alle voorzien van moderne afwerkingen. Het voormalige voorhuis

heeft zeil op de houten vloer, de ruimten daarachter hebben zwarte natuurstenen vloertegels die net als de trap in 1964 zijn aangebracht. De muren zijn afgewerkt en er zijn verlaagde houten plafonds aanwezig. Onder het verlaagde plafond van ruimte 1 gaat een stucplafond schuil dat op basis van de profilering vermoedelijk een geringe ouderdom heeft. Op de verdieping is het voorhuis voorzien van een inrichting als natuurkundelokaal (ruimte 9, 1922). De houten vloeren zijn belegd met zeil. De ruimte is driezijdig voorzien van authentieke kastenwanden (met paneeldeuren) uit de lyceumperiode. Achter deze kastenwanden gaat oud muurwerk met daarop een pleisterafwerking schuil. Het portaalje in de hoek is een latere toevoeging. De vermoedelijk achttiende-eeuwse lambrisering tegen de voorgevel is afgewerkt met een paneelafwerking met in de hoeken van de profilering kleine rozetten. De lambrisering is ter hoogte van de vensterbanken voorzien van een doorgaande tandlijst.

De ruimte achter de voormalige brandmuur (ruimte 8) heeft een interieurafwerking uit 1964; zwarte hardstenen vloertegels, een witbepleisterde wandafwerking en een verlaagd plafond van houten regelwerk.
