's-Hertogenbosch Hinthamerstraat 74

Bouwhistorische verkenning

Juli 2005
BAAC rapport 05.193

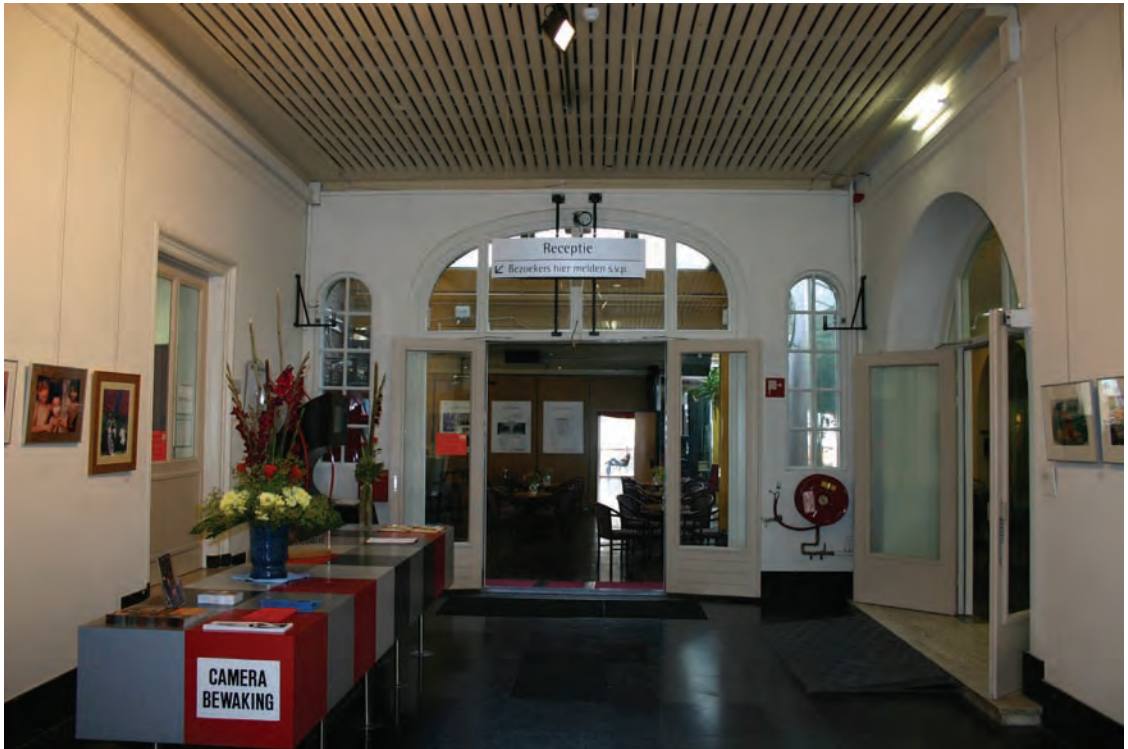
Afbeelding: De centrale hal gezien in de richting van de achtergevel van het gebouw J.

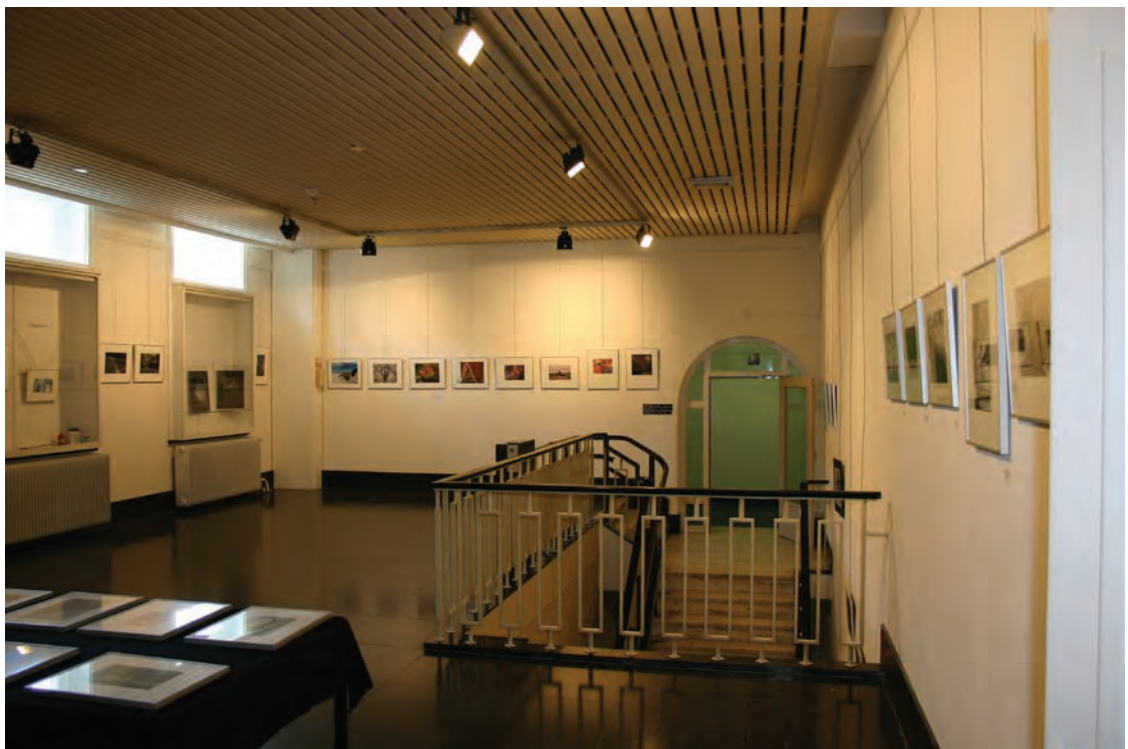
Afbeelding: De hal op de verdieping gezien richting het noorden.

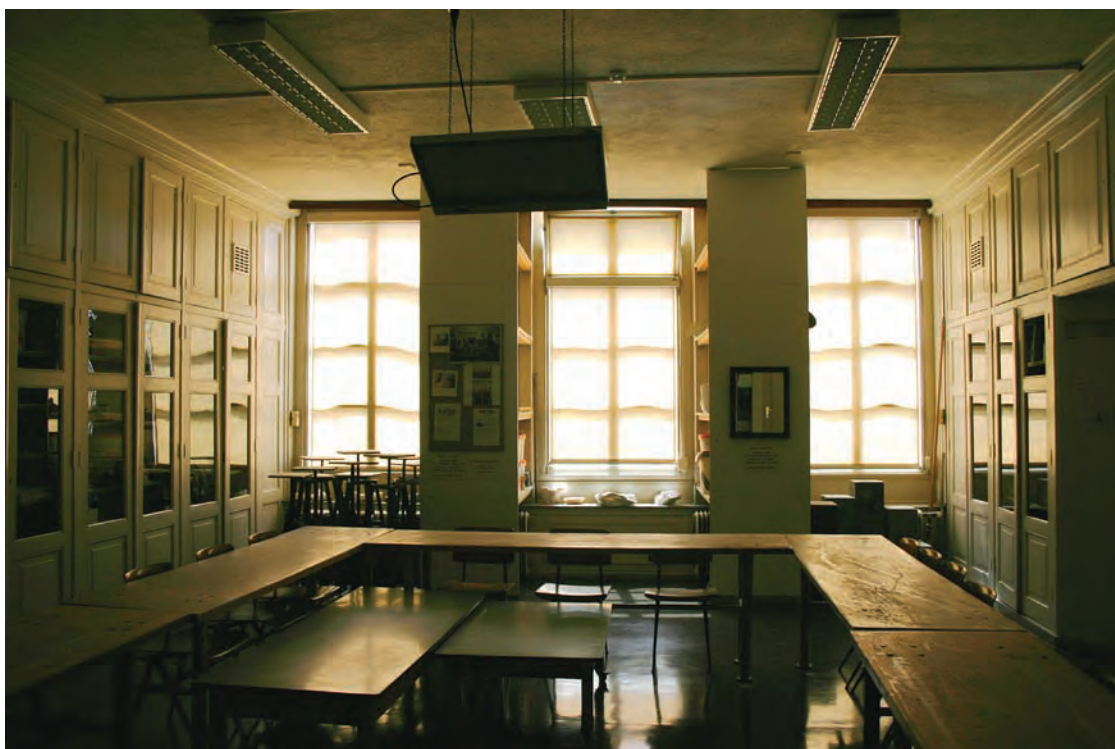
Afbeelding: Het voormalige natuurkundelokaal op de verdieping van het gebouw J.

Op de verdieping bevinden zich twee vertrekken. Het vertrek achter de voorgevel vormt samen met een vertrek in bouwdeel K het voormalige natuurkundelokaal. Dit lokaal heeft houten vloeren met daarop zeil, de wanden hebben een moderne afwerking net als het plafond. In de ruimte staan twee authentieke kastenwanden (zie bouwdeel K). Hierachter ligt de voormalige kapel van de bisschop, ruimte 13. Enkel twee houten panelen die twee hoeken van het vertrek afronden zijn nog zichtbare restanten van het interieur van de voormalige kapel. De wanden, vloeren en de plafonds hebben alle moderne afwerkingen. Hierdoor is het niet mogelijk concrete uitspraken te doen over de vloerconstructies. Op basis van het vervangen plafond ruimte 7 is het waarschijnlijk dat de eerste verdiepingvloer een twintigste-eeuwse balklaag heeft.

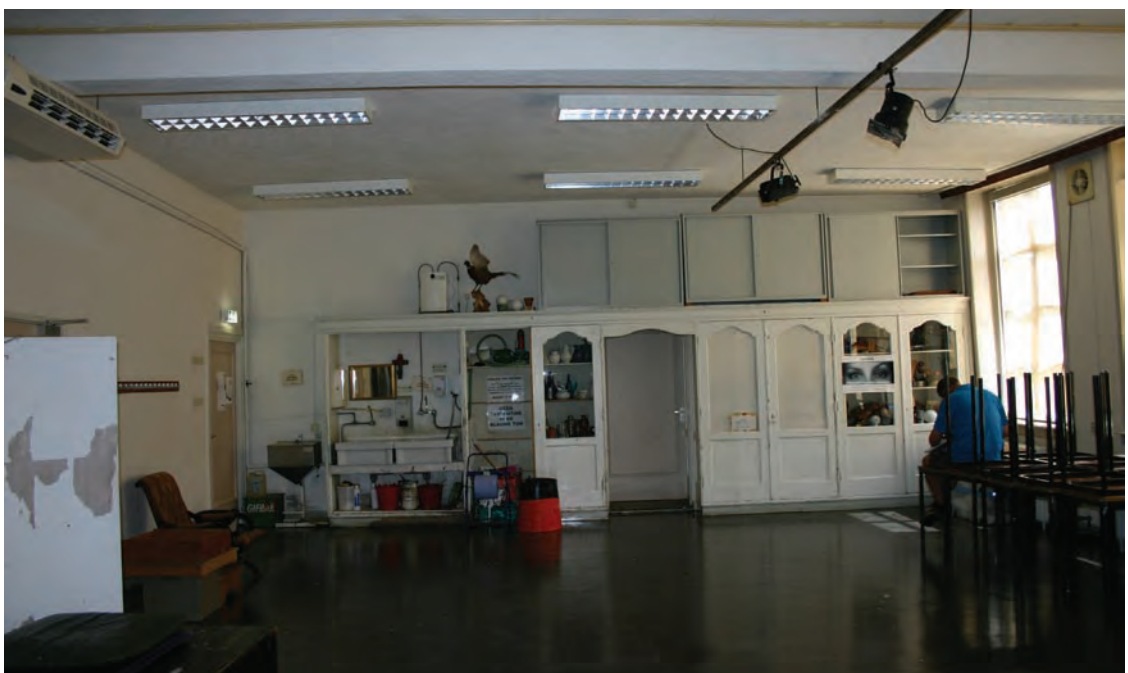
Afbeelding: Het voormalige natuurkundelokaal, gezien vanuit het gebouw L.

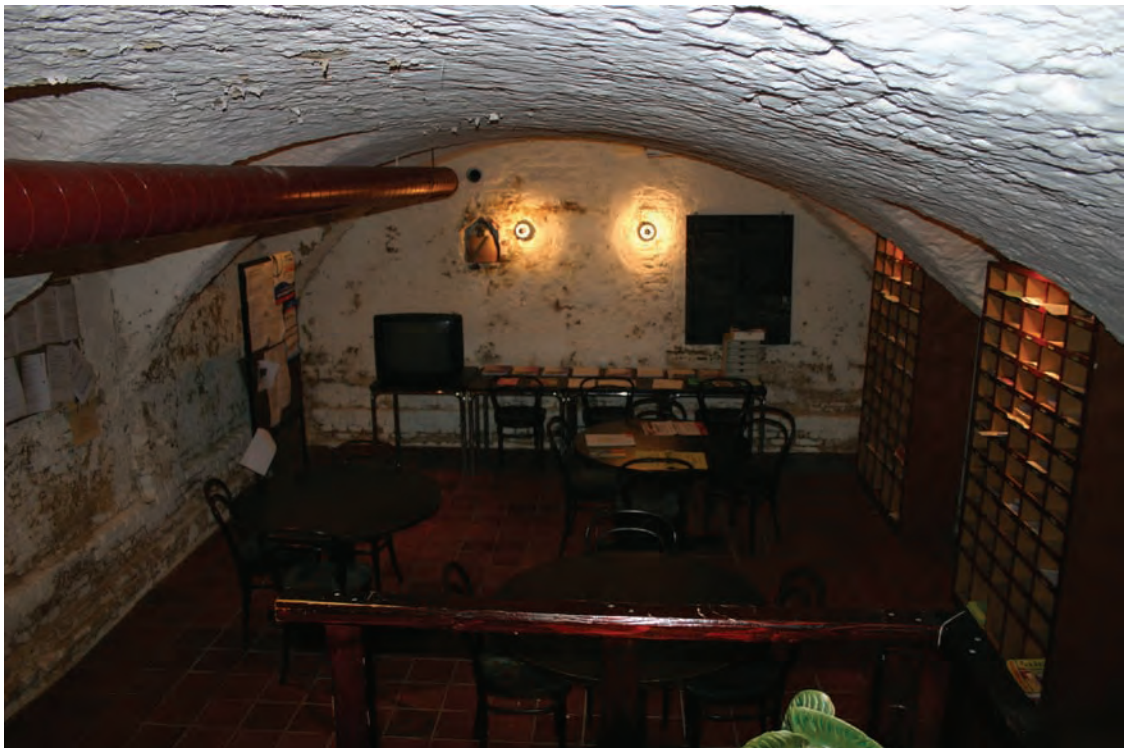
Afbeelding: De kelder onder het achterhuis, gezien in de richting van de Hinthamerstraat.

Het meest linkse bouwdeel L is van oorsprong een middeleeuws diephuis met een traditionele Bossche indeling waarbij het voor- en het achterhuis (dat voorzien was van een half verzonken kelder) van elkaar werden gescheiden door een brandmuur. Deze historische structuur is in de huidige situatie eenvoudig in de plattegrond te herkennen. Het gebouw heeft een begane grond, een verdieping en een zolder. Onder het achterhuis is een kelder met een tongewelf voorzien van steekgewelven aan weerszijden bewaard gebleven. De kelder is toegankelijk vanuit het voormalige binnenterrein (gebouw E).

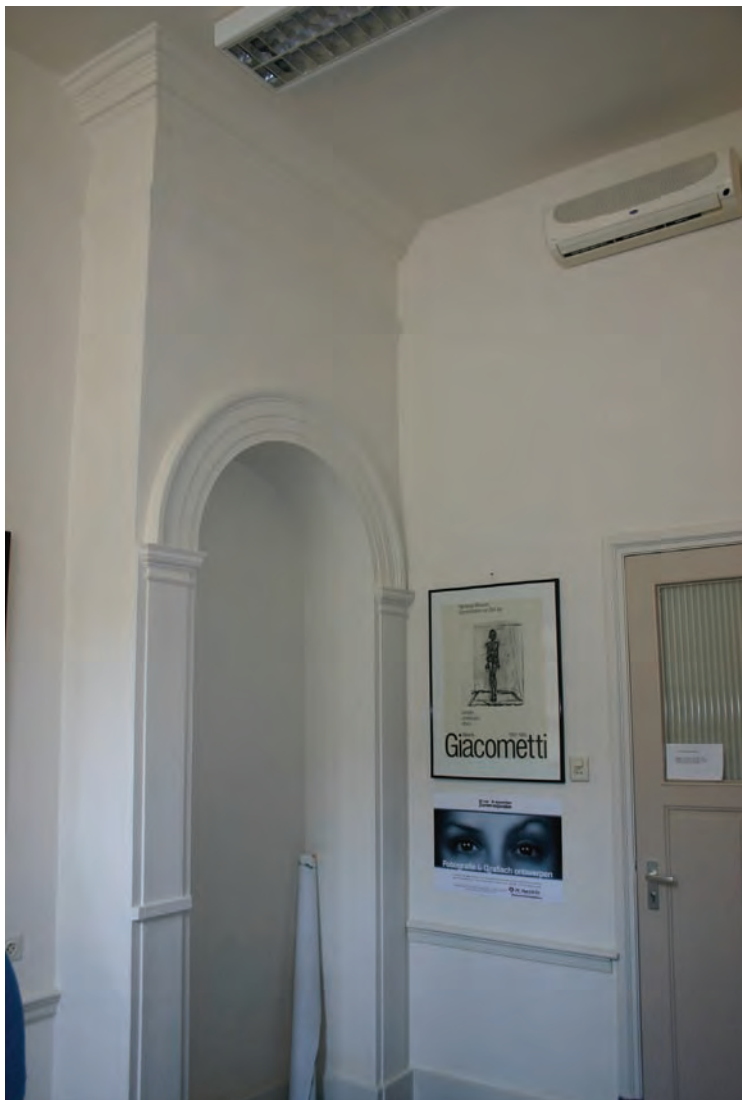
Het voormalige voorhuis van gebouw L heeft sinds 1922 op de begane grond drie vertrekken en een hal (ruimte 4). Beide vertrekken achter de voorgevel zijn voorzien van vloerbedekking en twintigste-eeuwse deuren. Vertrek 6 heeft een lage lambrisering die van voor 1922 dateert. Tegen de linkerzijmuur bevindt zich een nis uit de vroege negentiende eeuw, de tijd dat het complex als bisschoppelijk paleis dienst deed.

Afbeelding: De kachelnis tegen de linker zijmuur in het vertrek achter de voorgevel.

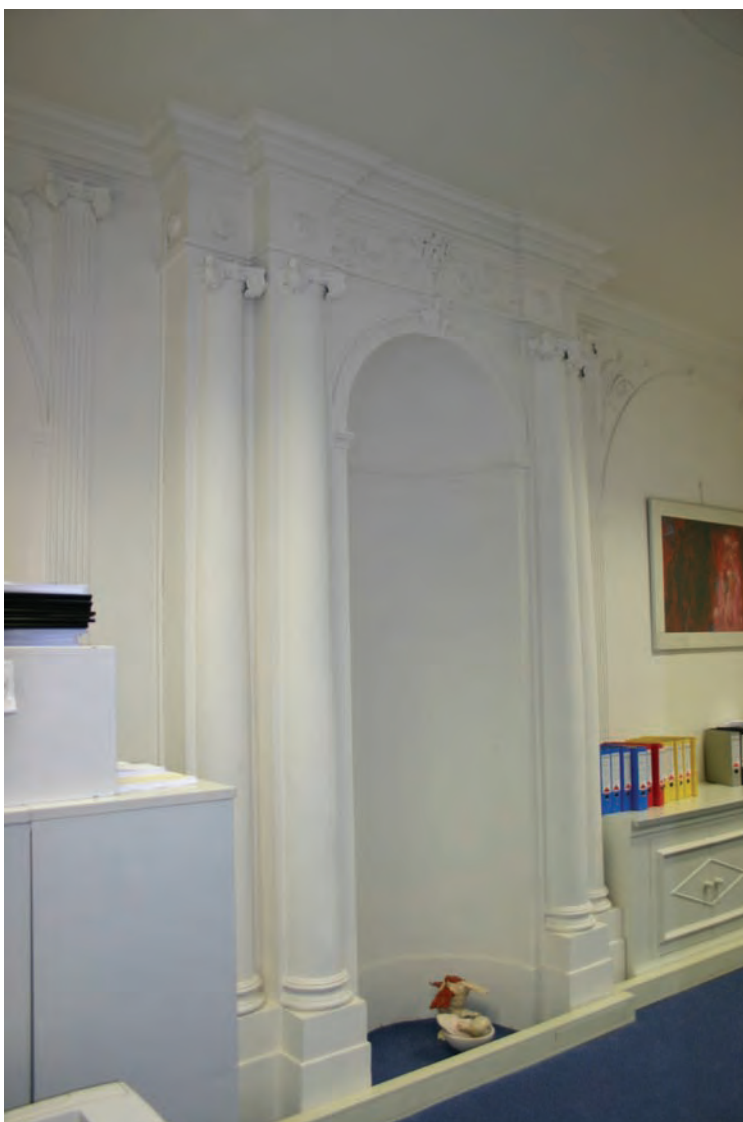
Het belangrijkste vertrek (ruimte 7) bevindt zich in het voormalig achterhuis. Het interieur in deze ruimte stamt grotendeels uit de tweede periode van het bisschoppelijk paleis, zoals het bisschopswapen boven de deur bevestigt. De ruimte heeft een nagenoeg volledige stucwerk wandafwerking, uitgevoerd in de Griekse vormentaal. De lambrisering met panelen voorzien van ruitmotieven, tussen pilasters en met een doorgaande afsluitende kroonlijst, sluit naadloos aan op de gecanneleerde pilasters tegen de wanden. De velden tussen deze pilasters hebben een rondboogmotief met van florale ornamenten voorziene zwikken. Opvallend is dat het plafond niet goed aansluit op de kapitelen van de pilasters. Het plafond hoort niet bij de wandafwerking maar is in de twintigste eeuw vernieuwd.

Afbeelding: Wandafwerking van het vertrek in het achterhuis.

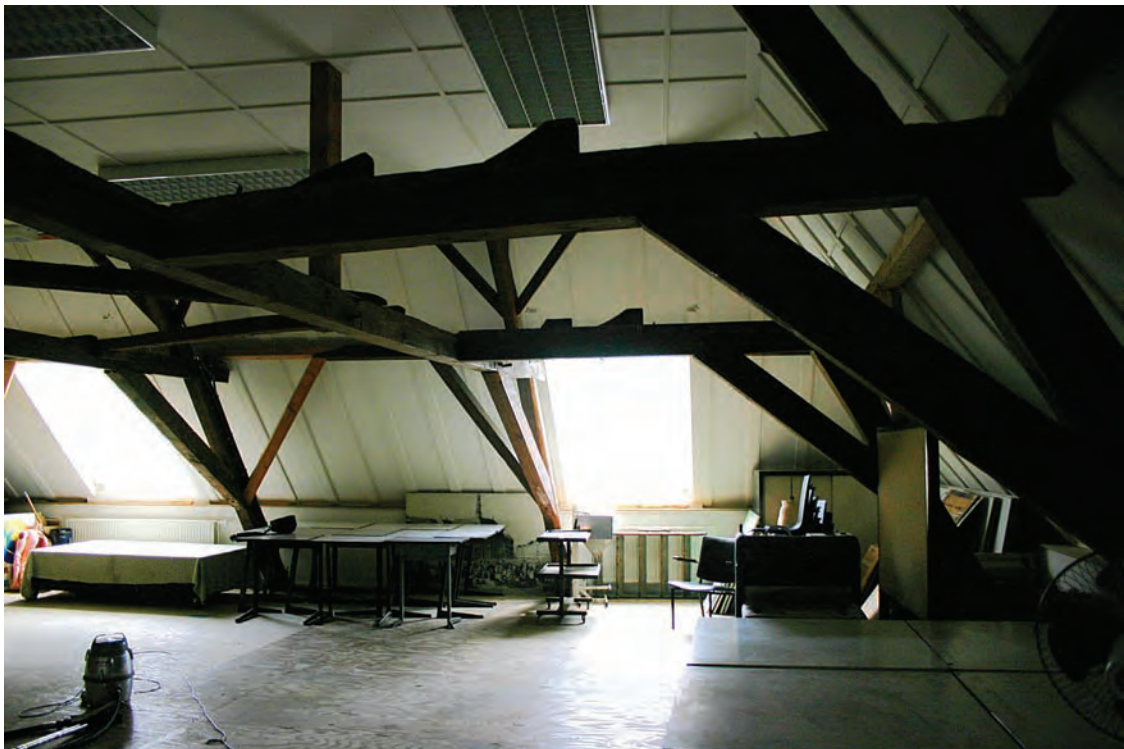
Afbeelding: De kap (1764) van het complex aan de Hinthamerstraat ter plaatse van het gebouw L.

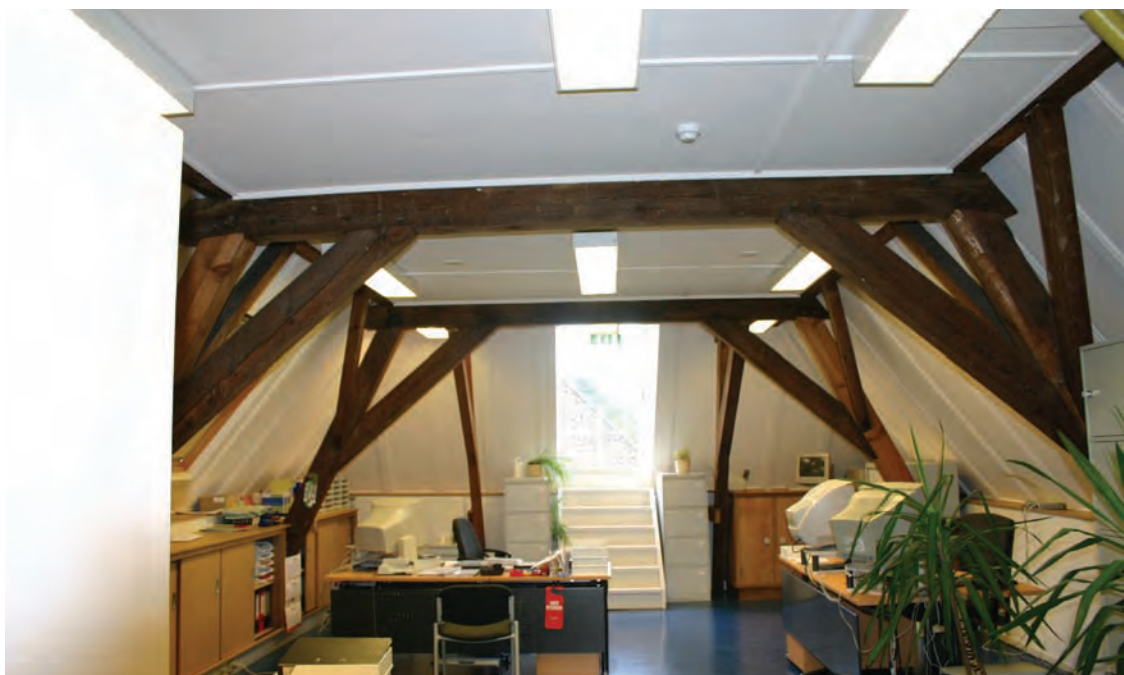
Het zadeldak van gebouw H heeft dekbalkjukkens met daarop A-spanten. De onderdelen van de spanten die in de dekbalken zijn gepend, (spantbenen en korbels) zijn met tognagels gezeerd. De korbels zijn aan de rechte spantbenen gespijkerd en de trekbalke van de A-spanten zijn halfhouts met de spantbenen in verbinding gebracht, en aldaar gespijkerd. De kap van het gebouw I is op eenzelfde wijze geconstrueerd, de toepassing van vurenhout wijst er echter op dat deze kap – vermoedelijk in 1964 – op een traditionele wijze is vervaardigd, ter vervanging van een gelijksoortige achttiende-eeuwse voorganger.

Afbeelding: De kap van het bouwdeel H gezien richting het noorden.

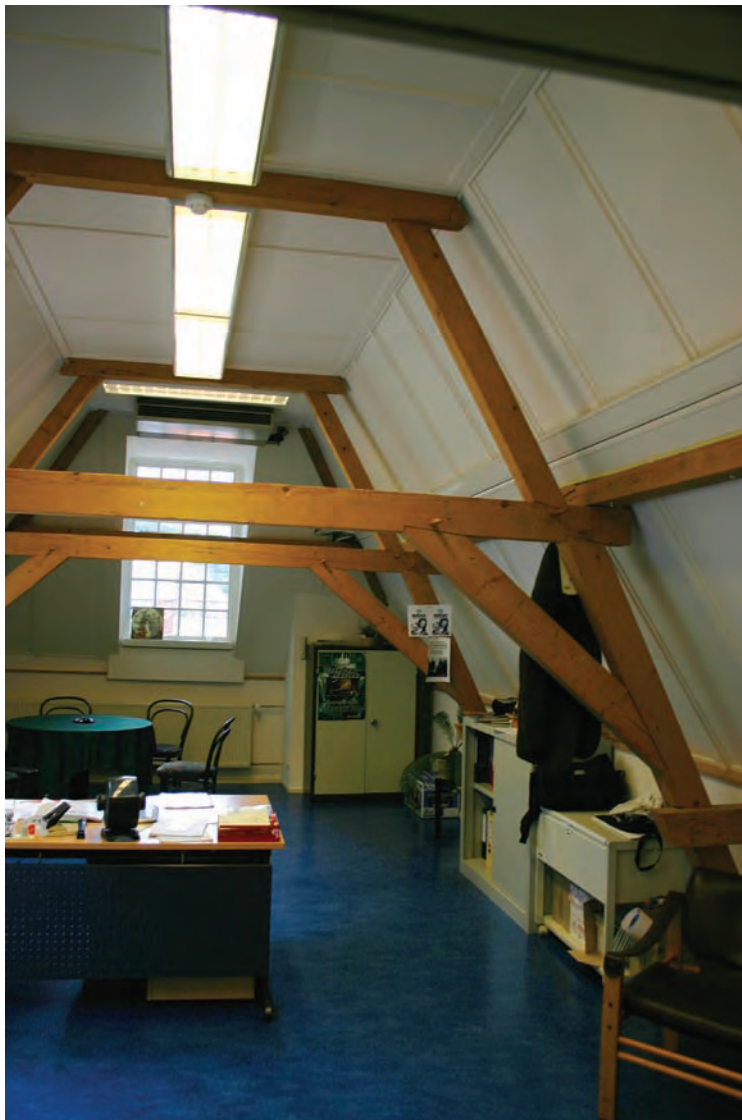
Afbeelding: De kap van het bouwdeel I gezien richting het noorden.

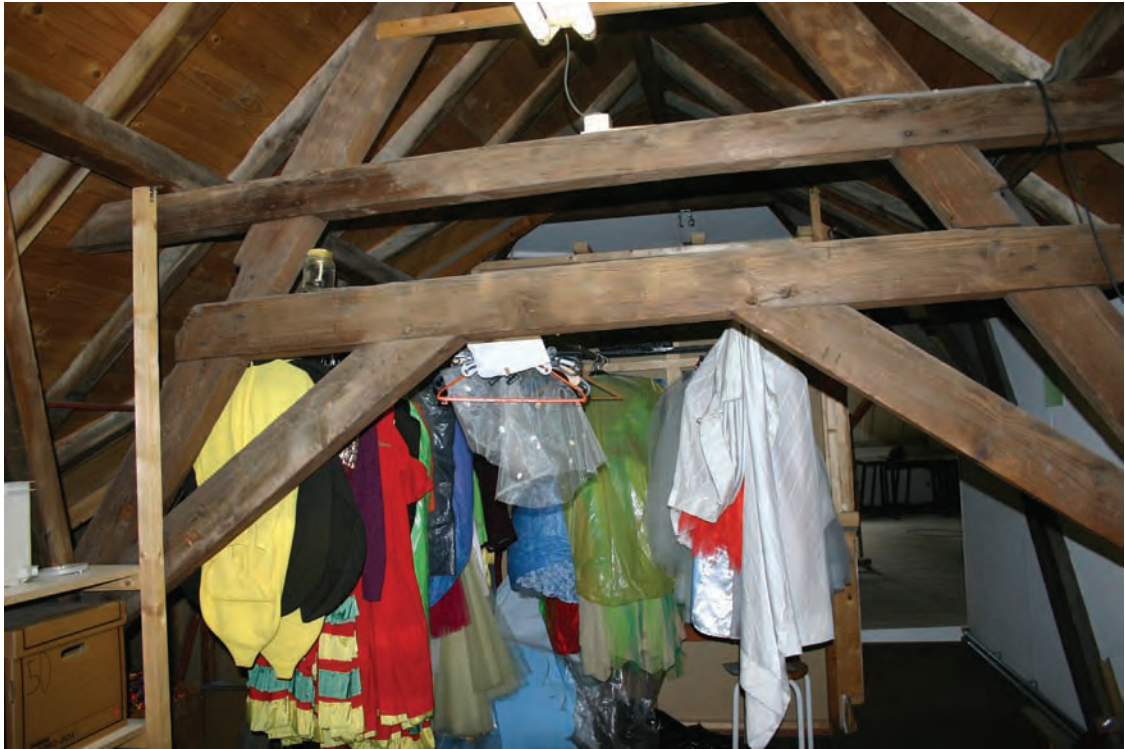
De enige met toognagels gezekerde verbinding van de beide grenenhouten dekbalkspanten van de kap van het gebouw K is daar waar de korbels in de dekbalk gepend zijn. De overige verbindingen zijn gespijkerd. Op basis van deze constructiewijze, in combinatie met de geschilderde initialen en het jaartal 1857, wordt de kap in dat jaar gedateerd. De kap is – vermoedelijk aan het einde van de negentiende eeuw – een keer vermaakt door de dakhelling aan te passen. Hiertoe is een balk boven de dekbalk gepositioneerd, waarover de gordingen zijn herplaatst.

Afbeelding: De kap van het gebouw K.
