Rosmalen Graafsebaan 172

Bouwhistorische verkenning

Augustus 2006
BAAC rapport 06.233

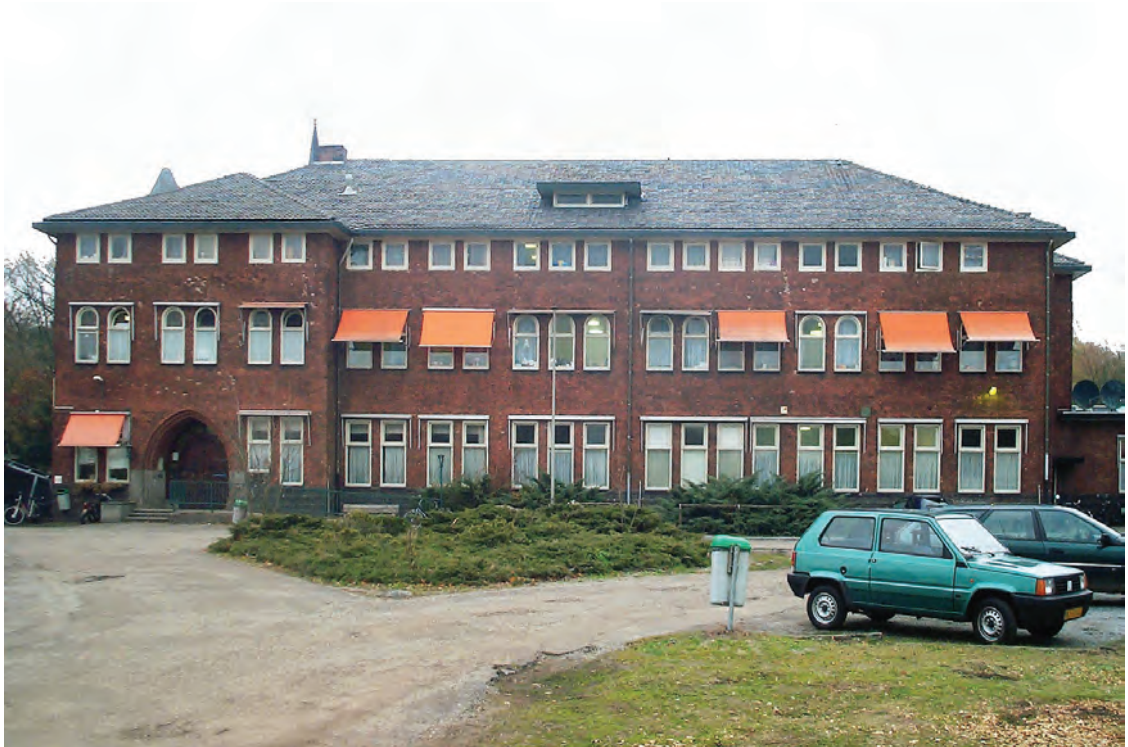
De voorgevel tijdens een inventarisatie in 2003.

De voorgevel van het pand heeft een sterke horizontale geleding die niet alleen ontstaat door de lengte van de gevel (23 vensterassen), maar vooral ook voor de in donkere bakstenen uitgevoerde plint, de fors overstekende gootlijsten en het flauw hellende schilddak. De doorgaande rollaag onder de vensters van de tweede verdieping en de afwijkende vensteropeningen op de eerste verdieping dragen bij aan de horizontale expressie van de voorgevel. Uiterst links in de gevel bevindt zich een zes vensterassen breed risaliet, met centraal daarin het spitsboogvormige portaal met de entree tot het gebouw (de voordeur, met historiserend beslag, is oorspronkelijk). De gevel is in Vlaams metselverband, met oranje rode bakstenen opgetrokken. Het voegwerk is verdiept aangebracht. Een kenmerk van de voorgevel is dat de vensterassen niet regelmatig over de breedte van de gevel zijn verspreid. De vensterassen zijn per twee, drie of vier geclusterd. Op basis van deze indeling is de oorspronkelijke, inmiddels voor een klein deel verdwenen, interieurindeling gedeeltelijk te reconstrueren. De brede muurdammen in het exterieur markeren de posities waar oorspronkelijk (en in sommige gevallen ook nu nog) binnenwanden aansloten. In de voorgevel zijn drie typen vensters met houten kozijnen aanwezig. De begane grond heeft zogenaamde B-vensters (ongedeeld onder- en bovenraam) onder een halfsteens rollaag. Net als de rondboogvensters op de eerste verdieping hebben deze vensters een vast onderraam met daarboven een naar binnen kleppend bovenraam. Op de tweede verdieping zijn de vensters aanzienlijk minder hoog. De rechte bovendorpel sluit direct aan op de gootlijst. De vierkante vensters zijn voorzien van naar binnen draaiende ramen. Het éénlaags bouwdeel rechts heeft drie B-vensters. De plint is in het muurwerk doorgezet.

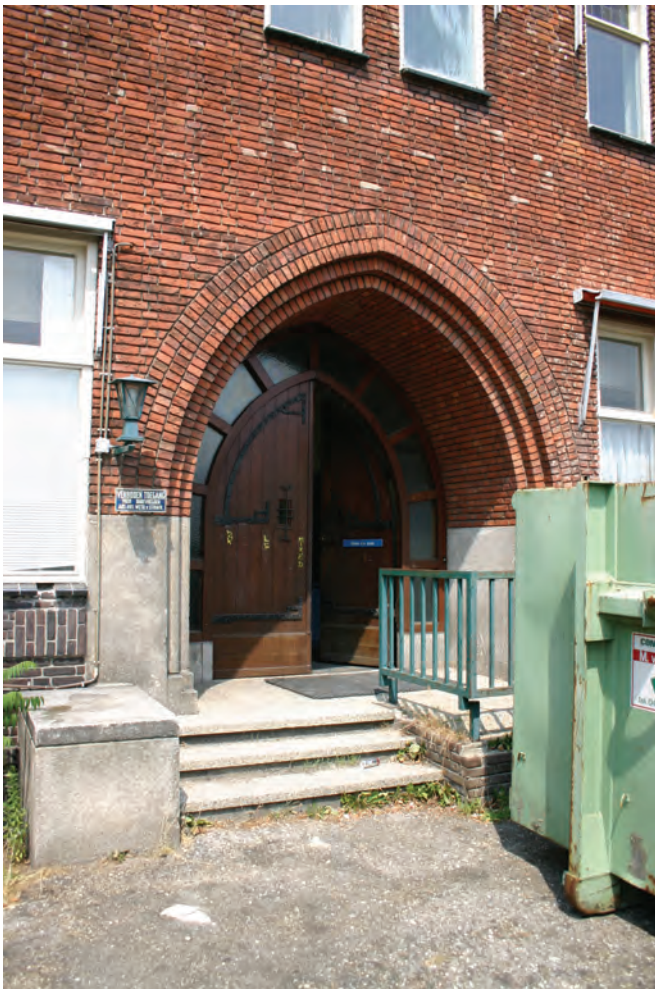
De voordeur in de zuidgevel. Het venster links in vermaakt.

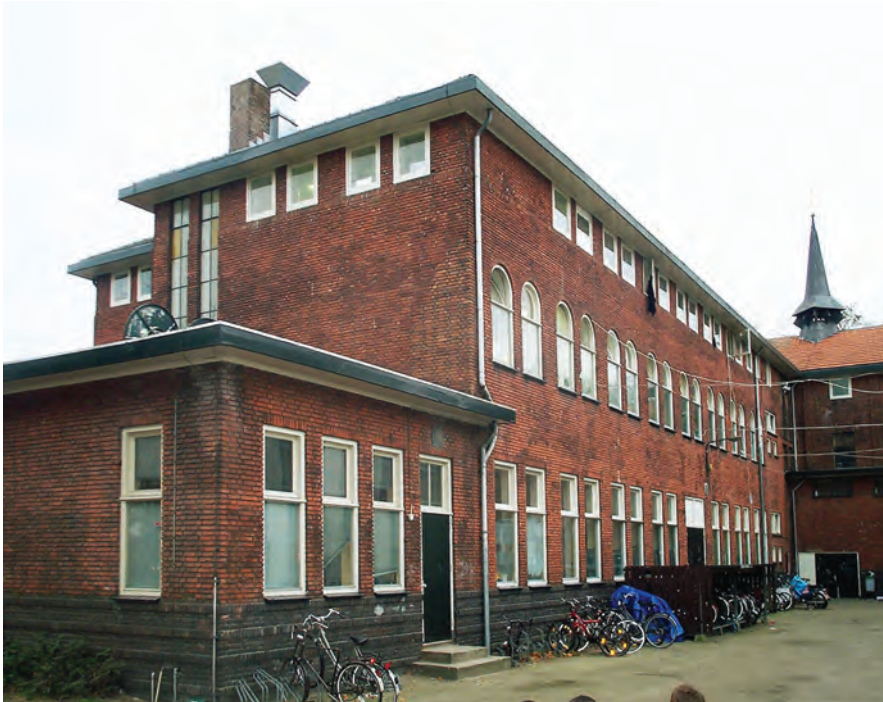
Een overhoekse foto van het deel van de achtergevel dat hoort bij de woonvleugel. De korte gevel is de rechter zijgevel van het gebouw.

Het onderscheid tussen het bouwdeel met de woonvertrekken en de kapel is in de achtergevel duidelijker dan in de voorgevel. Wat aan de achtergevel van de woonvleugel direct opvalt, is dat de vormgeving niet veel afwijkt van de voorgevel. Vanwege de aansluiting van de kapel is de achtergevel beduidend minder breed: de gevel telt totaal zestien vensterassen. In tegenstelling tot de voorgevel zijn alle vensterassen per twee gekoppeld. Dit duidt er op dat de vertrekken aan de noordzijde (achtergevelzijde) oorspronkelijk alle dezelfde breedte hebben gehad. Uiterst rechts wordt het regelmatige patroon van vensterassen doorbroken. De smalle en hoge vensters van staal (typerend voor het bouwen in de jaren dertig) markeren de positie van het trappenhuis. Links daarnaast bevinden zich enkele kleine vensters die horen bij toiletten.

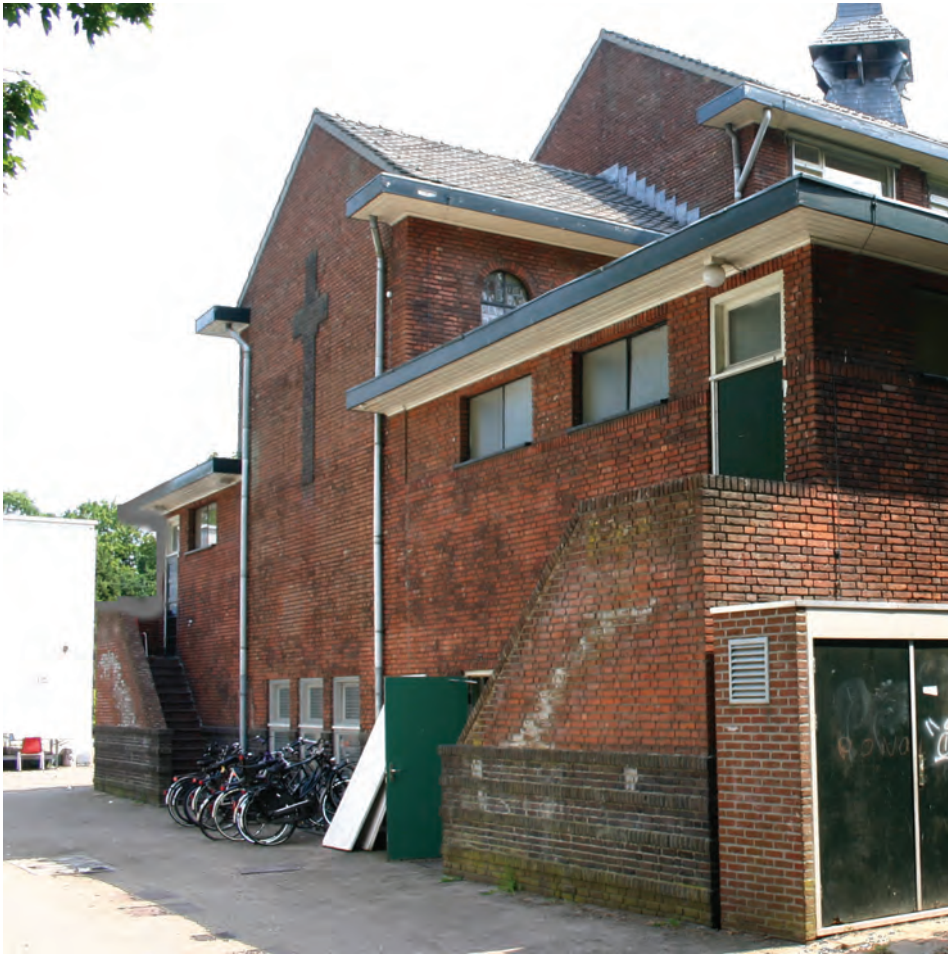
De achtergevel van de kapel. Het kruis is een duidelijke verwijzing naar de oorspronkelijke functie van het gebouw.

De achtergevel van de kapel heeft een opvallende asymmetrie. Aan weerszijden van de topgevel van de koorsluiting sluiten de lagere gevels van de met een plat dak gedekte transeptarmen aan. Beide gevels hebben een gootlijst. De rechter transeptarm is langer dan de linker. Dit is vermoedelijk om ruimte te creëren voor de deuren naar de half verdiepte kelder.

De koorsluiting heeft een topgevel met in de half verdiepte kelder drie B-vensters onder een halfsteens rollaag. De geveltop is gesierd met een kruis in afwijkend gekleurde, en licht uit het gevelvlak gemetselde bakstenen. Dit kruis vormt samen met de dakruiter de meest duidelijke verwijzing naar het oorspronkelijke gebruik van het gebouw. De gevels van de beide transeptarmen hebben aansluitend een gemetselde trap – de gemetselde plint is in de ombouw van deze trappen doorgezet – die leidt naar een deur met een vast bovenlicht. De deur links is een paneeldeur: vermoedelijk één van de laatste authentieke deuren nog aanwezig in het pand. De rechter transeptarm heeft naast de deur twee stalen vensters, de linkerarm heeft er slechts één.

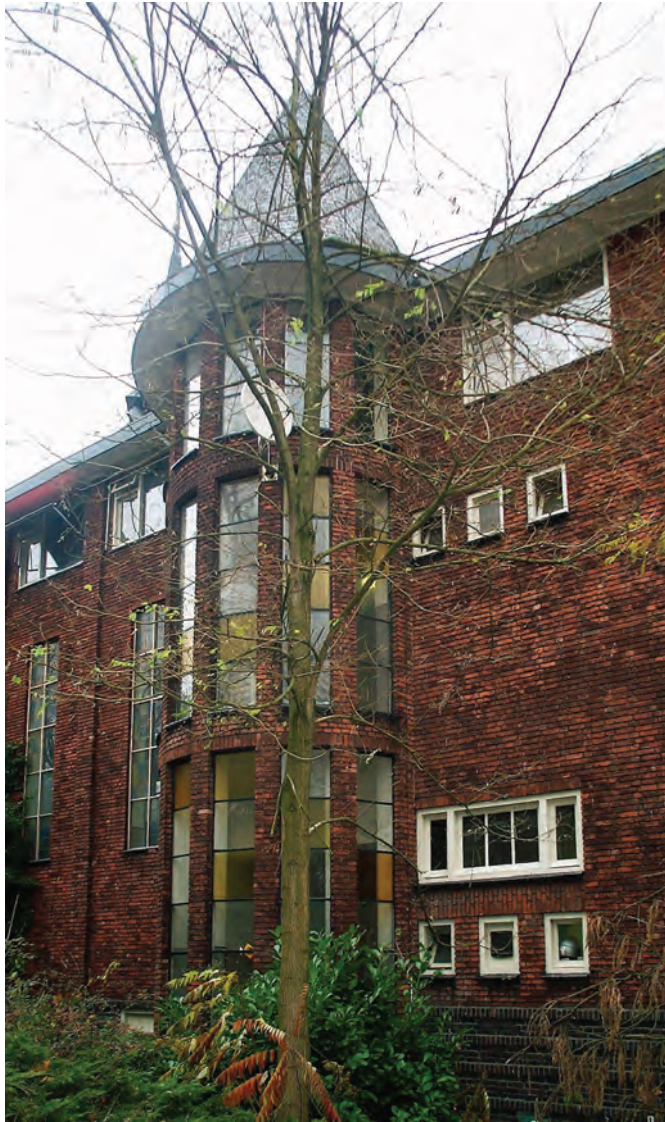
De halfronde lichttoren met stalen vensters en gekleurd glas. Links van de toren de eerste twee traveeën van de kapel.

De halfronde lichttoren is een opvallend verticaal element in het exterieur. De verticaliteit wordt benadrukt door het kegeldak en de smalle en relatief hoge vensters. Het deel van de gevel rechts van de lichttoren heeft een grote verscheidenheid aan vensters. Op de begane grond is een breed, samengesteld, drieledig venster door middel van een brede rollaag gekoppeld aan drie kleine, vierkante vensters. Op de verdieping zijn drie identieke vensters aanwezig. Onder de lijstgoot bevindt zich een samengesteld venster.

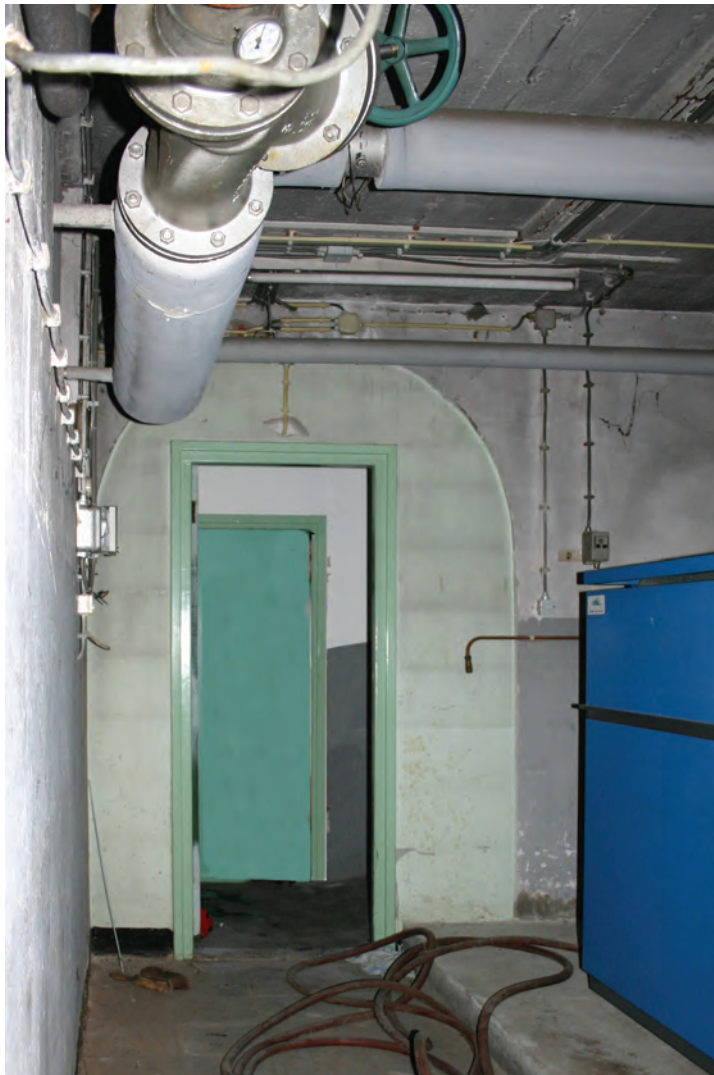
Jaren vijftig deur in een opvulling van een oorspronkelijke doorgang. Kelderdek met bekistingsporen.

De kapel van het pand heeft een half verdiepte kelder, de woonvleugel heeft een relatief kleine kelder. De half verdiepte kelder heeft betonvloeren die op sommige plaatsen is voorzien van een tegelafwerking. De indeling van dit niveau is deels authentiek. Tijdens een verbouwing in de jaren vijftig zijn er wijzigingen aangebracht. Zo is er bijvoorbeeld een binnendeur geplaatst in een opvulling van een oorspronkelijke doorgang onder een rondboog. Verder is goed te zien dat de vloer van de bovengelegen kapel gestort beton is. De bekistingsporen zijn in het materiaal nog zichtbaar.

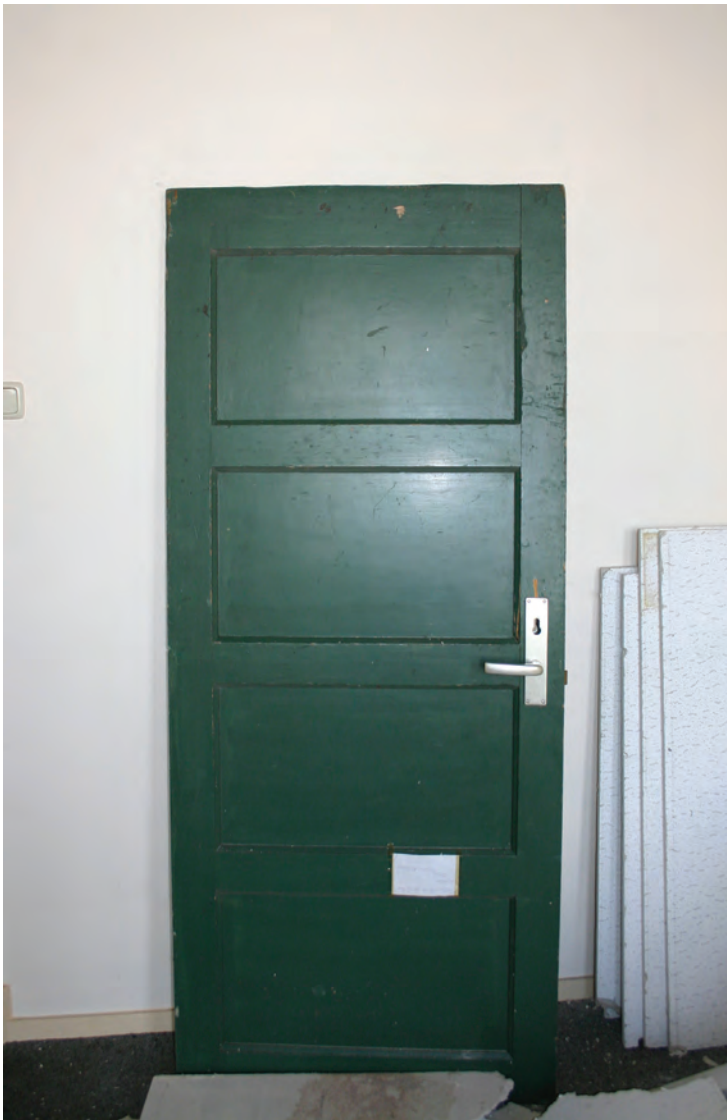
Een authentieke paneeldeur, zoals deze in situ alleen in de kelder nog aanwezig zijn. (afbeelding 20)

Aan de indeling in de half verdiepte kelder wordt geen waarde gehecht vanwege de puur functionele en (mede daarom) vrij onbeduidende grondslag. De provisiekelder vertegenwoordigt hoge monumentale waarde vanwege de authenticiteit en de aanwezigheid van oorspronkelijke indeling en de paneeldeuren waardoor een beeld is te schetsen van het oorspronkelijke aanzien van de gangen op de bovengelegen niveau's.

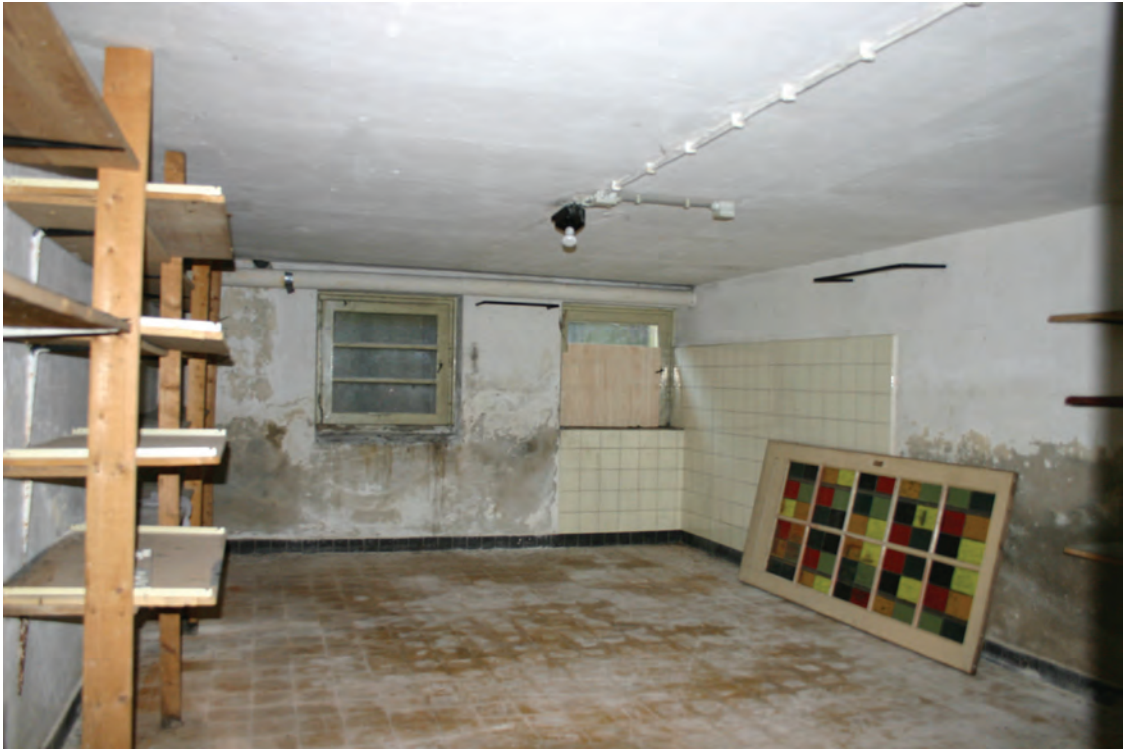
De kelder voor de opslag van producten voor de keuken.

De kelder onder de woonvleugel diende oorspronkelijk voor de opslag van de producten die in de keuken op de begane grond werden verwerkt. Dit deel van het pand ademt, buiten de gevels, nog het meest de sfeer van de jaren dertig. Dit komt vooral door de kenmerkende paneeldeuren die hier zijn bewaard en de horizontale roedeverdeling in de kelderramen. De deur die toegang geeft tot de kelder is gevat in een kozijn met een brede, gebogen profiel. Dit profiel is doorgezet in de hardstenen neuten (die weer deel uitmaken van de plint). Op basis hiervan kan worden vastgesteld dat de deurkozijnen met soortgelijke profilering dateren uit de bouwtijd van het pand. De kelder heeft de authentieke rode tegelvloer met een zwarte plint, een houten steektrap naar de begane grond en een gele wandbetegeling ter plaatse van een voormalige natte zone.

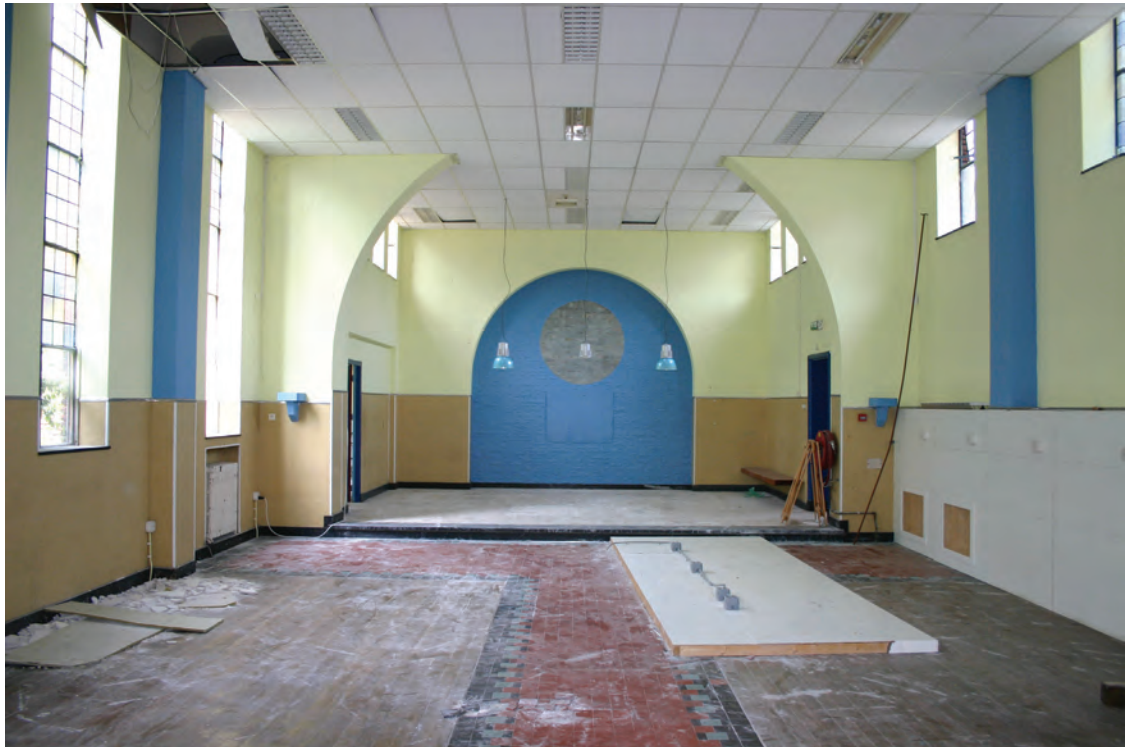
De kapel gezien in de richting van het koor. Details zijn de vloer, de triomfboog en de volledig afgewerkte draagconstructie.

De vloer in het koor ligt enkele centimeters hoger. De overgang is geaccentueerd met een triomfboog. De top van deze boog verdwijnt achter het verlaagde systeemplafond. Het oorspronkelijke steengasplafond daarboven is nog gedeeltelijk

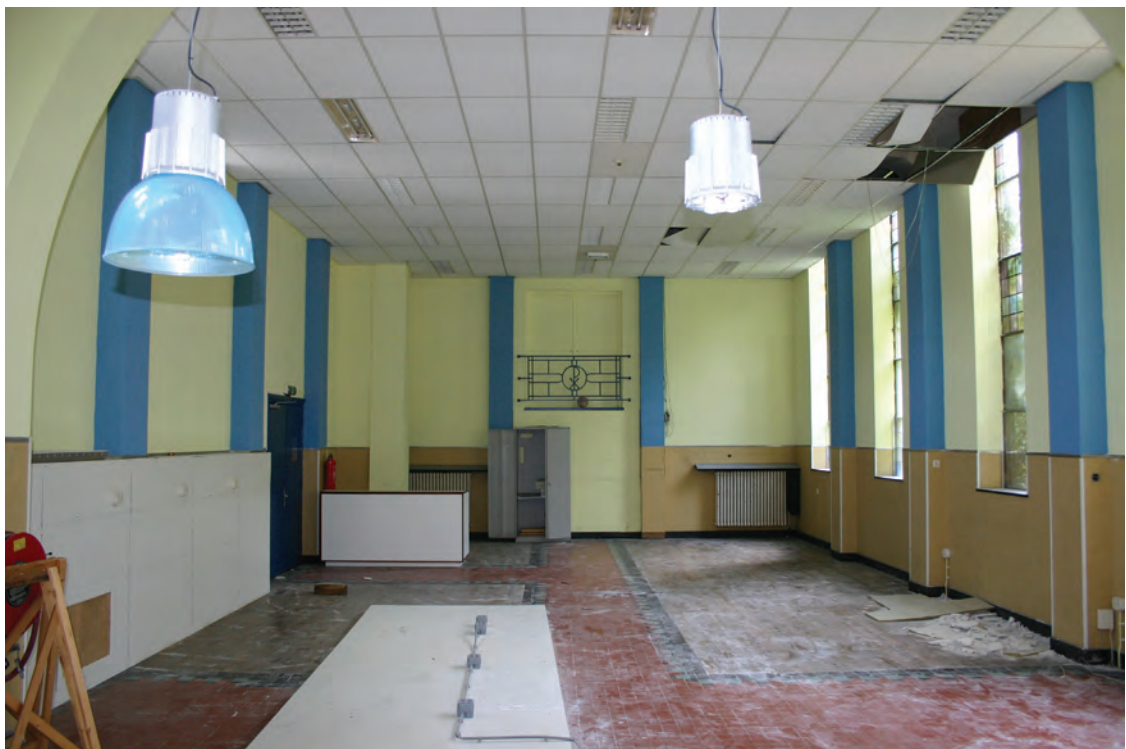
De kapel, nu gezien in de richting van het schip. (afbeelding 15)

De kapel heeft in het schip en in het koor een vloerafwerking van tegels en parket. Op basis van deze variatie in materiaal is de opstelling in kapel nog gedeeltelijk te reconstrueren. De banken stonden op de delen van de vloer die met parket zijn afgewerkt. Net als in de gang is de tegelvloer in rood uitgevoerd, met een zwarte lijst. In afwijking zijn met grijze tegels accenten in deze lijst aangebracht.

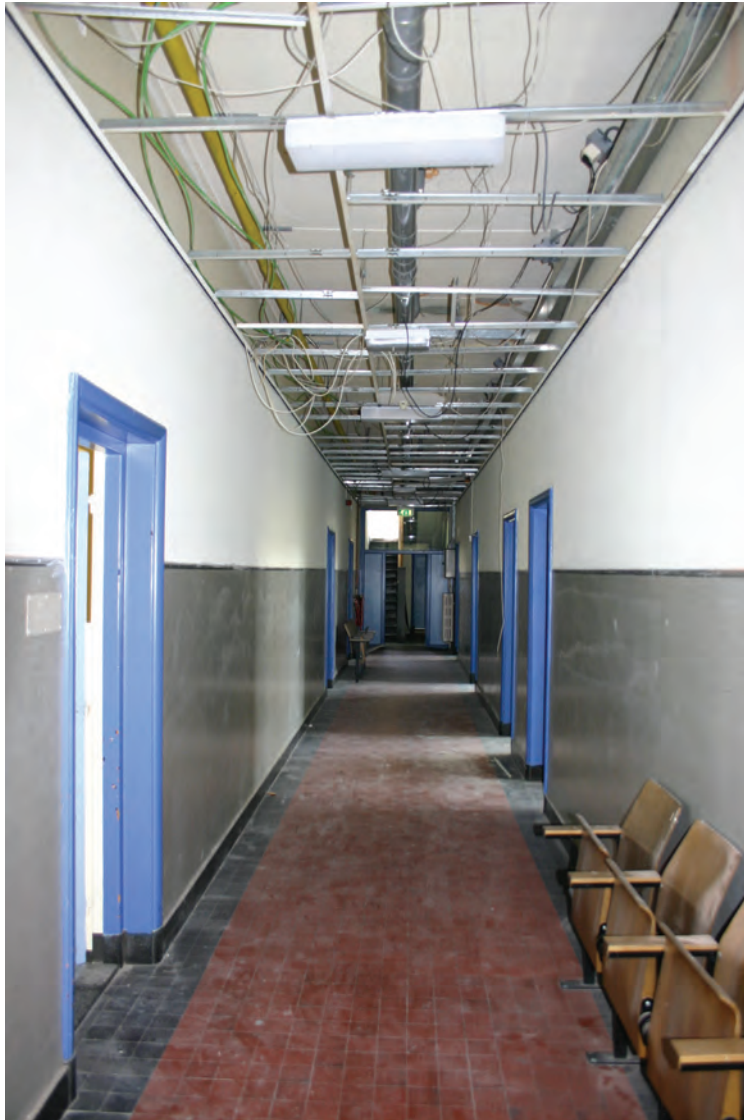
*De gang op de begane grond.
Op basis van de positie van de
deurkozijnen is vast te stellen
dat de vertrekken op de begane
grond aanzienlijk groter waren
dan op de verdieping.*

De begane grond van het gebouw heeft een gang met een tegelvloer en een inmiddels grotendeels verwijderd, verlaagd systeemplafond. De vloer bestaat uit rode tegels met langs de muren een in zwarte tegels uitgevoerde band die aansluit op de hardstenen plint. In de plint zijn de neuten van de authentieke deurkozijnen (met de geronde profilering) verwerkt. Alle deuren zijn vernieuwd. Door de verwijdering van het systeemplafond is het oorspronkelijke stucplafond in het zicht gekomen. Deze plafonds zijn zeer sober en hebben enkel een randlijst.

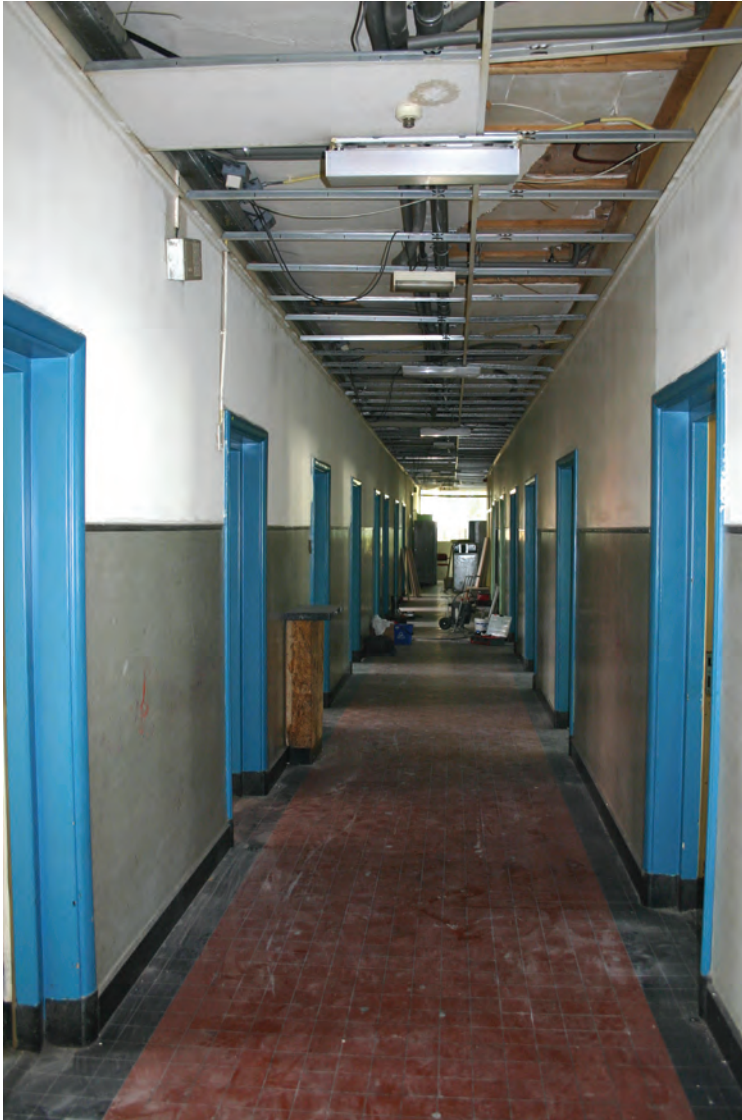
De gang op de eerste verdieping. Aan weerszijden nog de authentieke deurkozijnen, boven het gedeeltelijk gedemonteerde systeemplafond nog het oorspronkelijke stucplafond.

Oorspronkelijk zullen op de eerste verdieping de privé-vertrekken van de paters zijn geweest. De indeling is qua structuur grotendeels authentiek en nagenoeg identiek aan de structuur op de begane grond. Er is een lange gang met tegelvloer en stucplafond met in de gangmuren een serie deuren die de vertrekken aan weerszijden ontsluiten. De vertrekken aan de zuidzijde zijn, net als de gang zelf, voorzien van een stucplafond (op plaatsen aan het zicht onttrokken door verlaagde systeemplafonds). De indeling van de vertrekken is niet volledig authentiek. Er is naar verloop van tijd geschoven met de muren die de kamers scheiden. Op één plek is op het stucplafond een afdruk te zien van een scheidingsmuur die later is geplaatst, maar ook alweer verdwenen is.

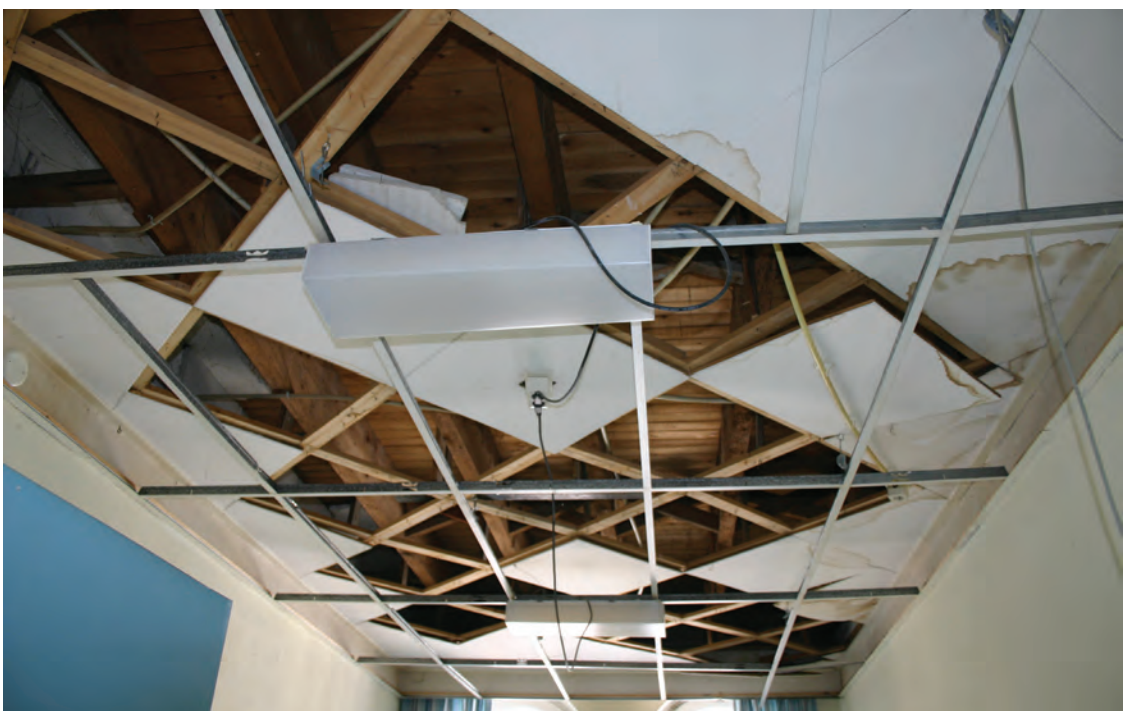
In de vertrekken ten noorden van de gang ontbreken stucplafonds. De bovenliggende enkelvoudige vloerconstructie is op enkele plaatsen in het zicht.

De vloerconstructies van het pand bestaan voornamelijk uit enkelvoudige balklagen. Op sommige plaatsen waar de plafonds zijn verdwenen, zijn deze balklagen in het zicht. De constructie is tegen knikken verstevigd door de toepassing van kruisschoortjes (Andreaskruizen) tussen de balken.

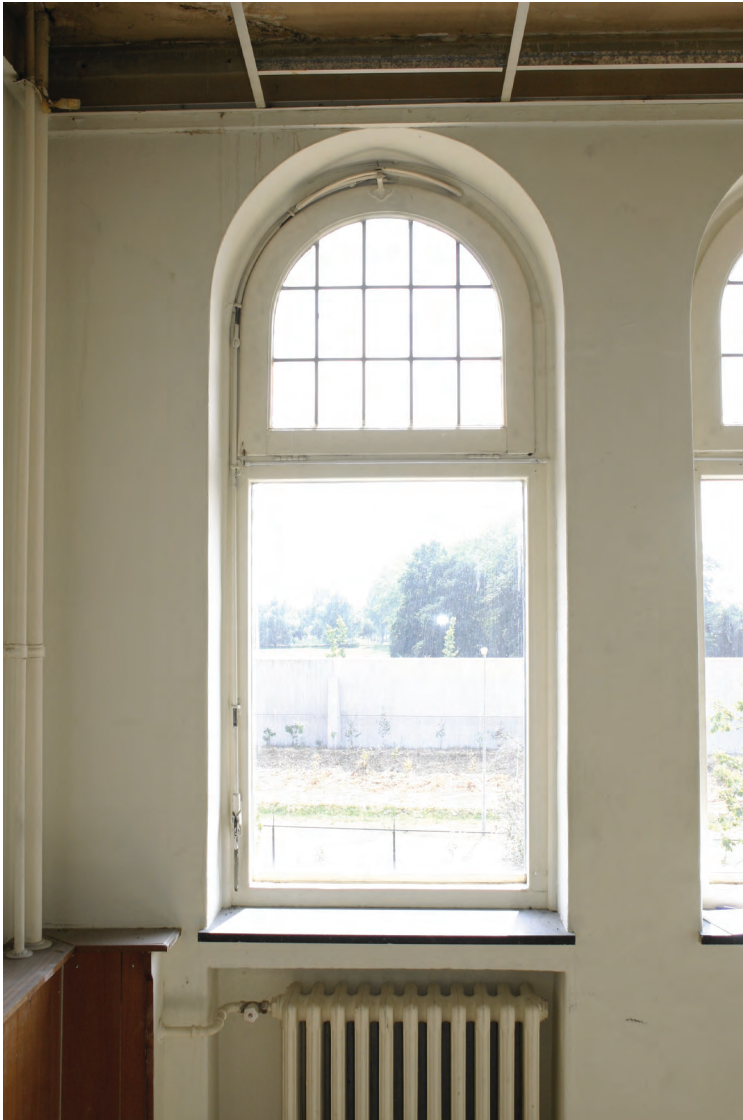
Een van de vensters in de voorgevel van het gebouw. Let op het sluitingsmechanisme van de bovenramen en de radiatornissen.

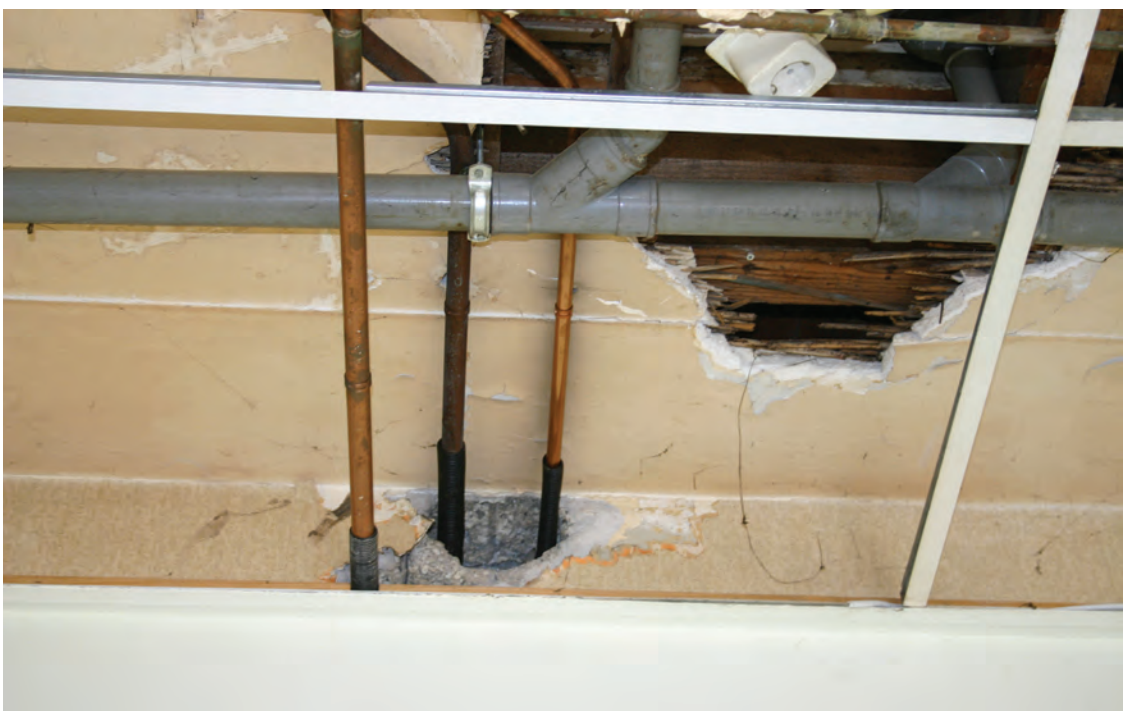
Een detail van een van de stucplafonds op riet.

De oorspronkelijke stucplafonds in de gang en de vertrekken ten zuiden van de gang vertegenwoordigen een positieve monumentale waarde als een laatste restant het kloosterinterieur dat op basis van de afwerking als sober kan worden gekenschetst.

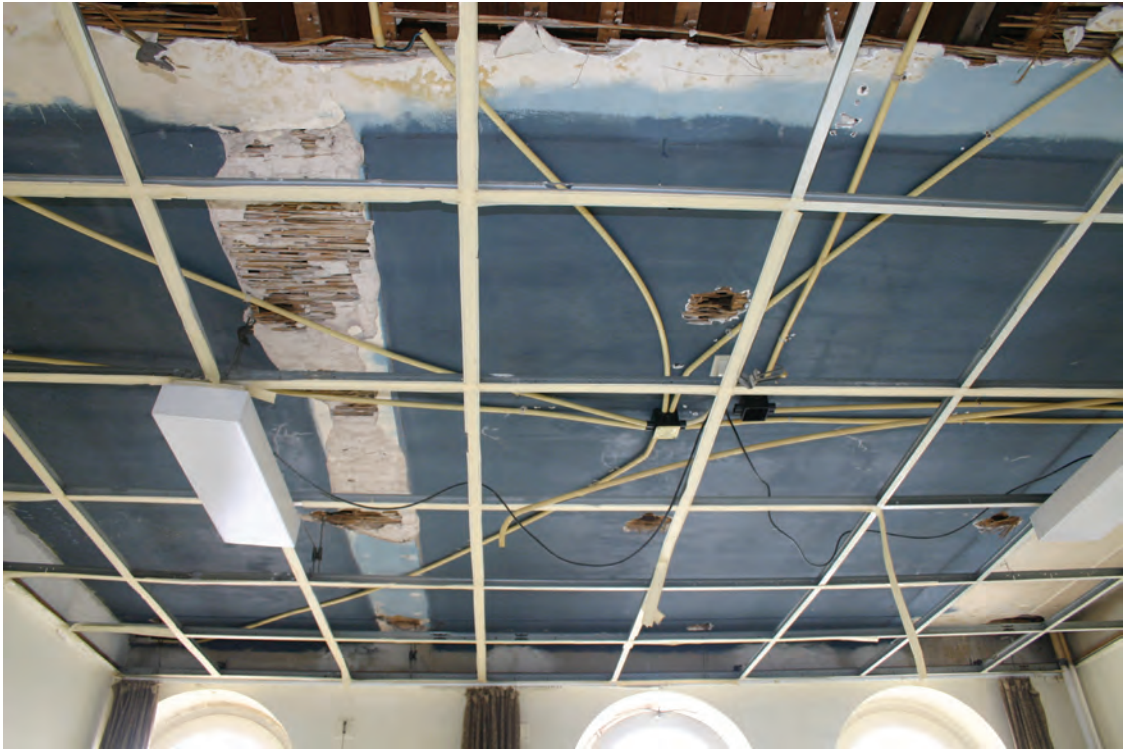
Nogmaals een stucplafond, hier met sporen van een muur die onder het bestaande plafond is aangebracht, en later ook weer is verwijderd.

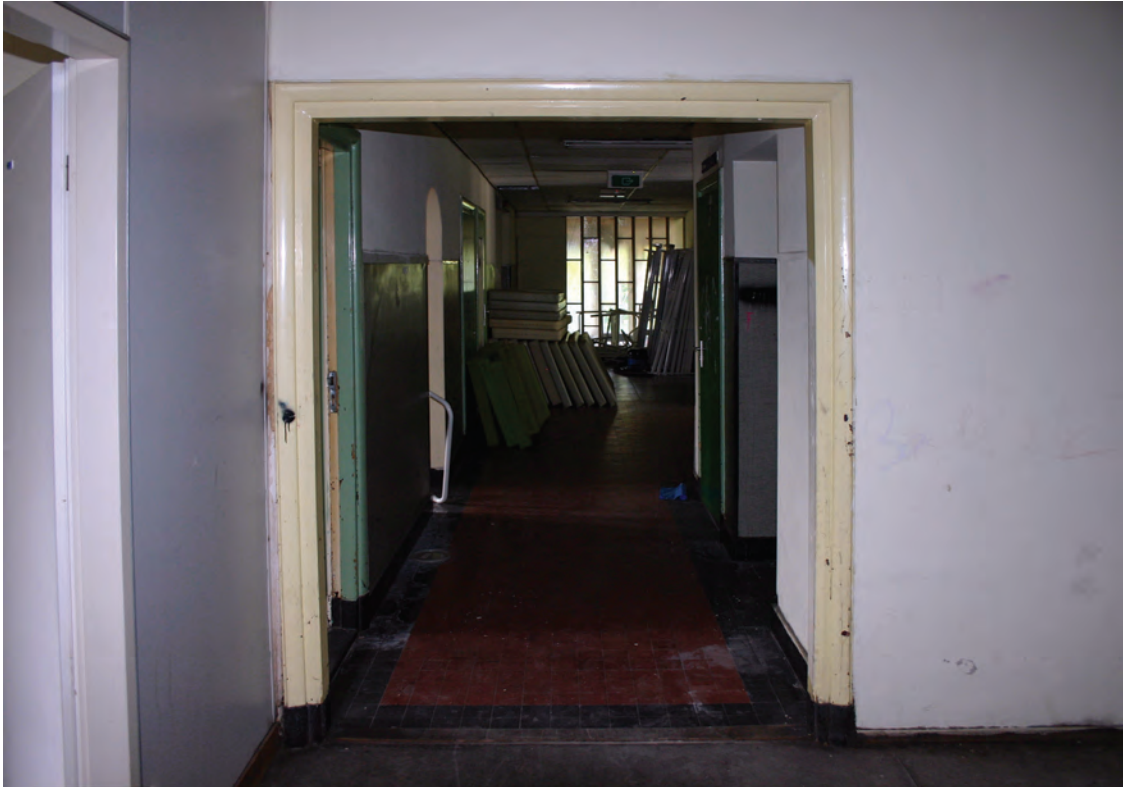
De tweede verdieping gezien in westelijke richting. Op de voorgrond, links een nieuw deurkozijn. Centraal een oorspronkelijk deurkozijn. De deuren zijn verdwenen.

De interieurindeling op de tweede verdieping dateert grotendeels uit 1990. In dat jaar werden, ten behoeve van de nieuwe functie, in de woonvleugel nieuwe kamers gerealiseerd, wederom aan weerszijden van een lange gang. De gang heeft vloerzijl, houten plinten en een recent systeemplafond. Het is niet uit te sluiten dat deze indeling ter vervanging van een oudere is aangebracht. Waarschijnlijker is dat deze ruimte oorspronkelijk als open zolder/groeimogelijkheid ongedeeld was. De vertrekken boven de kapel zijn wel oorspronkelijk. Dit is vast te stellen op basis van de deurkozijnen die het kenmerkende gebogen profiel hebben. De doorgang met rondboog naar de ontsluitende gang, is oorspronkelijk. De pui die het trappenhuis afsluit is van later datum. In de vertrekken op de tweede verdieping is een grote variatie aan plafonddafwerkingen te onderscheiden. Er zijn recente systeemplafonds en zachtboardplafonds. Deze laatste komt voor in verschillende patronen. De zachtboard platen zijn diagonaal, recht of verspringend geplaatst.

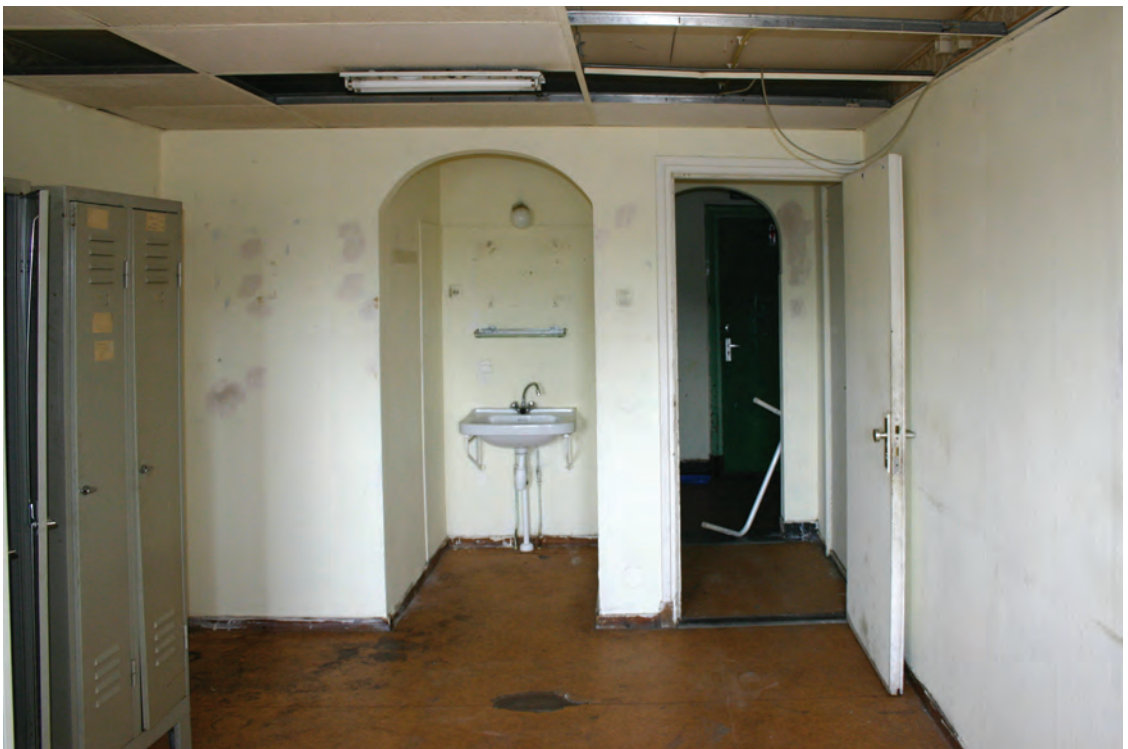
Op de tweede verdieping zijn nog enkele kamers met een indeling.

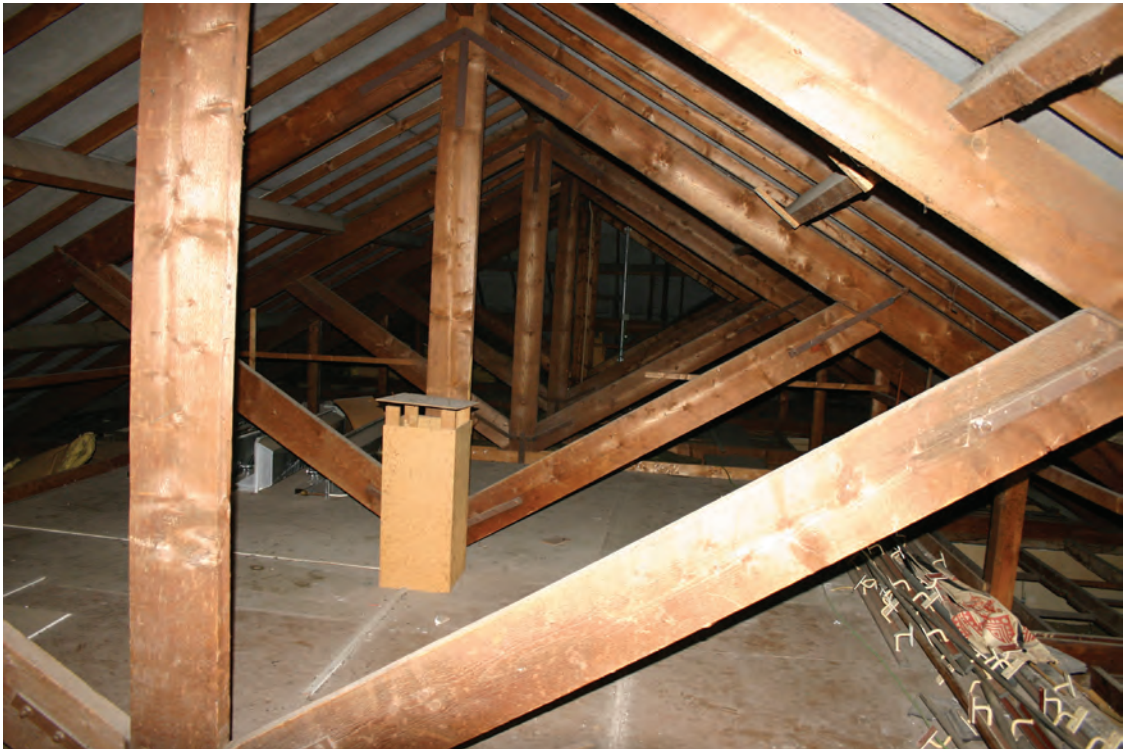
Het samengestelde schilddak van het pand heeft een draagconstructie die bestaat uit een serie houten spanten; zogenaamde enkelvoudige hangwerken. Al de hangwerkspanten zijn authentiek. De gordingen zijn over de spanten gelegd. De kap is voorzien van asbestplaten behoeve van brandwering.

De hangspanten in de kap.

Vloerconstructies en kapconstructie hebben positieve monumentale waarde toegekend gekregen vanwege de authenticiteit, maar vooral als een wezenlijk, constructief onderdeel van een monumentaal gebouw, ondanks dat de
