's-Hertogenbosch, Gewande 13

Bouwhistorische verkenning,
opmeting en sloopdocumentatie

Maart 2003
BAAC-rapport 01.062

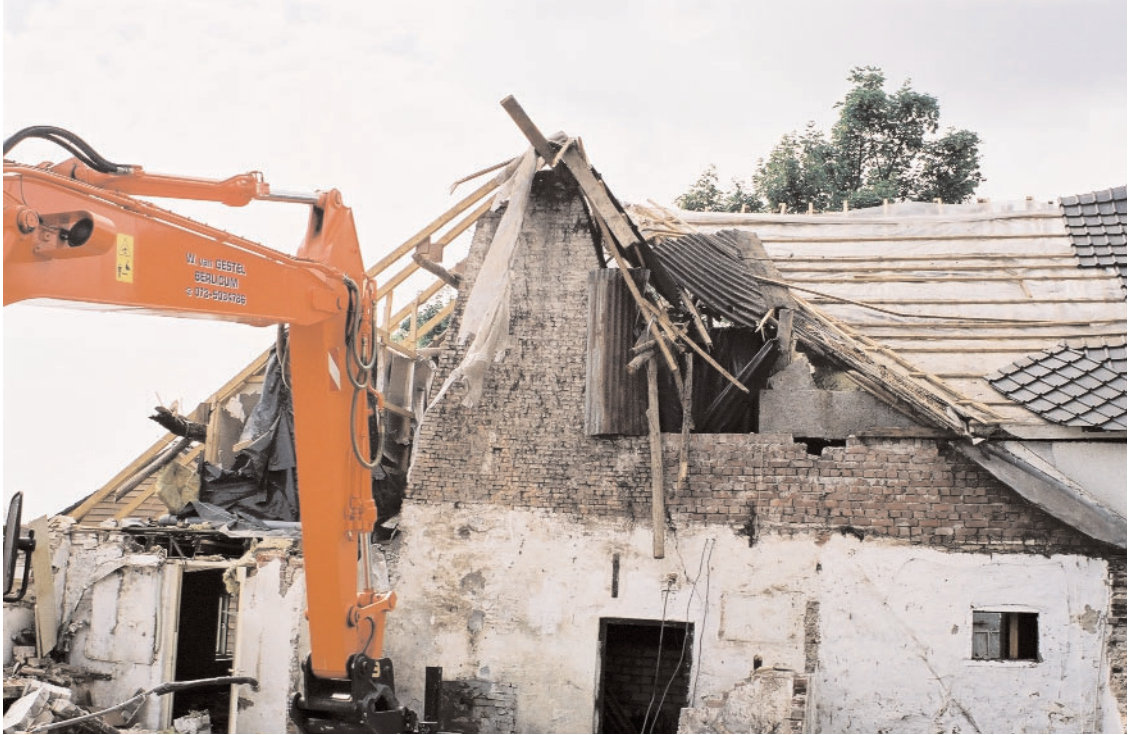
Afb. 1. Achterkant (stalzijde) van het rookkanaal van de brede schouw in de herd. Op de schouw sluiten aan beide zijden lage muren aan die dienst doen als brandmuur. Na de verbouwing van de straatgevel en verhoging van vloer en plafond is de brandmuur iets verhoogd.

bedrijfsgedeelte gebouwd. De schouw met rookkanaal staat op de grens van het woon- en stalgedeelte. Aan de straat- en achtergevelzijde is een lage (brand-) muur gebouwd (afb. 1). Het dak van de boerderij bestaat uit eiken sporen onder een deels met pannen en riet gedekt zadeldak met dakschilden.

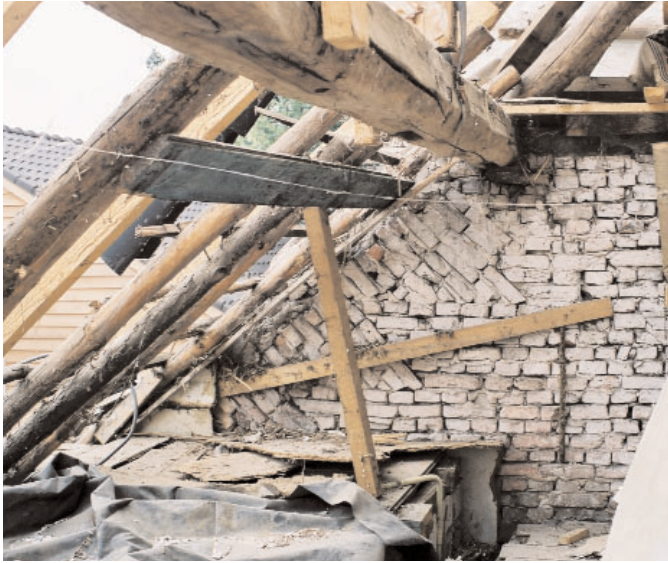
Afb. 2. Binnenzijde van de kopgevel van het woongedeelte; de fliering eindigt in de gevel maar bevat bouwsporen in de vorm van pengaten waarin een reeds verdwenen stijl (A) en windverband (B) hebben gezeten. In eerste opzet heeft de boerderij een vakwerk- of houten gevel gehad.

een later stadium in twee fasen versteend. De in IJsselstenen opgetrokken muren staan op oudere hergebruikte stenen. Tijdens een mogelijke versterking word het eerste gebint verwijderd en de flieringen worden in de kopgevel opgelegd (afb. 2 en 3). De kopgevel van het woongedeelte, met vlechtingen in de schuine geveldelen, is uitgevoerd in IJsselsteentjes. De gevelopeningen zijn voorzien van anderhalf steens strekken. De gevel heeft in die tijd, van links naar rechts, twee vensters, een voordeur, een klein vensters voor de opkamer en een kelderlicht. In deze 17de-eeuwse fase is mogelijk het bedrijfsgebied verlengd, waardoor de opstelplaats van de dieren is verplaatst.

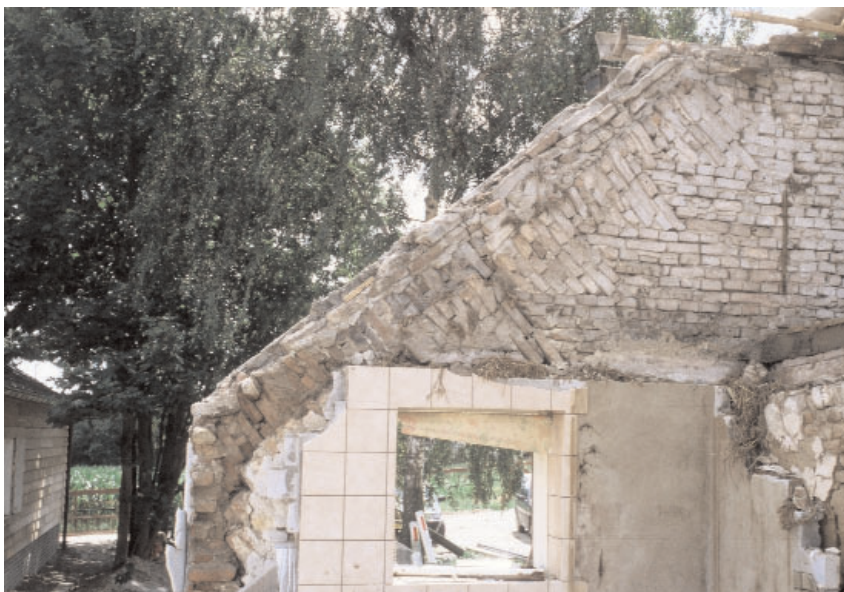
Afb. 3. Na sloop van allerlei delen is de kopgevel beter zichtbaar. De gevel is na het verplaatsen (naar binnen) van de achtergevel verhoogd en is een nieuwe hoek met de achtergevel gemaakt. Het vlechtwerk is daardoor anders beëindigd dan gebruikelijk.

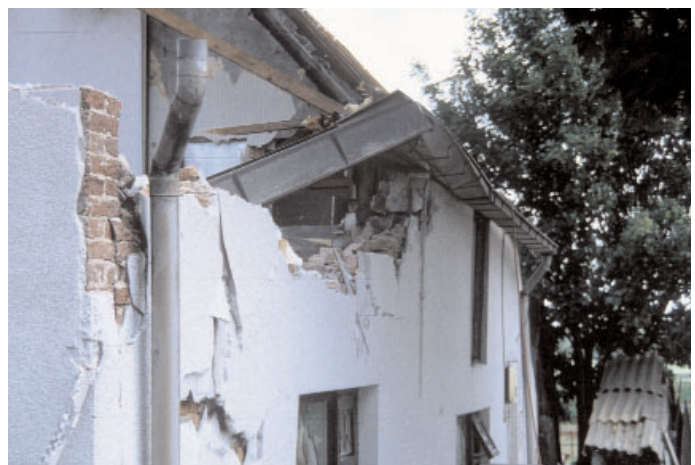
Afb. 6. Op de hoek van de straatgevel en kopgevel van het woongedeelte zijn de 18de en 19de eeuwse handvorm bakstenen zichtbaar. Deze gevel is in deze periode veranderd van een lage straatgevel naar een hoge kopgevel.

Na 1832 wordt de straatgevel van het woongedeelte verplaatst en opgebouwd als een topgevel (afb. 4 en 5). De gevel is dan decimeters verplaatst in het dijklichaam (afb. 6). Door de verplaatsing en verhoging van de gevel is het mogelijk de ruimte op de begane grond en de zolder beter te benutten. Door het stijgende talud van de dijk moet men de vloeren hoger aanleggen ten opzichte van de overige vloeren. De enkelvoudige balklagen voor vloer en plafond zijn okergeel beschilderd.

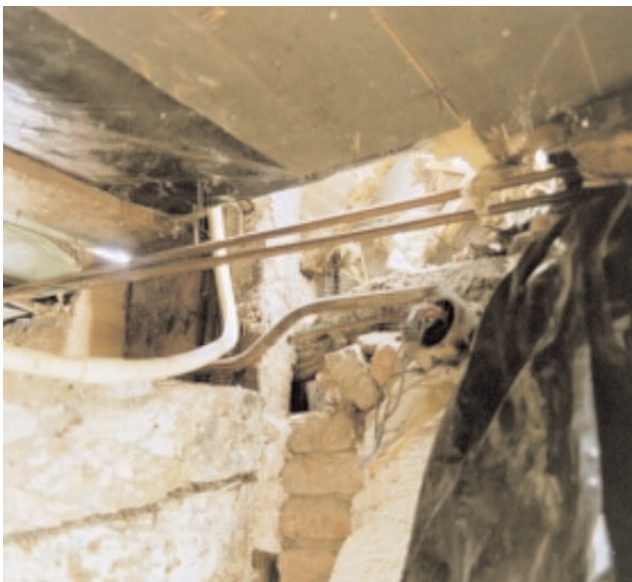
Afb. 7. Stijl (A) en ankerbalk (B) met windverband (C) van het eerste gebint (ook afb. 13), op de ankerbalk hebben de kinderbinten van de zoldervloer gelegen. Van deze binten is er nog één in situ aanwezig (D).

Tijdens deze periode worden de houten begane grond vloeren vervangen door betonnen vloeren, met uitzondering van de ruimte 3. De samengestelde balklaag die in ruimte 3 vervangen door een enkelvoudige balklaag. Van de balklaag met kinderbinten in de herd blijft slechts één kinderbint over (afb. 7).

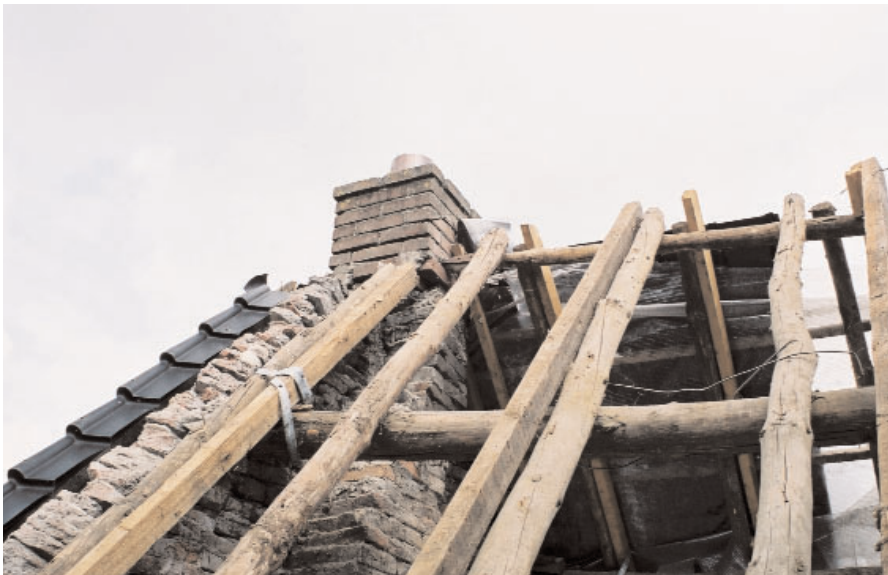
Afb. 8. Top van de gevel aan de straat waarin, evenals elders, vlechtwerk in de schuine geveldelen is toegepast.

De dakbedekking van pannen en stro wordt verwijderd en vervangen door plastic dakplaten. Intern worden sanitaire installaties aangelegd, wordt de zolder van het woongedeelte geheel in gebruik genomen voor slaapkamers en een badkamer. Door de verplaatsing van de slaapvertrekken is er ruimte voor een winkeltje in ruimte 3. Het winkeltje heeft maar kort bestaan waarna deze ruimte verbouwd is tot woonkamer. De gevelopeningen zijn daarbij gewijzigd (afb. 8).

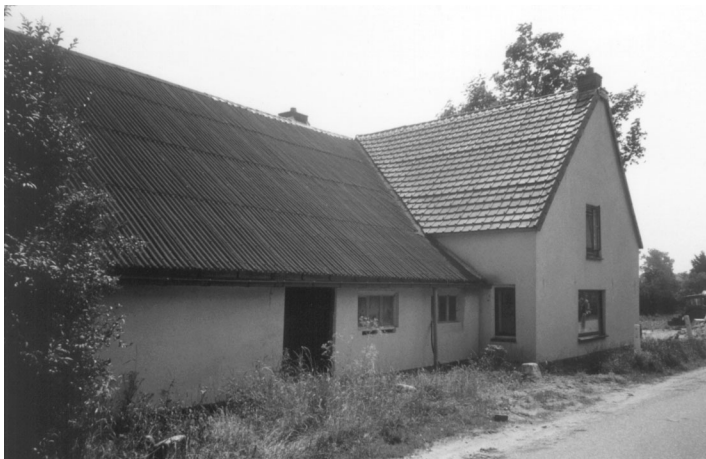
*Afb. 9. Straatgevel
aan de dijk*

De topgevel van het woongedeelte bevat onder elkaar twee stalen vensters, één op de begane grond en één op de zolder (afb. 9). De gevel bevat een aantal ankers voor de verdiepingsbalklaag, gordingen en nokbalk van de kap. De straatgevel van het bedrijfs gedeelte staat niet in het verlengde van de gevel van het woongedeelte. De

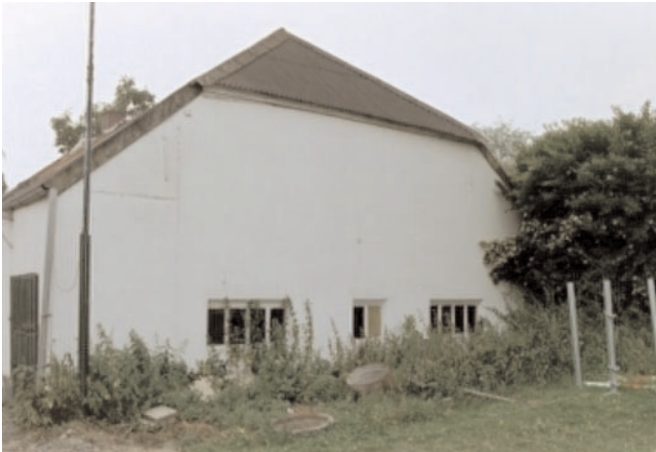
Afb. 10. Kopgevel van het bedrijfsgedeelte

Deze gevel bevat op de begane grond een 2-ruits stalraam geflankeerd door 4-ruits stalramen, allen van beton (afb. 10). Tevens is er een aantal gevelankers aanwezig, waarvan twee grote exemplaren voor de verankering van de flieringen aan de gevel.

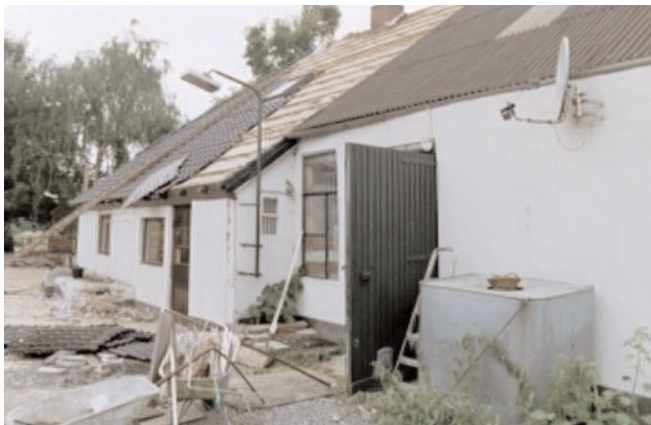
De lage achtergevel van het woongedeelte staat ter plaatste van de kelder op het midden (in de lengterichting) van het gewelf van de deels bovengronds kelder (afb. 11). Het deel van de achtergevel voor het bedrijfsgedeelte staat niet in het verlengde van de gevel voor het woongedeelte, maar is na een verbouwing enkele decimeters richting straat verplaatst. In de gevel voor het woongedeelte zijn twee moderne vensters en een deur opgenomen.

Afb. 11. Achtergevel tijdens het ontmantelen van de kap.

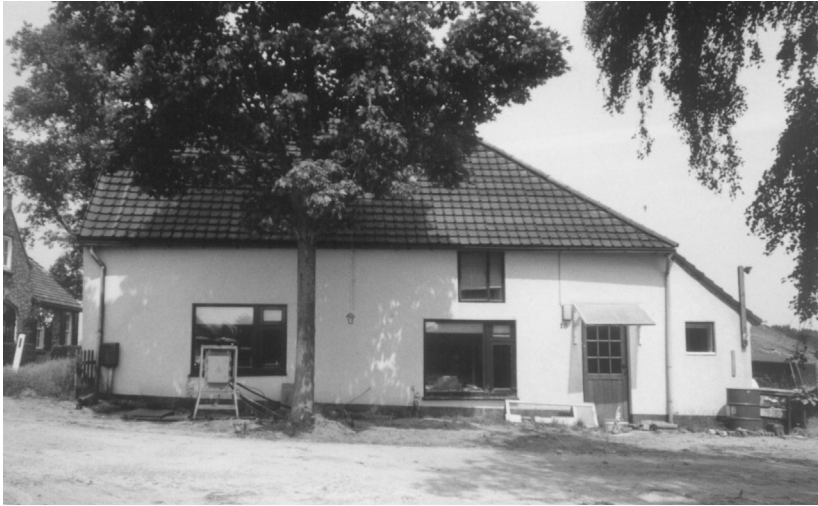
Afb. 12. Kopgevel van het woongedeelte.

De gevel bevindt zich haaks op het dijklichaam en bevat op de begane grond van links naar rechts twee grote houten vensters voor ruimtes 2 en 3, een deur uitkomend in de gang (ruimte 1) en een klein venster van de voormalige opkamer, nu de keuken (ruimte 4) met daaronder een klein kelderlicht (afb. 12). De vensters van de woonkamers bevinden zich niet op gelijke hoogte. Het linker venster is, door het hogere vloerniveau intern, hoger in de gevel geplaatst. Op de zolder is een 2-ruits stalen venster aanwezig.

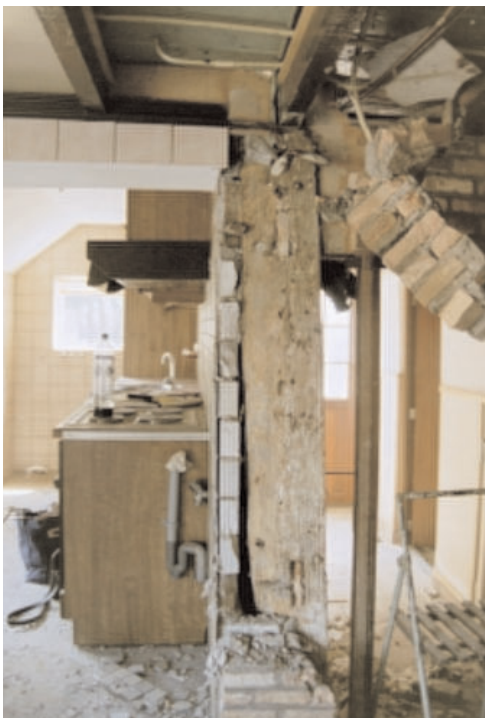
Afb. 13. Stijl van het eerste gebint in het woongedeelte, weggewerkt in de gangmuur tussen gang en keuken.

Het interieur is in de 20ste eeuw sterk gewijzigd en gemoderniseerd. De meeste plafonds, muren en vloeren zijn van moderne harde afwerkingen voorzien zodat niet alle bouwsporen in bakstenen wanden zichtbaar zijn. Twee van de vier ankerbalkgebinten stonden in het woongedeelte. (afb. 13 en 14).

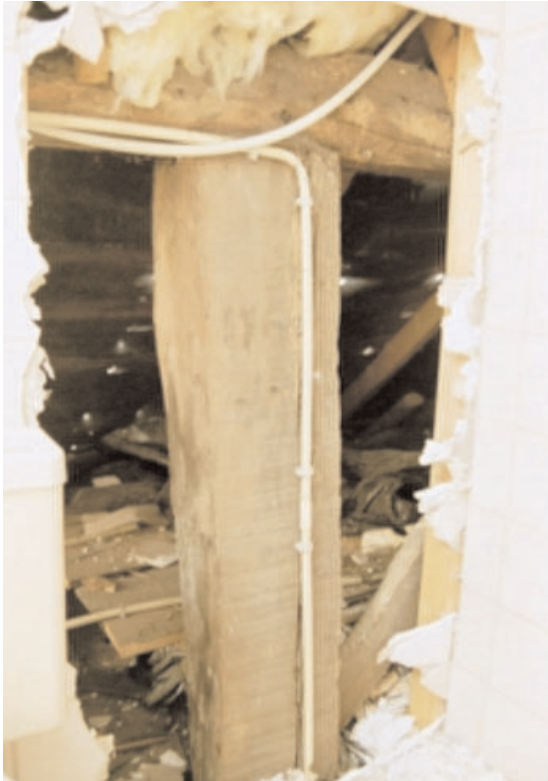
Afb. 14. Stijl met fliering en windverband van het eerste gebint (ook afb. 13) boven de zoldervloer.

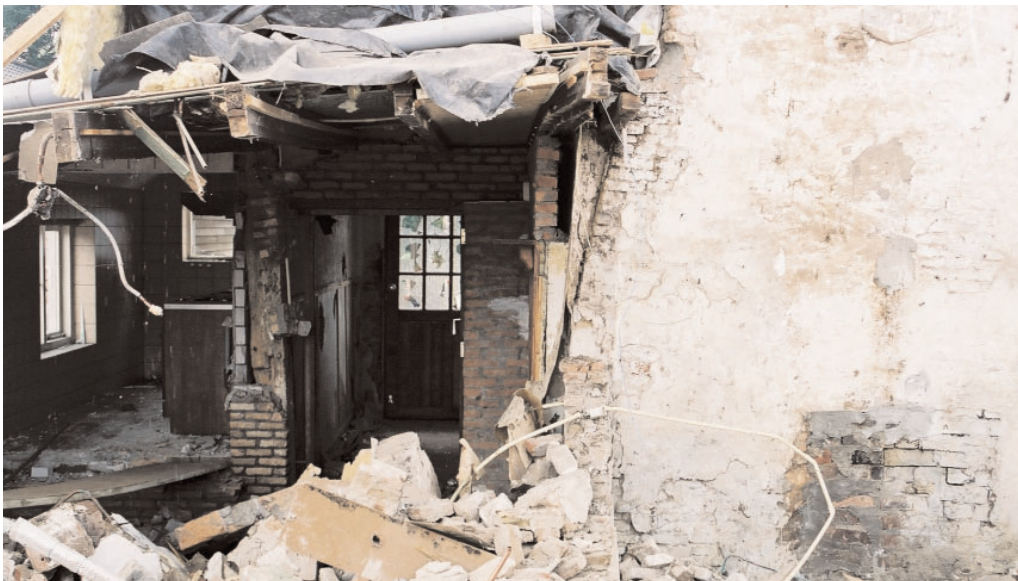
De schouw bestaat uit een brede onderbouw waarop het rookkanaal rust. De open voorzijde waarin gestookt kon worden bevindt zich in de herd. Het rookkanaal is boven het open gedeelte opgevangen door een gebiljoende boezembalk. Vanuit het bedrijfs gedeelte is de schouw aan de achterzijde eveneens bruikbaar. De stookplaats werd gebruikt voor het roken van vlees en het koken van varkensvoer (afb. 15). De kookpot bevond zich net buiten de

Afb. 15. Een levensechte dwarsdoorsnede achter de schouw, gezien naar de kopgevel van het woongedeelte. In de schoorsteen is de dichtzetting waarneembaar van de stookopening voor de bereiding van het voer. Links is de stijl van het eerste gebint waarneembaar op de scheiding van keuken en gang.

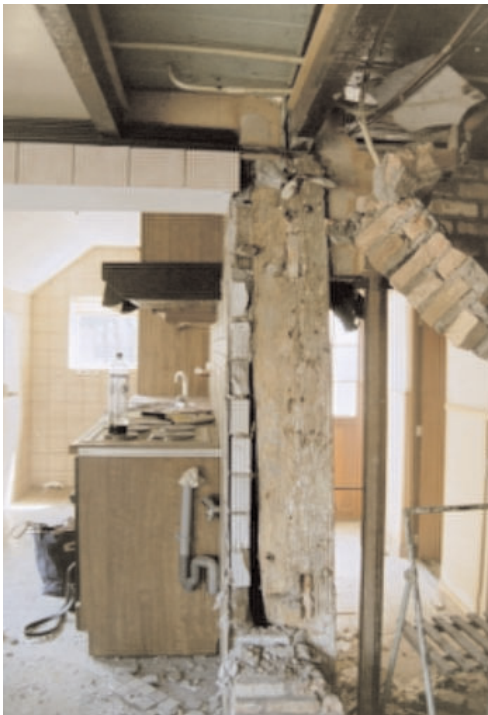
Afb. 16. Stijl van het eerste gebint in het woongedeelte, weggewerkt in de gangmuur tussen gang en keuken.

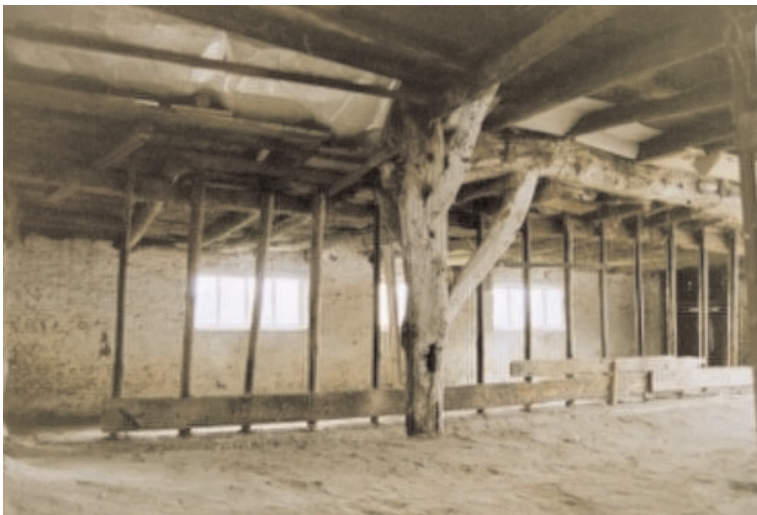
Afb. 17. Bedrijfsgedeelte met opstelplaats voor dieren achter de voergoot en stalrepels.

De stal bevat een aantal opstelplaatsen voor dieren. De plaatsen zijn bepaald door de positie van de twee ankerbalkgebinten. De grootste opstelplaats bevindt zich tussen het derde en laatste gebint en de kopgevel van de stal (afb. 17 en 18; zie ook afb. 21 op pag. 17).

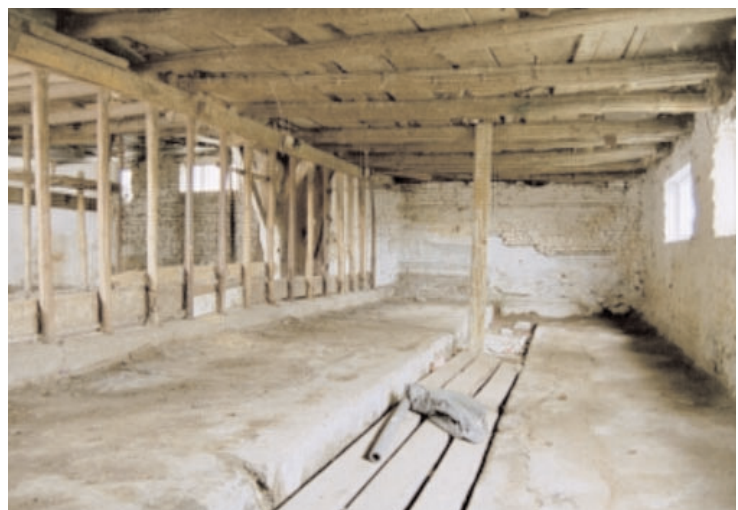
Afb. 18. Opstelplaats voor dieren achter de stalrepels, de opstelplaats is voorzien van een mestgoot.

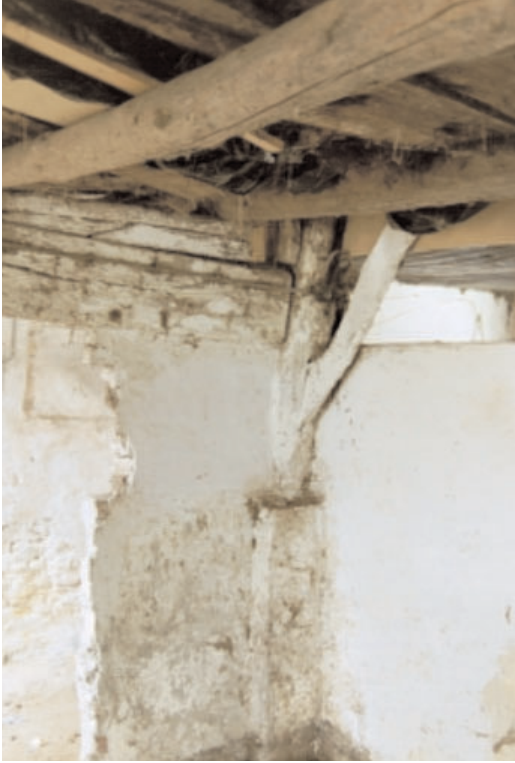
Afb. 19. Ingekorte stijl met ankerbalk en windverband van het tweede gebint (straatzijde).

Een andere kleinere opstelplaats bevond zich op een vierkant plateau, bij het tweede gebint, op enige afstand van de schouw (afb. 19). De opstelplaatsen zijn van de overige delen afgescheiden door een traliewerk met stalrepels. Voor de stalrepels zijn in het beton voergoten aangebracht. De afvoer van urine en mest geschiedde via de mestgoot evenwijdig aan de kopgevel van het bedrijfsgedeelte. De tweede opstelplaats beslaat niet de volledige breedte. Deze is aan de straatzijde begrensd door een muur evenwijdig aan de straatgevel. Deze ruimte werd waarschijnlijk gebruikt als varkensstal.

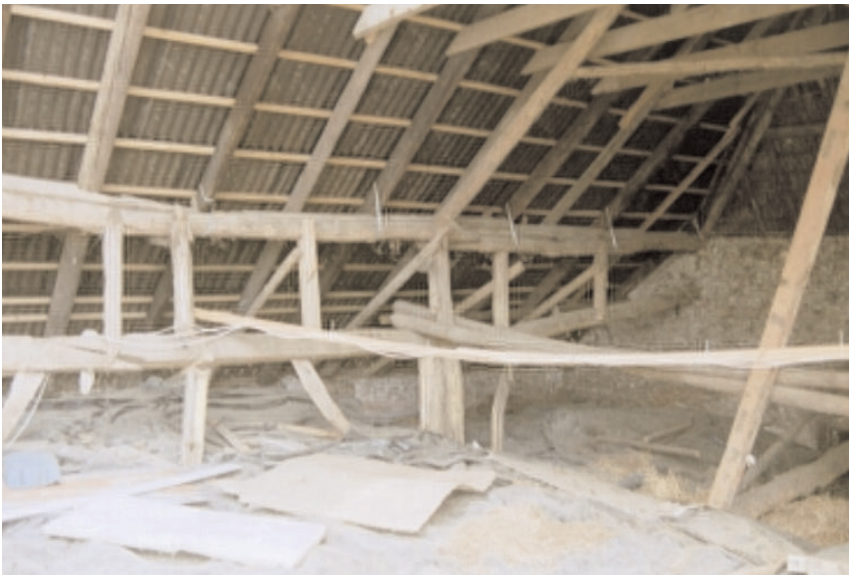
Afb. 20. De zolder van het bedrijfsgedeelte. Boven de vloer steken de stijlen van de twee gebinten uit. Op deze stijlen ligt een fliering, voor een langsstabiliteit zijn windverbanden tegen de stijlen en fliering aangebracht.

Via de achtergevel is de stal toegankelijk voor karren of groter vee zoals paarden. Op de ankerbalken zijn slieten en planken gelegd die de zoldervloer vormen (afb. 20). De kap is na de tweede wereldoorlog vernieuwd en voorzien van een tweede fliering boven de eerste. Dit was nodig na het verzakken van de stijlen en het licht verhogen van de gevels en kap.

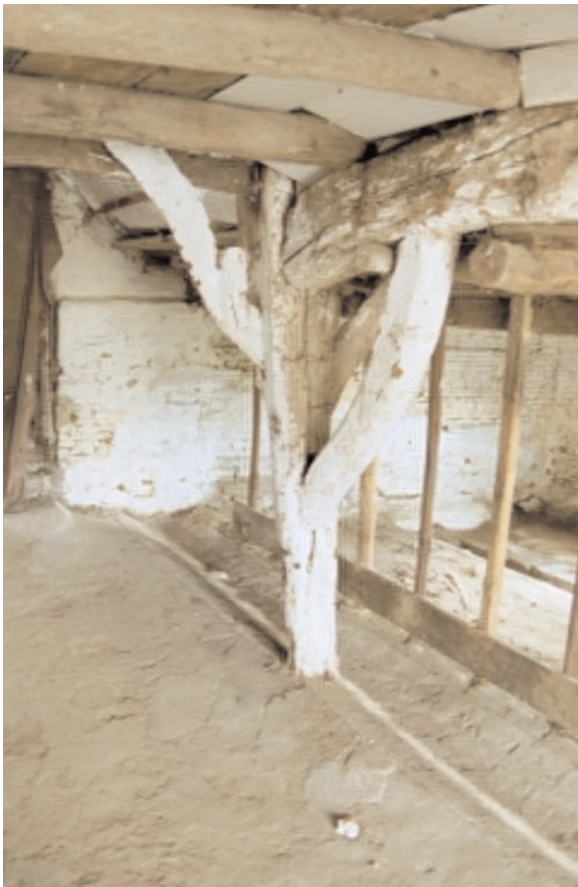
Afb. 21. Stijl (A) met korbeel (D), ankerbalk (B) en windverbanden (C) van het derde gebint (straat-zijde). (E = balken van de slietenzolder, F = voergoot).

De boerderij is in eerste instantie voorzien van een houten skelet, opgebouwd uit vier ankerbalkgebinten (afb. 21). Hiervan zijn er drie grotendeels behouden gebleven. De gebinten zijn voorzien van korbeels en windverbanden voor respectievelijk het dwars- en langsverband. De flieringen gelegen op de stijlen van de gebinten in de langsrichting verbinden de gebinten in de langsrichting met elkaar. Op de ankerbalken zijn in het woongedeelte balken gelegd die zo de zoldervloer vormen. In het bedrijfs gedeelte zijn op de ankerbalken eveneens balken (slieten) gelegd, waarop in het verleden opslag plaatsvond van onder andere hooi. Op de flieringen, geplaatst op de stijlen van de ankerbalken, rusten de sporen van dennenhout en modern reparatiehout. De onbeschoten kap is gedekt met plastic en golfplaten.
