'S-HERTOGENBOSCH

HALVE MAAN

Een archeologische inventarisatie

BAAC rapport 06.136

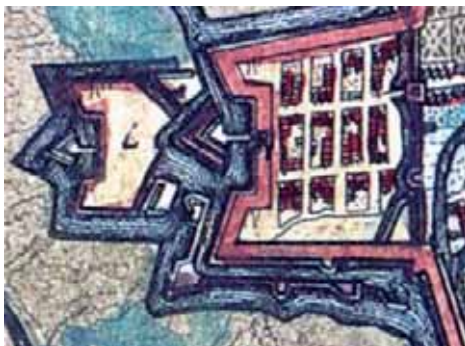
Afb. 3. Guicciardini ca. 1634. Detail: bolwerken Hintham en Muntel, met flankerend een enveloppe. Voor de bolwerken liggen een ravelijn en een kroonwerk.

aan de voorzijde. Flankerend aan het bastion Muntel wordt nog een zogenaamde enveloppe aangelegd (Guicciardini ca. 1634 afb. 3 en Prempart 1630 afb. 4). Vóór 1649 (Kaart van Blaeu afb. 2b) vindt weer een kleine aanpassing plaats; de grachten tussen de twee ravelijnen voor de halve maan en het kroonwerk worden gedempt zodat er één groot hoornwerk ontstaat, hierbij verdwijnt de enveloppe. De kaart van Blaeu laat tevens een raar fenomeen zien. Bij de aanleg van de twee bastions is een deel van de stad onder water gezet. Het gebied tussen de oude stadsmuur, op de kaart te zien als een grillige lijn tussen de punten van de bastions, en de Hinthamerpoort staat nu onder water. Een eeuw eerder was hier op de kaart van Van Deventer bebouwing.

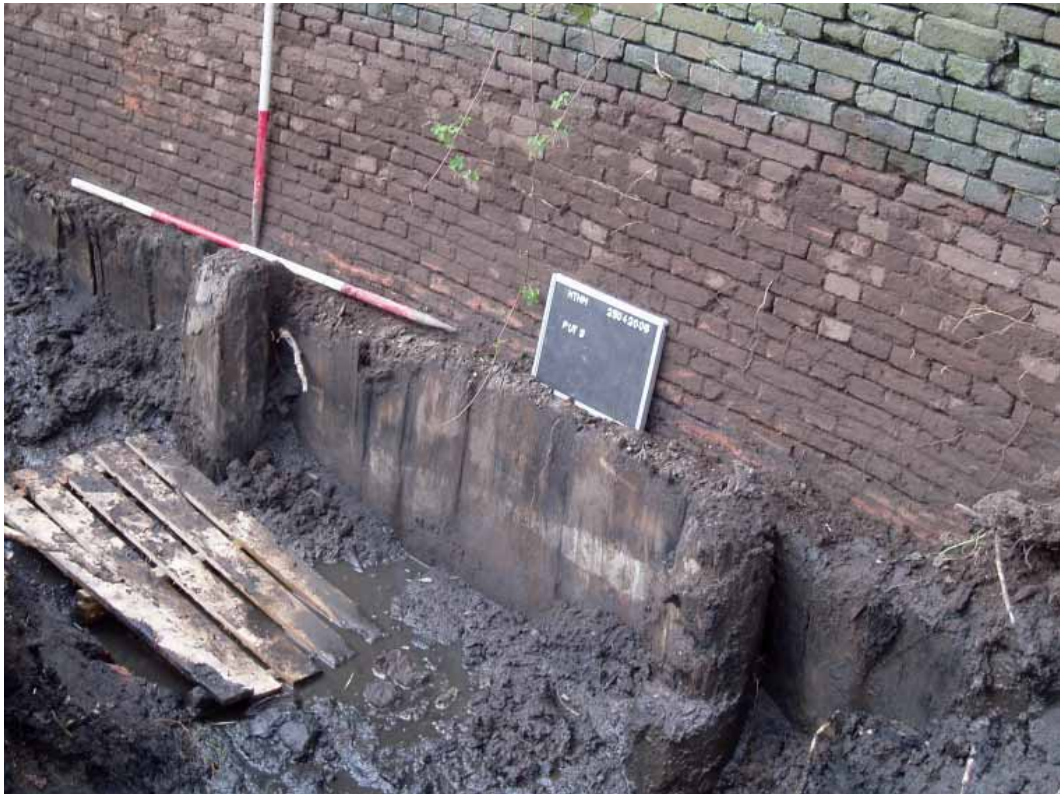
In put 1, 3 en 4 was aan de voet van het muurwerk (de onderkant van het muurwerk kon in alle gevallen niet worden vastgesteld) op een afstand van ongeveer 20 cm van de muur een aaneengesloten rij verticaal geplaatste planken (F14) geplaatst. Deze planken, 40 cm breed bij 8 cm dik, werden mogelijk bij elkaar gehouden door horizontaal tegen de planken aan getimmerde balken. Hiervan is alleen één enkele afdruk terug gevonden. Deze 'muur' van planken werd tegengehouden door iets schuin geplaatste palen (F15) (Afb. 7.1 en 7.2). Deze methode van funderen is nog nergens eerder in 's-Hertogenbosch aangetroffen.

Afb. 7.1. Funderingsmethode met planken. Een muur van planken met palen ervoor.

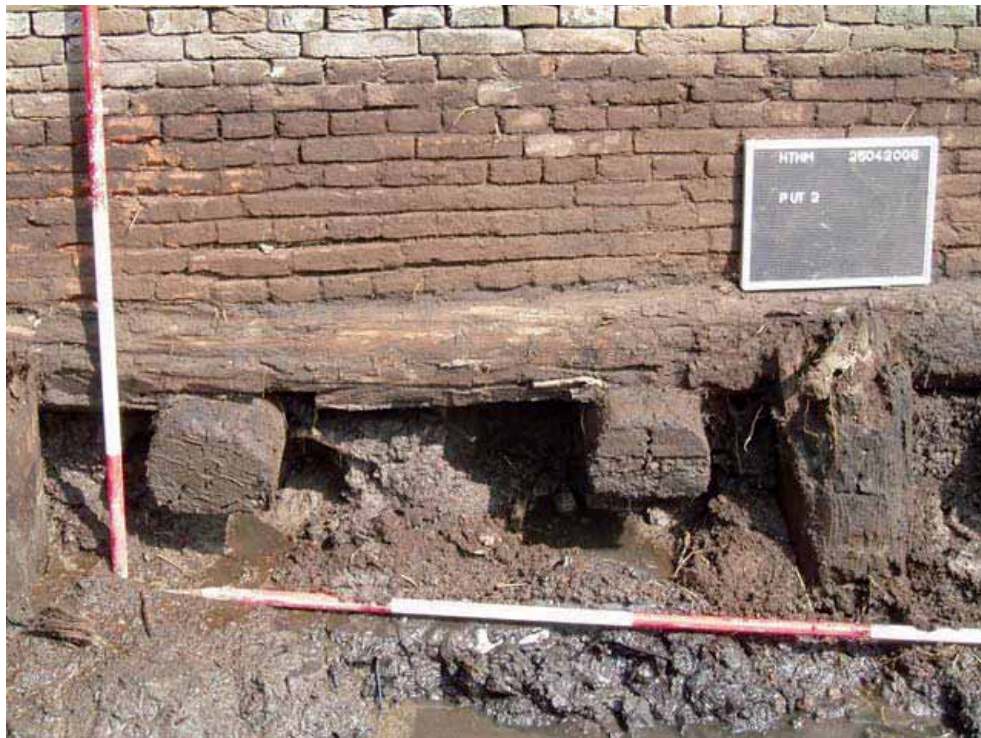
Op het meer rond lopende stuk van de keel, in put 2, werd een andere funderingsmethode gebruikt. Hier was zichtbaar dat het muurwerk op een horizontale balk (F10) stond. Haaks onder deze balk op een onderlinge afstand van 80cm bevindt zich een constructie van horizontaal liggende balken (F12) rustend op verticaal ingeslagen palen (F13). Het geheel wordt door, iets schuinstaande, aan F10 vast gespijkerde palen (F11), op de plek gehouden. Deze palen staan op een afstand van 1,60 m van elkaar. Palen en planken zijn bewaard gebleven tot 2.20+ NAP, dit komt ongeveer overeen met het huidige waterpeil. (Afb. 8.1 en 8.2) Deze manier van funderen is te vergelijken met de fundamente die zijn aangetroffen bij de opgravingen in de Munteltuinen en de Bartjeskerk.

Afb. 8.1. Put 2 Funderingstechniek met balken en palen constructie. De palen onder de dwarsliggers zijn op de foto niet te zien.

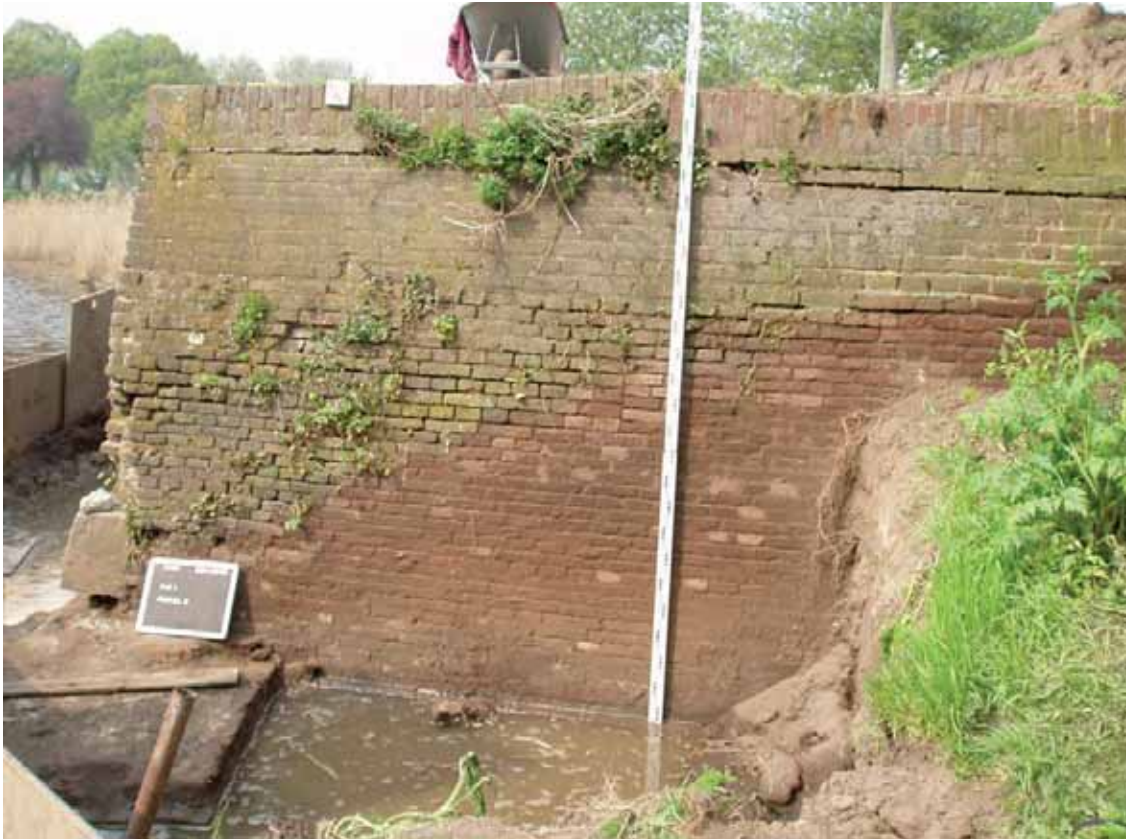
In put 1 is de originele stenen achttiende eeuwse fase van de halve maan met zekerheid teruggevonden. In profiel 6, het aanzicht van het zuidelijke uiteinde van de halve maan, is te zien dat het muurwerk deels op de plankenfundering staat. De zuidhoek van het muurwerk is gefundeerd op het oudere muurwerk F3zuid. Op deze plek was het niet mogelijk een dwarsdoorsnede van de fundering te reconstrueren of de diepte van de palen vast te stellen.

In het muurwerk van de halve maan is een bouwnaad waargenomen, deze bouwnaad vormt de scheiding tussen twee fasen. Aangezien de bakstenen zijn verkleurd door inwerkingen van water, grond, weer en wind, was het fase verschil alleen herkenbaar door verschillen in baksteenformaten. De lagen onder en rechts van de bouwnaad betreft origineel 18^{de} eeuwse metselwerk (F18: 21,8-22,2x10,2x4,4-4,8cm). Dit muurwerk is hier tot op originele hoogte bewaard gebleven en gaat over in de originele rollaag (F9 op 4.40+ NAP). (Afb. 9.1 en 9.2)

Afb. 9.1A. Put 1, profiel 6. De oranje kleur van de stenen geeft de taludlijn aan. De planken fundering is gelijk met de waterlijn, alleen de steunpaal is zichtbaar. Links naast de baak is de bouwnaad te zien. De originele rollaag valt rechts net buiten de foto. Een afdruk van het originele talud en rollaag is te zien op afbeelding 9.1B. Afbeelding 9.1C laat het bovenaanzicht van de originele rollaag zien.

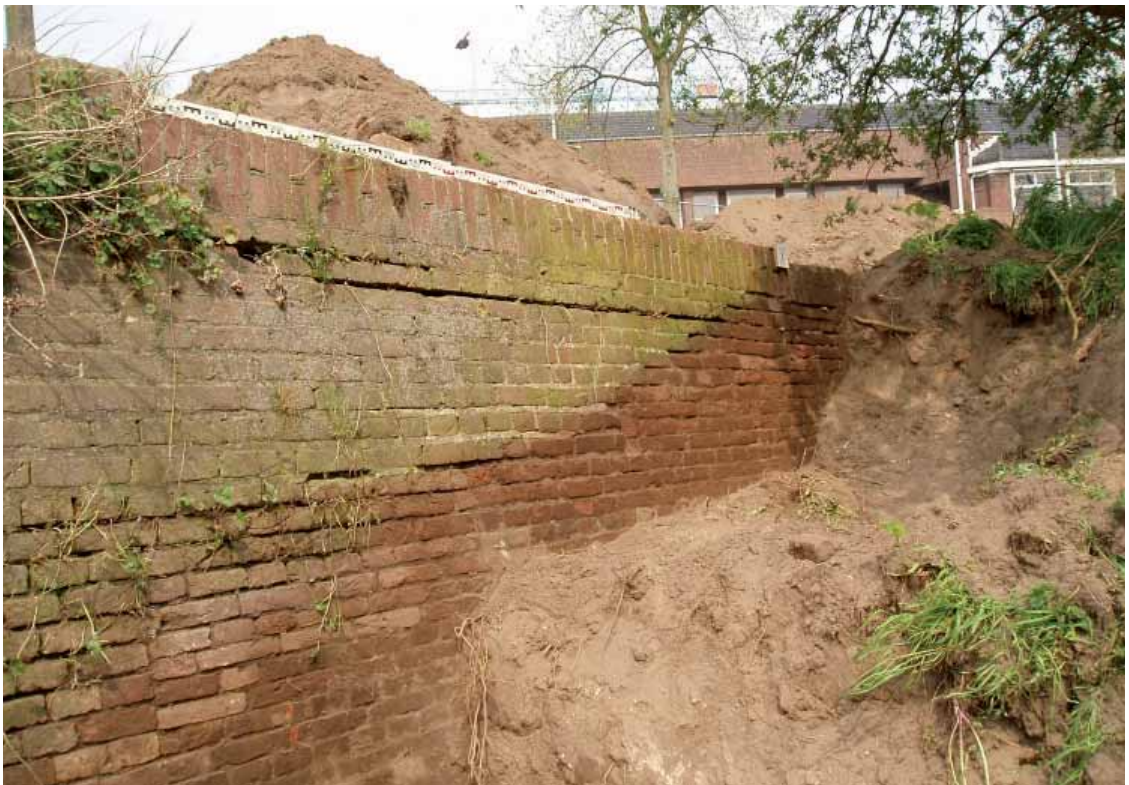
Afb. 9.1B Taludlijn in profiel 6.

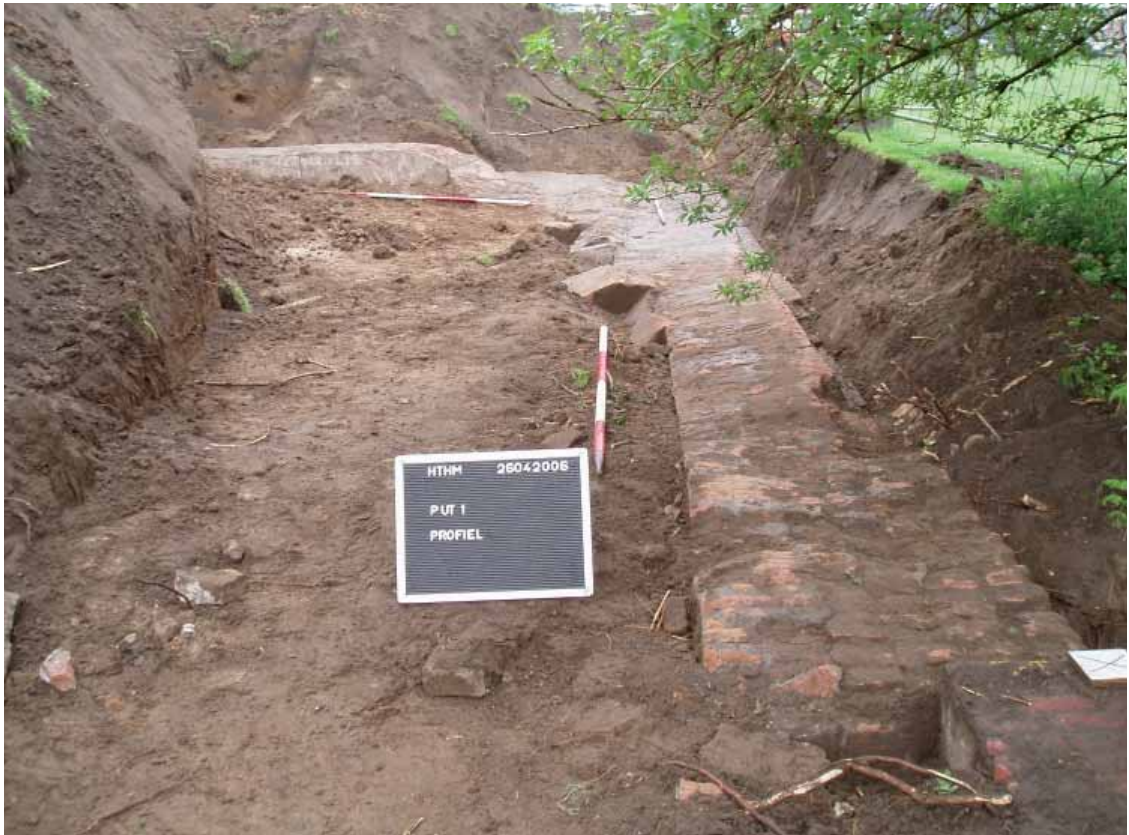
Al het muurwerk van de halve maan staat onder een lichte hoek (zie afbeelding 7.2, 8.2 en 9.2). Het oostelijk deel (F19) van het zuidelijke uiteinde van de halve maan, is voor een deel onder een grotere hoek gemetseld. Rollaag F9 verloopt horizontaal tot aan een V voeg (zie afb. 9.3), ten oosten van deze voeg heeft de oorspronkelijke rollaag (één steen als aanzet aangetroffen) schuin omhoog gelopen. Dit stuk muur (F19) is tevens onder een hoek gemetseld om de druk van het talud te kunnen weerstaan (zie afb. 9.1C).

Afb. 9.1C Put 1, bovenaanzicht van twee rollagen. F1 uiterst rechtsonder met het witte vlakje. F9 naast het fotobordje is horizontaal, F 19 naast de jalon is onder een hoek gemetseld.

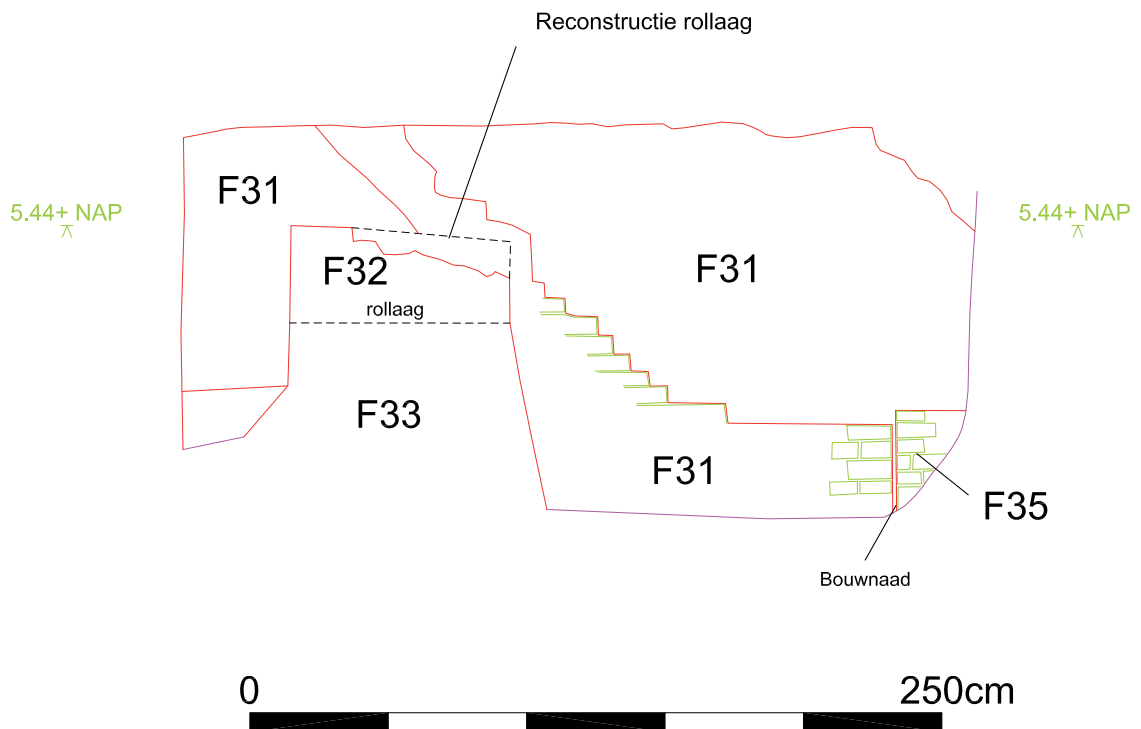
Op profiel 13 (afb. 11a) is het zuidelijke aanzicht van F31 afgebeeld. Hierop is te zien dat een deel van het muurwerk is afgesmeerd met de harde zwart gekleurde specie. Duidelijk zichtbaar op afbeelding 11b en 11c is een schuine lijn die waarschijnlijk gelijk heeft gelopen met het oorspronkelijke talud van de wal. Ook is de originele rollaag (F32) nog intact. De bovenzijde van de rollaag bevindt zich op 5.44+ NAP. Wanneer de lijn van de zwarte specie de vorm van de wal aangeeft, betekent dit dat de rollaag (deels) in de wal was opgenomen en het hogere deel van F31 mogelijk nooit met aarde bedekt is geweest.

Afb. 11a. Profiel 13.

Door de aanwezigheid van kabels en leidingen en een drukke verkeersweg was het onmogelijk duidelijkheid te verkrijgen in dit vreemde fenomeen.

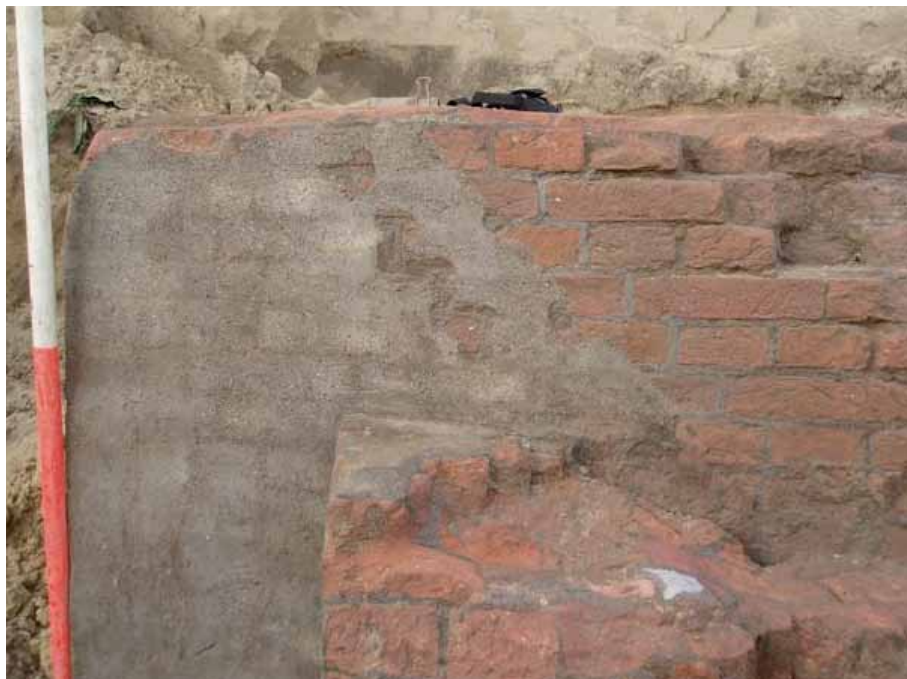
Afb. 11c. Detail schuine specie lijn.

Het achttiende eeuwse muurwerk van de halve maan is gemetseld in grijs tras met zwarte houtskoolspikkels. Op afbeelding 11c is te zien dat door metselaars een lijn op het muurwerk is gekrast. Langs deze lijn is de muur afgesmeerd met de zwart gekleurde specie. De lijn heeft hoogstwaarschijnlijk verband gehouden met het talud wat hier tegenop geworpen was. Het talud mocht niet ontwateren in de muur, deze zou daarmee haar stevigheid verliezen, daarom werd de muur met specie afgesmeerd. Ditzelfde specie is aangetroffen bij de halve maan onder de Bartjeskerk, fort Sint Antonie en het opgegraven muurwerk in de Kastanjestraat. Het gebruik van gelijksoortig specie, kan duiden op gelijke functie of een tijdsgebonden gebruik. In dit geval gaat het hier in alle gevallen om verdedigingswerken die in het water hebben gestaan. De verdedigingswerken dateren uit de achttiende eeuw.
