's-Hertogenbosch Fort Sint Antonie

Archeologische begeleiding

Mei 2006
BAAC rapport 05.290

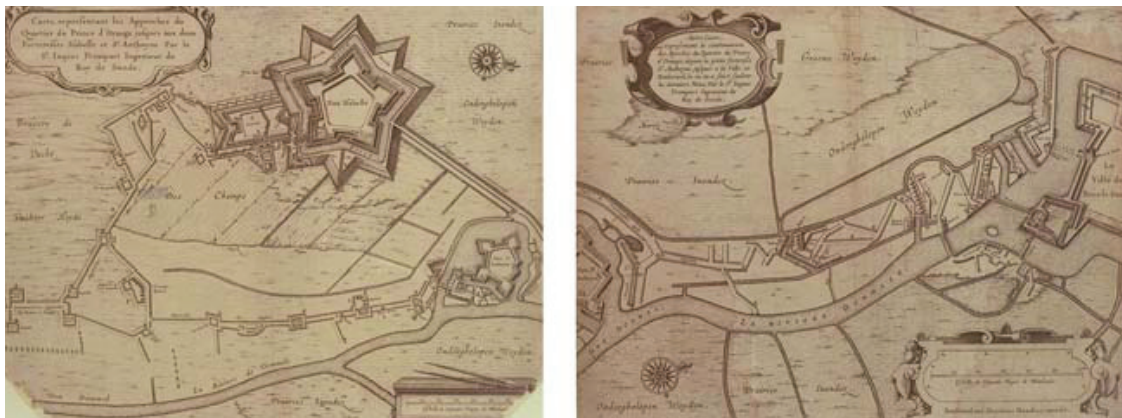
Afb. 2. Een weergave van fort Isabella en fort Sint Antonie (links) en loopgraven tussen het noordelijk deel van fort Sint Antonie en de Vughterpoort (rechts) op een ets door Prempart uit 1630. Op beide afbeeldingen geeft een pijl het noorden aan.

Fort Sint Antonie werd aangelegd op de Vughterweg, ongeveer zevenhonderd meter buiten de Vughterpoort, op de plaats waar zich voorheen slagbomen bevonden. De grondvorm van het fort bestond uit een vijfhoek, waarvan op vier punten een bastion werd geplaatst (zie afb. 2 en 3). Aan de noordzijde bevond zich geen bastion, hier kon men via een brug vanaf de Vughterweg het fort betreden. Via een brug aan de zuidzijde van het fort kon men de Vughterweg weer bereiken. Voor de omgrachting van het fort werd een aftakking van de Dommel gegraven. Het fort werd binnen de muren met aarde gevuld en op de muren werden wallen aangelegd om kanonnen op te kunnen plaatsen. Binnen de wallen werden kazernes gebouwd.

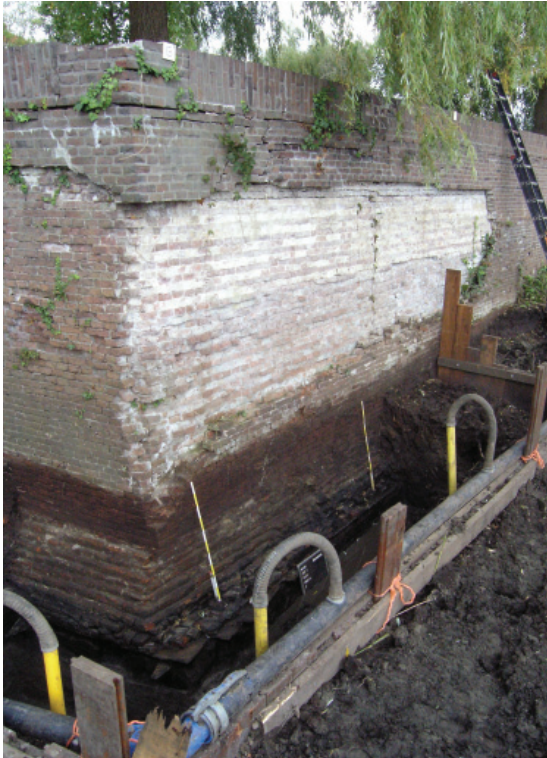
Afb. 6. Put I, overzicht (richting N).

Aan de veldzijde van de muur is in put I, II en III een insteek waargenomen, waaruit in één geval een scherf is geborgen.^c Het gaat om een wandscherf van een Schnelle met applique (een gedecoreerde drinkbeker van steengoed) met een datering in het laatste kwart van de zestiende eeuw; kort voor de bouw van het fort. De insteek is door enkele venige grondlagen gegraven. Ter hoogte van de onderkant van de insteek bevindt zich telkens iets lemig zand met een inspoeling van humeus tot venig zand.

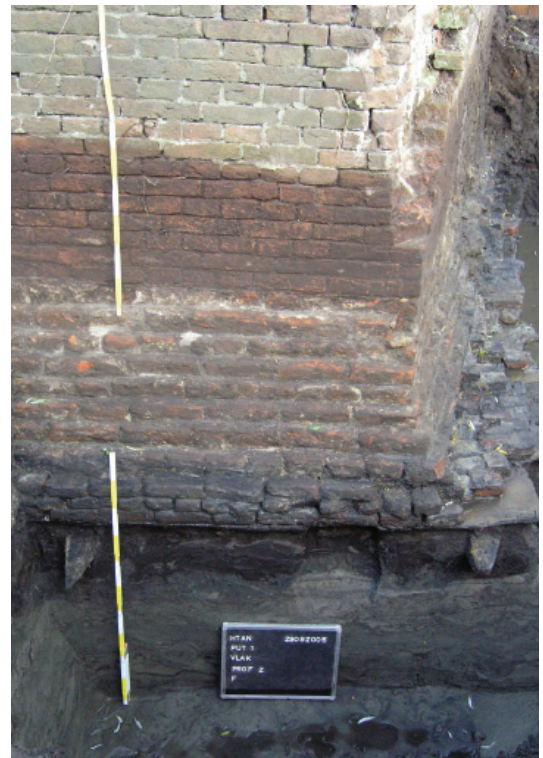
Afb. 7. Put I, fundering (richting NO).

Ter fundering van de muur is een raamwerk van liggende balken gemaakt, te zien op afbeelding 7, de houtsoort is grove den.^d Omdat het in sommige gevallen om aangepunte palen gaat, die hier vlak op de bodem van de insteek zijn gelegd, zou het deels om hergebruikt hout kunnen gaan. Op deze balken zijn planken van 2 tot 3 cm dikte gelegd. Hierop zijn de funderingslagen van de muur aangebracht. De aanlegdiepte ligt overal rond de 2,00 +NAP en op dit niveau bedraagt de muurdikte ongeveer 2,40 m.^e Tot een hoogte van circa 2,80 +NAP heeft de muur aan de veldzijde een aantal kleine versnijdingen waardoor de muurdikte met zo'n 40 cm afneemt. Waarschijnlijk hebben de funderingslagen van de muur aan de binnenzijde op sommige delen van het tracé eveneens enkele versnijdingen, in ieder geval is de totale muurdikte op 2,80 +NAP 1,80 tot 2,00 m.

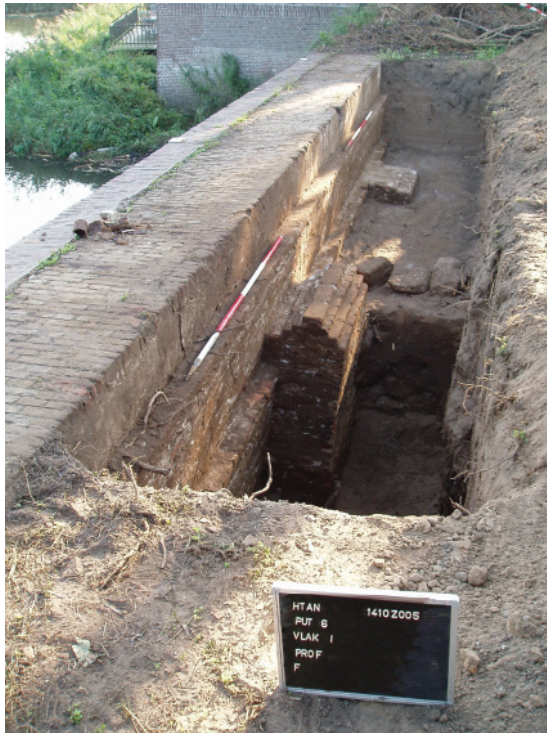
Afb. 8. Put VI, steunberen (richting Z).

In put IV en VI zijn aan de binnenkant van de muur steunberen aangetroffen die in verband staan met het oorspronkelijk muurwerk van het fort en tot dezelfde fase behoren. De afstand tussen de steunberen, hart op hart gemeten, bedraagt 4,15 m in put IV en 3,90 m in put VI. De steunberen steken 46 tot 52 cm uit de muur en hebben een breedte van 1,00 tot 1,05 m. Tot een diepte van 4,00 +NAP zijn geen versnijdingen waargenomen. Drie van de vier aangetroffen steunberen zijn bewaard gebleven tot een hoogte van circa 5,10 +NAP, één steunbeer is tot een hoogte van 5,60 +NAP bewaard gebleven (afb. 8). Op deze hoogte is te zien dat de steunbeer versnijdingen heeft en zich naar boven toe verjongt. Mogelijk kwamen de steunberen niet tot aan de bovenkant van de muren van het fort.

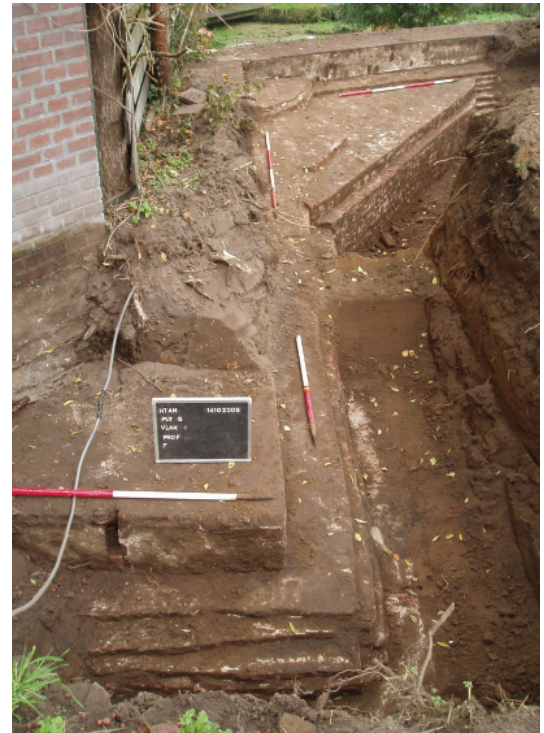
Afb. 9. Put V, versterking van de schouderhoek (richting NO).

Fase B is aangetroffen in put I t/m V. In put II gaat het alleen om een herstelling van het muuroppervlak. In put III en IV, aan de linkerface, blijkt ook een groot deel van het opgaand muurwerk te zijn vervangen, waarbij wel de steunberen zijn blijven staan. Deze fase omvat eveneens een hoekversteviging die in put V is aangetroffen (afb. 9). Het gaat om een versterking tegen de binnenkant van de muur in de hoek tussen de linkerflank en linkerface (de schouderhoek). De versteviging steekt tot 2,00 m uit de bovenkant van de muur en is in put V waargenomen tot een diepte van 4,50 +NAP. Uit de boorkernen bij put I blijkt dat ook de zuidelijke schouderhoek van het bastion versterkt is (het gaat om B4 t/m B9, zie afb. 5). Het muurwerk van fase B bestaat uit machinale baksteen en is gemetseld met een korrelige lichtgrijze mortel met een zeer egale structuur.

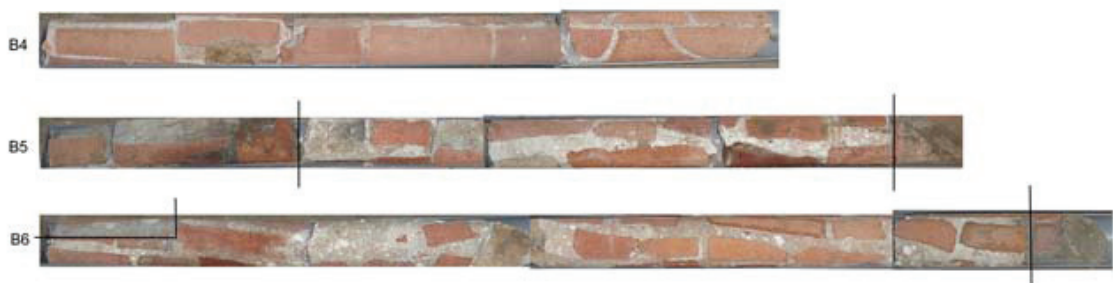
Afb. 10. Boorkernen 4, 5 en 6. De lijnen geven de verschillende fases aan, zoals opgenomen in afbeelding 5, profiel 3. De veldzijde van de muur bevindt zich bij iedere boorkern links.

In put II en III bestaat het muurwerk van deze fase uit een herstelling van het muuroppervlak aan de veldzijde van de muur. Middels de boorkernen B4 t/m B9 kon worden vastgesteld dat in het muurwerk ter hoogte van profiel 3 en 4 ook de binnenzijde van de muur is verbreed en/of hersteld, mogelijk tot op de aanlegdiepte. Het muurwerk van fase C bestaat uit machinale baksteen gemetseld met donkergrijze mortel met witte en zwarte insluitsels.
