'S-HERTOGENBOSCH

BARTJES-NOORD

Inventariserend veldonderzoek door middel van proefsleuven

BAAC rapport A-04.0143

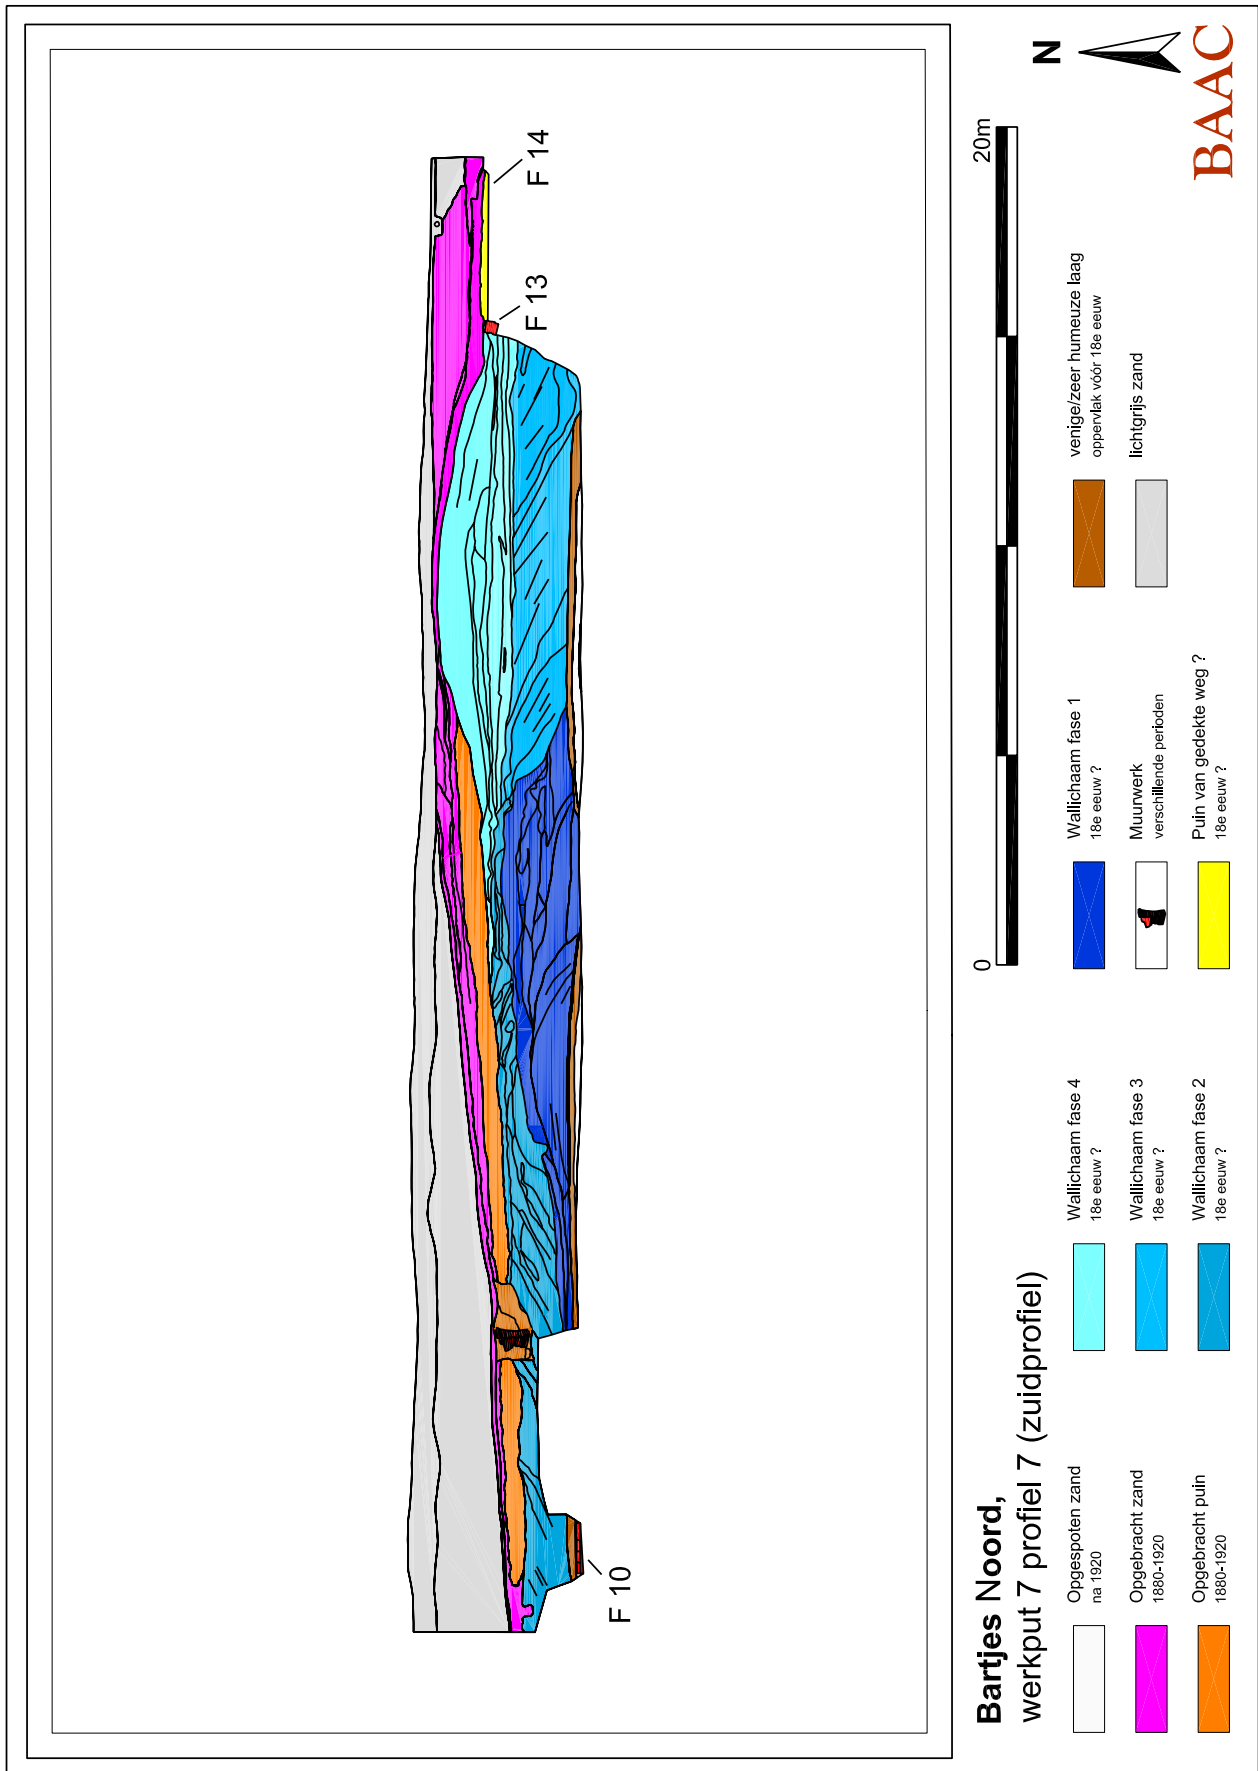
Afb. 3 Zuidprofiel werkput 7.

De veenlaag was afgedekt door een circa 1 meter dik ophogingspakket. Dit pakket nam in westelijke richting toe in dikte tot een maximale dikte van ruim 3 meter op circa 22 meter afstand van de muurrest. Op grond van het profiel kan dit pakket mogelijk in vier fasen ingedeeld worden, hoewel er geen aanwijzingen zijn dat er veel tijd verstreek tussen de verschillende fasen.

De eerste fase bestaat uit een halfrond pakket van circa 85 cm hoog en 7 meter doorsnede. De tweede fase bestaat uit een 1,00 tot 1,40 meter dikke laag ten oosten van en aansluitend op fase 1. Deze laag heeft een naar het oosten toe aflopende schuine gelaagdheid. Tot fase 3 behoort een circa 2 meter dikke laag aansluitend op de westzijde van fase 1. Deze laag heeft een schuine gelaagdheid die afloopt naar het westen. Fase 4 bestaat uit een in doorsnede halfrond pakket met een maximale hoogte van 1,10 meter. Dit pakket ligt bovenop fase 2.

De fasen bestaan uit gelaagd geel, geel grijs tot grijsbruin zand met hier en daar stukjes baksteen, mortel en houtskool. Vondsten zijn relatief schaars; het aangetroffen aardewerk is vrijwel steeds in de 16^e tot 17^e eeuw te dateren. Later materiaal is niet aangetroffen; deze pakketten zullen dus waarschijnlijk vóór de 18^e eeuw gedateerd moeten worden.

Opmerkelijk is dat uit het vlak bleek dat de lagen in fase 1 en 3 nnw-zo georiënteerd waren (waarbij fase 1 iets westelijker gericht is), terwijl de lagen in fase 2 oost-west gericht waren. Mogelijk is dit echter slechts een gevolg van de manier waarop de grond gestort is.

De vorm van de wal in het profiel van werkput 7 past prima in dit beeld. Hoewel van een banket geen sporen zijn aangetroffen, zou de puinbaan F 13/14 de fundering voor een gedekte weg kunnen zijn. Van een wegdek (bijvoorbeeld van fijn puin) is echter geen spoor aangetroffen.

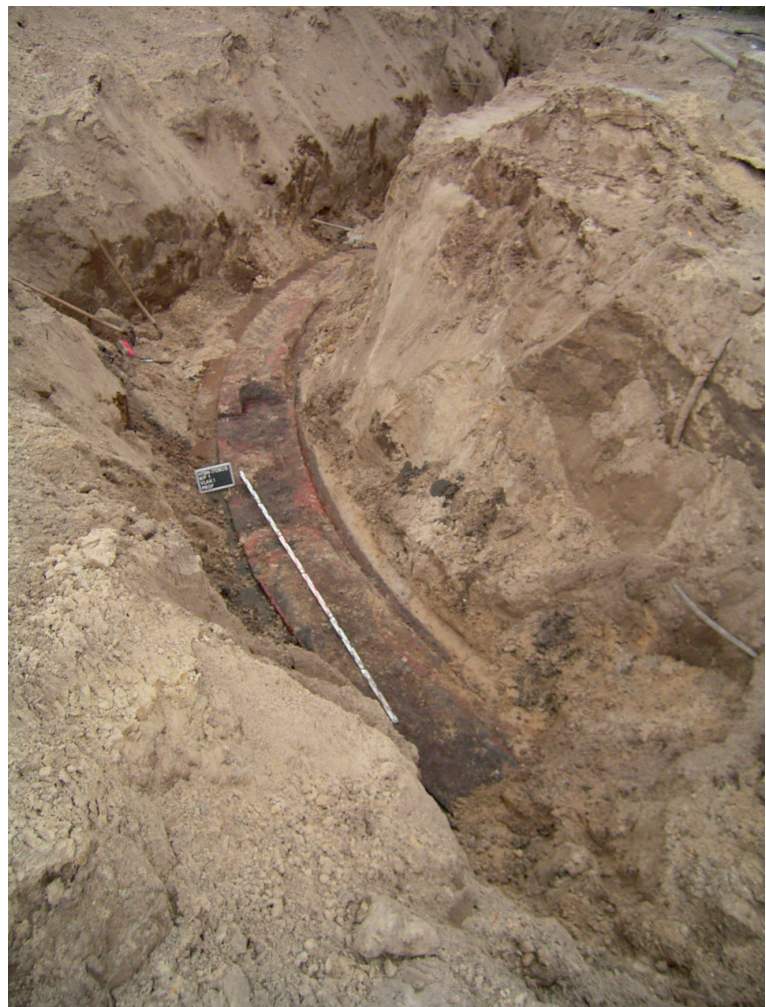
Afb. 4 *Het noordelijke deel van het muurwerk onder de Willem Hubertstraat, gezien vanuit het noordwesten.*

Vanaf het punt waar de muur de riolering kruiste loopt de muur 12,50 meter in rechte lijn naar (iets westelijk van) het noorden. Vanaf dit punt buigt de muur af naar het westen met een vrij flauwe bocht (als een segment van een cirkel met een diameter van circa 15 meter). Voor zover waargenomen kon worden bedraagt de uiteindelijk bereikte hoek maximaal 120°, er is echter geen reden om aan te nemen dat de buiging zich niet verder voortzet.

De muur had op het niveau tot waar hij is afgebroken een breedte van circa 0.75 meter. Aan de westzijde (de stadszijde) waren iets onder dit niveau een aantal versnijdingen zichtbaar. De muur was aan deze zijde bedekt met een laag specie, waarschijnlijk om het muurwerk te beschermen tegen invloed van water.

Het aangetroffen muurwerk onder de Willem Hubertstraat past in de hierboven beschreven situatieschets. De dikte van het muurwerk (circa 0,75 meter), de bocht in het muurwerk, de plaatsing van de steunberen en de specie aan de stadswijze wijzen erop dat het muurwerk de stadswijze (keelzijde) vormde van een onderdeel van de verdedigingswerken. De dikte van het muurwerk komt vrijwel overeen met de dikte van het muurwerk aan de keelzijde van de halve maan onder de Bartjeskerk. Uit bestudering van het kaartmateriaal van de meest recente fase van de verdedi-

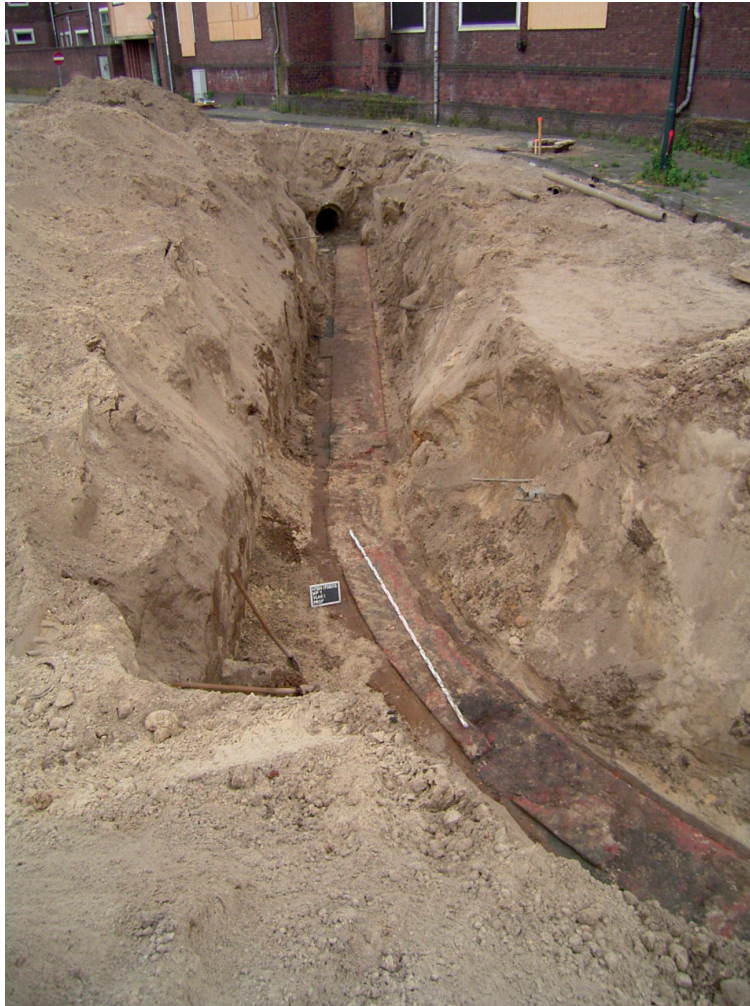
Aan de oostzijde waren aan de muur zelf geen versnijdingen zichtbaar, wel waren er een aantal versnijdingen zichtbaar die de aanzetten vormden van drie steunberen. Deze steunberen hebben een breedte van circa 0.90 meter en zijn met een tussenruimte van 5.10 en 4.85 meter langs het rechte deel van de muur geplaatst. De onderkant van de muur is niet waargenomen; de wijze van fundering is dus onbekend.

Afb. 5 Het zuidelijk deel van het muurwerk onder de Willem Hubertstraat gezien vanuit het noorden.
