's-Hertogenbosch Pieckepoort

Een archeologisch onderzoek
naar de derde Vughterpoort

**Een archeologisch onderzoek
naar de derde Vughterpoort**

drs. A. van de Venne

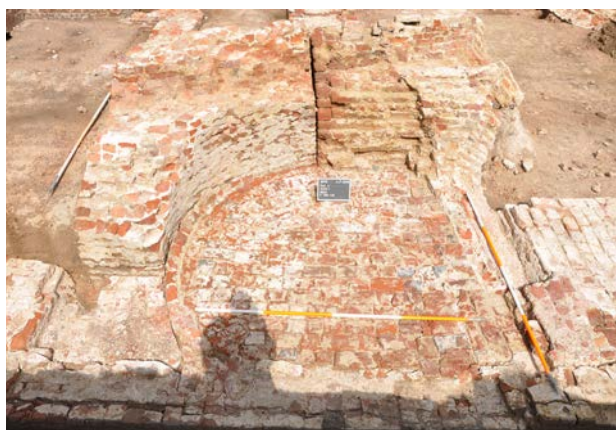
Afb. 18 Overzicht van de oostelijke ronde toren F39 voor de waterdoorlaat, richting het westen.

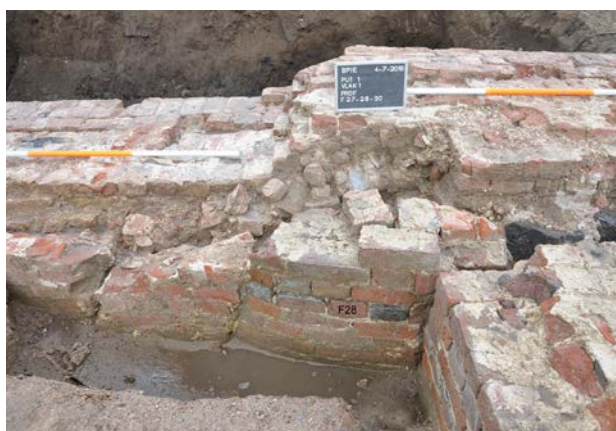
Afb. 19 Restant van de westelijke ronde toren F28 voor de waterdoorlaat, richting het westen.

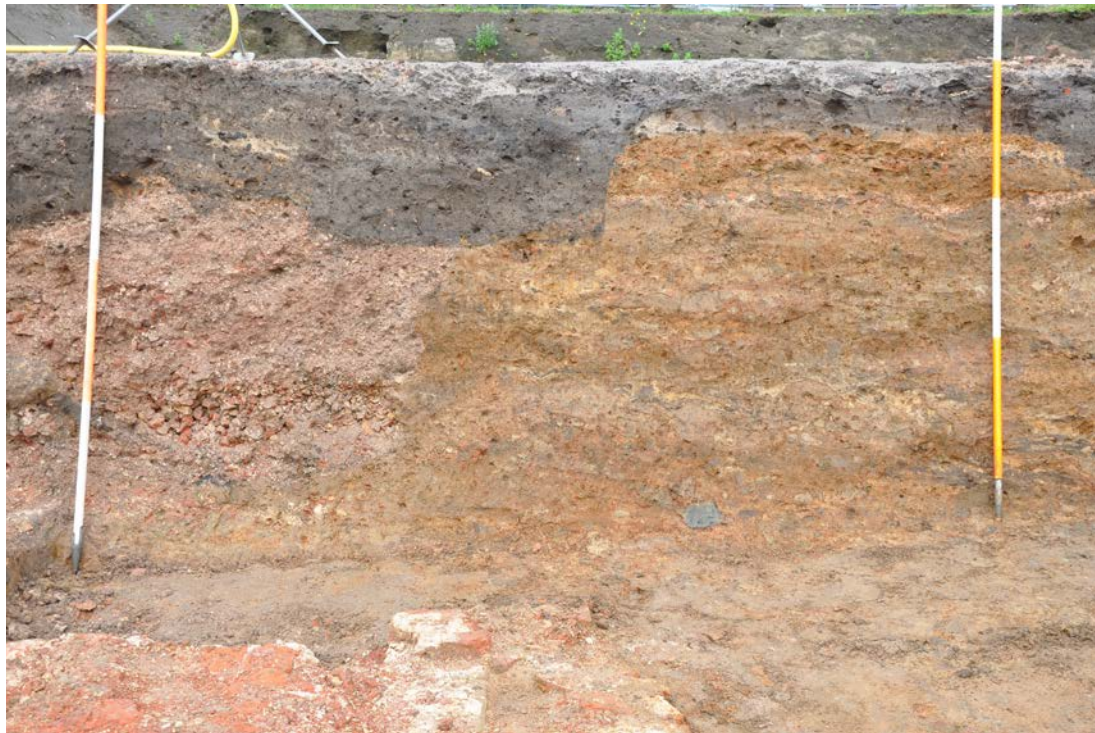
Afb. 20 Roestbruin pakket F101 binnen de poort.

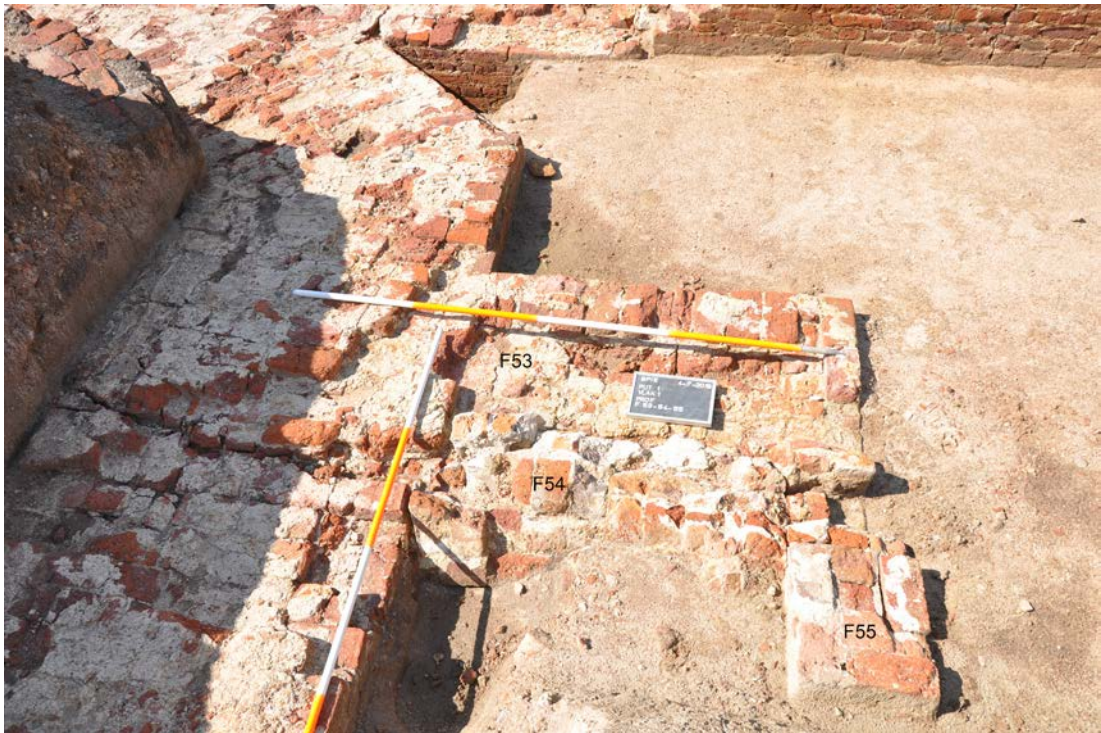
Afb. 22 Boogaanzet F54, richting het zuiden.

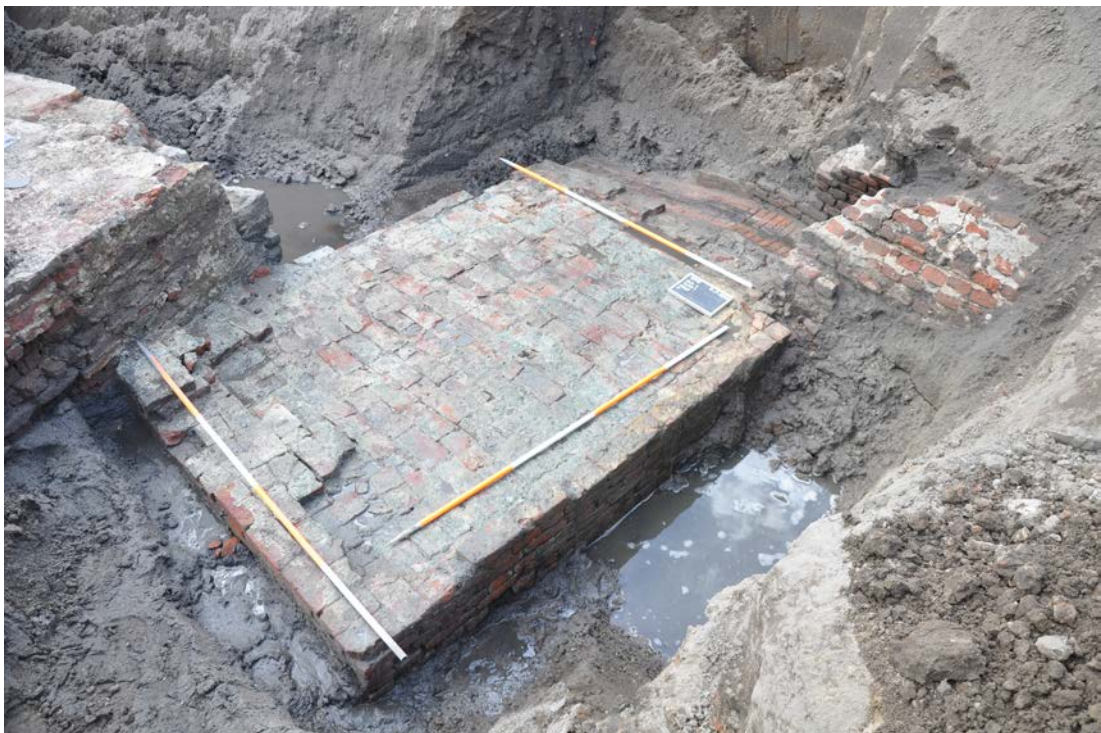
Afb. 23 Kolom F90 van de stadsmuur, richting het zuidwesten.

Na de aanleg van de stadspoort is aan de westzijde van de poort de stadsmuur aangelegd. Kolom F90 (24,5/25 x 12/12,5

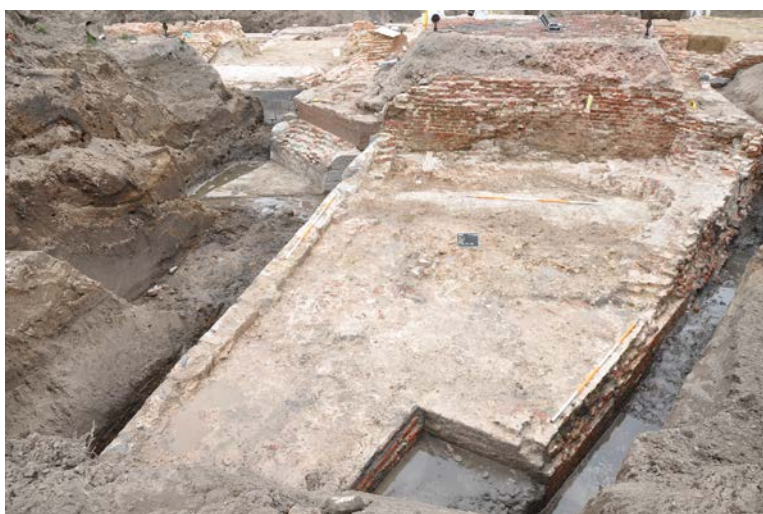
Afb. 24 Overzicht van gewelf F78 met kolom F87 en schildmuur F88, richting het westen.

Ook ten oosten van de oostelijke hoofdtoren sluit de stadsmuur aan. Direct naast de toren ligt gewelf F78 (23/24 x 10,5/11,5 x 4,5/5,5 cm) met aanrasering F89 (24/24,5 x 11/12 x 5,5/6,5 cm; 10-lagenmaat 68,5 cm). Deze is ingekast in muur F79, waarbij F79 deels is weggekapt. De oostzijde van het gewelf rust op een zware kolom F87 die in verband staat met schildmuur F88 van de stadsmuur (afb. 24). Schildmuur F88 is 1,90 m breed, maar versmalt richting het oosten. Bij de aanleg van dit deel van de stadsmuur zijn verschillende (hergebruikte) baksteenformaten gebruikt (27/28 x 11,5 x 6 cm en 24,5/25 x 12 x 5/6 cm en 22,5/23,5 x 10/10,5 x 5/5,5 cm; 5-lagenmaat 34/36 cm). Het kleinste toegepaste baksteenformaat duidt op een vroegste datering vanaf het tweede kwart van de 15^e eeuw. Het gewelf F78 bestaat uit twee boven elkaar gemetselde anderhalfsteens bogen, waarbij de bakstenen aan de noordzijde telkens verspringen doordat het gewelf een andere richting heeft dan de stadsmuur (afb. 25). Het gewelf is opvallend zwaar. Nog niet eerder is een dergelijke zware wateroverkluizing aangetroffen in 's-Hertogenbosch. Hier is nog geen verklaring voor. Bovenop het gewelf is een muurfragment F14 (- x 12,5/13 x 6/7 cm en - x 10/11,5 x 5/6,5 cm; 10-lagenmaat 70 cm) zichtbaar, die dezelfde oriëntering heeft als muur F87. Waarschijnlijk betreft dit dezelfde fase. Het gewelf is waarschijnlijk aangelegd ten behoeve van een waterinlaat. De onderzijde van het gewelf ligt op het hoogste punt op een hoogte van 3,10 m + NAP. Met een aangenomen gemiddelde waterstand van 2,20 m + NAP zal deze ongeschikt zijn geweest voor de doorgang van boten. Het water vormde de Binnendieze en zorgde voor de voorziening in water (onder andere voor diverse ambachten). Mogelijk betreft het een voorganger van de Corneliushekel, al kunnen ze ook gelijktijdig hebben gefunctioneerd. Van de Corneliushekel wordt namelijk vermoed dat deze is aangelegd aan het einde van de 14^{de} of de eerste helft van de 15^{de} eeuw.⁴³ Anderzijds is het waarschijnlijker dat

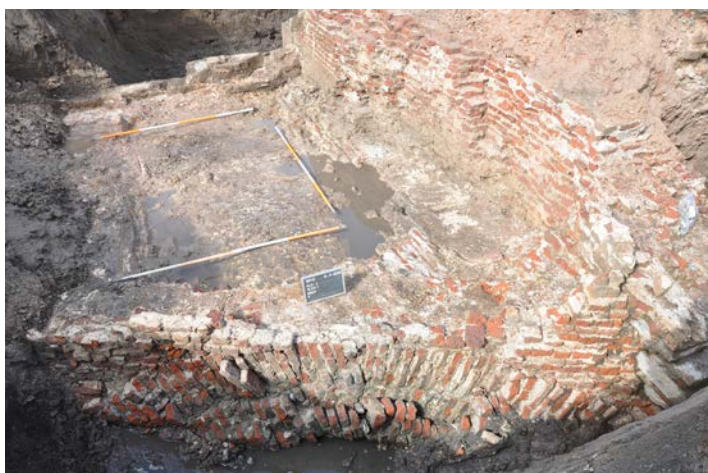
Afb. 25 Aanzicht van gewelf F78, richting het zuiden.

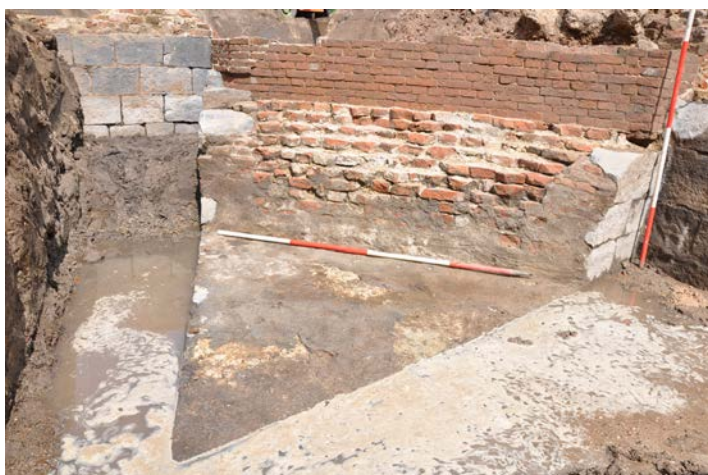
Afb. 26 'Ijsbreker' F73, richting het westen.

en de sterke stroming van de Dommel op dit punt te breken. Daarnaast zal het in de winter het ijs hebben gebroken. De punt geeft aan dat hier ten tijde van de aanleg nog een watersplitsing aanwezig was, waarbij de Dommel ten westen ervan om en door de waterdoorlaat onder de poort stroomde en een afsplitsing naar het noorden afboog onder gewelf F78 voor de toevoer van water de stad in. De hier gebruikte term hardsteen is een algemenere term voor donkere Belgische kalksteen uit het gebied langs de linker Maasoever tussen Namen en Hoei, ook wel Naamse steen genoemd. Het wordt in Nederland al toegepast in de 14^{de} en 15^{de} eeuw, maar gestructureerde export kwam pas rond 1545 op gang.⁴⁴ Waarschijnlijk betreft het in dit geval een vroege toepassing ervan, die tegelijk heeft plaatsgevonden met de aanleg van de waterinlaat.

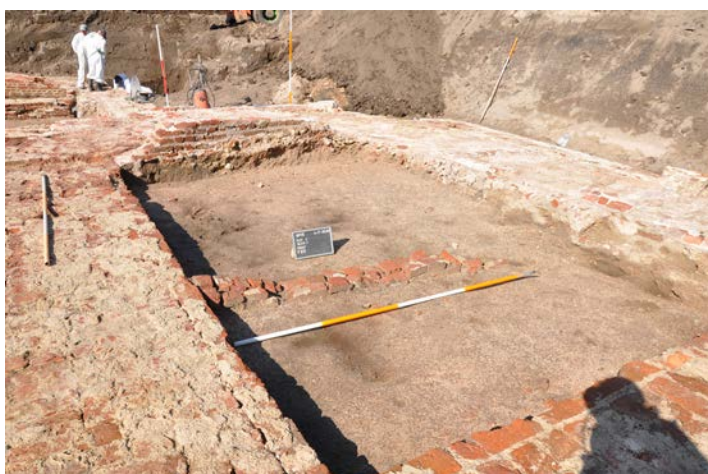
Afb. 27 Tussenwand F63 binnen de westelijke hoofdtoren, richting het zuiden.

Binnen de westelijke hoofdtoren is een tussenwand F63 aangelegd van gebroken baksteen (- x 11,5/12 x 5,5/6,5 cm, ok 3,95 m + NAP, afb. 27). Het is onduidelijk uit welke fase deze dateert, maar lijkt te zijn weggebroken bij het herstel van de toren in de volgende fase.

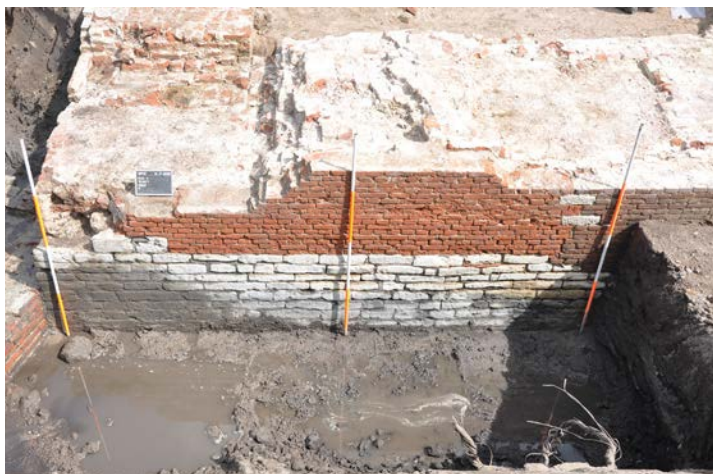
Afb. 28 Natuursteen schil F86 van gobertanger kalksteen bij de westelijke hoofdtoren, richting het oosten.

van de traptorens aan de noordzijde en de stadsmuur met waterinlaat ten oosten van de poort. De gehele onderzijde is tot een hoogte van 3,10/ 3,40 m + NAP voorzien van een natuurstenen schil F86 van gobertanger kalksteen (afb. 28). Aan de binnenzijde van de toren is een harde aangekoekte klomp baksteen en mortel zichtbaar. In het profiel binnen de toren is de uitbraak F102 te zien van grof puin en daarboven een (bouw)niveau F97 van baksteen met mortelpuin tot een hoogte van 4,80 m + NAP,

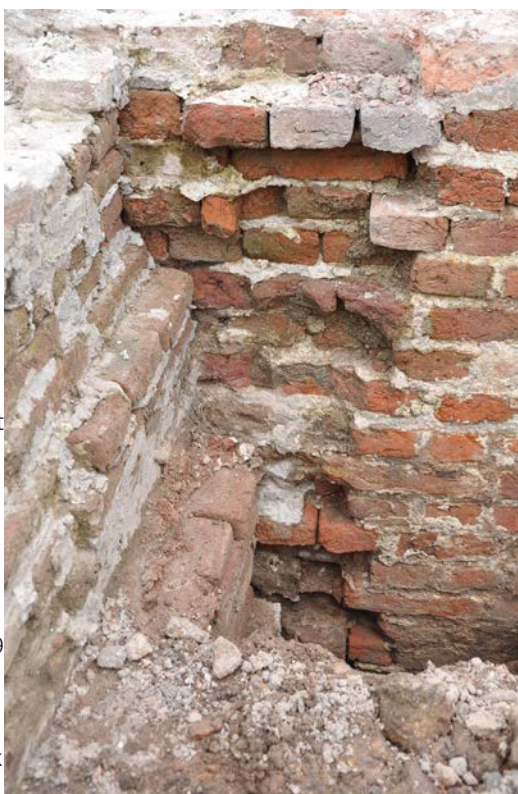
Afb. 29 Staande tand in muur F20, richting het noorden.

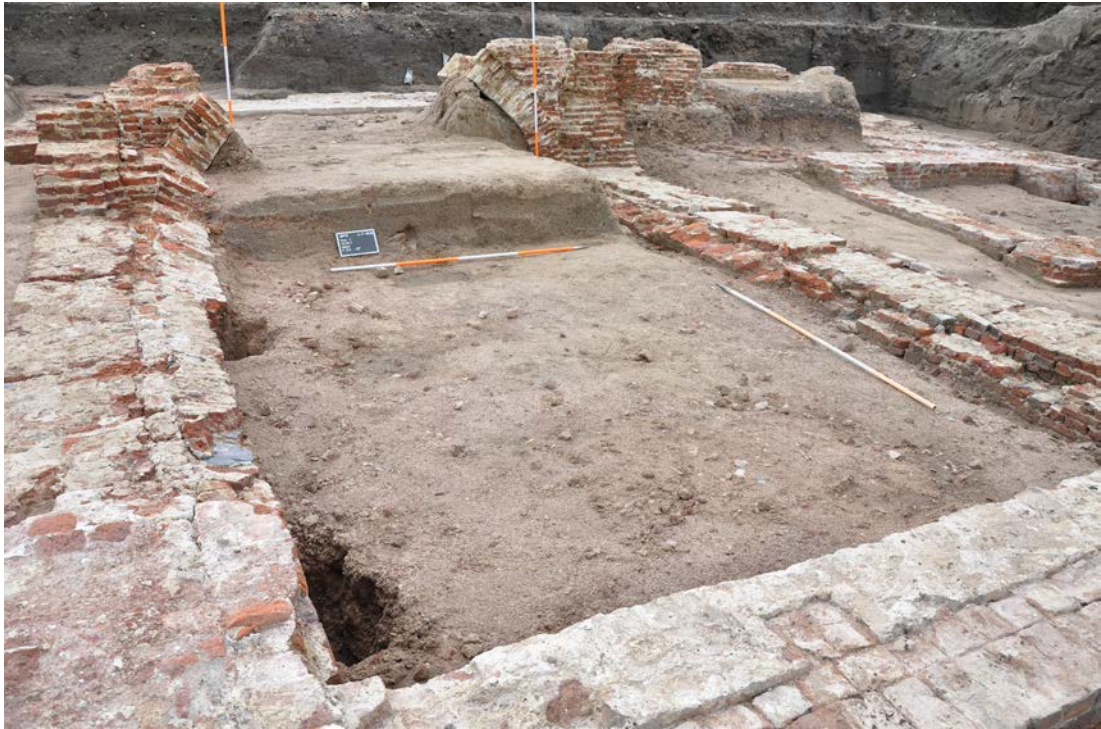
Afb. 30 Restanten van het gewelf van de waterdoorlaat, richting het oosten.

Behalve de herstelling van de westelijke hoofdtoren is ook het gewelf van de waterdoorlaat hersteld/ vervangen met noordelijke gewelfaanzet F24

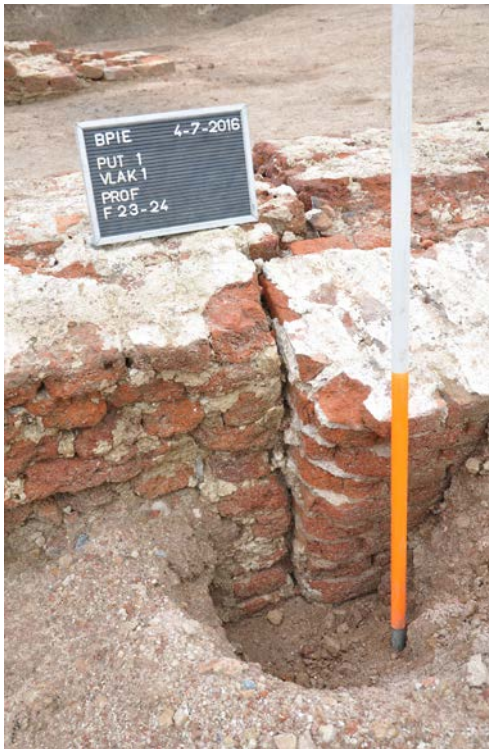
Afb. 31 Detail van gewelfaanzet F23 (links) en gewelfaanzet F24 (rechts), richting het noorden.

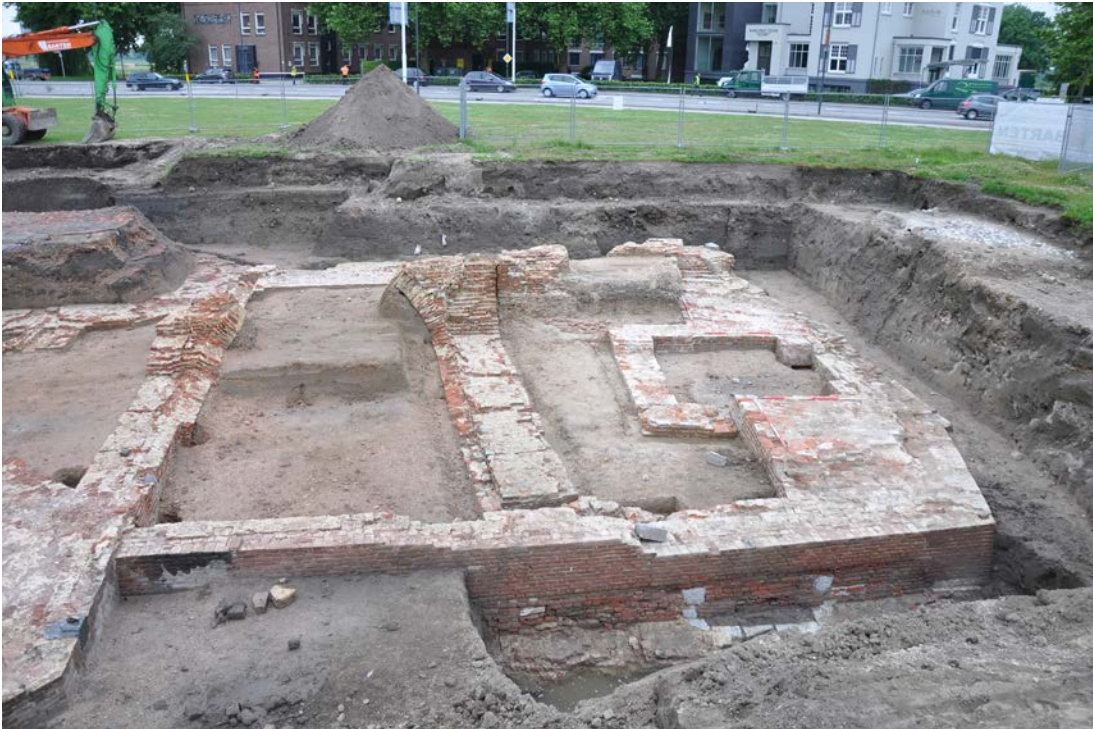
Afb. 32 Overzicht van de gehele voorpoort, richting het oosten.

Tegelijk is muurwerk ten zuiden van de poort toegevoegd (afb. 32); aan de oostzijde muur F41 (23/24,5 x 10/12 x 5/6 cm; 5-lagenmaat 33,5 cm) met een massieve fundering F40 (25/25,5 x 12/13 x 6/6,5 cm; 5-lagenmaat 37 cm), aan de westzijde muur F29=F68 (23,5/24 x 11,5/12 x 5,5/6,5 cm en 26/26,5 x 12/12,5 x 6/7 cm) met eveneens een massieve fundering F31 (23,5/26 x 12/13 x – cm; 5-lagenmaat 36 cm). Waarschijnlijk zijn hierbij de ronde torens F39 en F28/ F70 afgebroken en vervangen met nieuwe torens op de massieve funderingen aan de zuidzijde. Enkele grote scheuren in muur F27 wijzen er mogelijk op dat dit noodzakelijk was vanwege verzakking. Al is dit niet zeker en kunnen de scheuren later zijn ontstaan. Aanwijzingen voor torens op de massieve funderingen F31 en F40 ontbreken. Ze zijn compleet weggebroken, waarbij aan de buitenzijde

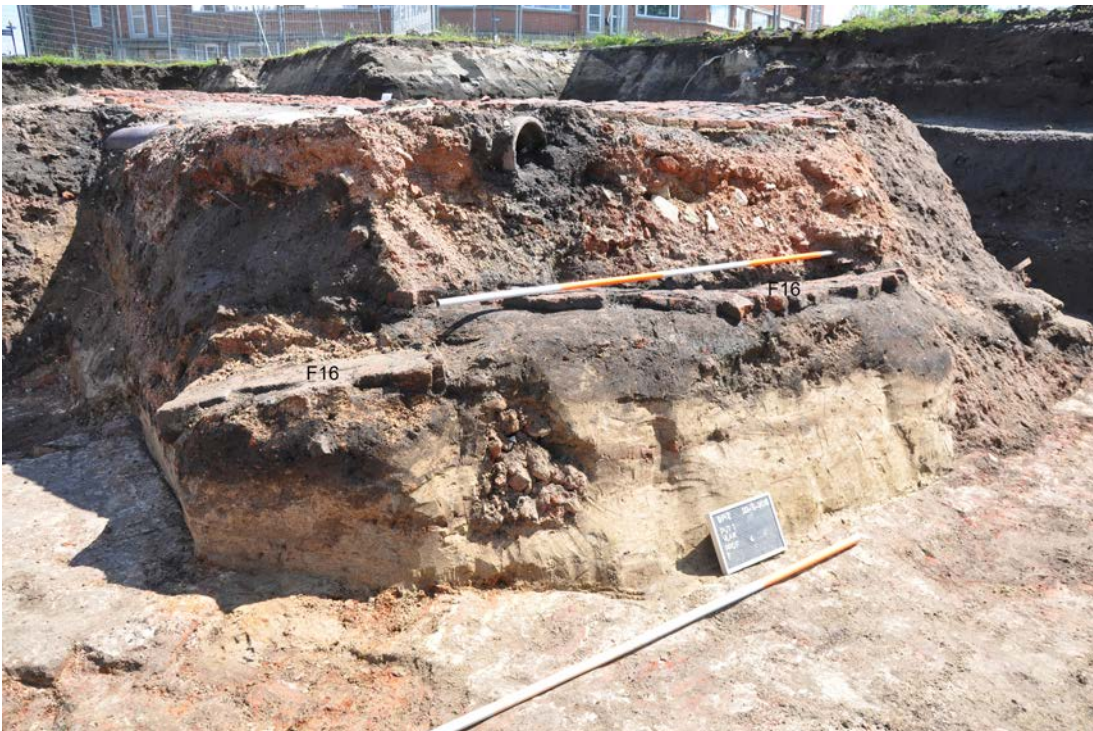
Afb. 33 Deels verzakt vloer F16 binnen de oostelijke hoofdtoeren, richting het noordoosten.

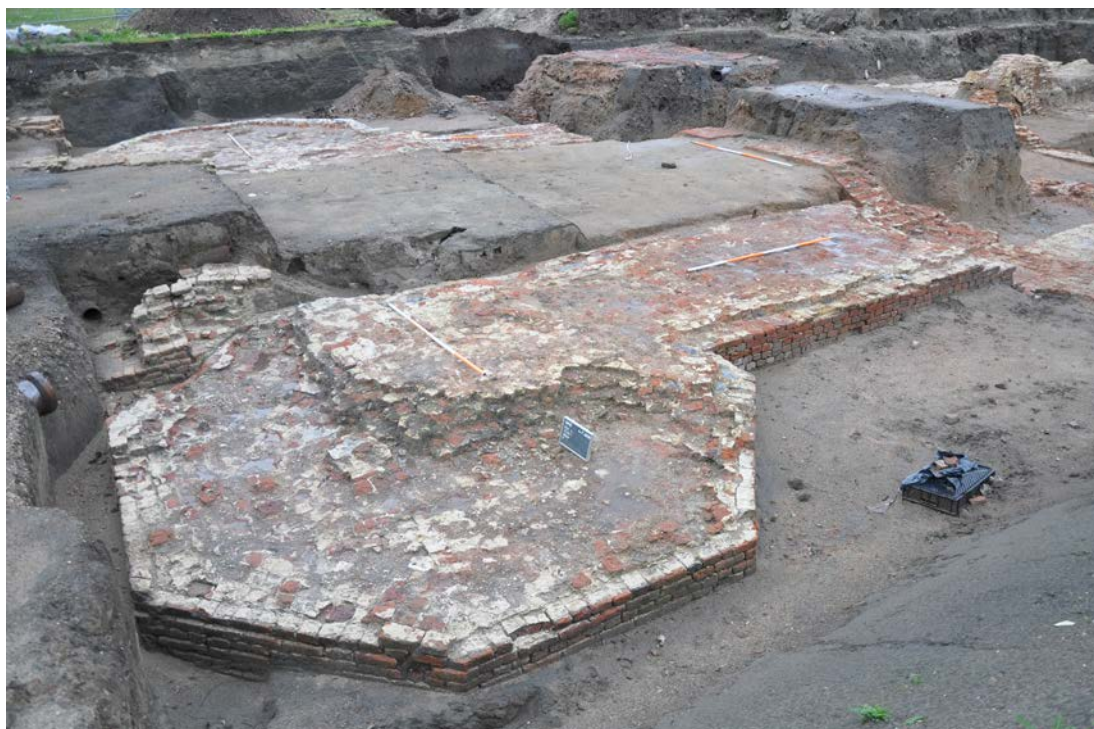
Afb. 34 Overzicht van de traptorens met verbindende muren, richting het oosten.

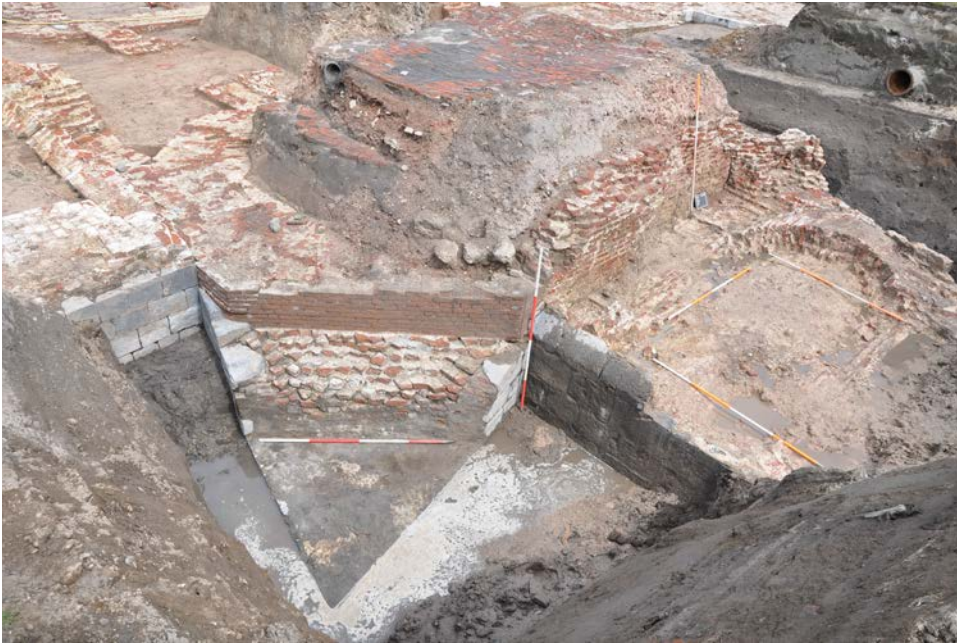
Afb. 35 Dichtzettingen van de waterdoorlaten aan weerszijden van de 'ijsbreker' met natuursteen schil F76 en F80, richting het westen.

De waterdoorlaat onder de poort is aan de oostzijde tussen F24 en F37 eveneens dichtgezet met een zware muur F49. Deze muur is met 1,80 m breed erg massief en volgt de boog van het gewelf van de waterdoorlaat. Hierbij is baksteen gebruikt met een formaat van 24/25,5 x 12/12,5 x 5,5/6,5 cm. Het identieke baksteenformaat met muur F77 maakt het waarschijnlijk dat de waterdoorlaten tegelijk zijn dichtgezet. Voor muur F49 is natuurstenen schil F80 geplaatst, eveneens van blokken grijze hardsteen. Aan de westzijde is de waterdoorlaat dichtgezet met muur F25=F81 (24,5/25 x 11/12,5 x 5,5/7,5 cm; 5-lagenmaat 35/40,5 cm) met daarvoor een natuurstenen schil F94. Waarschijnlijk was

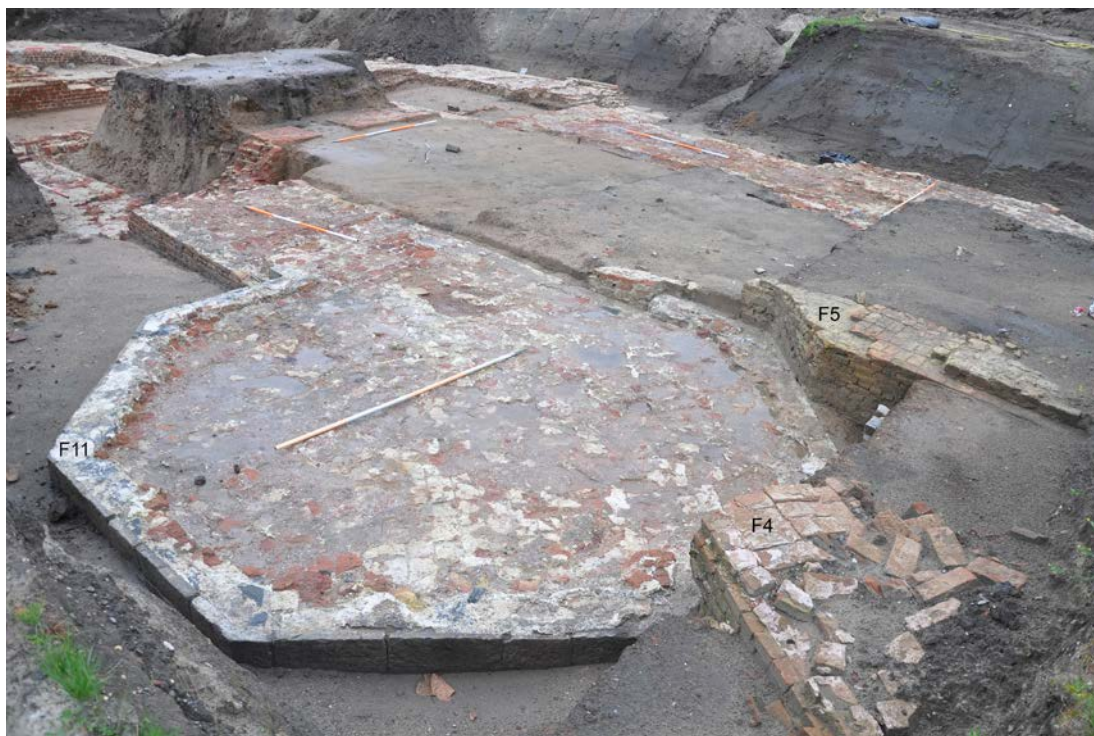
Afb. 38 Reparatie F11 aan de buitenzijde van de traptoren met natuursteen blokken en appelbloesem baksteen, richting het zuidwesten.

F5=F6=F7 aan de oostzijde (afb. 38). Muurfragment F8 hangt mogelijk samen met een herstelling in de toegang van de traptoren. Gezien de uitstekende delen was waarschijnlijk een boog aanwezig boven de poortdoorgang. Hierbij zijn zowel ijsselsteen (18/18,5 x 8,5/9 x 3,5/3,5 cm; 10-lagenmaat 53 cm) als hergebruikte rode baksteen (21,5 x 9/10,5 x 4,5/5 cm en 24/26,5 x 12/13 x 5/5,5 cm) verwerkt. F7 bestaat uit schuin gemetselde stenen. Mogelijk hangt deze rollaag samen met het talud van de wal. Muur F5 en F8 staan gedeeltelijk voor de natuursteen speklaag, wat het aannemelijk maakt dat deze muren jonger zijn dan de speklagen. Waarschijnlijk hebben de muren gefungeerd als keermuur voor de stadswal, die hier moet zijn aangelegd in 1619, bij de aanleg van bastion Vught en bastion Deuteren. In het pakket donkergrijze humeuze zand ten noorden van de hoofdboort zijn zowel aardewerkscherven gevonden uit de 16^{de} als de 17^{de} eeuw (v. 16, 23, 31, 105). Dit materiaal is vermengd. Opmerkelijk is een fragment steengoed met een wapenmedaillon met jaartal ..84, waarschijnlijk 1584 (v. 105), uit de wal net ten noorden van de oostelijke hoofdtoren. Uit deze scherf blijkt dat hier in de eerste helft van de 16^{de} eeuw nog geen wal is aangelegd, zoals dat elders in 's-Hertogenbosch gebeurde. Bij het verdiepen langs het muurwerk van de westelijke traptoren zijn scherven in de wal gevonden met een datering in het laatste kwart van de 16^{de} en eerste helft van de 17^{de} eeuw (v. 48, 62), waaronder fragmenten van een steengoed kan op standvoet met kobalt (vml.

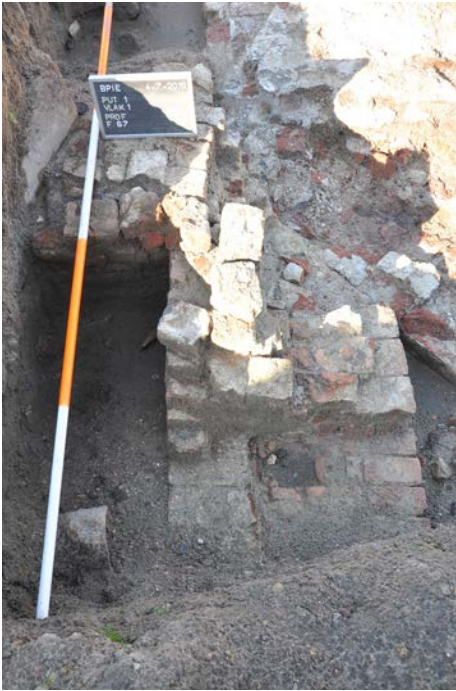
Afb. 39 Keermuur F67, richting het zuiden.

De poortdoorgang aan de stadszijde is vernieuwd met muur F67 aan de westzijde (afb. 39) en muur

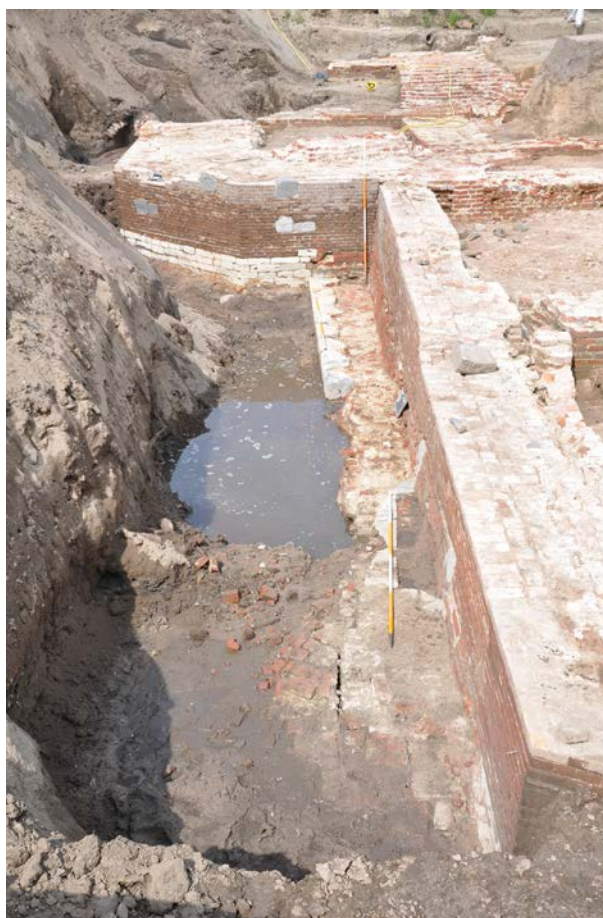
Afb. 41 Weggekapte muren F81, F70 en F68, richting het noorden.

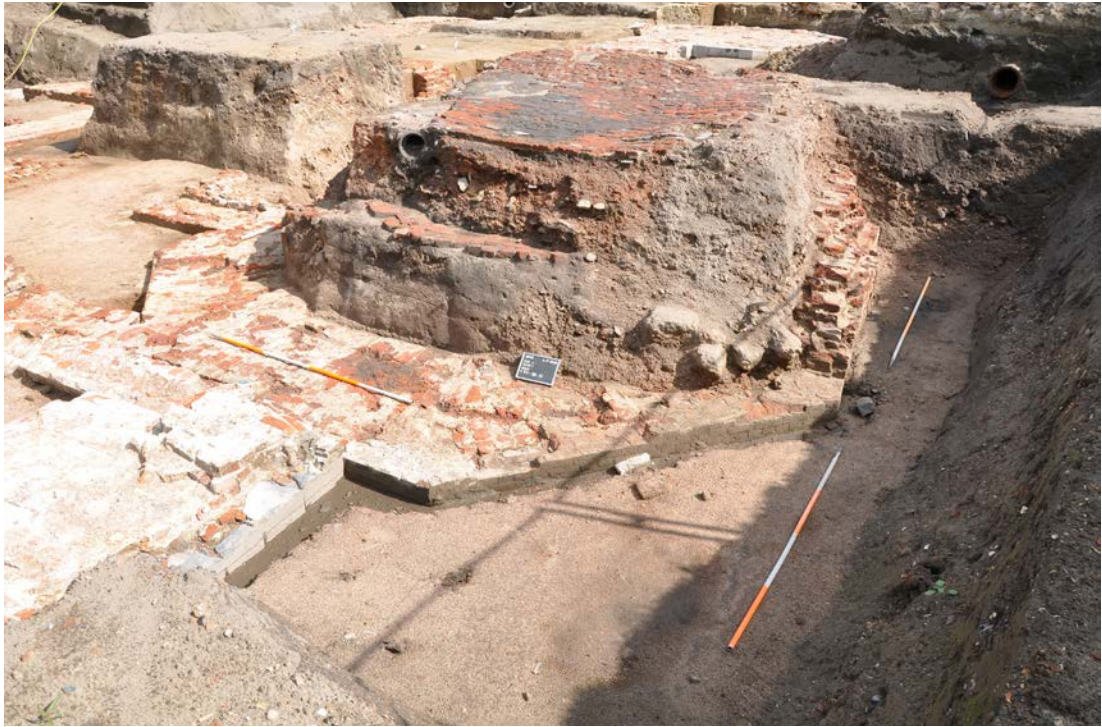
Afb. 45 Puinpakket F99 binnen oostelijke hoofdtoeren met bovenop vloer F3 en F15, richting het noorden.

Binnen de hoofdtorens, onder andere boven vloer F16 uit de voorgaande fase, is een dik puinpakket aanwezig. Het pakket puin F99 is zichtbaar tot 5,40/ 5,50 m + NAP. Ook binnen de westelijke toren is ongeveer op dezelfde hoogte een dik pakket puin F98 zichtbaar tot een hoogte van 5,80 m + NAP. Waarschijnlijk hangen deze puinpakketten samen met de verbouwingen in deze fase. Binnen de puinpakketten is in beide torens plaatselijk een laag van fijn roze baksteengruis F95 en F96 zichtbaar. Binnen de oostelijke toren is hierboven baksteen vloer F3 zichtbaar, gelegd met voornamelijk gebroken hergebruikte baksteen (25 x 11,5/13,5 x 5/6,5 cm en 10,5 x 5 cm). Deze ligt in een dunne laag mortel. De vloer is hersteld met baksteen vloer F15 (19/20 x 9/10 x 3,5 cm). Beide vloeren zijn erg verzakt. Aan de oostzijde van vloer F3 is een kantopsluiting zichtbaar. Deze ligt circa 30 cm over de fundering, waaruit blijkt dat de oostelijke muur

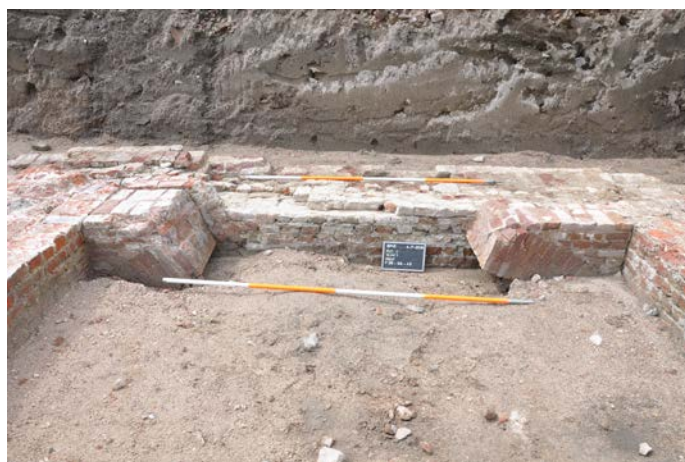
Afb. 48 Boogaanzetten binnen brugkelder, richting het zuiden.

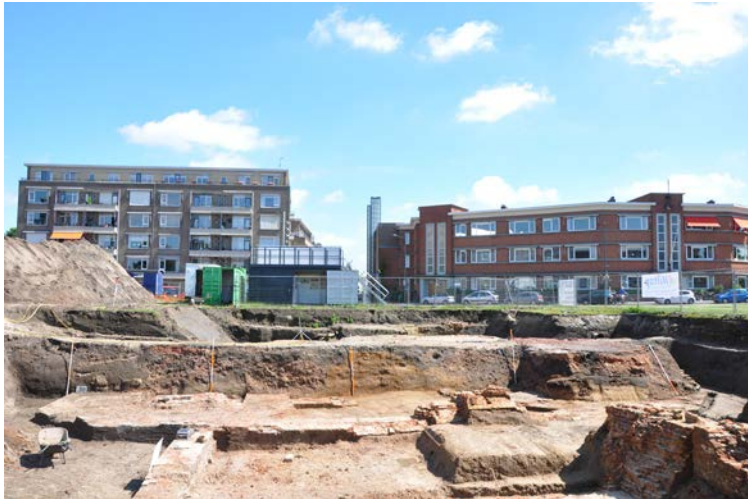
Afb. 52 Profiel 4, richting het noorden.

Zoals historisch bekend is de Pieckeport gesloopt in 1891. Deze uitbraak is duidelijk zichtbaar in de profielen (afb. 52 en bijlage 1). In tegenstelling tot wat werd verwacht is de poort op veel plekken veel dieper weg gesloopt dan 1 m beneden het maaiveld. Na de sloop is het Wilhelminapark aangelegd (afb. 6 en 7). Hiervan resteert bestrating F1 op een hoogte van circa 6,00 m + NAP (afb. 53 en bijlage 10). De bestrating bestaat uit hergebruikte ijsselsteen (16 x 7/7,5 x 4/4,5 cm) en rode baksteen (21,5/22 x 10/10,5 x 5/5,5 cm) die onregelmatig is gelegd. De gaten in de bestrating zijn opgevuld met kiezels.
