's-Hertogenbosch Museumkwartier

Ambachtslieden en kloosterlingen
Huizen en afval in de oude stad

R. van der Mark, S.A.L. Peters, M.A. Tolboom, A.C. van de Venne

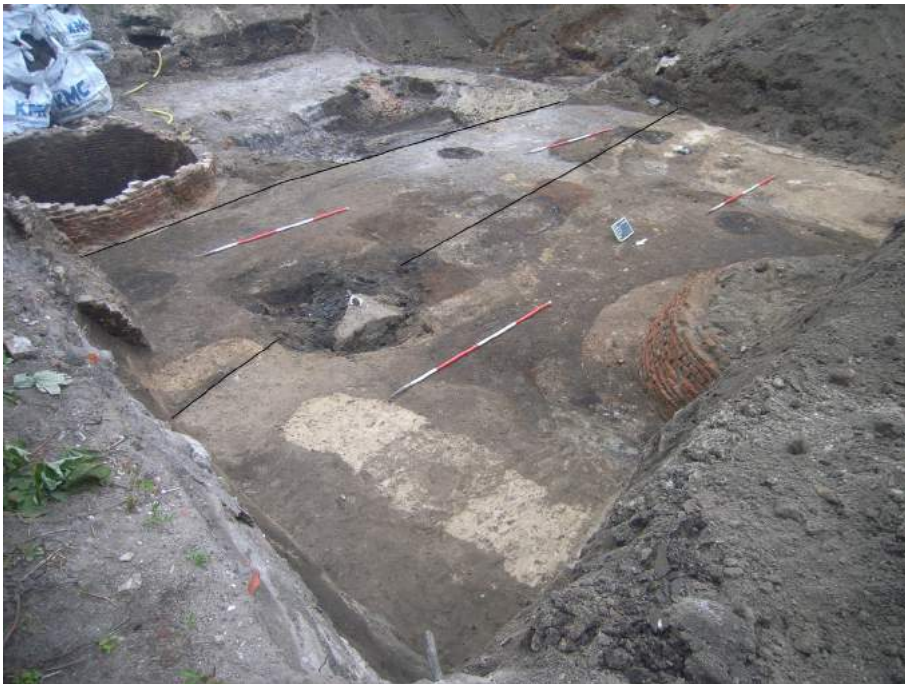
Afb. 4.2 Overzicht van greppel structuur 1 op het niveau van vlak 7, foto genomen in noordoostelijke richting.

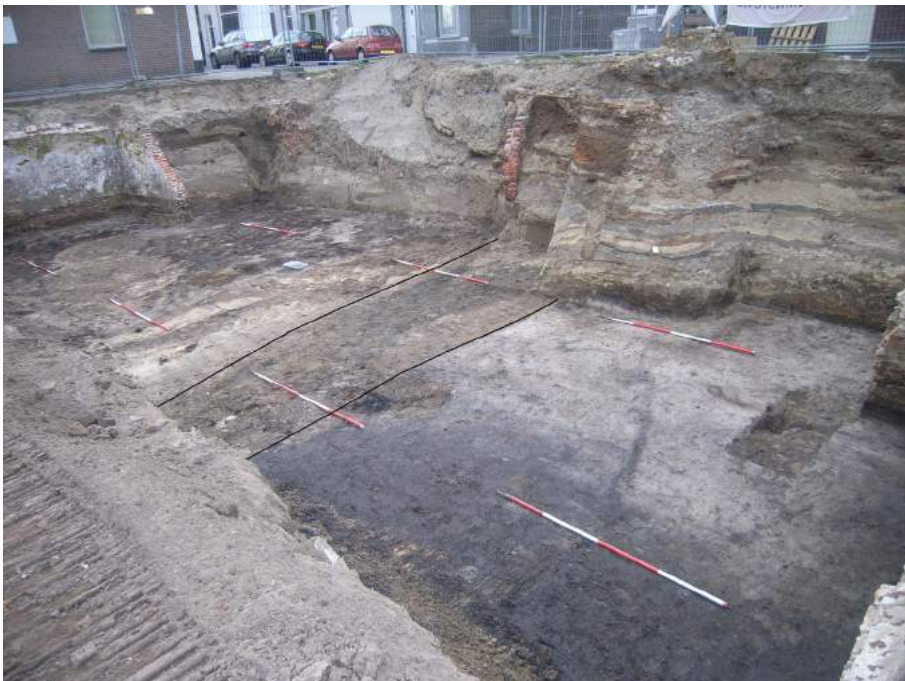
Afb. 4.3 Overzicht van het zuidoostelijk deel van greppel structuur 1 op het niveau van vlak 8, foto genomen in noordoostelijke richting.

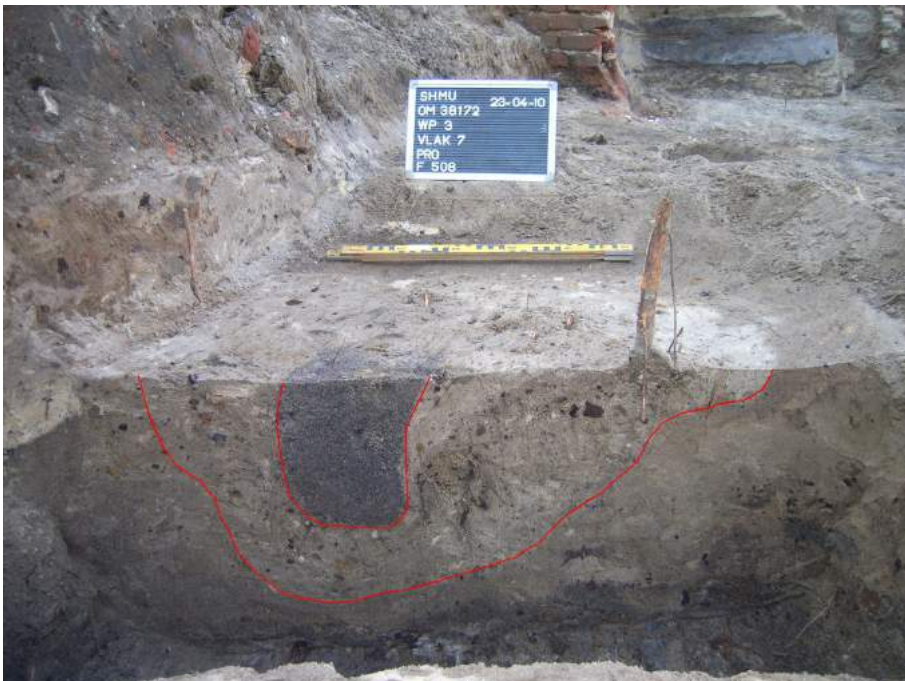
Afb. 4.6 Paalkuil F508, van structuur 5.

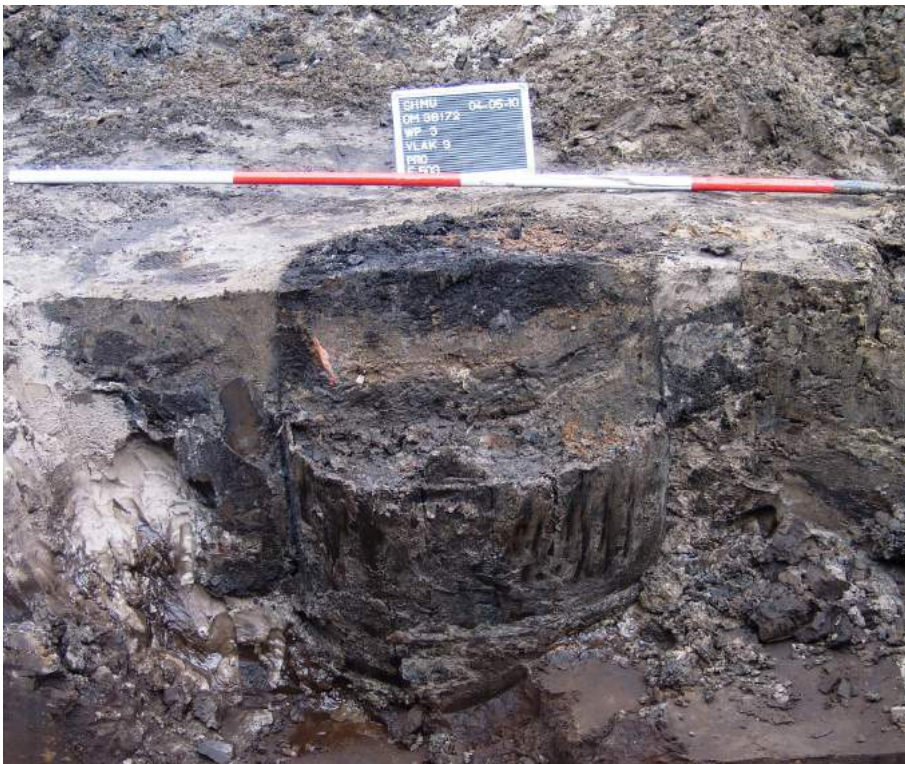
Afb. 4.8 Coupe door tonput F503.

De ton is dendrochronologisch gedateerd ná 1337 (jongste jaarring). Het aarde-
werk uit de kern van de waterput dateert uit de periode 1300-1350 (vnr. 3094

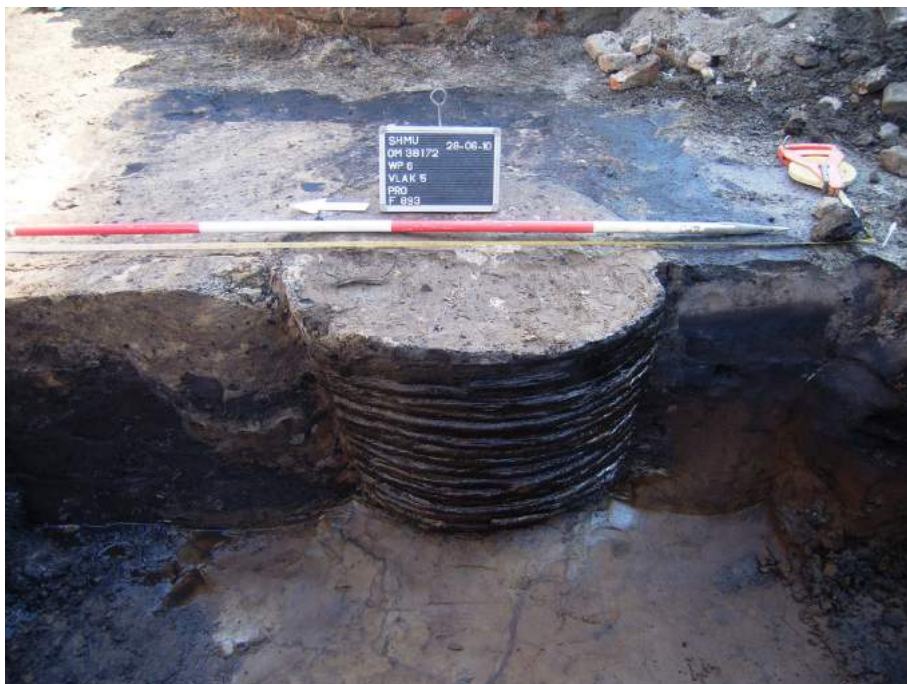
Afb. 4.10 Coupe door tonput F893.

Waterput F893 bestaat uit een tot in het grondwater ingegraven houten ton. De rechthoekige insteek van de waterput, 1,70 x 1,50 m, is waargenomen op 2,70 m +NAP. Op een hoger niveau is de insteek van de waterput nog verstoord door de sloopwerkzaamheden uit de jaren 60 van de 20^{ste} eeuw. Slechts de onderste 0,60 m van de ton is bewaard gebleven (onderkant ton op circa 2,00 m +NAP). De diameter bedraagt 0,90 m. De ton bestaat uit 21 eiken duigen. Om de duigen bijeen te houden is de ton over de gehele hoogte (voor zover bewaard gebleven) omwikkeld met wilgenhouten banden. Aan de binnenzijde van de ton bevindt zich een houten band. De ton is opgevuld met een laag bruin zand gemengd met brokjes houtskool, baksteen, lichtgrijs leem en brokjes donkerbruin humeus zand, en een laag (onderste) donkerbruin humeus zand met brokjes baksteen. Uit de onderste vullingslaag van de ton is enkel een fragment grijsbakkend aardewerk, dat dateert in de periode 1250-1500, afkomstig (vnr. 3773). De ton is dendrochronologisch gedateerd ná 1279 (jongste jaarring). Het hout dat voor de ton is gebruikt, is vermoedelijk rond 1300 gekapt. De insteek van de waterput doorsnijdt een ophogingslaag waaruit een fragment grijs steengoed met ijzerengobe en zoutglazuur, dat dateert uit de 14^{de} of 15^{de} eeuw (vnr. 3749), afkomstig is. De ton is dus niet eerder dan 1300 ingegraven en als waterput in gebruik genomen. Het is niet bekend wanneer de ton buiten gebruik is geraakt.

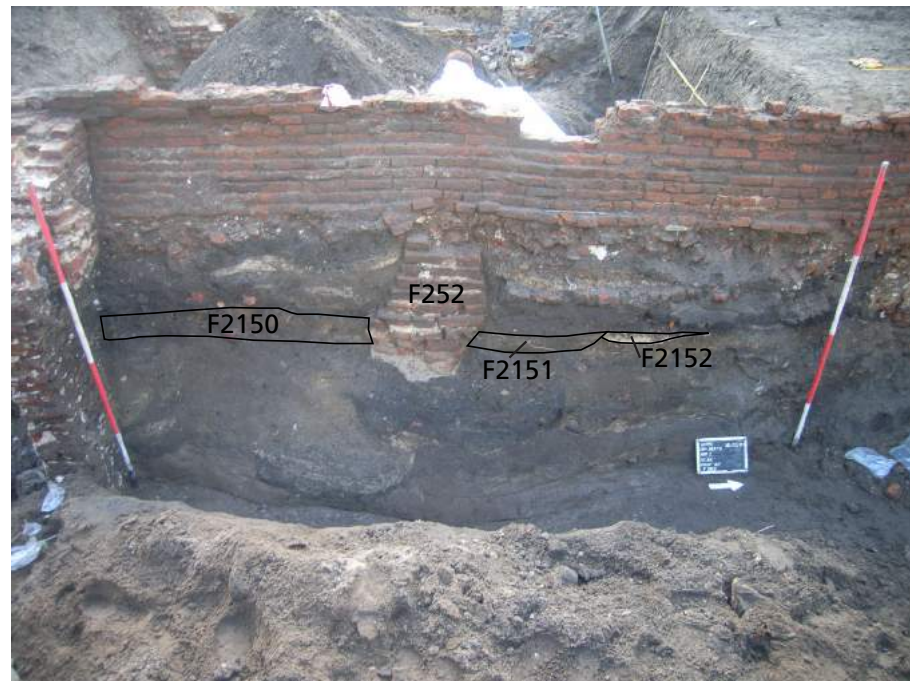
Afb. 4.12 Het westprofiel met poer F252 en leemvloeren F2150, F2151 en vlijlaag F2152. De hangmuren die bij de poer horen, zijn niet zichtbaar op deze afbeelding. Ter hoogte van de achtergevel is de hangmuur verwijderd voor de aanleg van het profiel. De hangmuur ter hoogte van de zijgevel zit nog in het profiel verstoppt.

Midden op het perceel zijn resten van de zijgevel en de achtergevel teruggevonden in de vorm van een poer met twee hangmuren (F252, afb. 4.12). Het is niet duidelijk hoe deze poeren met hangmuren zich verhouden tot zijgevel SHBU-F80. De baksteenformaten dateren de poer in de periode 1350-1425.⁴⁹ Het gebruikte baksteenformaat is iets kleiner dan dat van SHBU-F80 aan de straat. Dit kan duiden op een bouwfase. De onderkant van de hangmuren zit op circa 4,50 m +NAP. Dat is circa een halve meter hoger dan de onderkant van SHBU-F80. Ook dit kan duiden op een verschil in bouwfase. Tegen de poer en de achtergevel bevindt zich op het achterterf een loopniveau bestaande uit

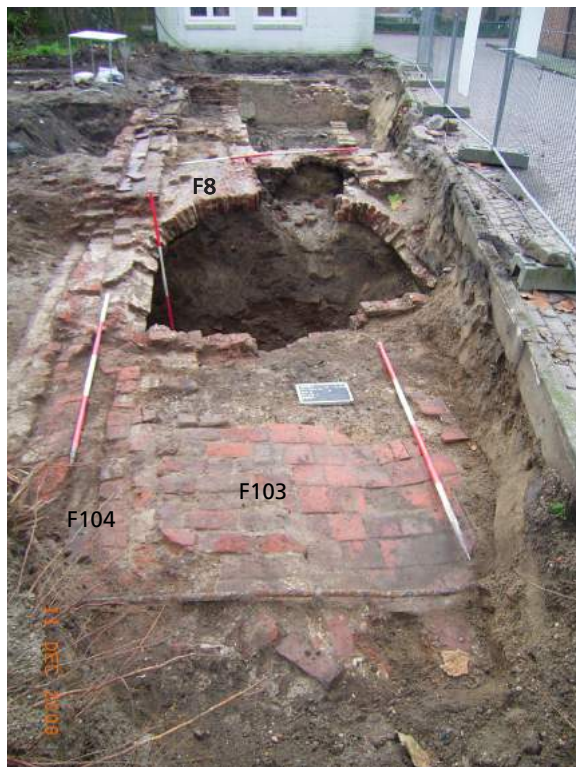
Afb. 4.16 Overzicht van perceel 1 vanaf de Beurdestraat met vooraan vloer F103 en daarachter het tongewelf F8 van de kelder onder het voorhuis.

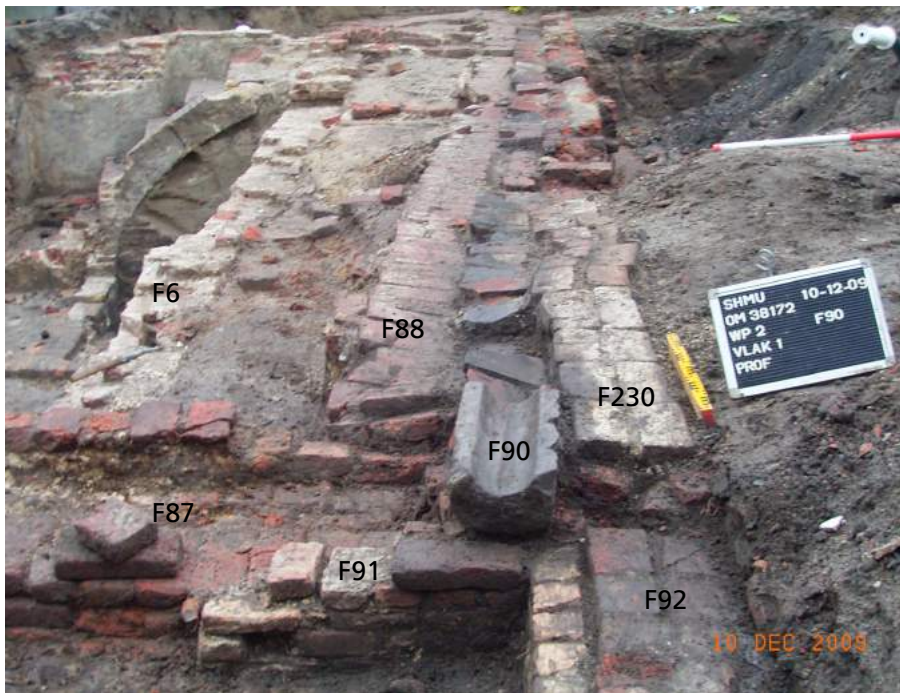
Afb. 4.19 Overzichtsfoto van de perceelsgrens richting het zuiden. Op de voorgrond zijn de restanten van de bezinkbak F91 en natuursteen goot F90 zichtbaar. In het verlengde van de goot is de osendrop zichtbaar met aan weerszijden de zijgevels van de huizen op perceel 1 en 2.

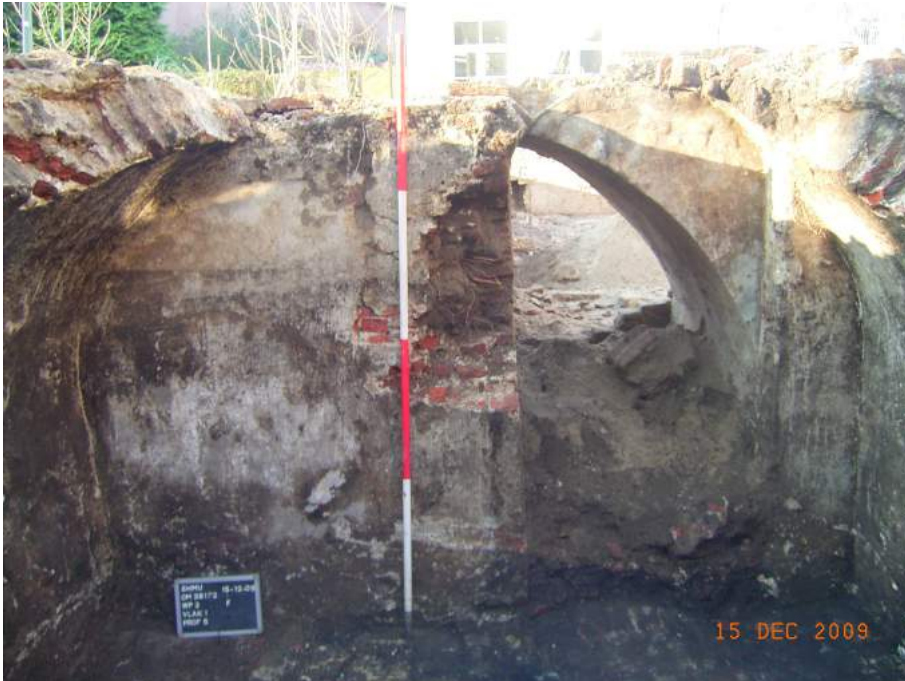
Afb. 4.23 De boog van de trap vanuit de kelder onder het voorhuis gezien.

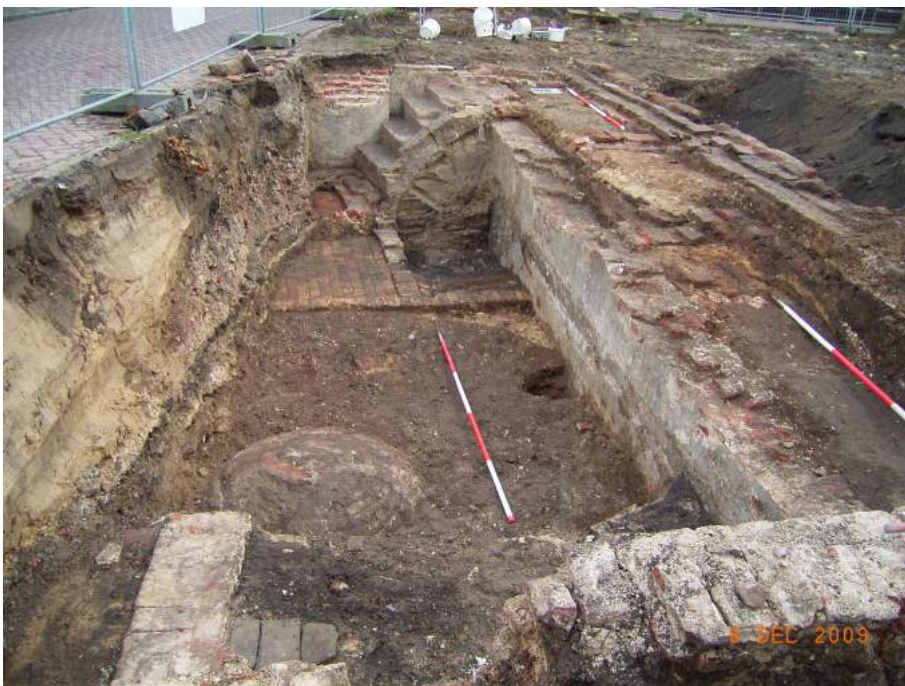
Afb. 4.24 Overzicht van de grote kelder onder het achterhuis richting het zuiden, na dichtzetting van de doorgang onder de trap, met bijbehorende vloerniveaus en de koepel van de waterput.

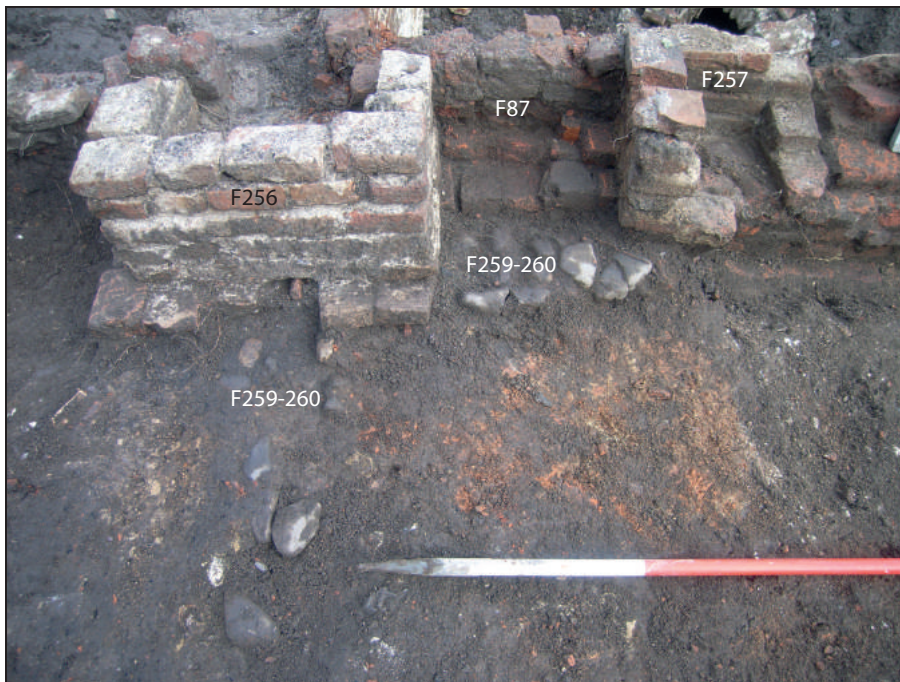
Afb. 4.33 Overzicht van de bakken F256 en F257.

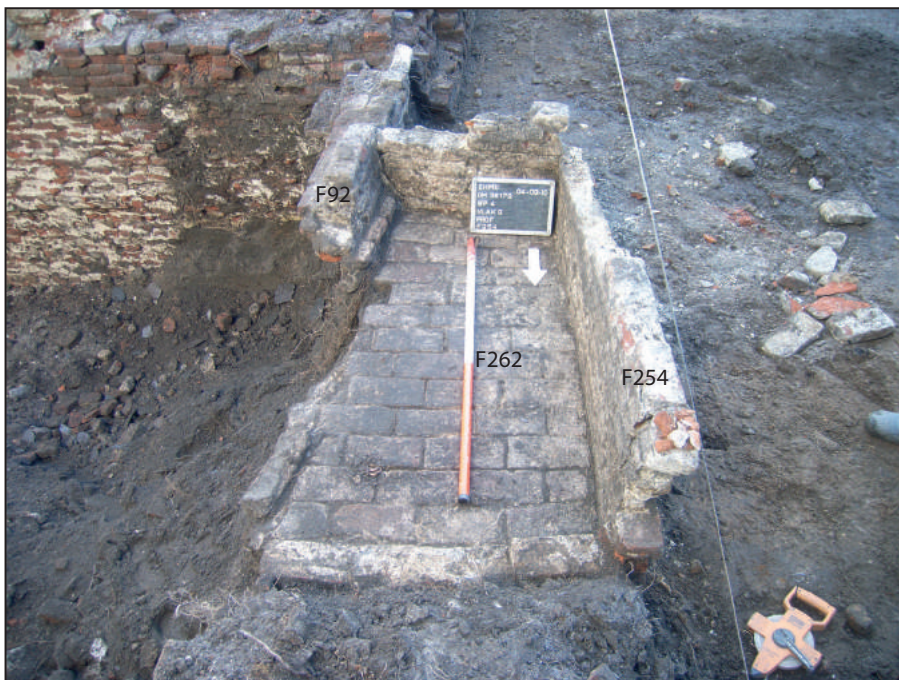
Afb. 4.34 Overzicht van bak F254.

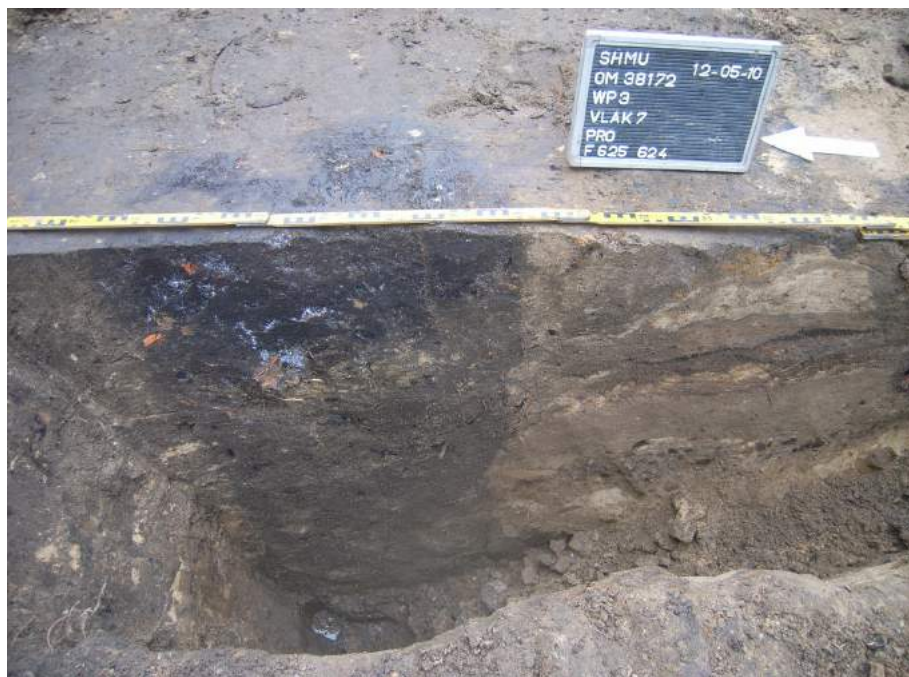
Afb. 4.41 Coupe door waterput F625.

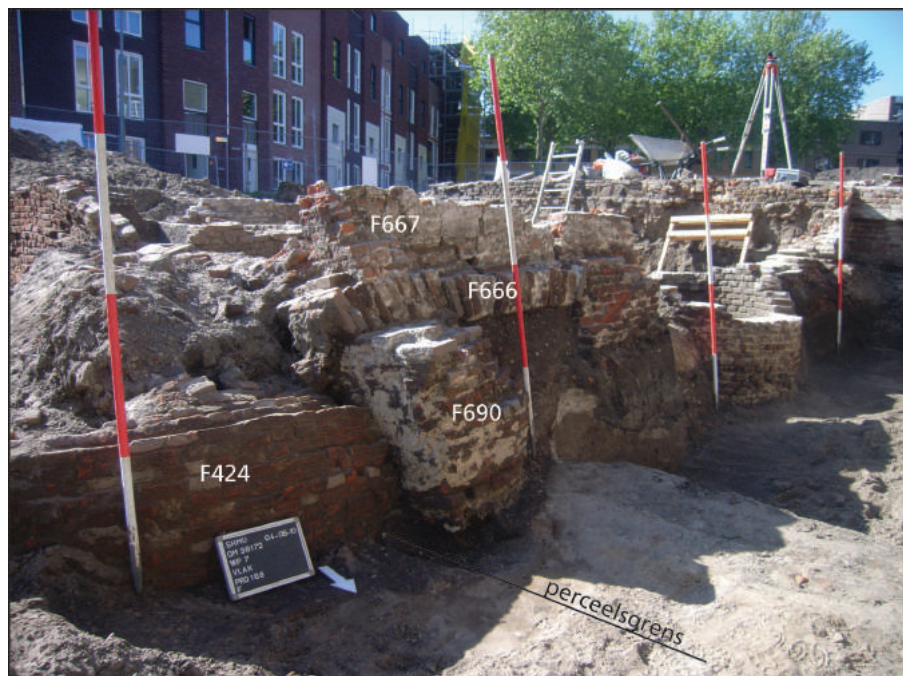
Afb. 4.42 Aanzicht van beerput F424 op perceel 4 en muur F667. Muur F667 is gefundeerd op een grondboog F666, die op zijn beurt op een poer (F690) en op de beerput is gefundeerd.

poeren en spaarbogen liggen op en over de ingestorte en weggebroken beerput (F424), die rond 1700 buiten gebruik is geraakt. Deze oudere funderingswijze is dus toegepast in een jongere periode. Poer F690 ligt op de (ingestorte) koepel van de beerput en is daarbij diep gefundeerd (3,85 m +NAP). De grondboog ligt op poer F690 (4,65 m +NAP). Het opgaand muurwerk is een steeds breed en begint vanaf 4,85 m +NAP. Er is geen vloerniveau bewaard. De grondboog, en zo ook het opgaand muurwerk, is in de loop der tijd gaan verzakken, wat blijkt uit de scheuren in het funderingswerk. Dit moet door het inzakken van (de koepel van) de beerput zijn veroorzaakt. Het bijgebouw is waarschijnlijk daarom snel weer afgebroken. Over de dichtgegooide beerput en de nieuwe rechthoekige put zijn nieuwe tuinmuren geplaatst (F734 en F761). F734 is tegen F667 gezet. Als nieuw element verschijnt er vervolgens een put (F670) op het achtererf. Het gaat om een gemetselde, ronde put met een diameter van 1,60 m. De fundering van het bijgebouw wordt hiervoor uitgebroken. Een faïence kop uit de insteek en vondsten uit de oudste vullingslaag dateren de aanleg van de put in het begin van de 18^{de} eeuw (vnr. 3399.1). In de 18^{de} eeuw is de put ook opgevuld geraakt.

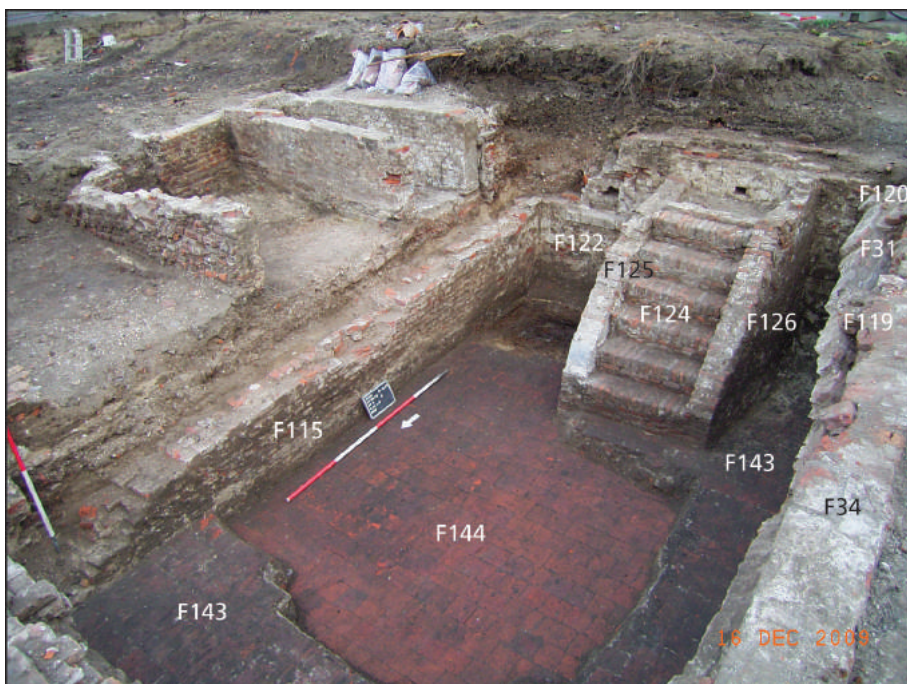
Afb. 4.43 Overzicht kelder F2149.

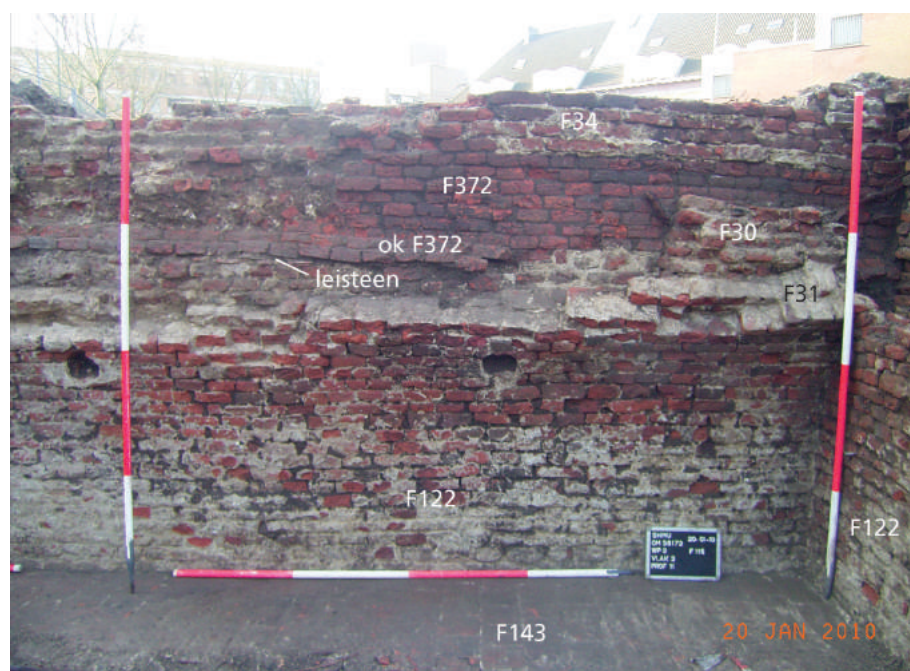
Afb. 4.45 Doorsnede door de
keldermuren F122 (perceel 4)
en F428 (perceel 5).

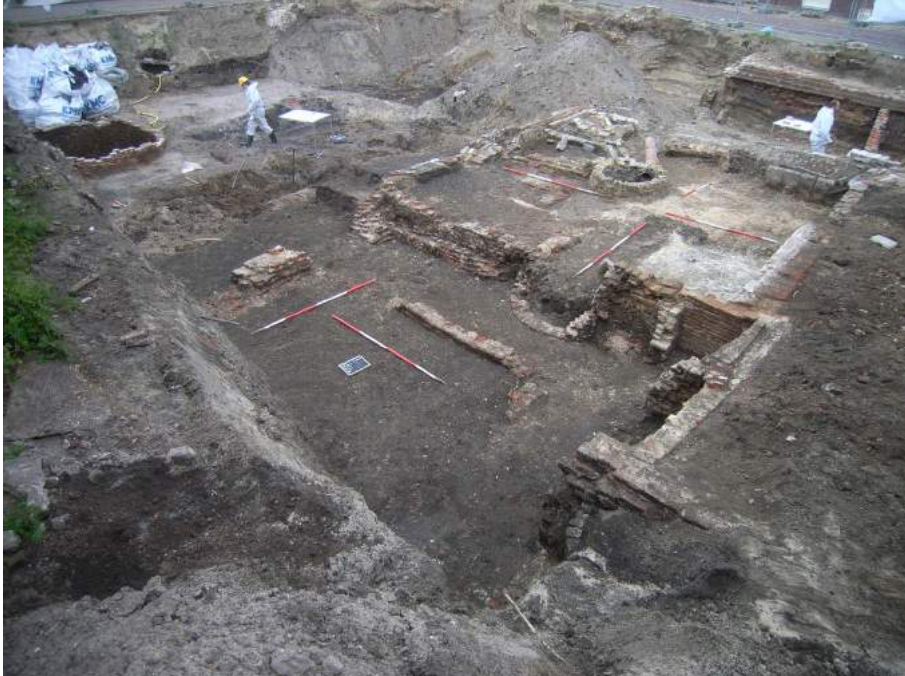
Afb. 4.53 Overzicht van het achtererf.

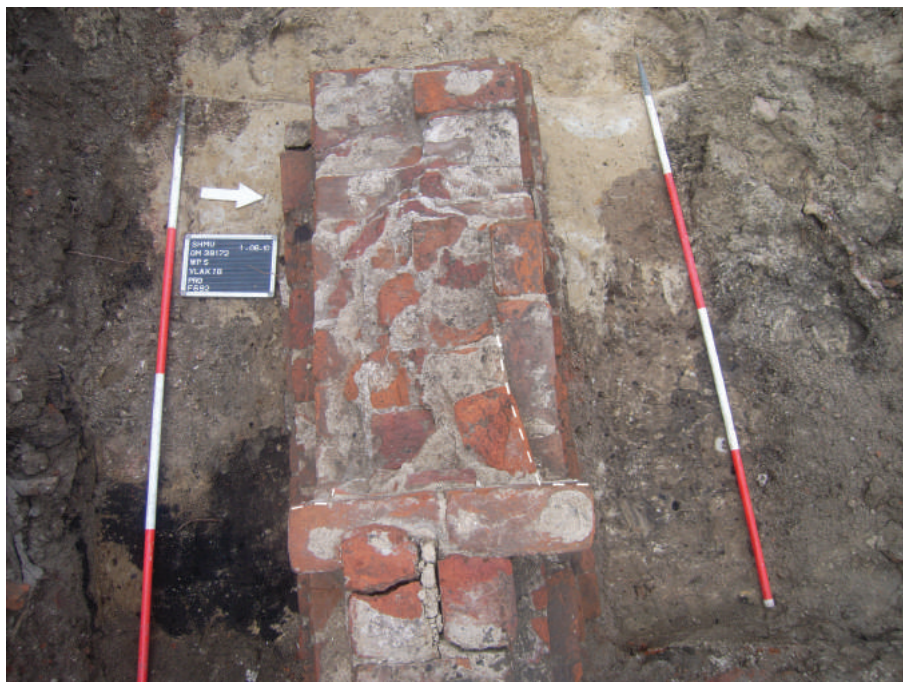
Afb. 4.59 Overzicht van de restanten op perceel 6 en 7. Dwars door het midden loopt puinfundering F290.

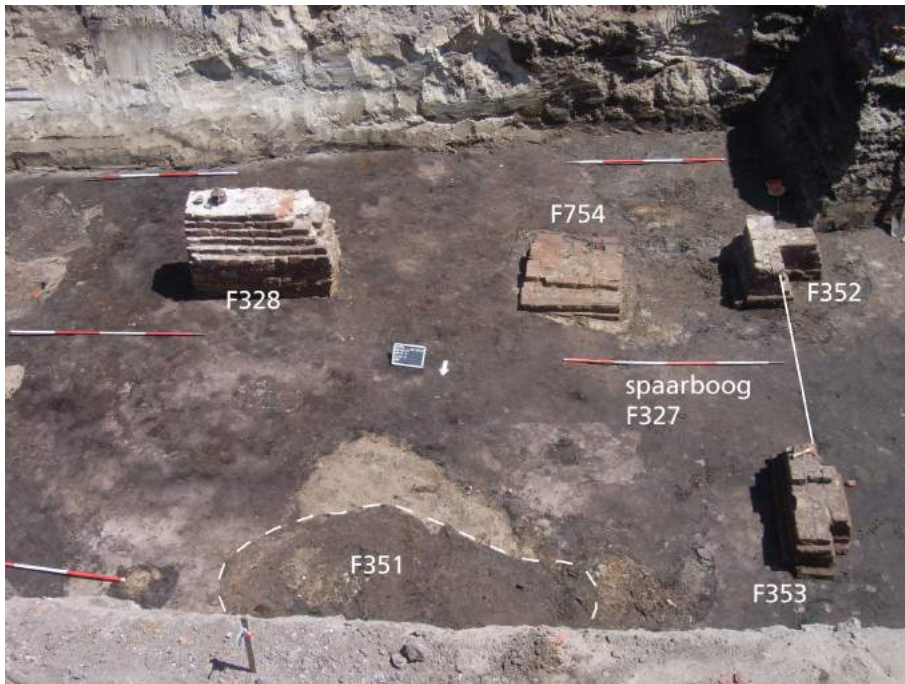
Afb. 4.64 Overzicht van het gebouw op poeren richting het zuidoosten.

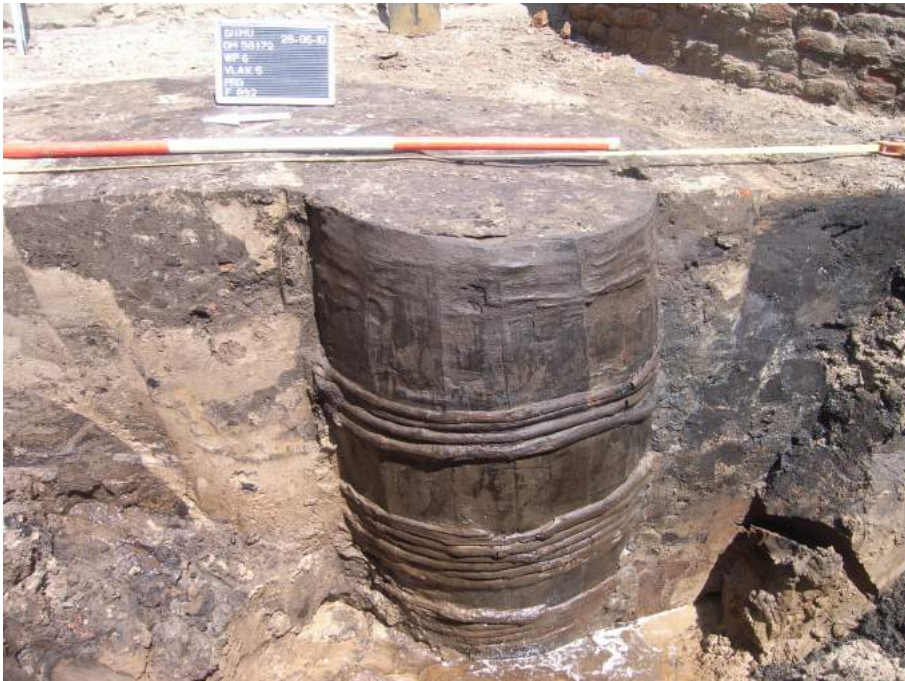
Afb. 4.66 Waterput F892.

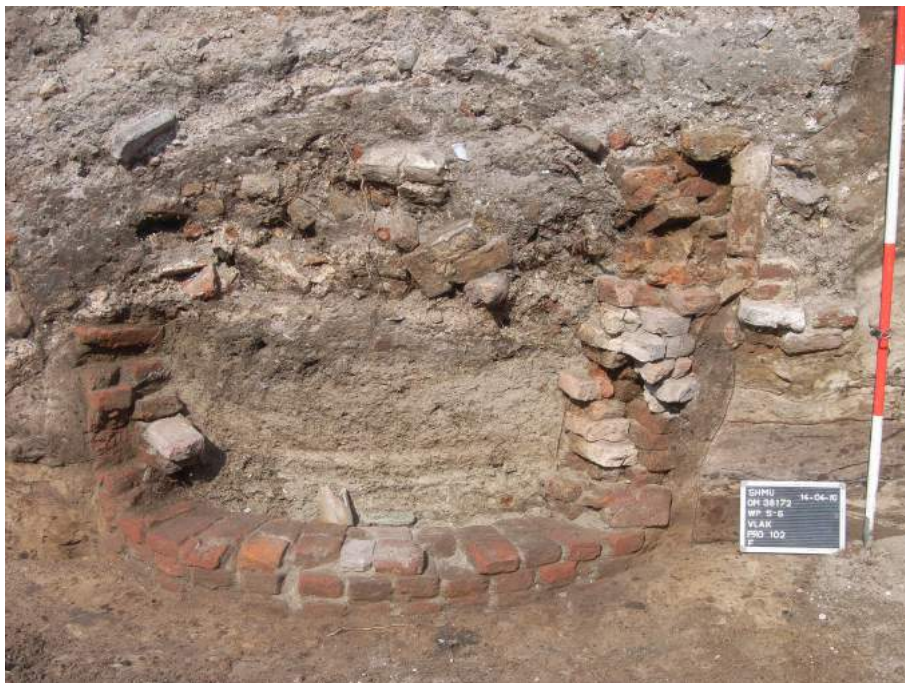
Afb. 4.67 Beerput F358.

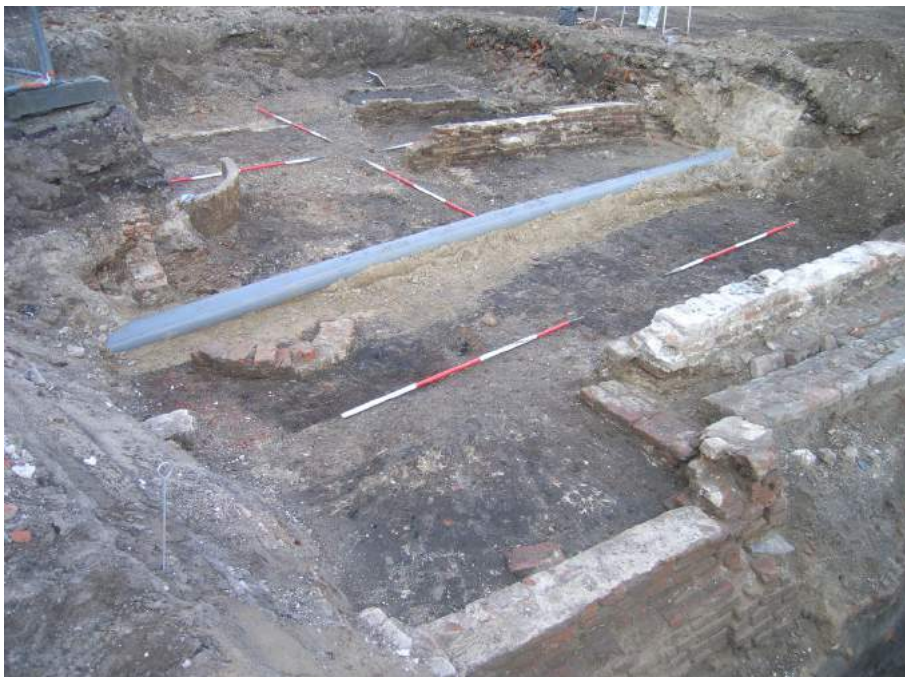
Afb. 4.69 Overzicht van een deel van perceel 8 vanuit het zuiden. Onderin de foto tweefasig muurwerk met poeren.

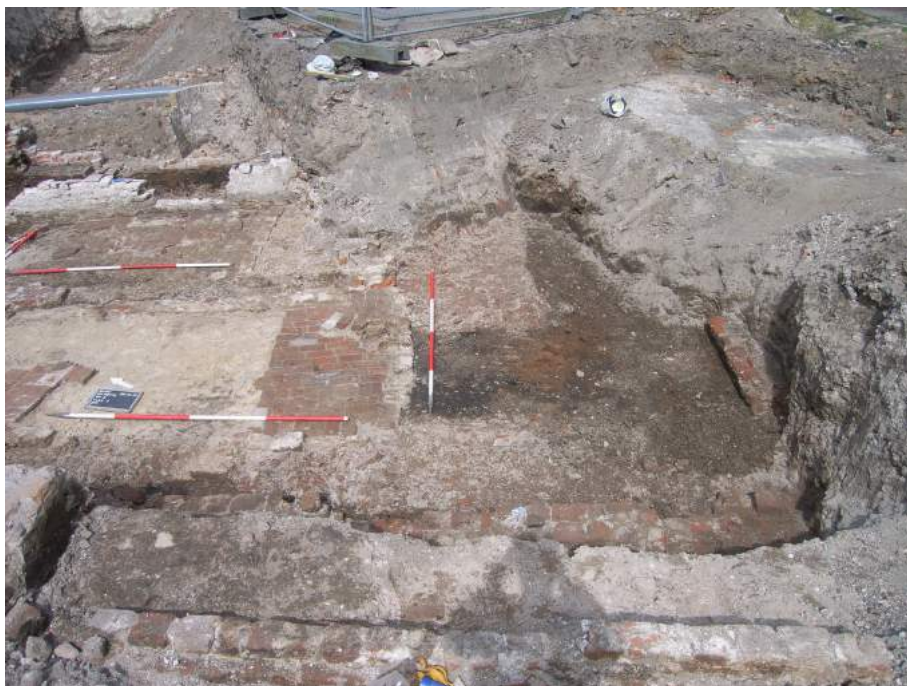
Afb. 4.78 De kelderaanbouw F578, F582 en F583 uit fase 4b, foto genomen richting noordoost.

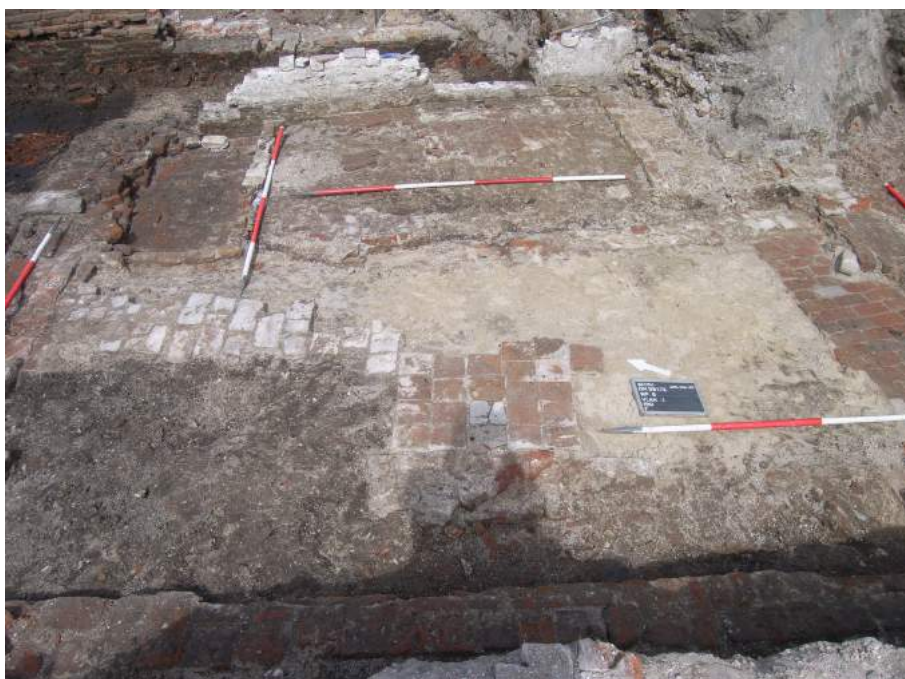
Afb. 4.79 Delen van de kelderaanbouw uit fase 4b en 4c, foto genomen richting noordoost.

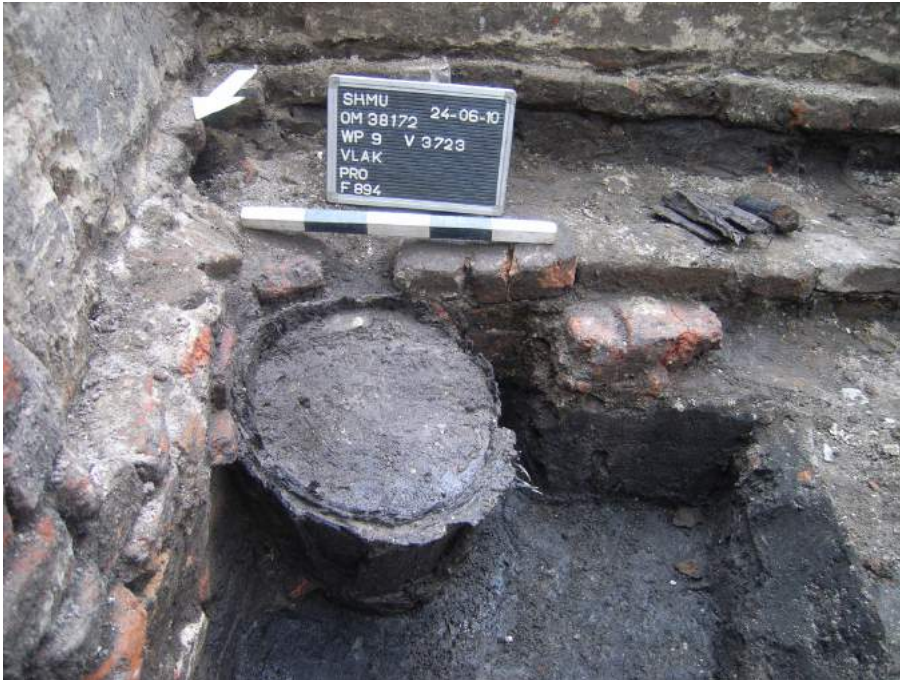
Afb. 4.84 Houten tonnetje F2172 in de oosthoek van de kelder.

De kelder in de noordwesthoek van het achterhuis wordt vervangen met muur F852 (met insteek F883, waarschijnlijk vanwege verzakkingen. Enkele scheuren in de muur en een herstelling F885 in F2174 (fase 4a) wijzen hierop. Hiermee meet de kelder circa 2,50 x 3,30 m. Onderin de kelder is het restant van halfsteensmuur F884 van hergebruikt baksteen aangetroffen.¹²⁷ Deze muur ligt op een dieper niveau dan poer F911 uit fase 3 waardoor het niet aannemelijk is dat beide constructies met elkaar in verband hebben gestaan, hoewel de ligging in het platte vlak dit wel suggereert. De functie van de muur is onduidelijk. Mogelijk is het de fundering van een (verhoogd) werkniveau of opbergplaats langs de lange zijde van de kelder. In de oosthoek van de kelder, tegen muur F884, is een houten tonnetje F2172 ingegraven. Het tonnetje is opgebouwd uit eiken duigen en wilgentenen hoepen. Mogelijk is dit houten tonnetje gebruikt als schrobputje.

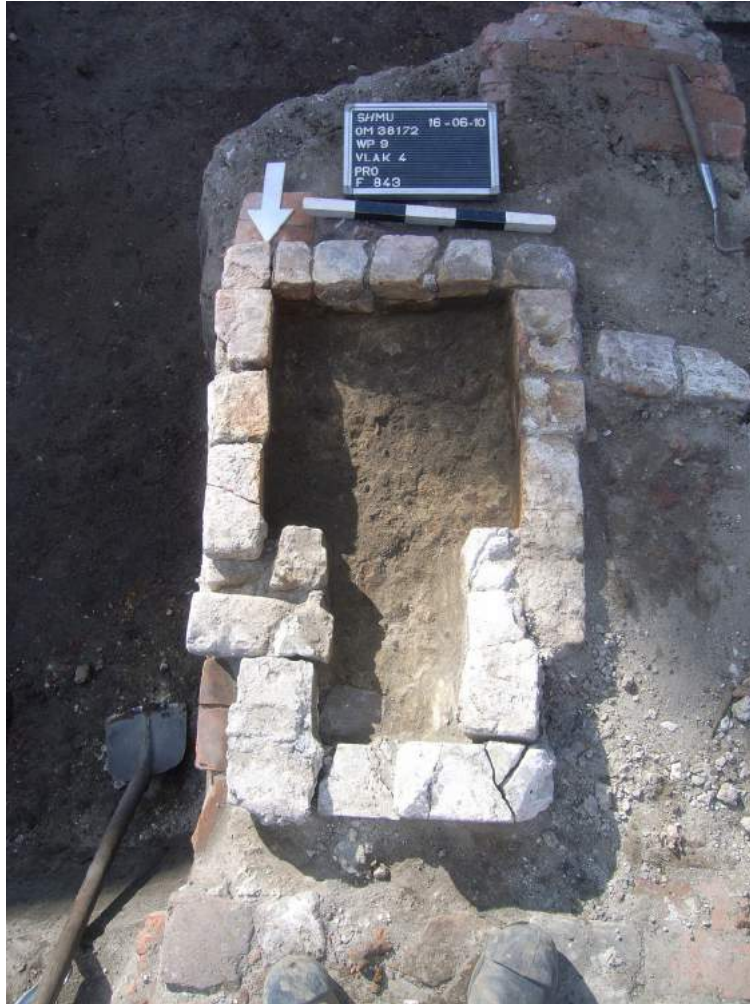
Afb. 4.86 Bakstenen constructie F843.

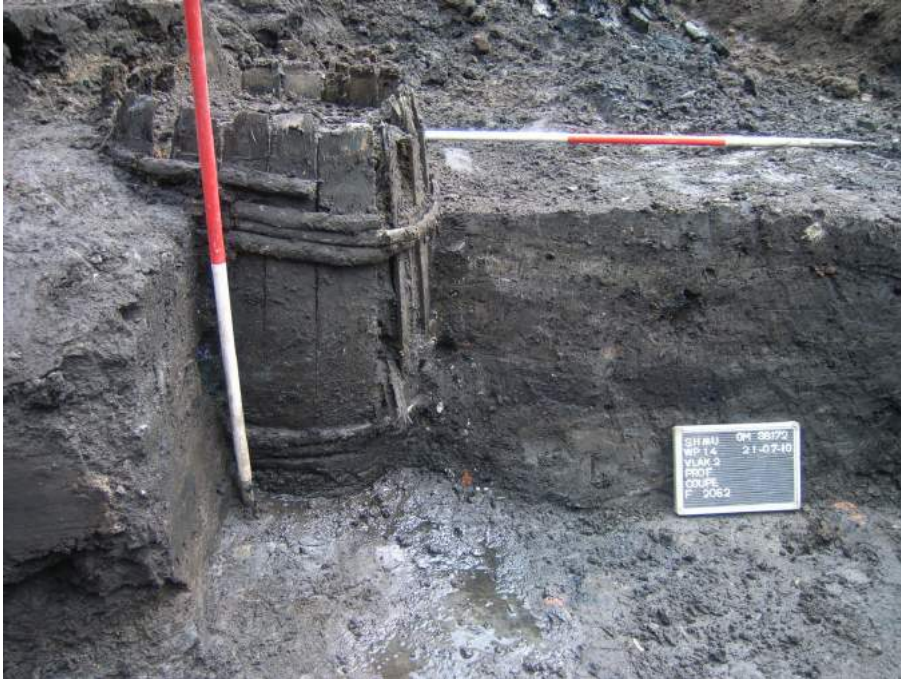
Afb. 4.88 Tonput F2062.

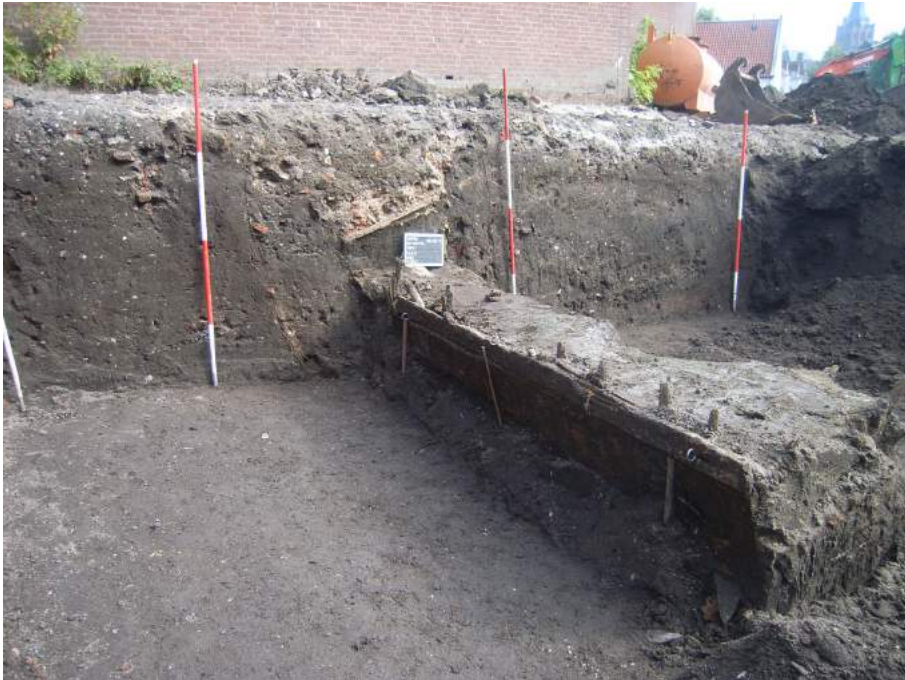
Afb. 4.105 De buitenzijde van houten bak F957.

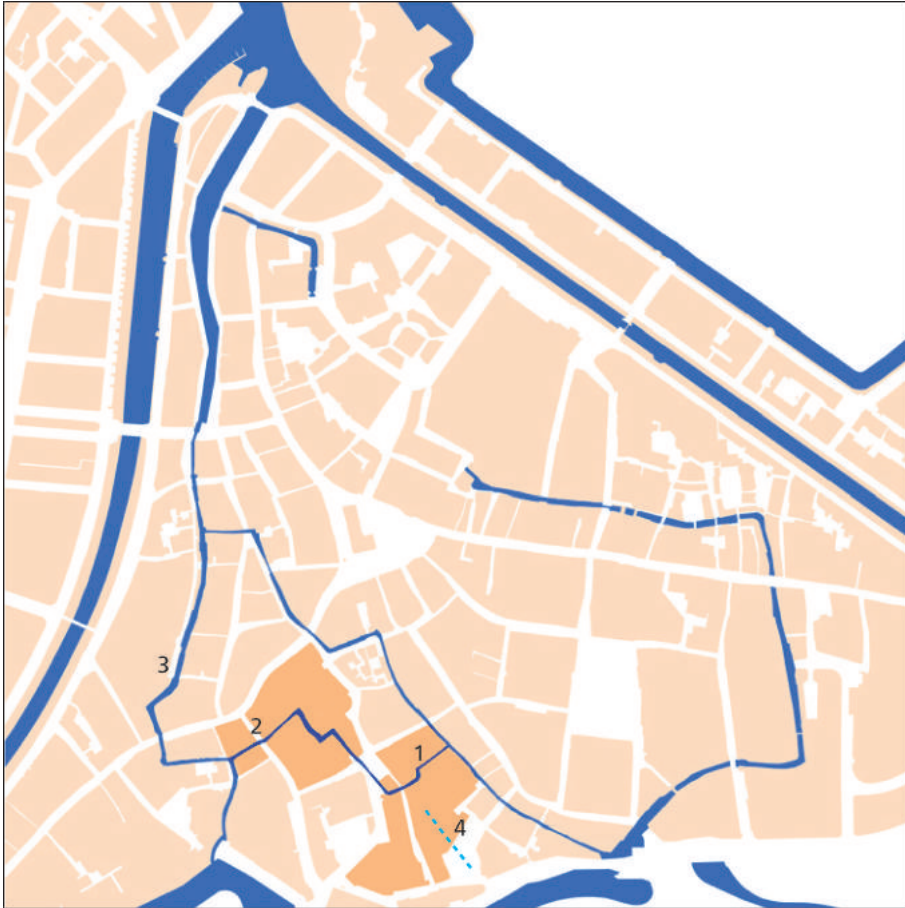
Afb. 4.106 De huidige loop van de Binnendieze en de waterloop. 1: Hellegat; 2: Kleine Vughterstream; 3: De Vughterstream; 4: waterloop.

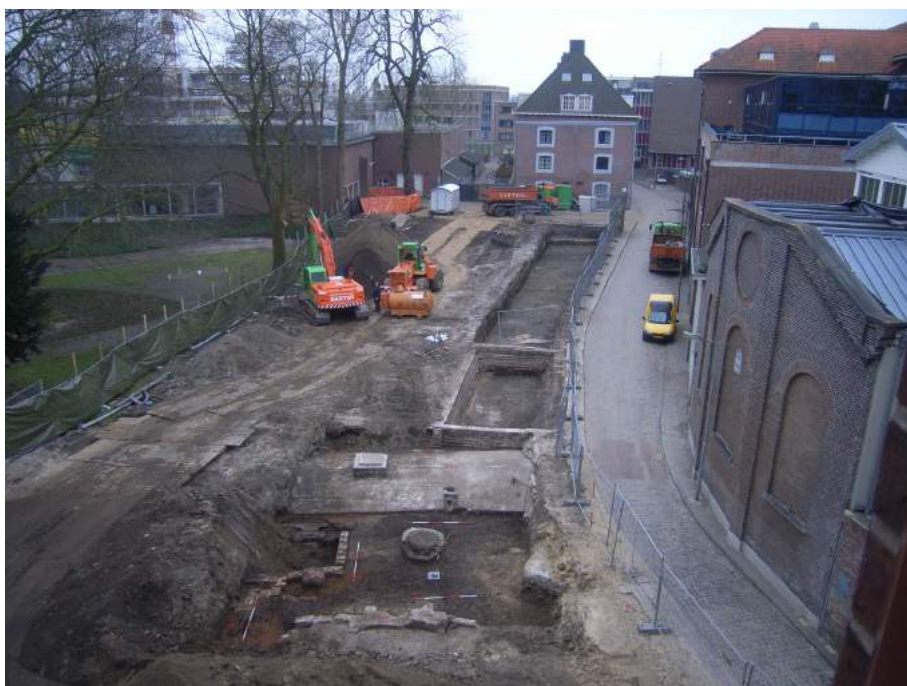
Afb. 5.1 Overzicht van de opgravingsputten naar het zuiden met op de voorgrond de overkluisde Binnendieze (het 'Hellegat').

In de 19^{de} eeuw werd de kademuur aan de noordzijde van de Binnendieze vervangen. Delen van dit muurwerk zijn bij het onderzoek aan het licht gekomen. Hierbij kon worden vastgesteld dat de muur aan de binnenzijde voorzien was van minimaal twee steunberen. Uit historische vermeldingen is bekend dat dit deel van de Binnendieze toen ook met een gewelf overkluisd werd.¹⁷⁶ Een deel van dit gewelf is blootgelegd bij de brug (afb. 5.11). De overkluizing bestaat nog steeds en rust aan de zuidzijde op de kademuur uit het begin van de 17^{de} eeuw (zie afb. 5.1).

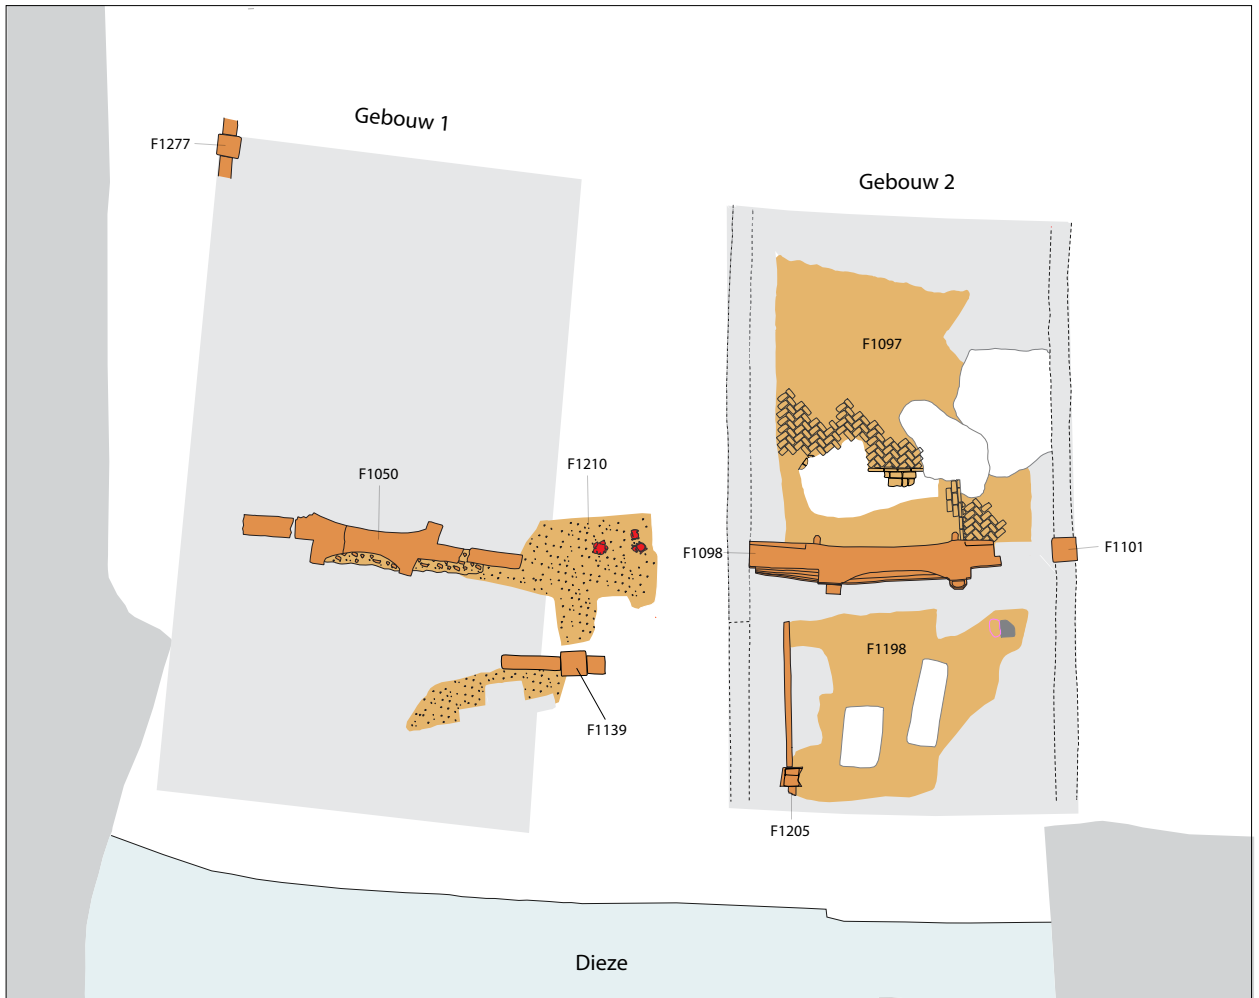
Afb. 5.3 Plattegrond muurwerk gebouw 1 en 2. Periode 1300-1450.

Poer F1101 is gefundeerd op baksteenpuin en had aan bovenzijde een omtrek van 40 bij 40 cm.¹⁶⁵ Deze poer maakte onderdeel uit van de oostelijke zijgevel van gebouw 2. De zijgevel had oorspronkelijk een fundering van poeren en tussenmuren waarop een vakwerkconstructie rustte. Tussen de zijmuur en de brandmuur was een doorgang. Hierdoor was het niet mogelijk om vast te stellen hoe deze muren op elkaar aansloten.¹⁶⁶
