's-Hertogenbosch Museumkwartier

Ambachtslieden en kloosterlingen
Huizen en afval in de oude stad

R. van der Mark, S.A.L. Peters, M.A. Tolboom, A.C. van de Venne

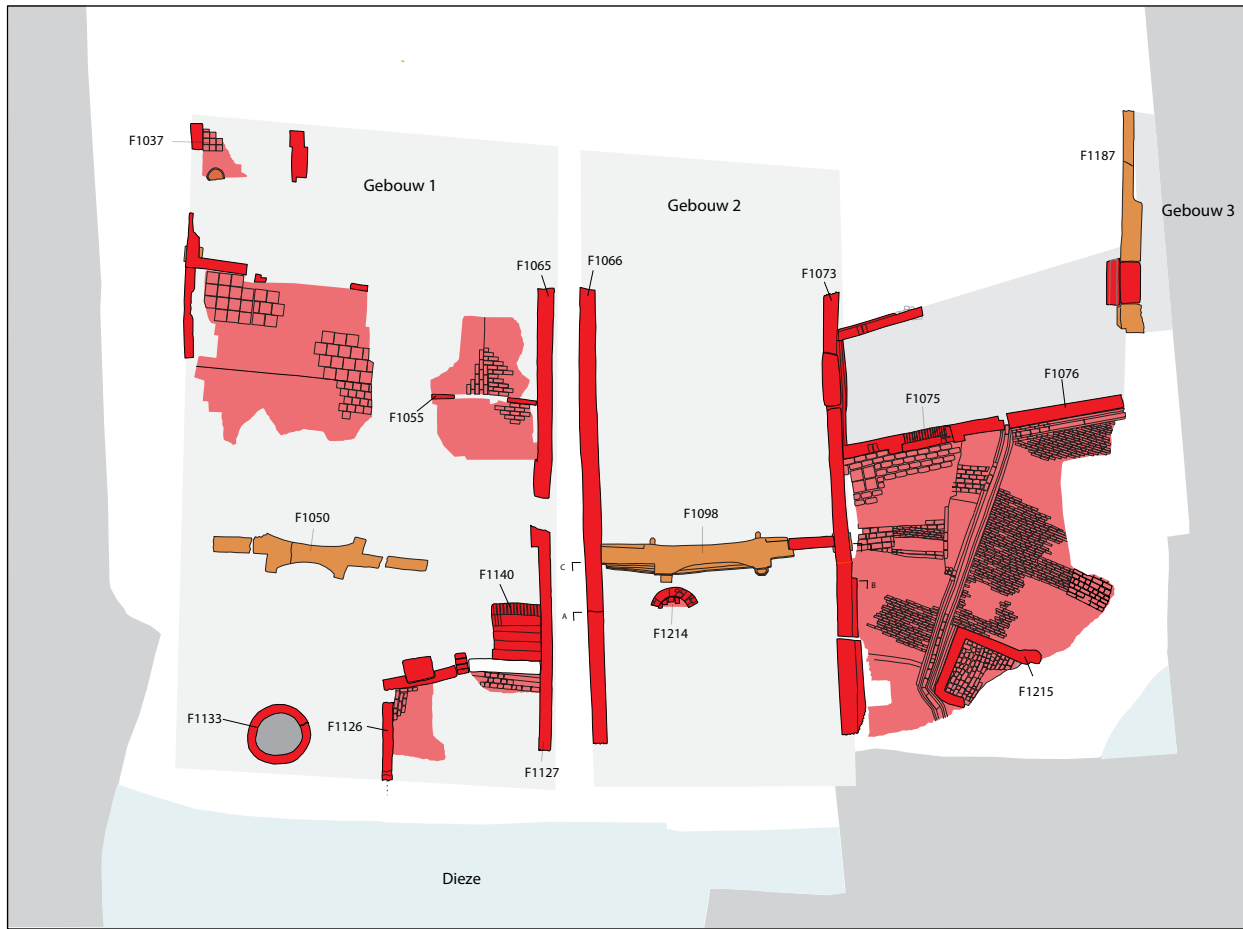
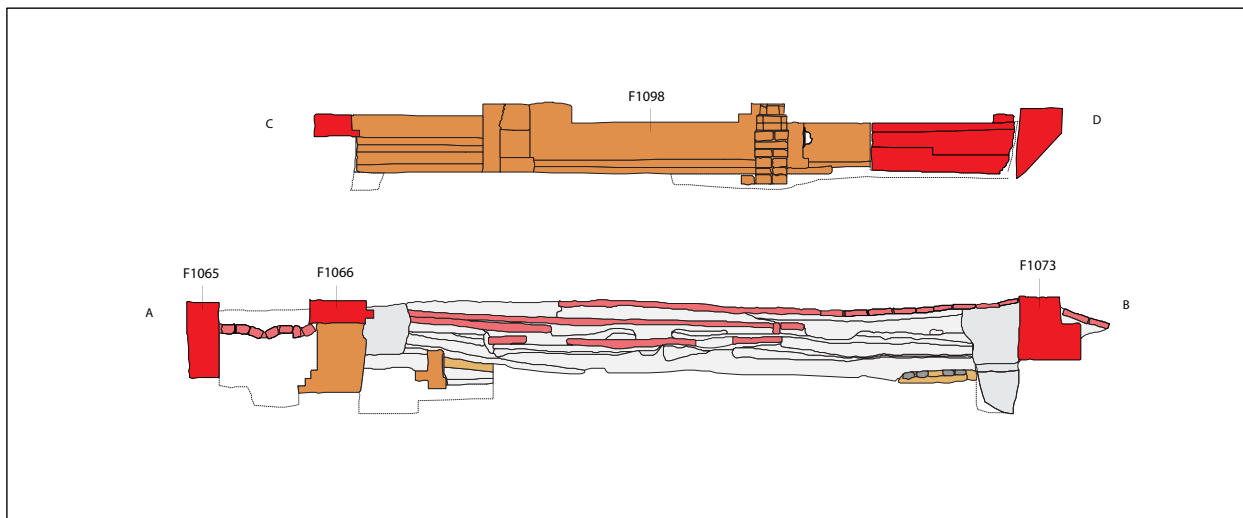
Afb. 5.6 Plattegrond muurwerk gebouw 1-3. Periode 1600-1700.

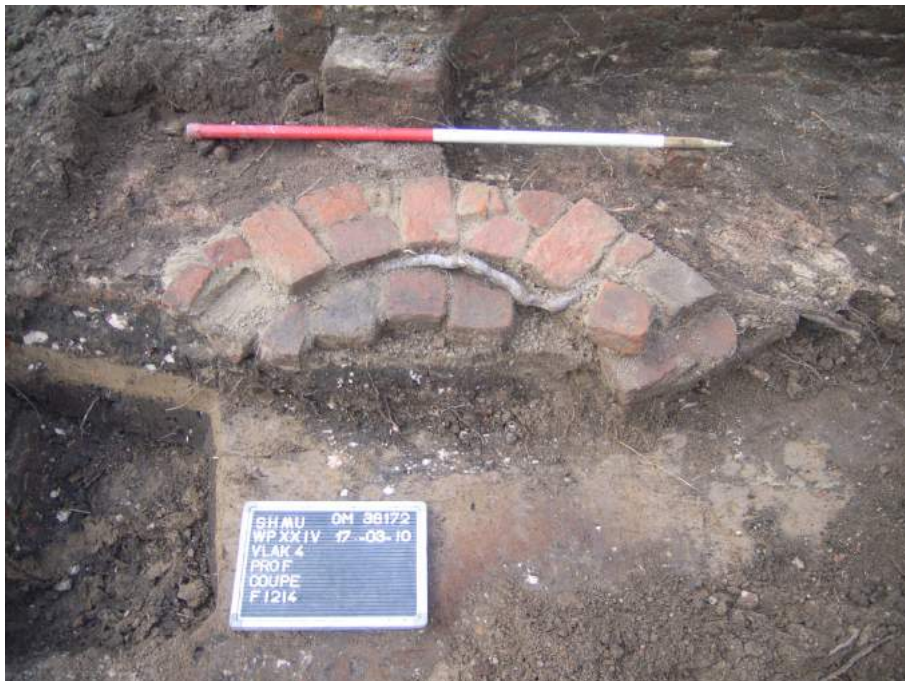
Afb. 5.8 Fundering van een (brood)oven in de bakkerij (*piscinum*).

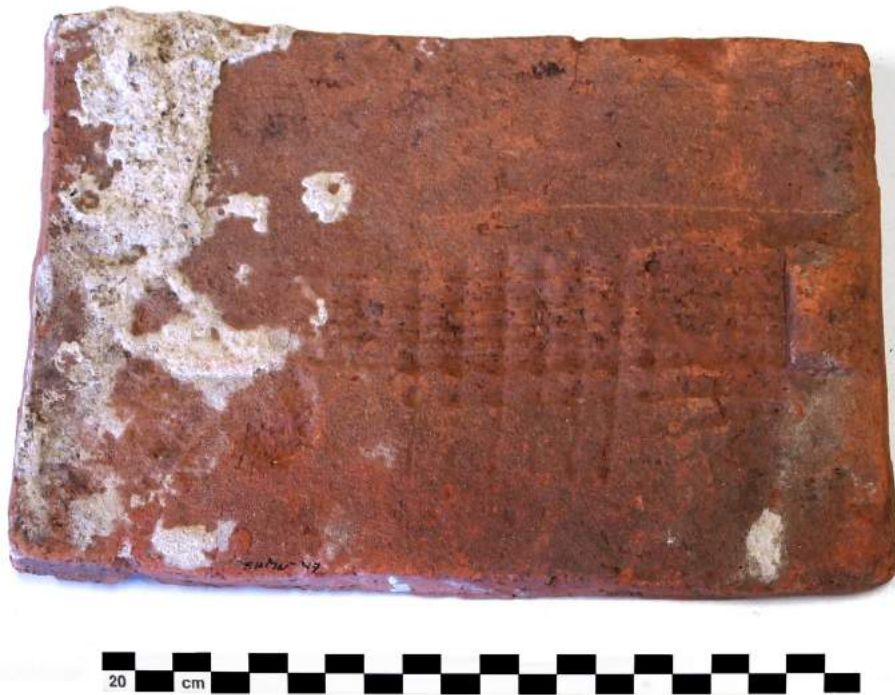
Afb. 7.5 Voorbeeld van een daktegel (vnr. 47), van kleiner en later type. Opvallend zijn de hokjes en resten mortel op de daktegel hetgeen erop wijst dat ze ook gemetseld kunnen zijn.
