SCHILDERSTRAAT 33: Bank van Leening

Bouwhistorische documentatie

BAAC rapport B-07.0371

maart 2008

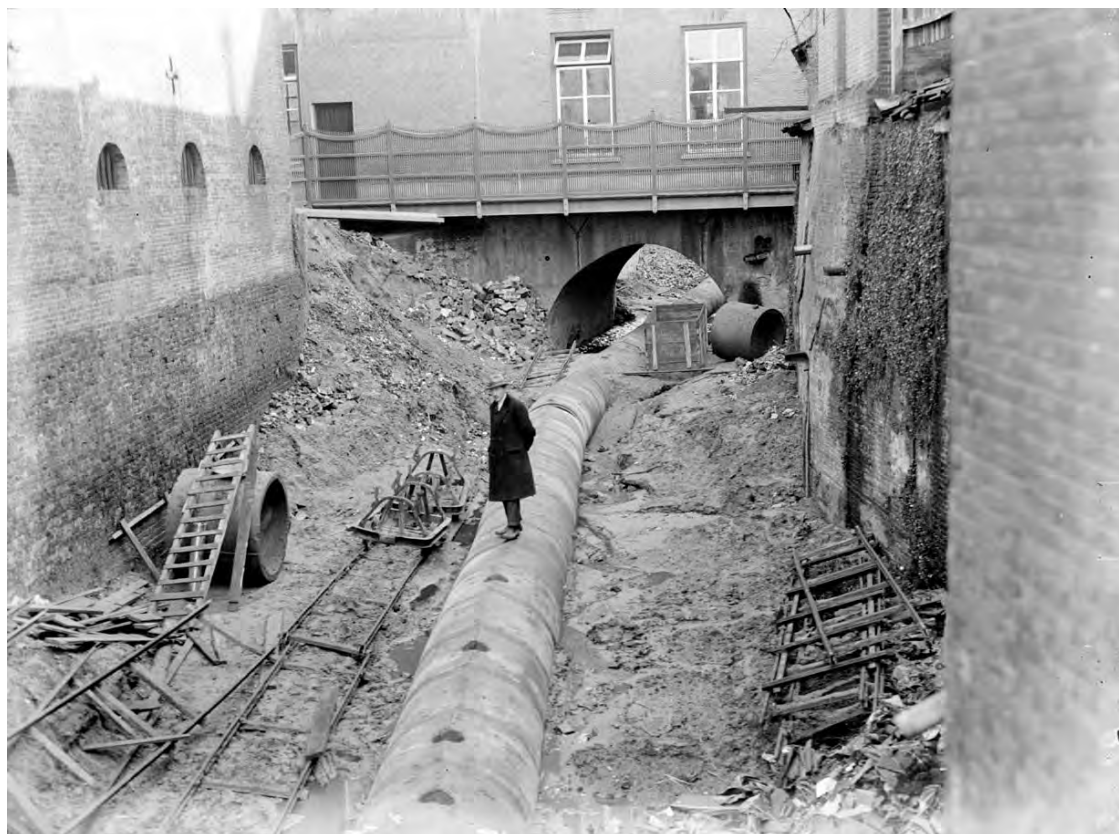
Afbeelding: Links op deze foto de zuidgevel van de Bank van Leening. De foto is genomen tijdens de demping van een deel van de Binnen Deze in de jaren dertig van de twintigste eeuw.

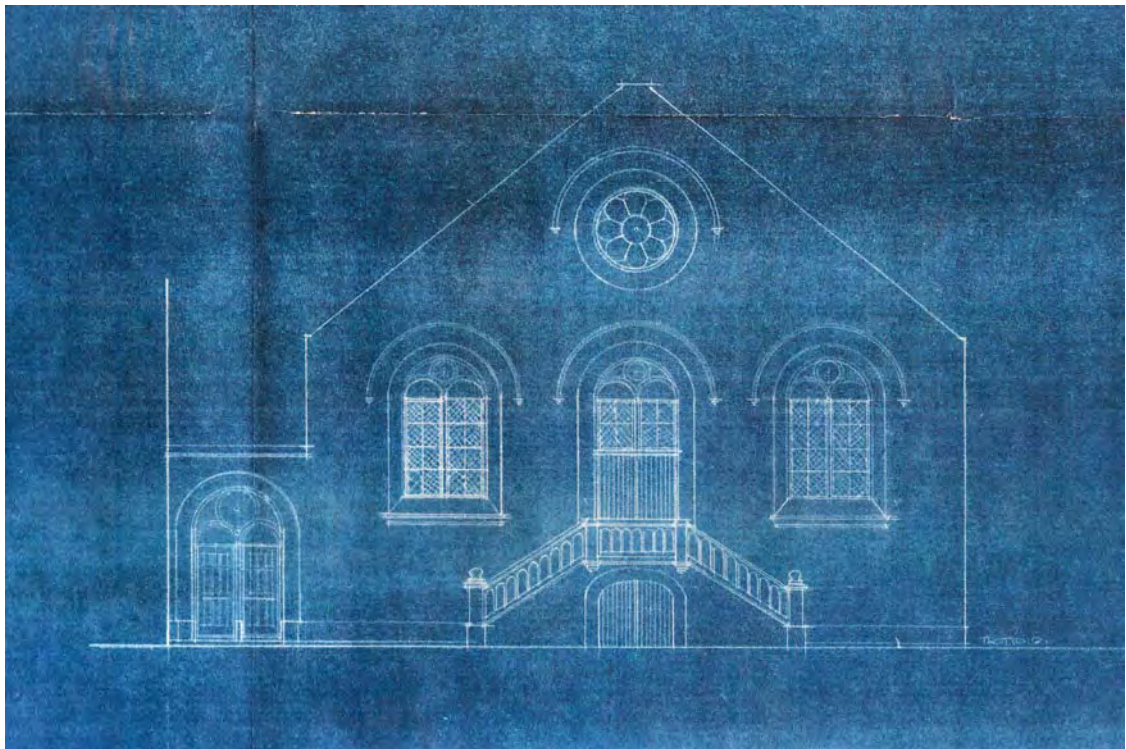
Bouwtekening uit 1930 met daarop de voorgevel in de bestaande toestand, met balustrade, gietijzeren ramen en negentiende-eeuwse deuren.

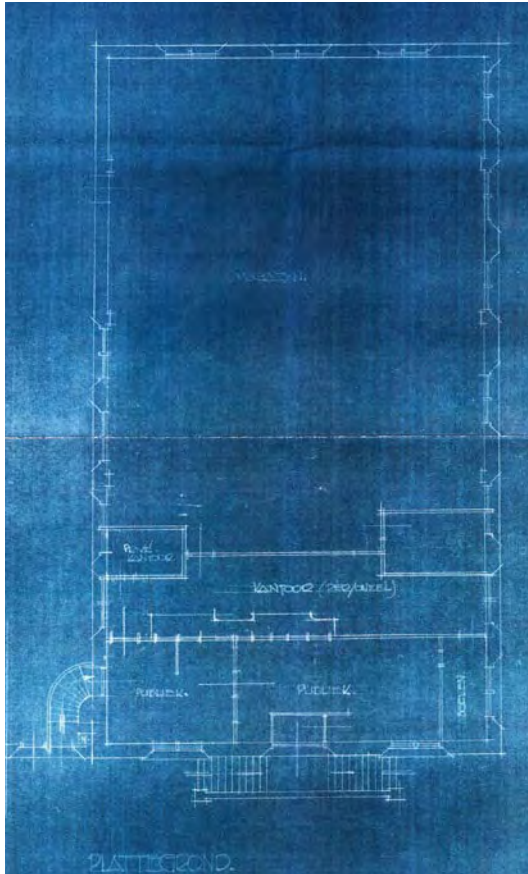
Bouwtekening uit 1930 met daarop de begane grond in de bestaande toestand, van voor naar achteren de publieksruimten, het kantoor en het magazijn, met in de linker zijmuur een deur naar het aangrenzende pand.

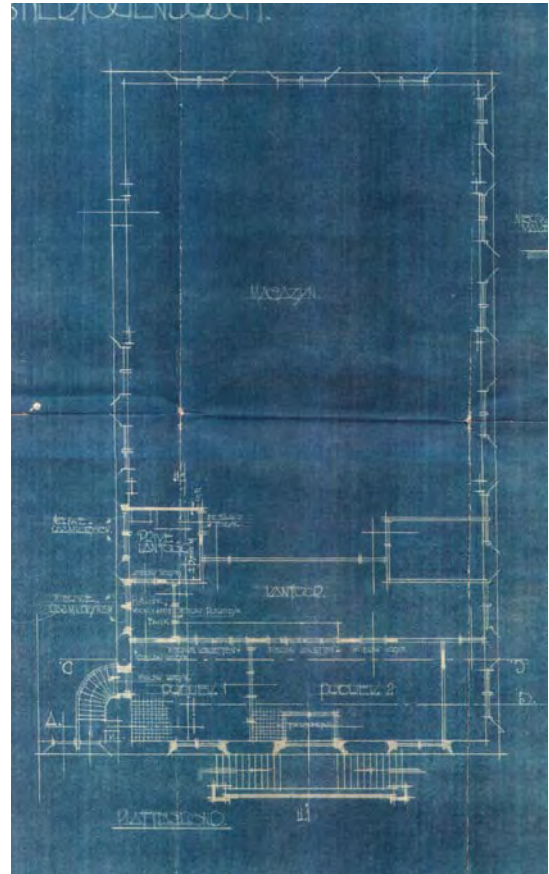
Bouwtekening uit 1930 met daarop de te maken situatie op de begane grond. Het privekantoor wordt vergroot en er komt een loket voor de voorschotbank. De vensters in de voorgevel, de muur van de trap en enkele vensters in de linker zijgevel worden vernieuwd.

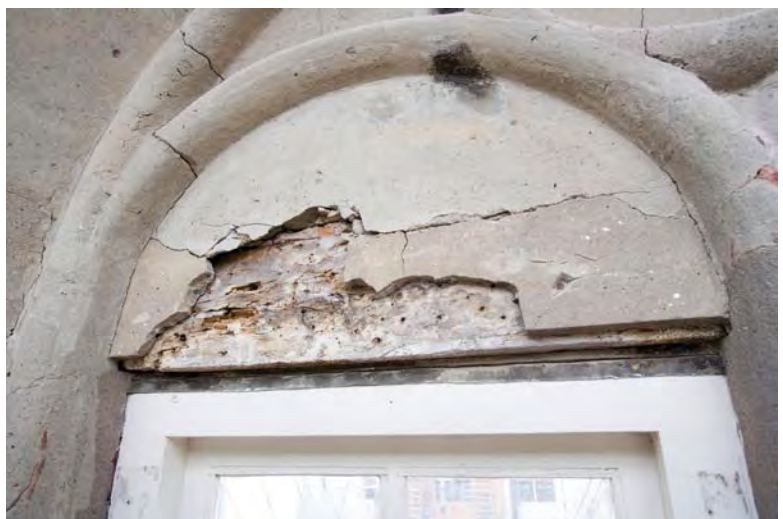
Afbeelding V03: De vensteropeningen van de Bank van Leening hebben in 1931 nieuwe vensters gekregen. Oorspronkelijk had de voor-gevel gietijzeren ramen, zoals te zien op de bouwtekening van de bestaande toestand in 1930 en zoals nog op enkele plekken behouden in de zijgevels en de achtergevel.

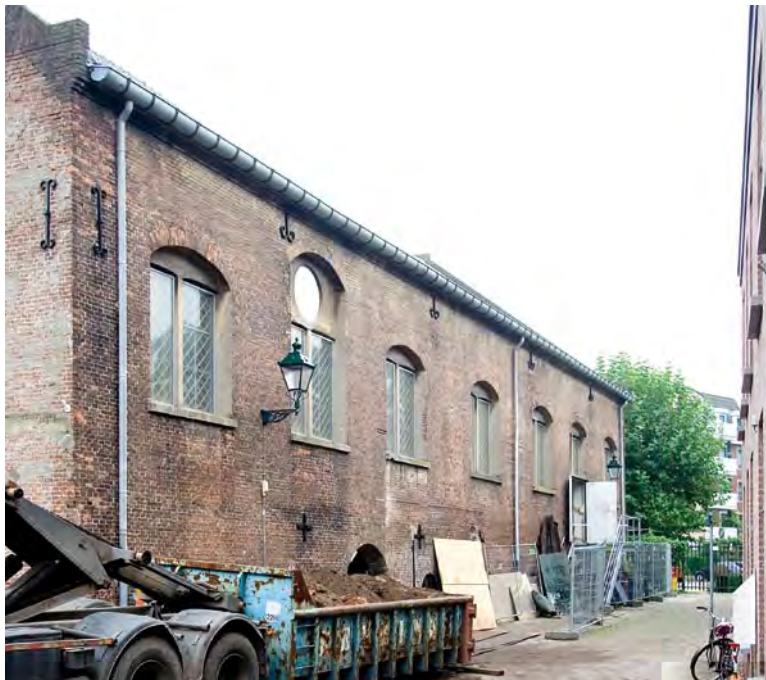
Afbeelding R00: Overzicht van de rechter zijgevel bij aanvang van de verbouwing.

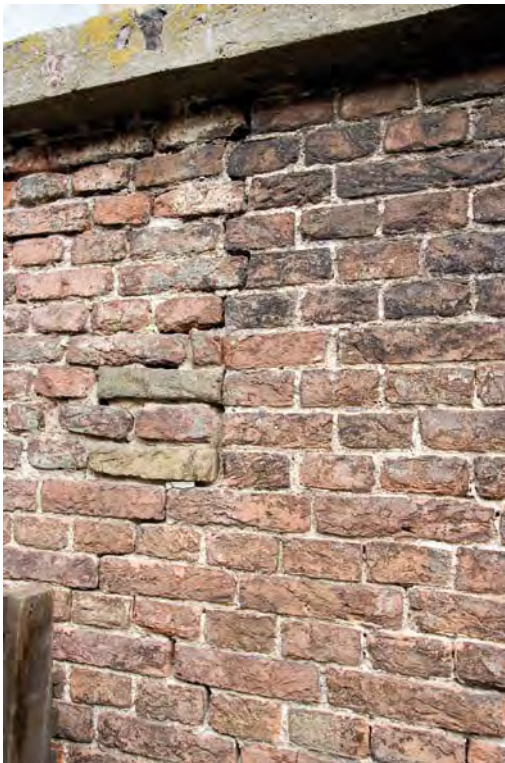
Afbeelding R02: Een detail van het muurwerk waarin zich duidelijk de dagkant van een oorspronkelijke vensteropening aftekent onder de onderdorpel van een in 1854 aangebrachte vensteropening. Het metselwerk links is overduidelijk een opvulling.

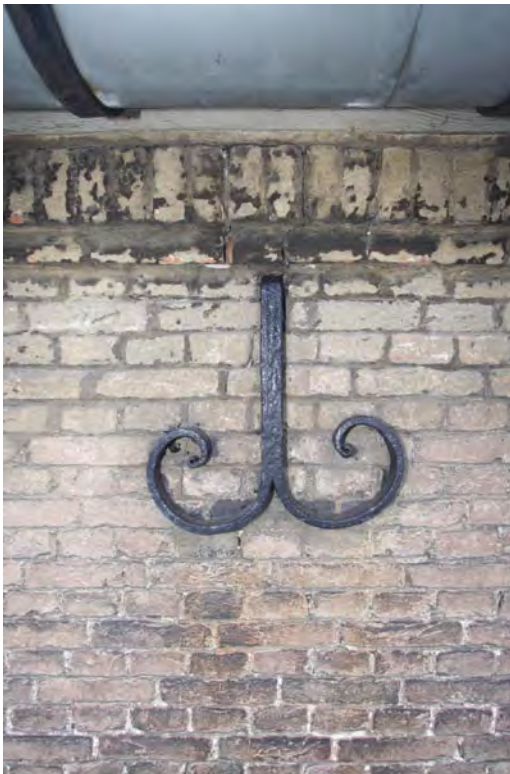
Afbeelding R06: Een detail van de afdekking van de rechter zijgevel.

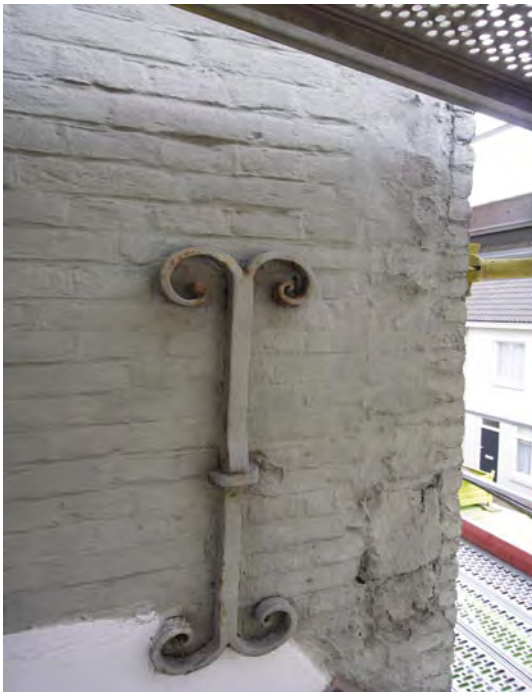
Afbeelding L04: Een sieranker op de hoek van de gevel. De verstoringen zijn niet nader te duiden.

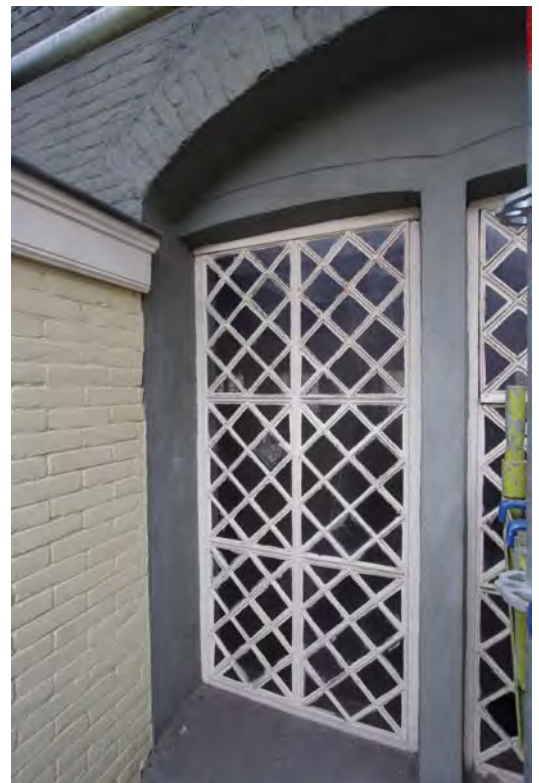
Afbeelding L05: Een van de gietijzeren ramen, aangebracht in 1854. Links het aangebouwde privaat.

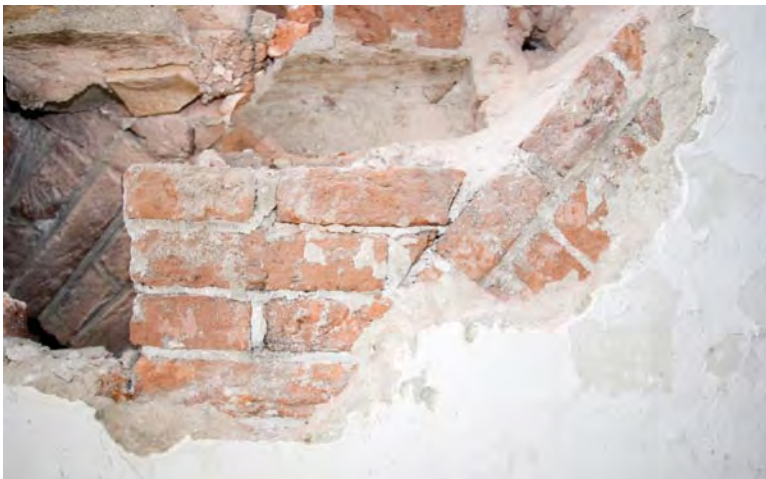
Afbeelding L10: Een detail waarop een deel van de boog van de voormalige deuropening van de glasfabriek is te zien (rechts) en links, verdiept in het vlak, een deel van een boog van een oorspronkelijke vensteropening. De boog boven de voormalige deuropening heeft de dikte van de gevel (twee stenen), de boog boven de dichtgezette vensteropening is aanzienlijk minder dik (één steen, circa 22 centimeter). Tussen de bogen is nog de afdruk te zien van de in het metselwerk aangebrachte eikenhouten ringanker.

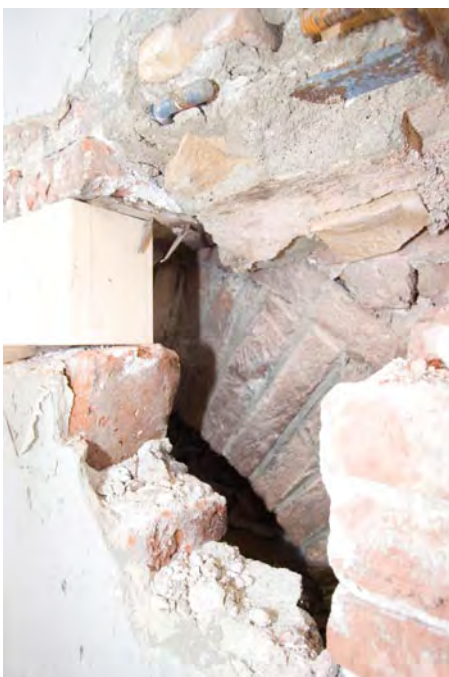
Afbeelding L11: In detail het deel van de oorspronkelijke vensteropening, met een recente klos daar waar het eikenhouten ringanker gedeeltelijk is verdwenen. Net naast de klos bevindt zich een gevelanker. Dit gevelanker heeft in het exterieur een rozet. Met het anker werd de segmentboog boven de vensteropening verankerd aan het in het metselwerk opgenomen ringanker. Op de foto is goed te zien dat de boog boven de dichtgezette vensteropening niet dezelfde breedte heeft als de gevel.

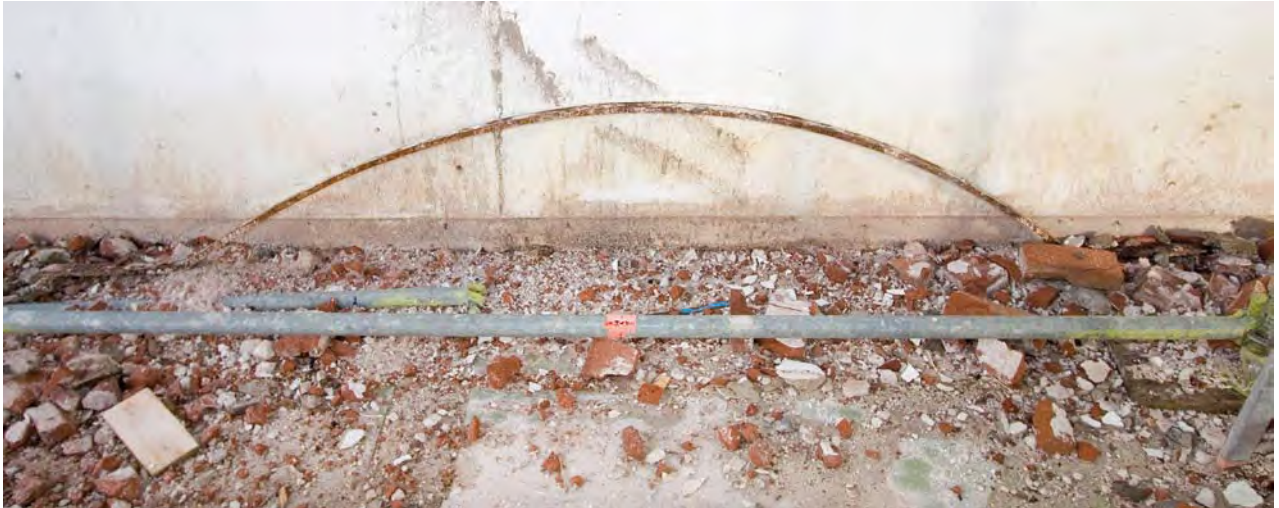
Ter plaatse van de 3,8 meter hoge segmentboog boven de oorspronkelijke toegang tot de fabriek, is de eikenhouten constructie onderbroken, waarbij de uiteinden aan weerszijden, met een ijzeren anker dat over boog is gelegd, met elkaar zijn verbonden. Dit anker is recentelijk verwijderd, net als de houten delen die verrot bleken.

Afbeelding L12: Het uitgenomen koppelanker dat werd verwijderd boven de boog van de brede deuropening.

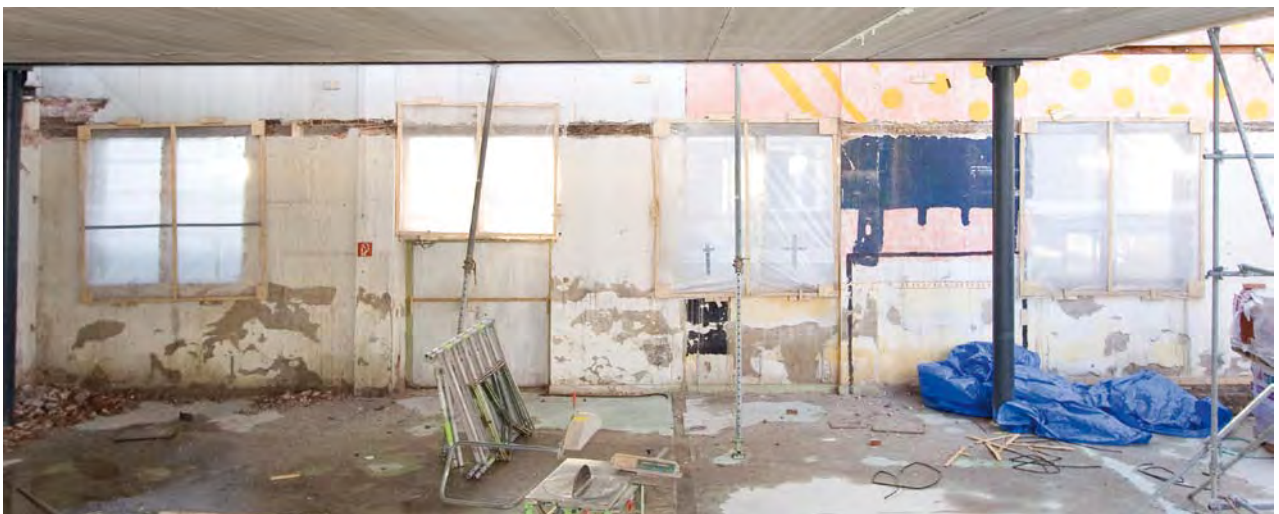
Afbeelding L14: Op een overzichtsfoto van de rechter zijgevel is het ringanker te zien ter hoogte van de bovendorpels van de vensteropeningen van de Bank van Leening.

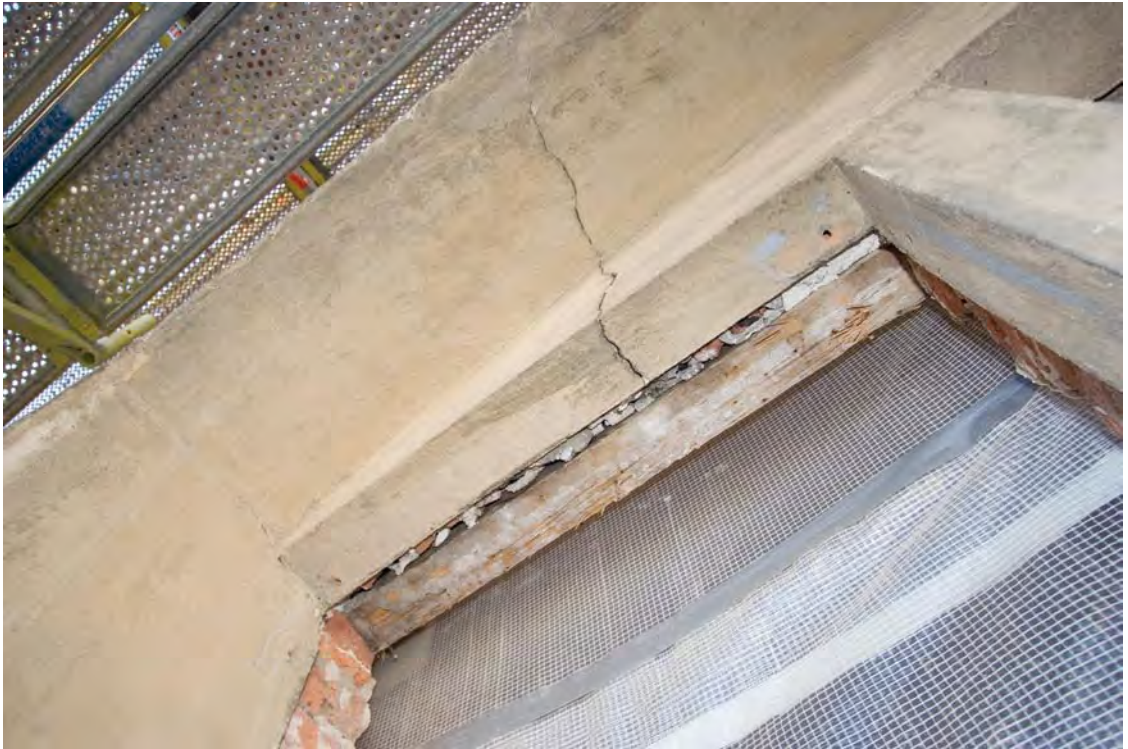
Afbeelding L15: Van buitenaf zijn ter plaatse van de huidige vensteropeningen ook delen van het eikenhouten ringanker te zien.

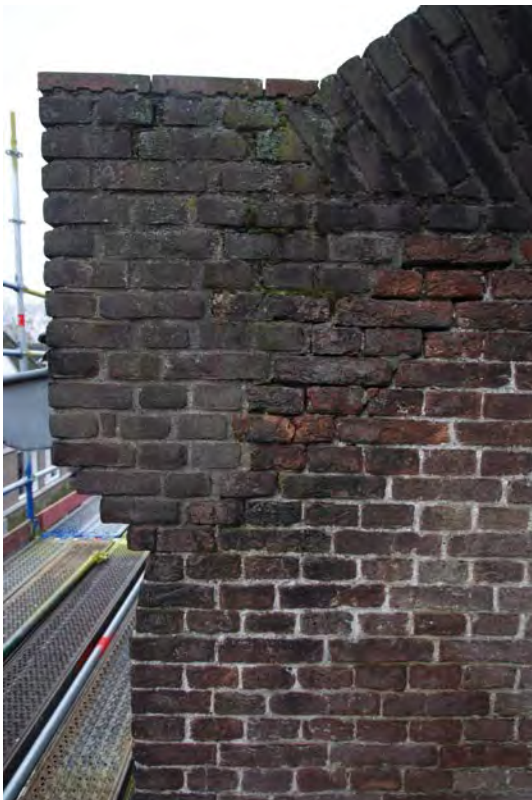
Afbeelding A01: De geveltop is volledig vernieuwd. Hier in detail het in 1930 aangebrachte schouderstuk.

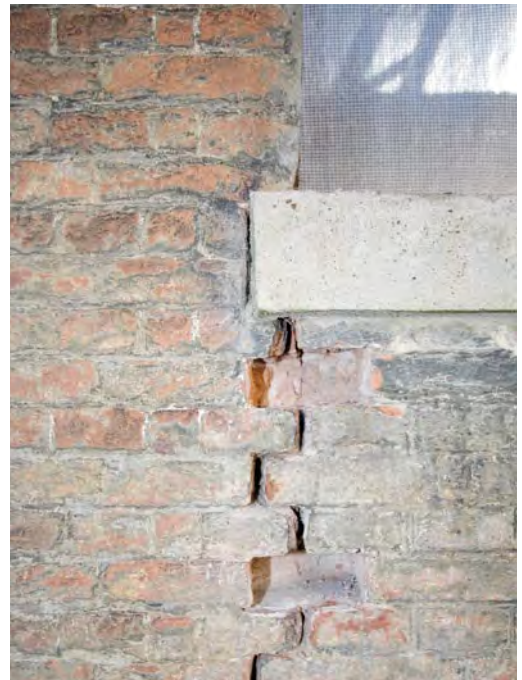
Afbeelding A03: Het middelste venster in de achtergevel heeft een bouwnaad recht onder de huidige dagkanten. Dat er sprake is van een faseverschil wordt duidelijk omdat het metselverband ter plaatse van de naad is onderbroken. Het lijkt erop dat de achtergevel oorspronkelijk drie gevelopeningen heeft gehad waarvan de buitenste breder waren dan de middelste.
