# Over de route

## De kracht van inundatie

# Inundatie- route Willemstad

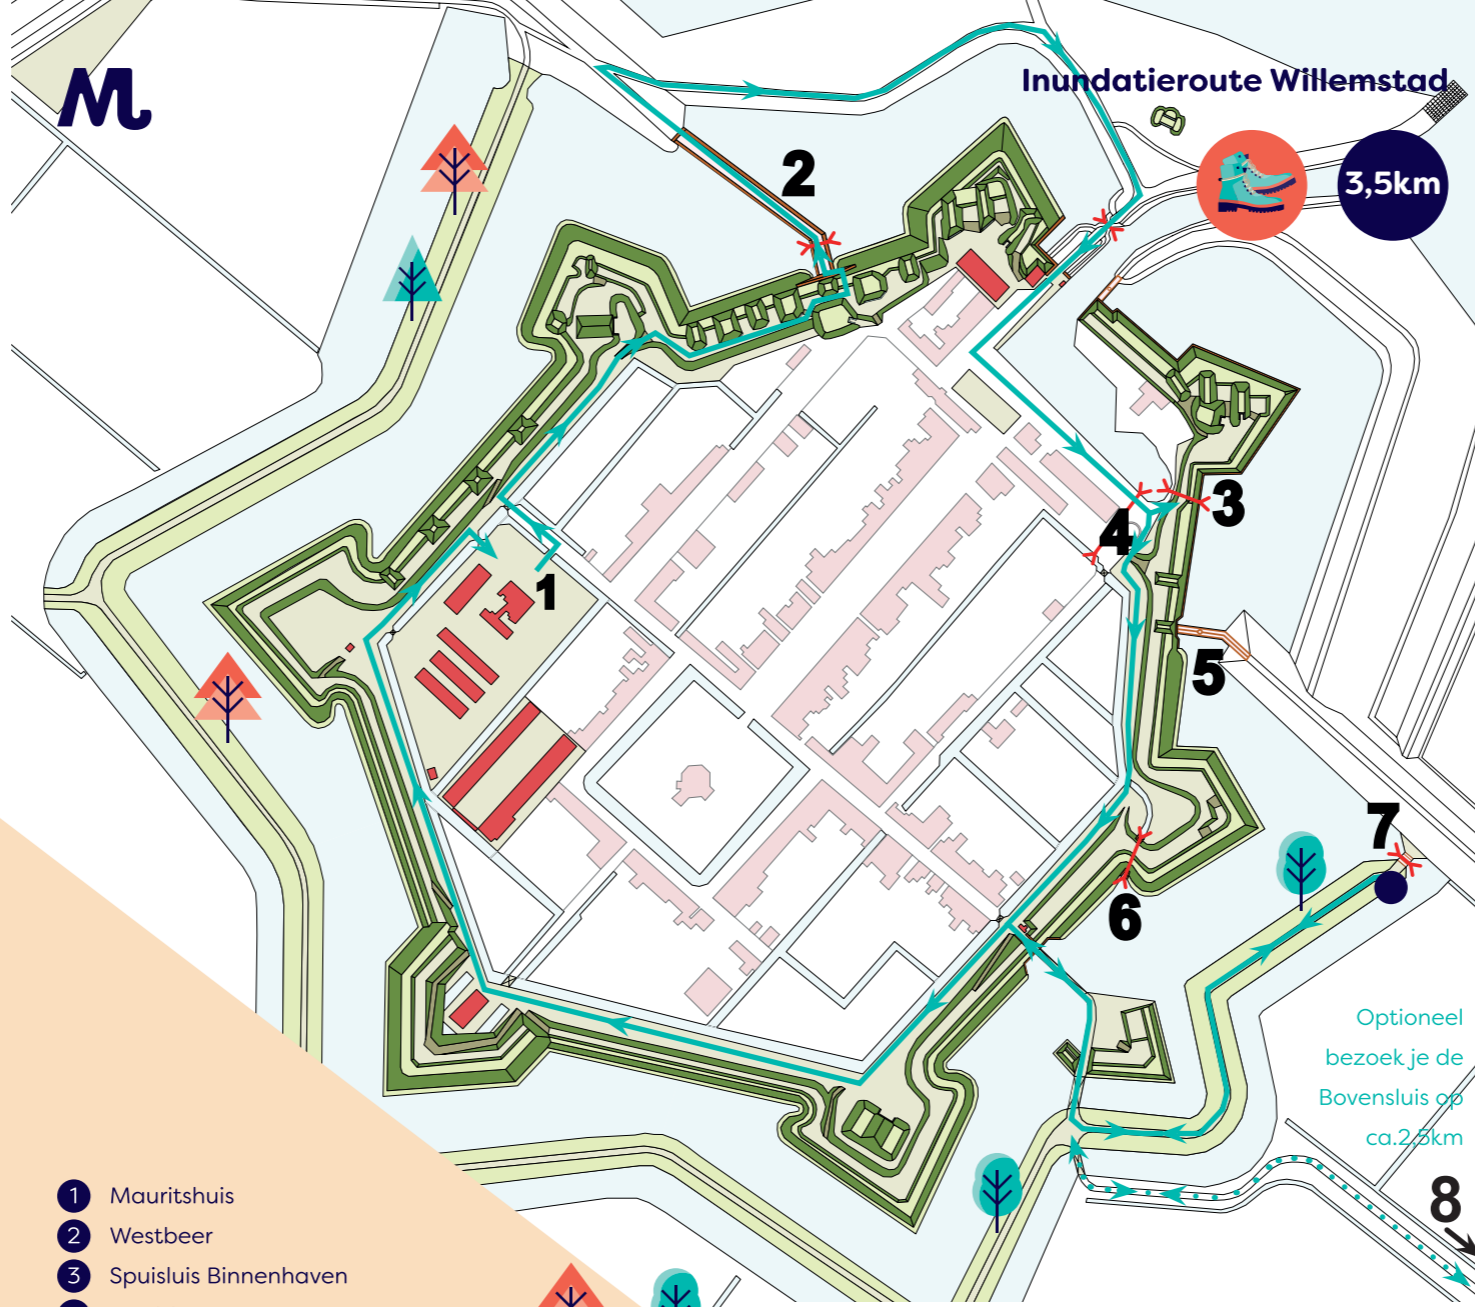
- 1 Mauritshuis
- 2 Westbeer
- 3 Spuisluis Binnenhaven
- 4 Stadsluis
- 5 Oostbeer
- 6 Sluis bastion Overijssel
- 7 Vierheulen
- 8 Bovensluis buiten Willemstad\*

\* niet zichtbaar op de tekening

- route
- inundatiewerk
- gebouw met militaire functie
- locatie herdenkingspaneel

De kaart dateert uit ca. 1900, hierdoor verschilt deze van het huidige straatbeeld.

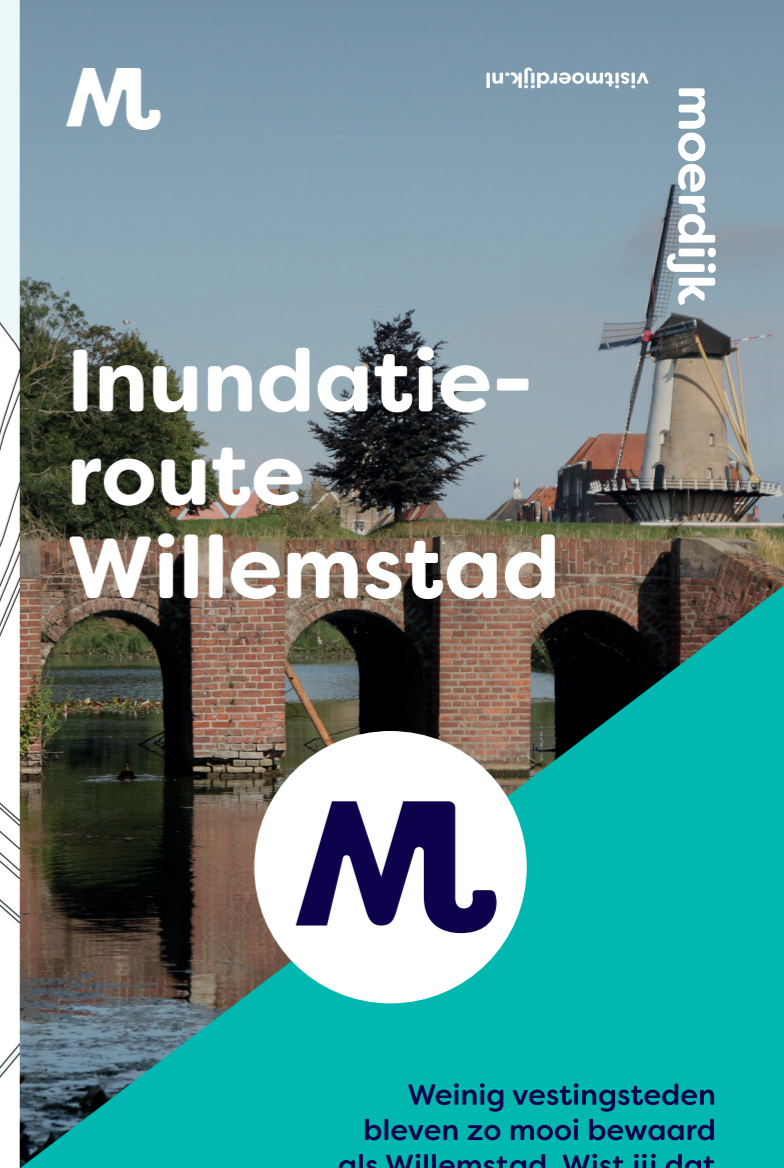
Weinig vestingsteden bleven zo mooi bewaard als Willemstad. Wist jij dat een vesting in waterrijk Nederland niet alleen werd verdedigd door wallen? Loop mee langs de sluisjes en doorgangen die van Willemstad een bijna niet te veroveren vesting maakten.

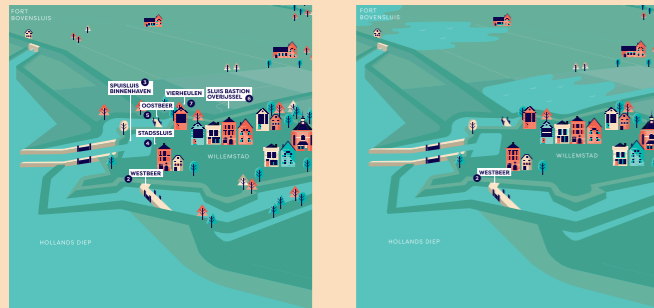
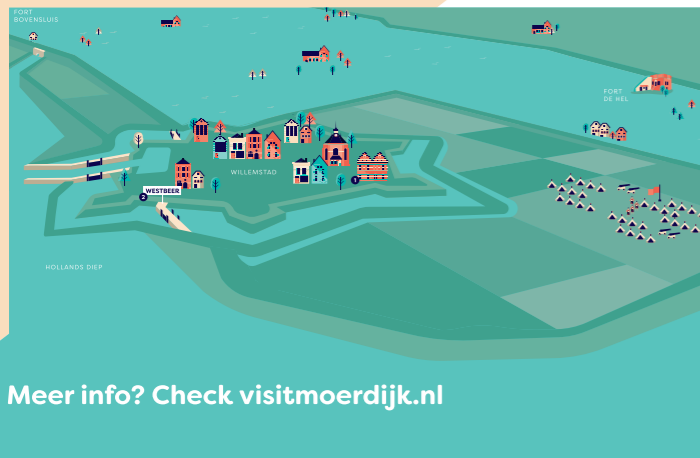
## Waterhoogte bij inundatie

De eerste fase van het inunderen was het volledig laten vollopen van de sloten en watergangen in de polder. Enkel de dijken en de legerplaats om de vesting bleven droog. Bij het inunderen werd nauwkeurig gerekend. Belangrijk was te weten hoe lang het duurde voordat in de hele polder voldoende water aanwezig was.

Het inundatiewater bij Willemstad was niet zout en het waterpeil bleef ook bij volledige inundatie beperkt. Toch gaf het proces schade aan de landbouw (gewassen) en werd het bewerken van het land zeer bemoeilijkt.

Nevenstaande tekeningen vind je groot terug op het informatiepaneel bij de Vierheulen.
